L'explosion de grisou du 11 février 1925 à la mine "Minister Stein", (1)

par le Bergassessor Brandi, membre du Conseil de direction
de la Gelsenkirchener Bergwerks A. G.

*Traduction par Hector Anciaux, Ingénieur principal
des Mines, à Bruxelles.*

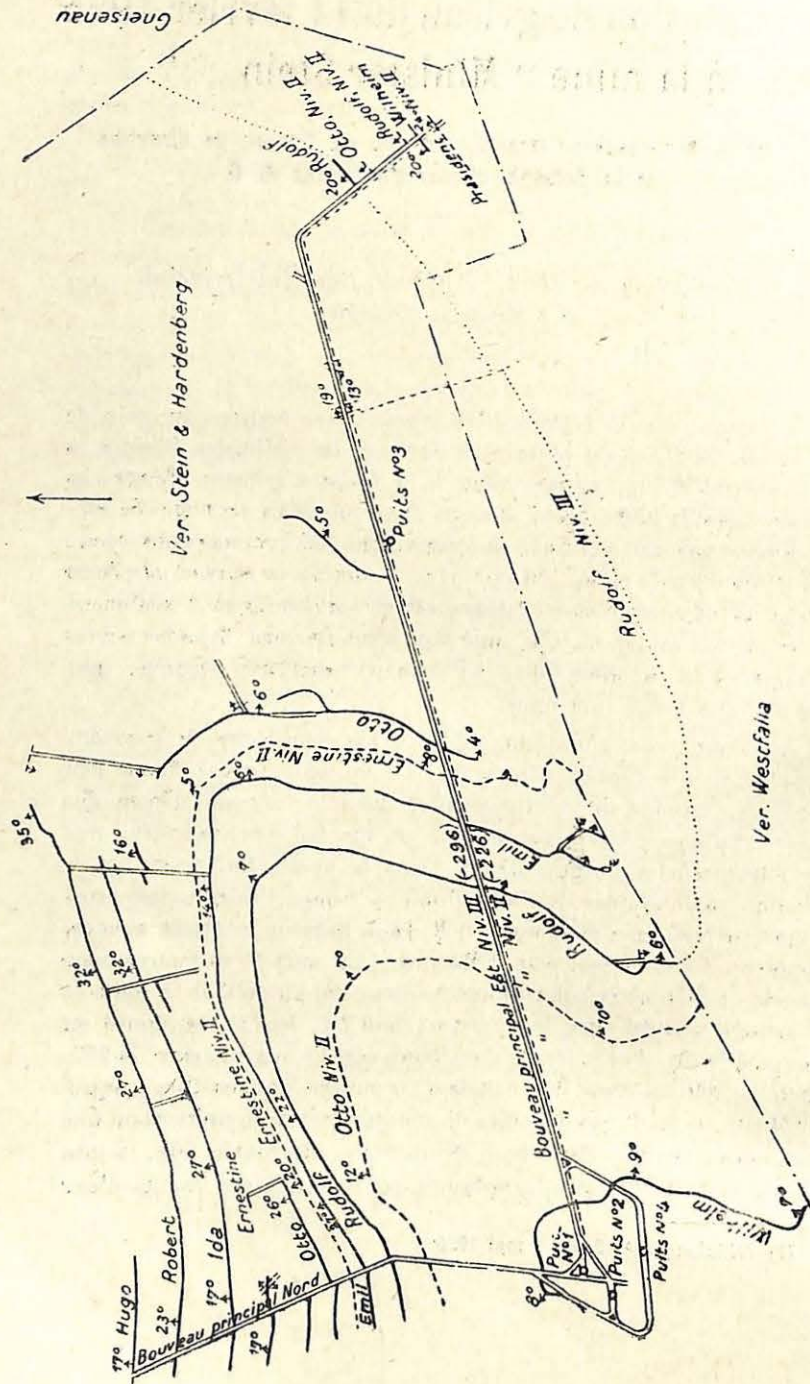
FIG 1. — Plan des niveaux II et III de la mine Minister Stein.
Echelle : 1 à 20.000.

Le champ d'exploitation présente les conditions de gisement très simples indiquées par la fig. 1 : un anticlinal à flancs peu inclinés, exempt de dérangements, dans le faisceau moyen des charbons gras, c'est-à-dire dans le groupe des couches supérieures à Sonnenschein jusqu'à Hugo. Dans la partie Sud-Ouest de ce champ, et dans l'axe de l'anticlinal, se trouve l'installation principale d'extraction dénommée 1/2. De là partent les travers-bancs, longs de 2 kilomètres, vers l'Est jusqu'au puits 3, se poursuivant encore de 800 mètres dans la même direction au delà de ce puits et tournant ensuite vers le quartier Sud-Est, lequel est figuré en coupe à la fig. 2 avec les travers-bancs établis aux niveaux de 260, 320 et 390 mètres. Les couches recoupées depuis Ida jusqu'à Wilhelm ne sont pas affectées de dérangements et présentent une inclinaison de 25 à 30° vers le Nord-Ouest. La couche Ida, la plus élevée dans l'ordre stratigraphique, est sujette à des venues d'eau

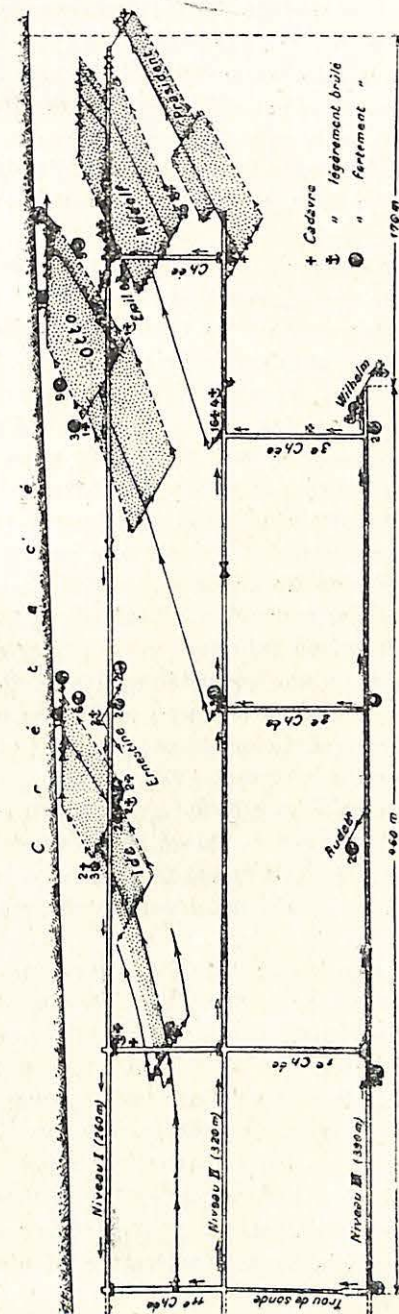
Fig. — Plan d'aérage du quartier Sud-Est.

Sur la fig. 3 sont reportées toutes les galeries et tailles existant dans le quartier Sud-Est. Cette figure indique que ces galeries sont rectilignes et que les tailles ne rencontrent pas de dérangements.

L'abatage n'était pratiqué qu'en deux points de chacune des couches exploitation Ida et Otto et en trois points de chacune des couches Rudolf et Président, soit en tout sur 10 fronts de taille ayant un développement de 50 à 70 mètres chacun et pourvus de couloirs de boutage. Les galeries ont une section extraordinairement grande : celle-ci est, en général, de 9 mètres carrés dans les travers-bancs et de 4 à 6 mètres carrés dans les galeries d'exploitation proprement dites. Comme l'exploitation a été commencée à une date récente, ainsi qu'en témoigne la fig. 3, il n'existe pas de grandes étendues exploitées ni de longues galeries d'exploitation. En outre, pour la même raison, le déhouillement se pratique encore en grande partie au-dessus du niveau de retour d'air I, et ce n'est que dans la veine Président qu'il se fait entre les niveaux I et II. L'air frais (voir fig. 3) entrant par les travers-bancs des niveaux II et III, monte, séparément pour chaque
