LES ACCIDENTS SURVENUS

Charbonnages de Belgique

pendant l'année 1923

G. RAVEN

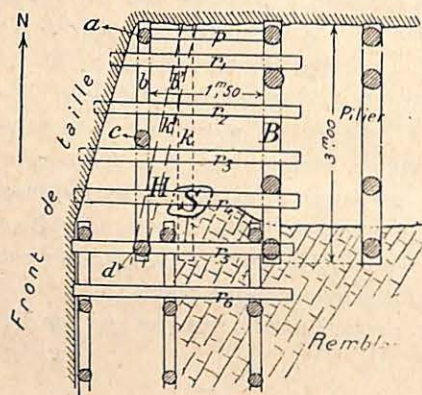
Figure 1. Echelle 1/100

Dans le courant de la journée du 27 janvier 1923, un éboulement s'était produit dans cette galerie de retour d'air, sur toute la largeur de celle-ci et entre le front de taille et la bête B (voir fig. 1).

Il affectait le banc de schiste et avait entraîné l'éroulement du dernier cadre de la voie, cadre dont la bête K, figurée en traits pointillés, était tombée suivant K'. Les ouvriers du poste du matin avaient réparé cet éboulement et avaient rétabli un boisage constitué par six rallonges r_1 à r_6 , dont deux, r_5 et r_6 étaient appuyées sur le boisage de la taille, tandis que les quatre autres, d'une part étaient encastrées, à front, dans la roche, et, d'autre part, reposaient sur la bête B restée en place. De plus, sur ces rallonges, on avait disposé un garnissage de sclimbes très rapprochées les unes des autres, et, au-dessus de ce garnissage, on avait comblé le vide au moyen de fagots et de terres. Enfin, sous les rallonges, on avait placé, à 1^m,50 de la bête B, une bête b , supportée provisoirement en son milieu par un étauçon C appuyé sur les pierres éboulées.

Un ouvrier, ayant enlevé une partie des éboulis, mit sous la bête b , deux étauçons a et d analogues à C, mais potelés dans le mur, puis plaça un poussard p entre les extrémités nord des bêtes B et b .

Il se préparait à poser une nouvelle bête de voie en remplacement de la bête K et avait commencé à déblayer l'endroit où devait aboutir l'extrémité sud de cette nouvelle bête. Il était occupé à briser avec le pic et le marteau une pierre encombrante S, lorsqu'une poussée, venant de l'angle nord-ouest de la voie de retour d'air, provoqua la chute de la bête b et de ses trois étauçons, en même temps que de tout ce qui recouvrait la dite bête.

L'ouvrier fut pris en H, entre la bête K' et la bête b venue en b' dans la direction de K'.

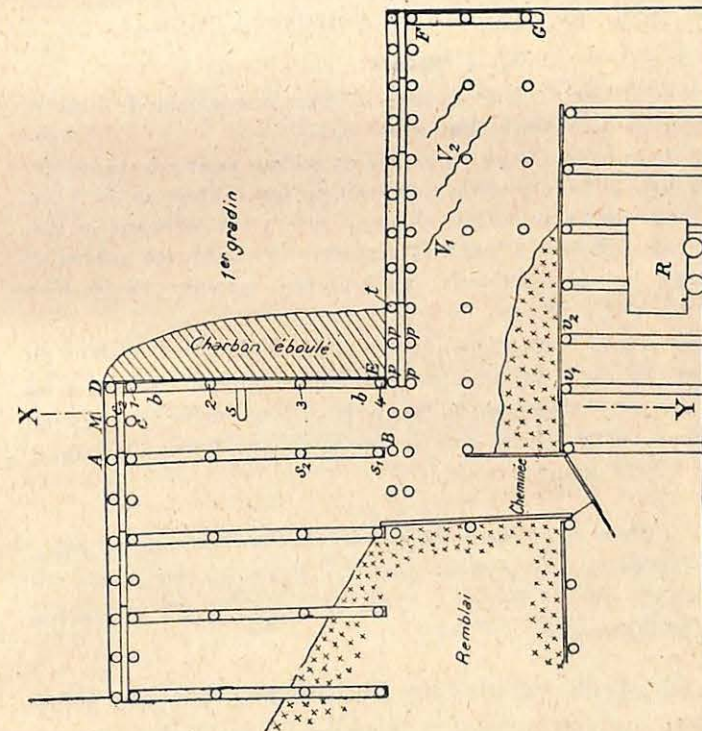
Figure 2.

Le « fond de la taille » était boisé par bois de taille potelés dans le mur et serrés au toit. A l'extrémité, on avait placé une bête *FG* contre le toit qui était fissuré.

Il se tenait en *R*, à côté d'une berline qu'on chargeait, lorsque, brusquement, il fut enseveli sous une masse de charbon et de pierres s'abattant dans la voie.

Projection verticale du pied de la taille inférieure Est du chantier n°10 dans Stenaye à 711^m

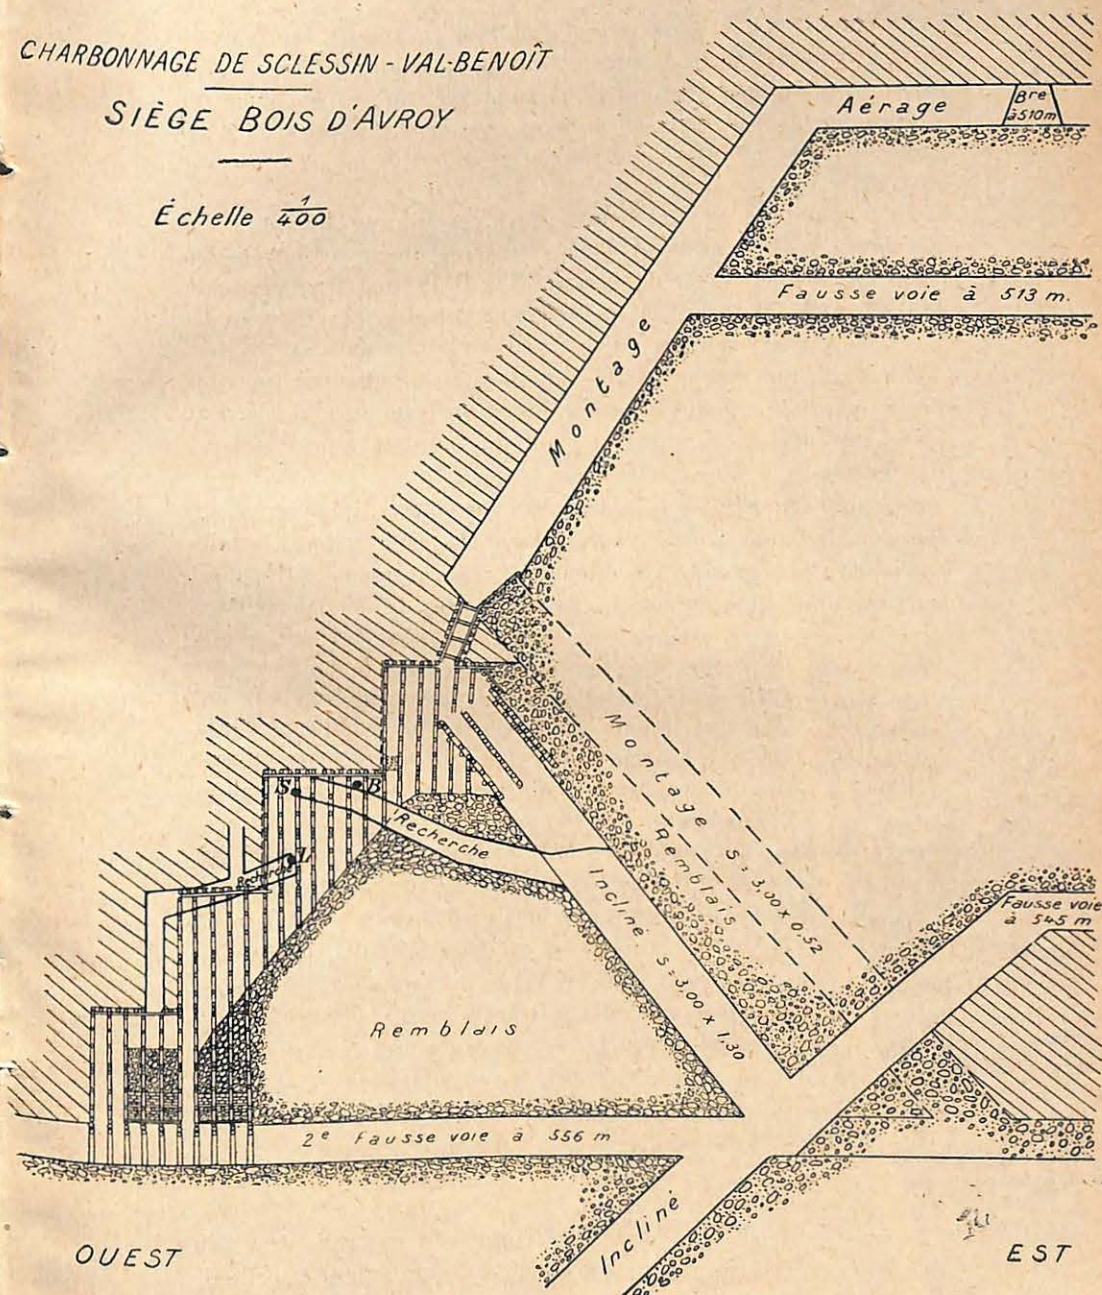
Figure 4.

Dans l'incliné, le soutènement comprenait de gros bois horizontaux, dénommés bèles au plancher, supportant le remblai à l'aide d'un garnissage de rondins et de six files de gros bois, dits halages, de 3 mètres de longueur, maintenus contre les parois par de gros bois horizontaux. Deux files de bois existaient sous les bèles au plancher, deux à mi-hauteur de la section et deux sur le sol de l'incliné.

Le remblai était disposé comme l'indique le croquis. Il n'y avait qu'une cheminée verticale sur la hauteur du gradin inférieur. Elle était remplacée par une autre et remblayée après 4 ou 5 mètres d'avancement. Entre ces cheminées, existaient des piles de bois, noyées dans le remblai et qui avaient pour but de mieux conserver la voie.

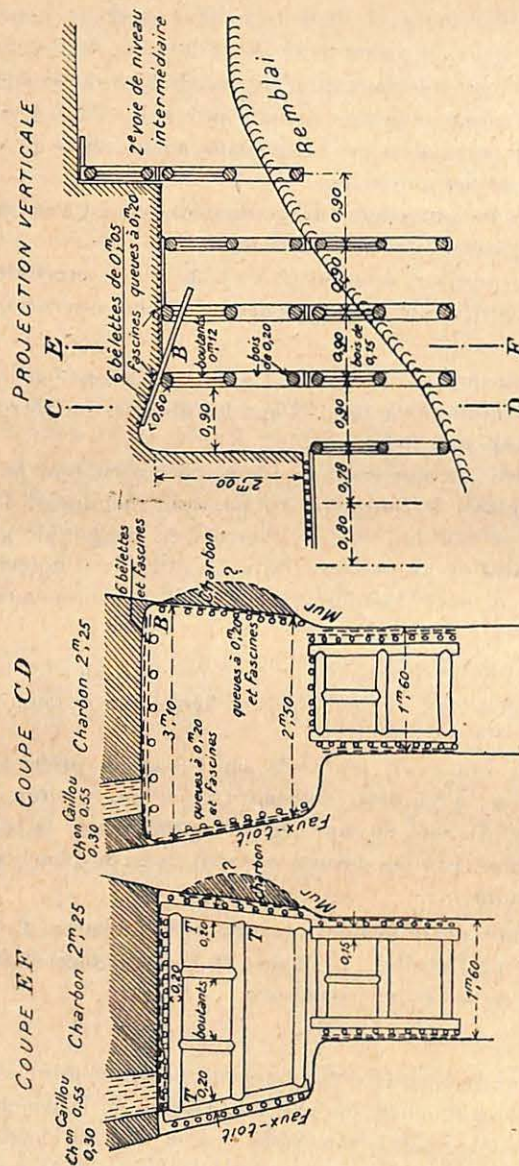
Figure 5

Le surveillant avait visité le gradin vers 8 heures. Le boisage était alors en parfait état, a-t-il dit, et le garnissage était convenablement serré de toutes parts.

A la réunion du Comité d'arrondissement, un membre a critiqué le mode de déhouillement de la partie renflée de la couche à peu près verticale entre parois sans résistance et dont le charbon était très friable. Il a estimé que le gradin renversé sous le renflement n'aurait dû être pris que dans l'ouverture normale de la couche
