# Ontploffing van springstoffen door kortsluitingen bij vervoer van patroontassen op rijdraad-locomotieven

door A. STORMANNS,

Hoofdingenieur bij het « Technische Ueberwachung-Verein Essen »

vertaald uit « Glückauf » nr. 5/6 van 4 Februari 1950

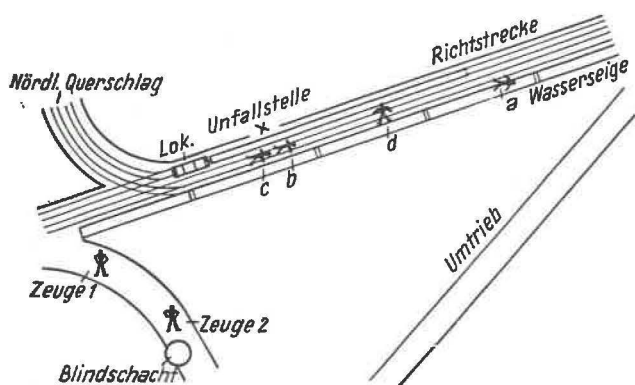
Fig. 1.

Een zwaar schietongeval deed zich voor in een dubbelsporige richtsteengang, uitgerust met rijdraad-vervoer, in een mijn van het Ruhr-bekken in April 1949 (fig. 1).

Bij het onderzoek werd vastgesteld, dat op de plaats van het ongeval de bekledingshouten en stenen overeenkomende met den inhoud van twee mijnwagens uitgebroken waren langs de Noordwand van de steengang. De locomotief die een trein van 20 ledige wagens had aangehaakt, bevond zich ongeveer 6 m ten Westen van de plaats van het ongeval, met gesloten rem en controller in

nulstand. De 4 mm dikke dekplaat van de locomotief en een lager van de motor waren volledig vernield.

Stroomafnemer en schijnwerper langs de zijde van de begeleidersplaats waren afgerukt. Een deel van de stroomafnemer lag in sterk beschadigden toestand op het dak van de stuurhut, terwijl de overige delen tussen de uitgeblazen stenen teruggevonden werden.

Al de beschadigingen aan de locomotief wezen er op dat het uitgangspunt van de ontploffing de zich op de dekplaat van de locomotief bevindende patroontas was. Uiteengerukte stukken plaatijzer van de patroondoos werden onder de stenen en in de omgeving van de locomotief teruggevonden.

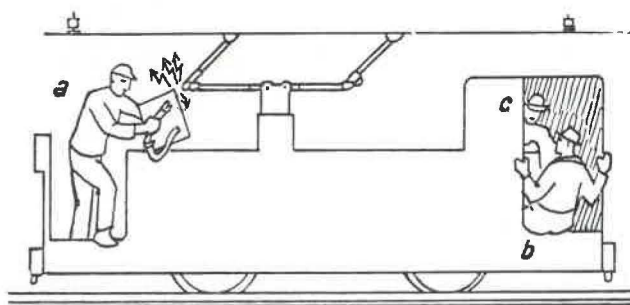
Fig. 2.

Een schietmeester a, die op de begeleidersplaats van een rijdraad-locomotief plaats genomen had (fig. 2) veroorzaakte bij het afstappen een kortsluiting tussen de pantografische stroomafnemer en de bekleding van de locomotief door middel van zijn plaatijzeren patroontas, waardoor de springstof die zich erin bevond tot ontploffing gebracht werd. De schietmeester a en een tweede schietmeester b, die mede in de stuurhut van de locomotiefvoerder plaats genomen had, werden gedood. De voerder c werd zwaar gewond en een derde schietmeester d die zich te voet in de richtsteengang bevond, werd licht gewond.

Aan de dwarssteengang moest de locomotiefvoerder *c* halt houden, om het nodig aantal ledige wagens na te gaan. Daartoe schakelde hij de controller uit en sloot de rem. Terwijl de trein vertraagde richtte de schietmeester *a* zich op terwijl hij met de rechterhand de riem van zijn patroondoos (fig. 2) vatte.

Bij het opheffen der doos deed hij een kortsluiting ontstaan tussen de dekplaat en de stroomafnemer, waardoor de springstof die zich in de patroontas bevond, tot ontploffing werd gebracht. De schietmeesters *a* en *b* werden hierbij gedood en evenals de zwaargewonde locomotiefvoerder uit de locomotief geslingerd. De locomotief kwam eerst 6 meter verder tot stilstand. Het lijk van de schietmeester *a* werd 36 m ten Oosten van de plaats van het onge-

Ter bestrijding van zulke ongevallen moeten alle personen die bij het vervoer van springstoffen in den ondergrond betrokken zijn op de hoogte gesteld worden van het beschreven gevaar en gewaarschuwd worden tegen elke overtreding van het verbod, springstoffen te vervoeren op de rijdraad-locomotieven.

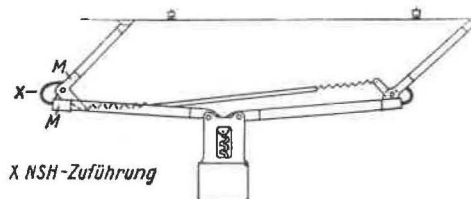
Fig. 4.

Ter beantwoording van de eerste vraag werd vooreerst aangenomen dat de kortsluiting zich zou voorgedaan hebben door een aanraking van de patroondoos met de rijdraad zelf, met tussenschakeling van de benzinelamp van de schietmeester *a*. Alhoewel de lamp sterk beschadigd was werd er geen spoor van een stroomdoorgang op gevonden, zodat het waarschijnlijker is dat de kortsluiting zich heeft voorgedaan door de aanraking van de bovenrand van de doos met een beschadigde plaats van de gummi-isolering van de buigzame NSH-afvoerleiding *x* (fig. 4) enerzijds en van de onder-

rand van de doos met de dekplaat anderzijds. De afmetingen van de doos laten zulk een hypothese gemakkelijk toe en isolatiefouten komen op genoemde plaats, wegens de voortdurende bewegingen van de stroomafnemer, veelvuldig voor.

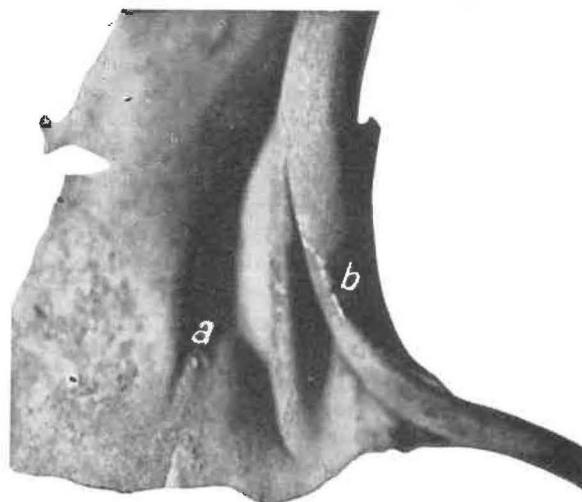
Fig. 5.

doos. Een stukje plaat van de rand, als dusdanig voorzien van een ingevatte ijzerdraad, vertoont duidelijke sporen van een elektrische boog onder de vorm van smeltparels, terwijl de tegenoverliggende boord een ingebrand gat vertoont. Smeltparels en gat zijn op het stuk plaat ongeveer 17 mm van elkaar verwijderd, maar werden blijkbaar eerst na het ontstaan van de boog door de ontploffing van de inhoud der doos uiteengevouwen (fig. 5).

Hieruit volgt dat de hypothese, als zou de ontploffing veroorzaakt zijn door het afgaan van een ontsteker waarvan de ontplooiende draden buiten de patroondoos zouden gehangen hebben en die zodoende in aanraking zouden gekomen zijn met onder spanning staande delen der installatie, uitgesloten is. Het bewijst dat de kortsluiting vóór de ontploffing plaats vond.
