# Analyse des mouvements et des déformations des terrains et du soutènement dans une voie de chantier en semi-dressant

par R. LIEGEOIS,

Ingénieur à Inchar.

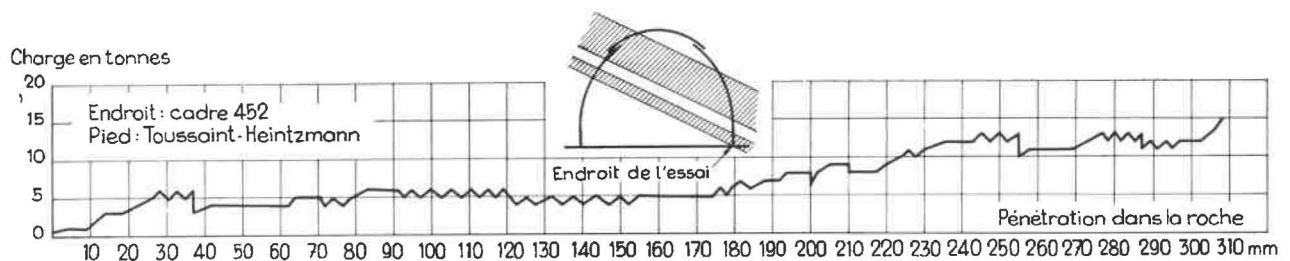
Des essais de poinçonnage ont été effectués au fond avec un morceau de cadre comme poinçon (fig. 4). La pénétration atteint 0,22 m pour une charge inférieure à 10 t. Elle dépasse 0,30 m pour une charge inférieure à 15 t. Il faut noter que ces essais sont rapides. En quelques minutes, la roche n'a pas le temps de souffrir beaucoup de l'altération due à l'ambiance humide. En réalité, l'altération amoindrit la résistance initiale des roches découvertes et le poinçonnage a lieu en fait sous des charges moins élevées que ne le laissent supposer les diagrammes.

Fig. 4. — Pénétration du pied de cadre Toussaint-Heintzmann dans la roche de la sole.

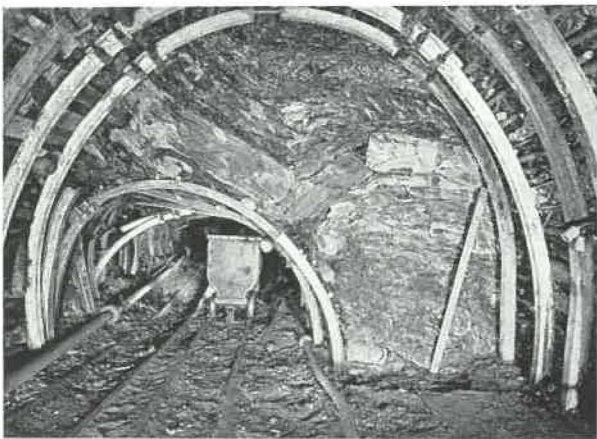
Fig. 6. — En mai 1959, à 55 m du front de taille, on recarre pour la 2<sup>me</sup> fois la voie déjà recarrée en février immédiatement après passage de la taille. Les cadres placés sans socle pénètrent profondément dans le mur. Le toit se casse au-dessus de la galerie.

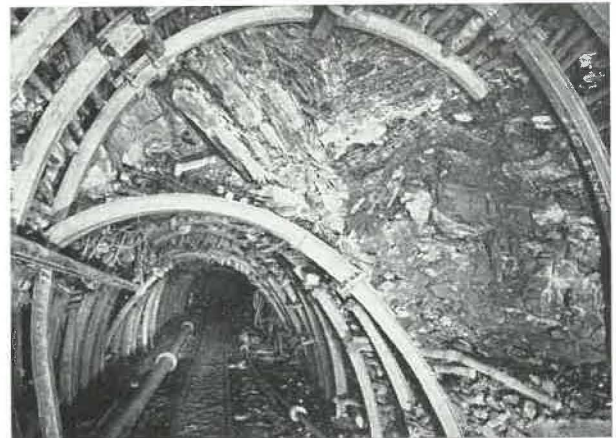
Dans ces conditions, il se produit une cassure à l'aplomb du montant d'aval. Ce montant se dérobe en poinçonnant le mur. Le mur « souffle ». On doit recarrer très vite, c'est-à-dire immédiatement après le passage de la taille, à 15 m du front de la voie. Au même endroit, une deuxième brèche de recarrage s'impose 3 mois après le creusement. Elle avance vers les fronts, en se tenant à 55 m de la taille. Nous l'avons photographiée le 26 mai 1959 (fig. 6). La section utile équivaut au tiers de la section initiale de la galerie. Les montants de cadre se sont enfoncés dans la sole à près de 2 m de profondeur. On voit, au-dessus du cadre, la cassure des bancs de toit en bordure du massif. Dans ce massif, la veine est pincée entre ses épontes et le charbon a flué vers la voie. A l'aplomb de la voie, les bancs de roche n'ont plus aucune cohésion. Le moindre défaut dans le garnissage entraîne des risques d'éboulement. Moins de 10 mois plus tard, le 11 mars 1960, le passage de la locomotive n'est plus possible sur la voie unique établie au centre de la galerie, et cela, en dépit des nombreux rabasnages (fig. 7). Les cadres ont à nouveau poinçonné pro-

Fig. 7. — En mars 1960, à 270 m du front de taille, on recarre pour la 3<sup>me</sup> fois la voie à l'endroit où la photographie de la fig. 2 avait été prise 10 mois plus tôt.

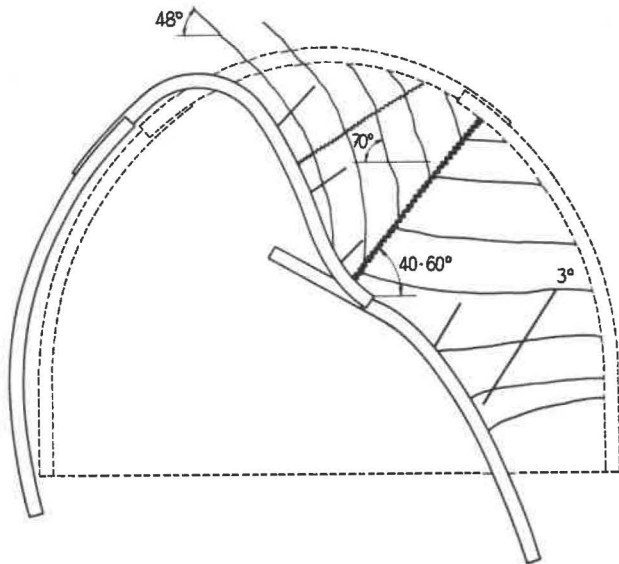
ches se mettent en éventail ouvert vers le bas (fig. 12). Les 5 points matérialisés par les extrémités supérieures des broches descendent vers la galerie. En outre, les mesures au théodolite ont prouvé que le point matérialisé par l'extrémité supérieure de la

Fig. 12. — Dessin d'une brèche de recarrage montrant l'éventail des broches du toit dans les bancs de roches pliés et cassés au-dessus de la galerie.

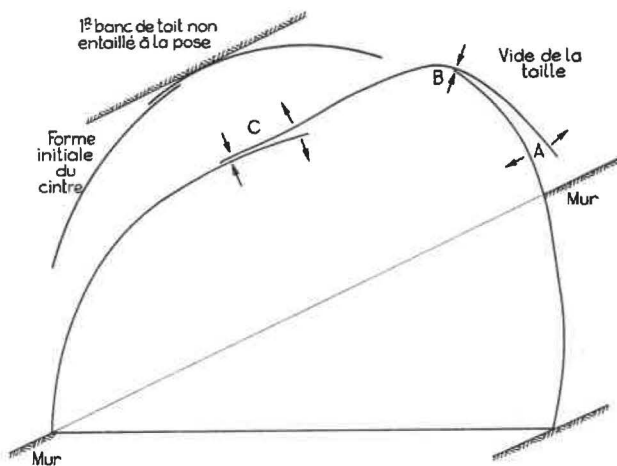
Les boulons des 2 autres étriers se serraient d'eux-mêmes par l'écartement des pièces de cadre (fig. 16). Ainsi, à l'amont, l'étrier A est fortement tendu. Simultanément, la cale de bois est cisailée en B. La couronne retenue en A et en B, chargée en C, cède

Fig. 16. — Déformation des cadres coulissants en semi-dressant. Auto-serrage de deux étriers. Inefficacité des deux autres étriers. Le cadre est mal placé vis-à-vis des sollicitations. Dès la première déformation de la bête le coulissement est contrarié. Vue de la taille vers les puits.

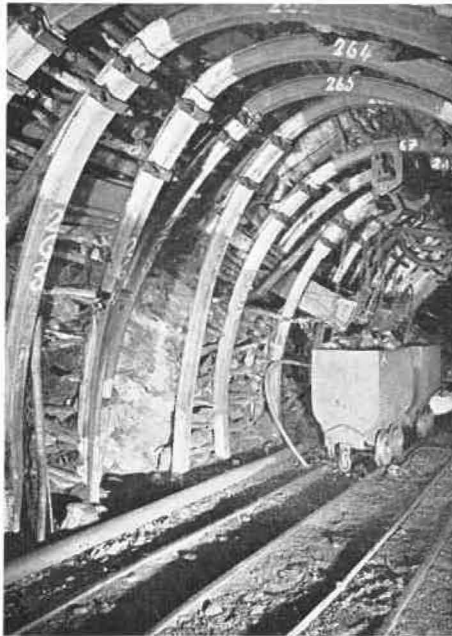
La figure 18 est très suggestive : on y voit le front de la voie 10 m en avant de la taille, le point de chargement et, immédiatement en arrière, les cadres déjà déformés par les premiers mouvements. Pour permettre le coulisement, nous frappions le cadre d'un violent coup de pic. Au début, cela va très

Fig. 18. — Déformation des cadres au passage de la taille, à 10 m du front de la voie (cfr. fig. 8 qui représente le front de la voie le même jour). On entaille le mur pour replacer les montants enlevés au pied de taille (cadre n° 265 par exemple).

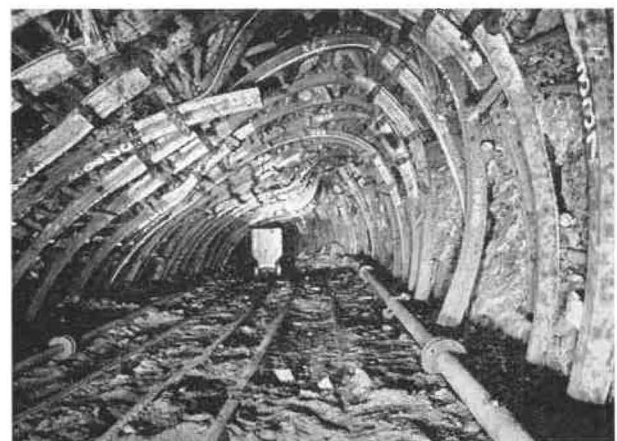
Fig. 20. — Déformations des cadres coulisants sur claveaux de béton dans le tronçon A des mesures à 50 m du front de la voie.

Le cadre 314 que l'on voit sur la figure 20 a été posé le 11 juin 1959. Il a été enlevé le 13 octobre, soit 4 mois plus tard. Le 20 octobre, les doublets de broches ont été à nouveau plantés dans les épontes. Les diagrammes de convergence après recarrage sont donnés à la figure 21. La convergence dans la partie recarrée diminue au cours du temps, mais après 3 ou 4 mois, les déformations continuent. Après les 2 pre-

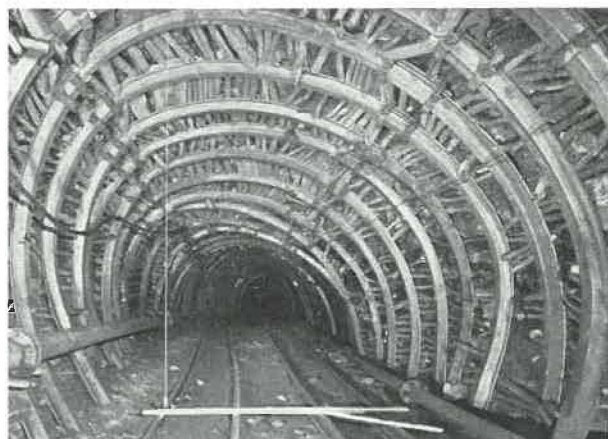
Fig. 22. — Vue du tronçon A, 10 mois après son recarrage. La section est réduite de moitié. Les mouvements continuent.

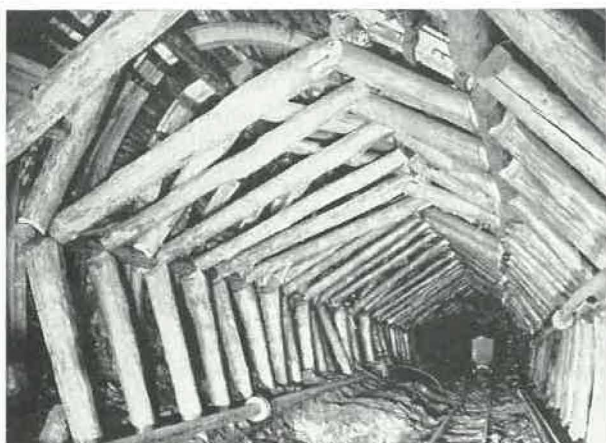
Fig. 27. — Boisage anglé en renforcement des cadres coulisants T.H.W. — Vue du front de la voie et du pied de taille. Les cadres se déforment. Les bancs de mur se soulèvent. La photographie est prise peu avant l'achèvement de la remise à niveau de la voie des pleines (rabasnage).

Tant que le boisage reste en place, la section de galerie reste belle. Après deux ou trois mois, les longrines de sole glissent par suite du soufflage et du rabasnage. On assiste en quelques jours au démantèlement de l'ossature en bois et à la destruction des cadres métalliques. A 53 m du front de la voie, et dans le même tronçon de mesures, il ne reste pratiquement rien du boisage anglé (fig. 28). Au-dessus des cadres tordus, les bancs de roche sont laminés, broyés. On retrouve le pli en V caractéristique.

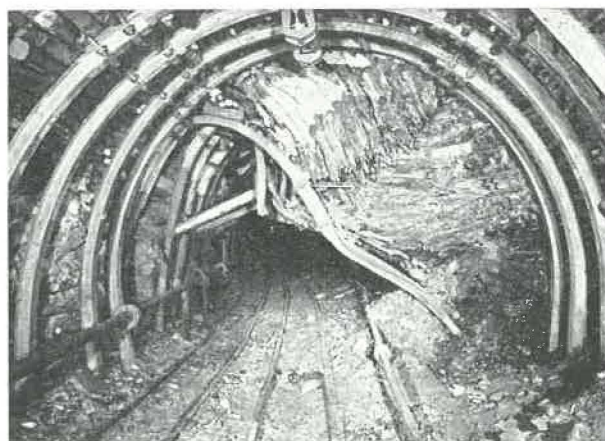
Fig. 28. — Brèche de recarrage dans le tronçon B à 53 m du front de la voie. Le claveau de béton empêche la pénétration du montant dans la sole. Le montant plie. La cassure des bancs de toit prend la direction de fuite du soutènement.

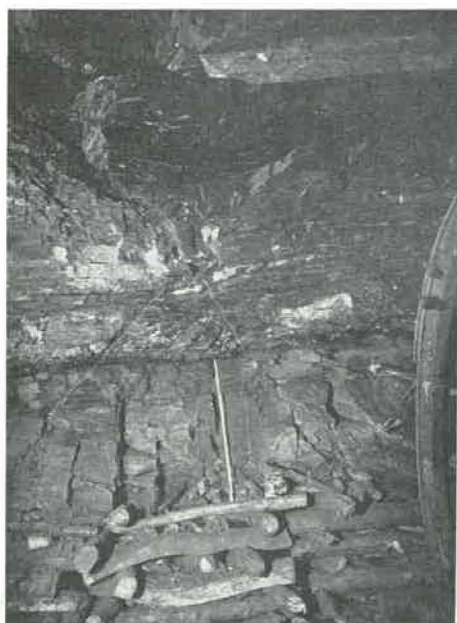
Fig. 32. — Cassure en coin dans la paroi amont de la fausse-voie.

le linteau a fait éclater un coin de roches du bas-toit et du veinat. Les fractures, dans le coin, se dis-

posent en éventail. Du côté d'aval, et exactement en face, les fractures sont aussi visibles. Chaque hâvée est généralement marquée par une fracture, mais les cassures en coin que nous décrivons ici se produisent plutôt à la faveur d'un arrêt prolongé du travail, c'est-à-dire par exemple à chaque week-end. La photographie date d'un lundi chômé. Ce jour-là les mêmes cassures en coin ont été observées sur les deux parois de la fausse-voie, immédiatement derrière le front de bossement.

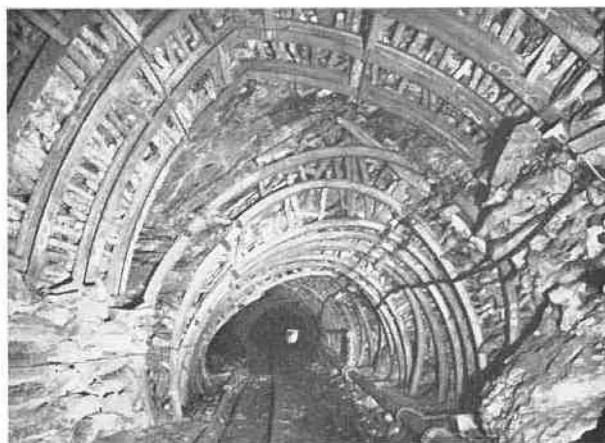
Fig. 34. — Photographie des 10 cadres coulissants le 29 août, soit 6 1/2 mois après le creusement, à 120 m de la taille. Les pieds de cadres pénètrent dans la roche. Les pièces de cadres se déforment.

Le même emplacement a été photographié le 29 août (fig. 34), soit 6,5 mois après le creusement, à 120 m de la taille. 8 des 10 cadres sont écrasés par le toit bien que leurs montants aient poinçonné la sole. Les cadres 571 et 572 sont moins déformés grâce à la proximité du tronçon C en cadres articulés sur piles de bois qui les protègent.

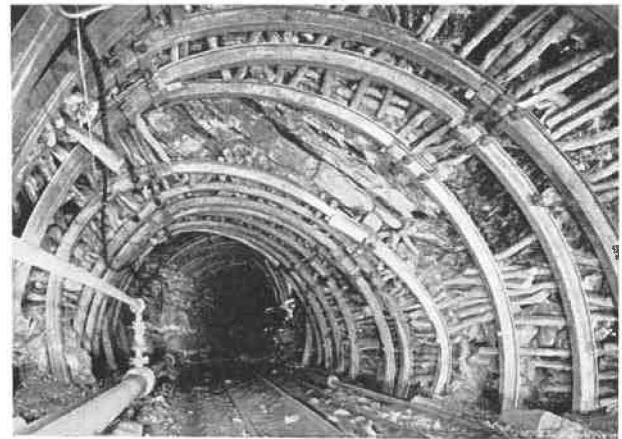
Fig. 35. — Vue des dix cadres par l'autre côté. Grâce à la brèche de recarrage, la déformation des bancs de toit est visible à l'aval.

(fig. 35) nous en fournit l'explication. Lors de la descente des bancs de toit sur les remblais de la taille, à l'amont, il s'est produit à l'aval une cassure contre le massif, juste au-dessus du montant de cadre. Ce montant a pénétré largement dans le mur, il a courbé l'échine, mais ni l'une ni l'autre de ces décrochades ne l'a mis à l'abri de la force incoercible des roches brisées. Les cadres 563 à 572, placés dans de bien meilleures conditions, n'ont pas pour autant un avenir brillant.

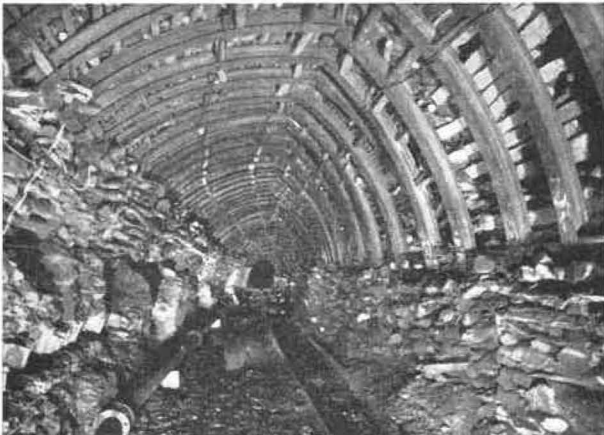
Fig. 39. — Le même tronçon C en cadres articulés sur piles de bois photographié le 11 septembre 1960, soit 6 mois plus tard. Les piles sont fort écrasées. La voie reste belle sans entretien.
