# **Contribution à la sécurité par l'étude des accidents**

par  
**G. LOGELAIN,**  
Inspecteur Général des Mines

et  
**G. COOLS,**  
Directeur Divisionnaire des Mines

## **I. — EBOULEMENTS, CHUTES DE PIERRES ET DE BLOCS DE HOUILLE**

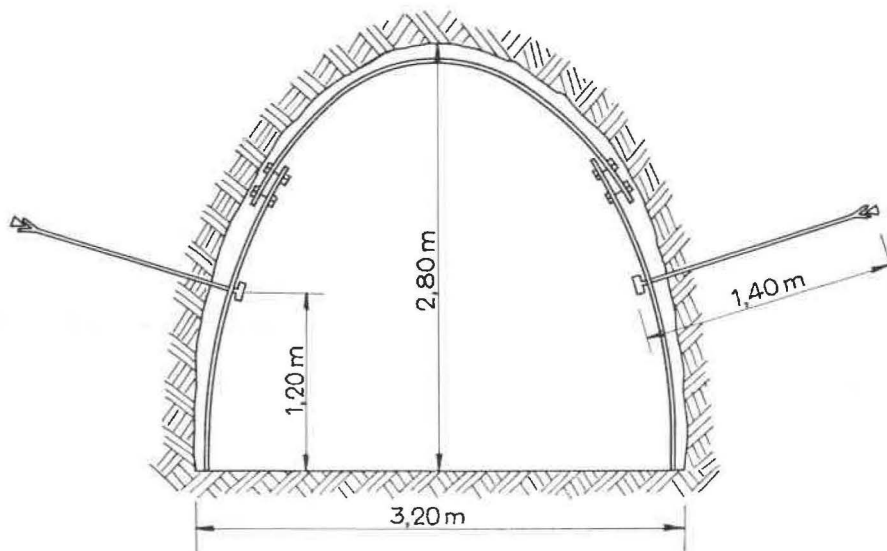
Par suite d'altérations consécutives aux fortes chaleurs, le bouveau, resté inactif pendant 3 jours, avait en effet été ventilé par de l'air chaud et humide et il s'était produit un certain délitement de la roche.

De grote hitte — drie dagen lang werd de steengang, waarin dan niet gewerkt werd, inderdaad met warme, vochtige lucht geventileerd — had het gesteente aangetast en het splijten van de lagen bevorderd.

plaatsen en, om te vermijden dat zij bij het schietwerk zouden omvallen, de stijlen aan de wand van de steengang te bevestigen door middel van dakankers met spanwig, van 1,40 m lengte en 25 mm doormeter, op 1,20 m hoogte aangebracht zoals op het schema aangeduid is.

Ik vind dit initiatief zeer belangwekkend.
