**Contribution à la sécurité
par
l'étude des accidents^(*)**

par
G. LOGELAIN,
Inspecteur Général des Mines

**RUBRIQUE 20.
TRANSPORTS CONTINUS EN TAILLES
ET EN GALERIES PAR GRAVITE**

Notice n° M. 78.

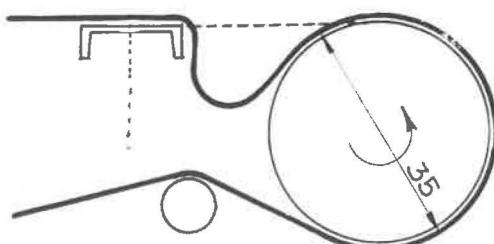
Entraînement d'un membre par un rouleau de retour. — 1 blessé. (IV/1956/42).

En vue de déplacer le transporteur dans la havée frontale, le brin inférieur de la courroie était retiré par le haut au moyen du rouleau de retour de 35 cm de diamètre, équipé à cet effet d'un moteur à air comprimé. Au cours de cette opération, un chercheur avait appliqué les pieds sur le rouleau pour assurer l'adhérence de la bande. A un moment donné, ses pieds furent entraînés et coincés entre le rouleau et une plaque de protection. Le pied gauche fut complètement écrasé et a dû être amputé.

Le Comité de Division a formulé l'avis qu'il est très dangereux de poser les pieds sur un rouleau d'entraînement ou de retour d'un transporteur à courroie dans le but d'assurer l'adhérence de la courroie. Il estime qu'il y a lieu de proscrire formellement cette pratique, qui a déjà donné lieu à plusieurs accidents.

J'appuie cet avis en faisant remarquer, en outre, que le dispositif de protection des rouleaux devrait toujours être disposé de manière que des accidents de l'espèce ne puissent pas se produire.

Dans le cas présent, la protection du rouleau de retour a été complétée par l'adjonction de deux tôles comme indiqué en pointillé sur le croquis ci-dessus.
