EXTRAIT D'UN RAPPORT

M. G. BOCHKOLTZ

Ingénieur en chef, Directeur du 6^e arrondissement des Mines, à Namur,

SUR LES TRAVAUX DU 2^e SEMESTRE 1905

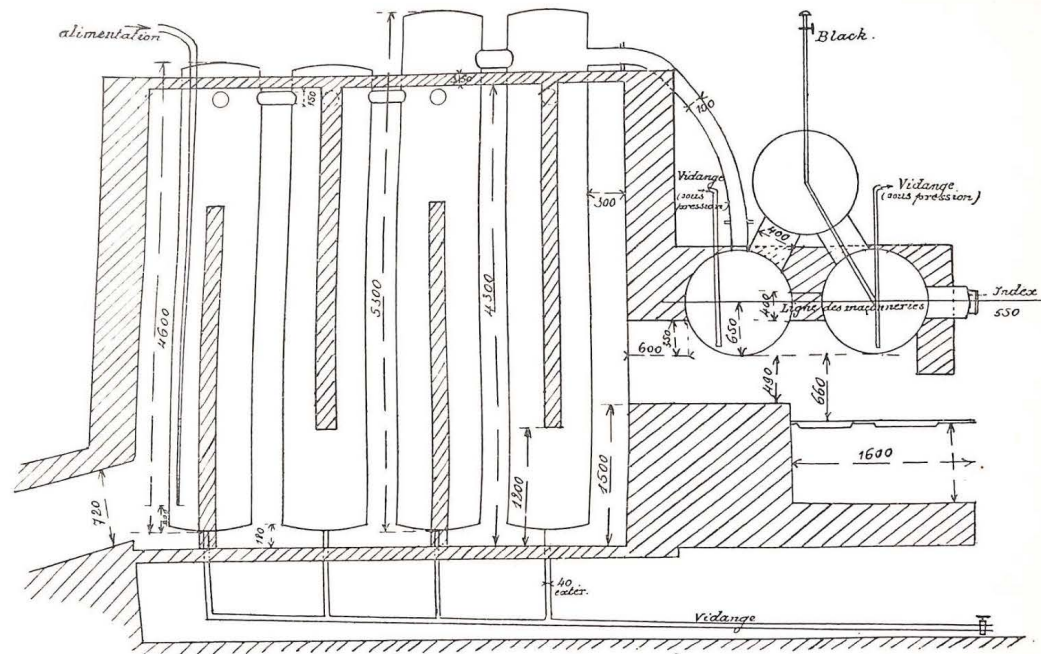
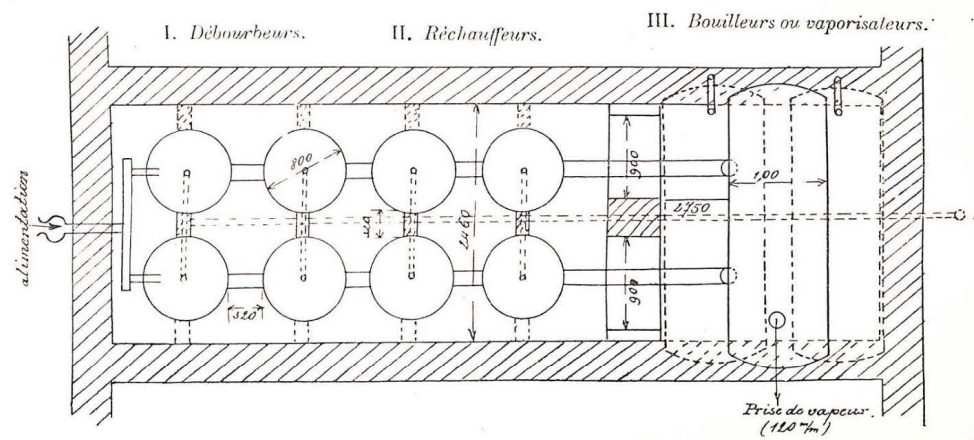
Ces chaudières, représentées par les croquis ci-après, ont été mises à feu au début de 1904 et depuis lors ont été visitées intérieurement par l'Agence nationale pour la surveillance des appareils à vapeur, directeur : M. C. Menten, ingénieur à Marcinelle.

Le 26 octobre 1904, l'agent visiteur signalait déjà la présence, au bas du premier bouilleur du foyer de la chaudière n° 1, d'une pièce de 720 × 580 × 12 millimètres, placée pour supprimer une bosse sortante, et le 24 octobre 1905, il constata, à 150 millimètres de la rivure de gauche de cette pièce, une bosse sortante de 6 à 8 millimètres de flèche et ajouta dans son certificat que « cette » déformation paraît à première vue avoir été presque rouge par la » force du feu; à l'intérieur, j'ai enlevé, à l'aide d'un burin, une » légère incrustation de 1/2 à 1 millimètre d'épaisseur ».

Le 28 janvier 1905, il reconnaît que la voûte entre les deux bouilleurs de la chaudière n° 2 est placée 0^m10 trop haut. Le changement demandé est effectué, et le 24 juillet 1905 il constate, au bas du bouilleur d'avant, « une déformation sortante de 10 à 95 millimètres de flèche, sur une longueur de 2^m20 environ; vers le » milieu du corps, dans le bas, la tôle est trouée ».

Le second bouilleur porte « une déformation par bosse sortante de » 5 à 20 millimètres de flèche, sur 1^m10 × 0^m25 de surface ».

A la date du 21 décembre 1904, le côté droit du corps principal d'avant de la chaudière n° 3 portait déjà une déformation par bosse sortante de 10 à 12 millimètres de flèche, sur 200 × 150 millimètres de surface, qui paraît être restée stationnaire, la flèche étant de 12 à 18 millimètres, le 20 novembre 1905.

On peut donc dire que ces trois chaudières ont subi une déformation identique, caractéristique d'un manque d'eau. On ne peut attribuer ces accidents à des incrustations; les certificats de visite n'en mentionnent que de légères dans la chaudière n° 1 et, du reste, vu le long parcours effectué par l'eau avant son arrivée aux bouilleurs d'avant et la haute température atteinte, il n'est guère possible que des matières incrustantes puissent encore se déposer dans les vaporisateurs. On pourrait attribuer une certaine influence à la longueur des bouilleurs transversaux soumettant ceux-ci à la flexion en même temps qu'à l'action directe du feu, à la grandeur des foyers proportionnés pour brûler des « chaufferies » et utilisant au contraire des charbons de choix, lavés, produisant peut-être une chaleur trop intense; mais, à mon avis, il faut admettre, comme cause principale des déformations constatées, un défaut d'alimentation, défaut qui peut se produire aisément vu la disposition des générateurs.

L'eau arrive aux vaporisateurs par le tuyau de trop plein des réchauffeurs verticaux. Lorsque l'alimentation cesse, le niveau d'eau baisse dans ceux-ci puisqu'eux-mêmes fournissent de la vapeur, et quand elle reprend, elle doit d'abord élever ce niveau dans les quatre réchauffeurs jusqu'au tuyau. Pendant ce temps, le niveau baisse rapidement dans les vaporisateurs soumis à l'action directe du feu. Certes, la grande section du plan d'eau dans les quatre réchauffeurs au niveau du tuyau de décharge est de nature à ralentir l'abaissement de ce plan, et de plus une ébullition violente peut encore entraîner de l'eau vers les bouilleurs, bien que le niveau moyen soit en dessous du tuyau de communication; néanmoins, il y a là une cause de danger que l'on peut dire inhérent au système.

Au lieu de faire une réparation, on remplaça les deux bouilleurs.

Un moyen de l'écartier ou tout au moins de l'éloigner serait de fixer la limite inférieure du niveau de l'eau dans les bouilleurs transversaux à une plus grande hauteur au-dessus des carnaux, 200 millimètres par exemple au lieu des 100 millimètres réglementaires.

L'alimentation de telles chaudières demandant une attention soutenue, il conviendrait également d'adapter sur les réchauffeurs un appareil indicateur de niveau d'eau à la hauteur des communications, appareil dont les indications seraient ramenées à portée du chauffeur par un dispositif approprié et qui pourrait être combiné avec un sifflet d'alarme. C'est aussi l'avis de M. Menten que « la con- » duite de ces chaudières demande des indicateurs de niveau d'eau » sur les réchauffeurs ainsi qu'une alimentation constante ».
