### Un Voyage de Mission dans le Bassin de Sarrebruck

de l'accident survenu, le 28 janvier 1907, aux mines de Reden

### Catastrophe du 28 janvier 1907 aux Mines de Reden

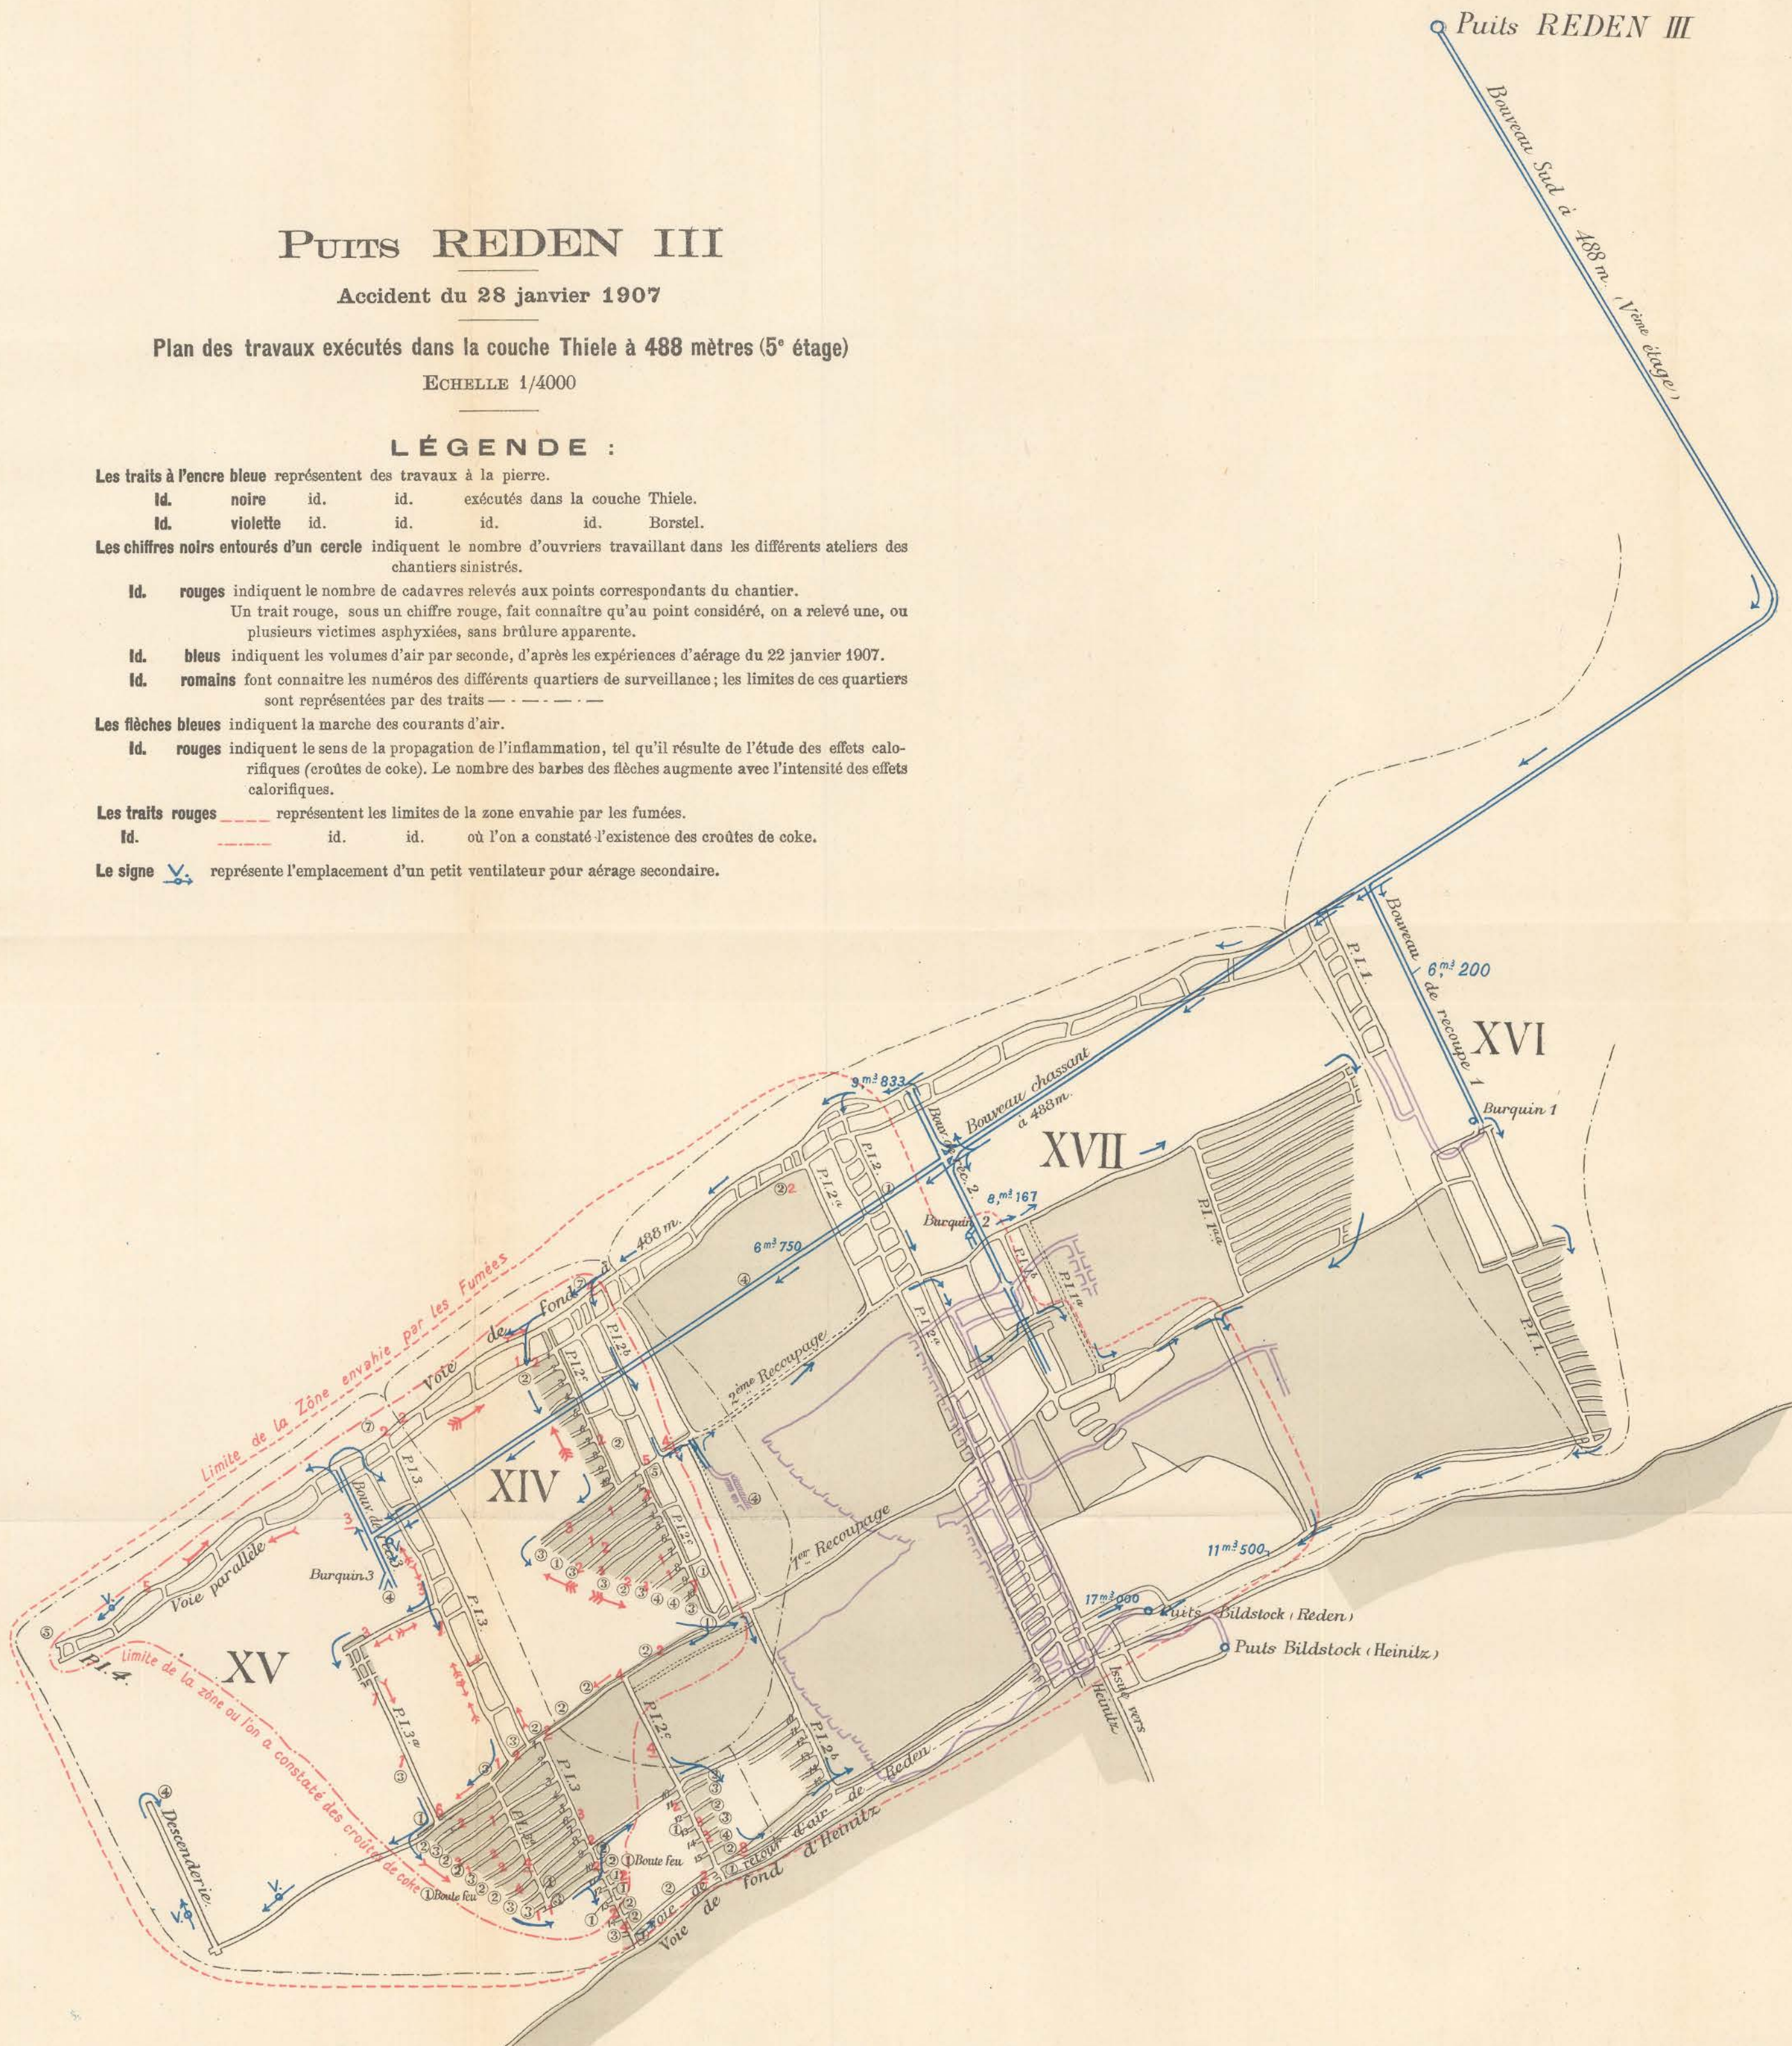
### Plan des travaux exécutés dans la couche Thiele à 488 mètres (5<sup>e</sup> étage)

L'aérage de tous ces travaux était ascensionnel; le plan III fait connaître la marche du courant d'air.

Le lundi 28 janvier 1907, lendemain de la fête de l'Empereur, le personnel descendit comme d'habitude, de 6 heures à 6 h. 3/4, après la remonte des *Wettermänner* (1), ceux-ci ayant déclaré que tout était en ordre dans la mine. A 7 heures, une explosion se produisit dans la couche *Thiele*, dans la partie couchant du chantier, y tuant tous les ouvriers; des fumées repassèrent pendant quelques instants dans la couche *Borstel*, dont les ouvriers s'échappèrent par une voie communiquant avec le puits Heinitz (voir pl. III); le chantier levant de *Thiele* resta indemne.

Nous avons indiqué au plan ci-annexé l'emplacement normal des ouvriers, travaillant dans la partie sinistrée, par des chiffres noirs entourés de cercles, le chiffre faisant connaître le nombre d'ouvriers occupés en chaque endroit; il est à remarquer que l'accident s'est produit tout au début de la journée, à un moment où tous les ouvriers n'étaient pas encore arrivés à leur poste de travail.

Les chiffres rouges du même plan font connaître le nombre de cadavres relevés dans les différentes tailles ou galeries; certains de ces chiffres, fournis par des sauveteurs étrangers au chantier, peuvent être erronés; c'est ainsi que l'on a mis en doute l'exactitude du chiffre relatif à la 4<sup>e</sup> voie plate du plan 2c (2<sup>e</sup> recoupage), voie située à proximité du point où l'explosion paraît avoir commencé.

Les circuits de ces cinq courants sont indiqués par des flèches de couleur bleue sur le plan n° III.

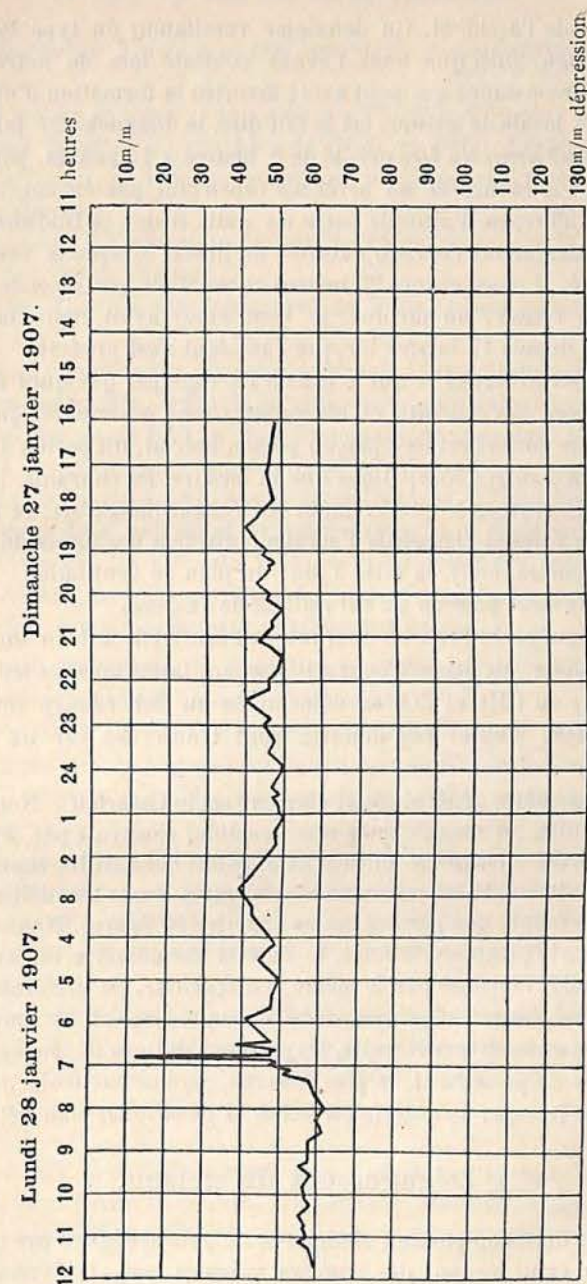
PLAN IV.

A la vitesse maximum du ventilateur, la dépression peut monter à 60 millimètres, valeur à laquelle elle a été portée immédiatement après l'explosion, ainsi qu'en témoigne le diagramme figuré au plan IV ci-après.

Dans ces conditions le volume ventilateur a pu atteindre 38<sup>m</sup>38, correspondant à une augmentation de 11 % environ du volume de marche normale. Nous rappelons ici que, dans le bassin de la Ruhr, les règlements imposent la possibilité d'augmenter, le cas échéant, de 25 % le volume d'air circulant dans la mine.
