## EXPLOSION DE CHAUDIÈRE

**J. LEBACQZ**

**A. STENUIT**

Le 18 octobre 1907, une explosion de chaudière se produisait dans la carrière à ciel ouvert exploitée à Hun-Annevoie, par la Société anonyme des Carrières de grès de la Bocame-Fosses, causant la mort de deux ouvriers et des blessures plus ou moins graves à quatre autres.

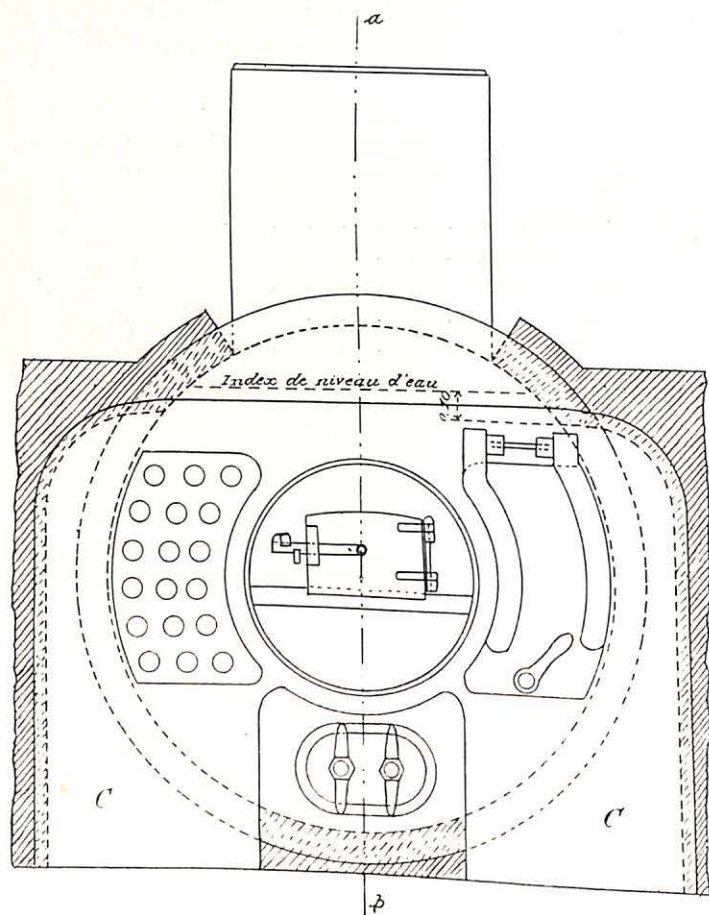
CROQUIS N° 3. — Vue de face de la chaudière.

» d'une fente d'origine plutôt ancienne à la partie inférieure du fond  
 » arrière et l'existence, à l'intérieur, dans la même région, d'un  
 » certain nombre de pustules isolées dont la profondeur varie de  
 » 1 à 5 m/m. »

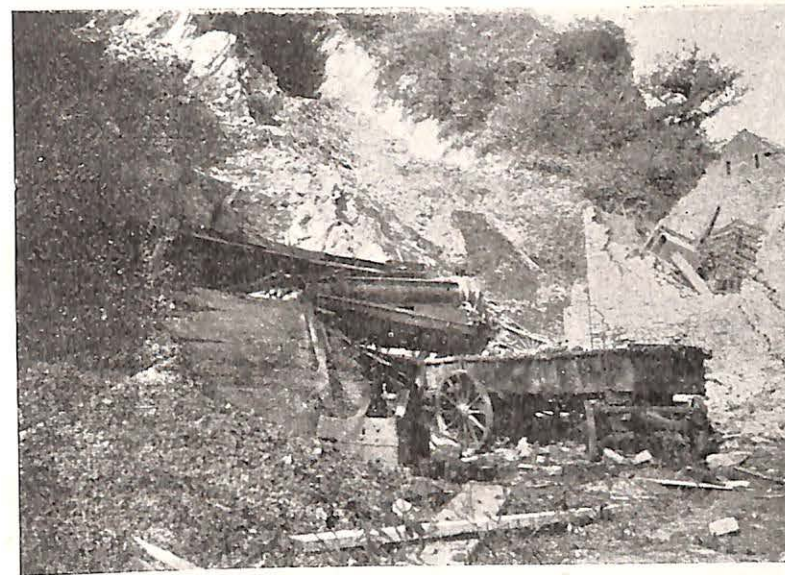
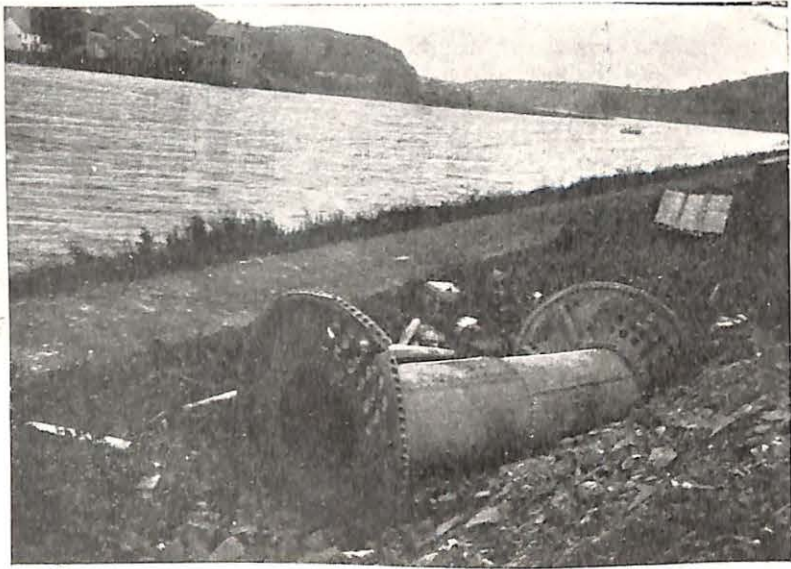
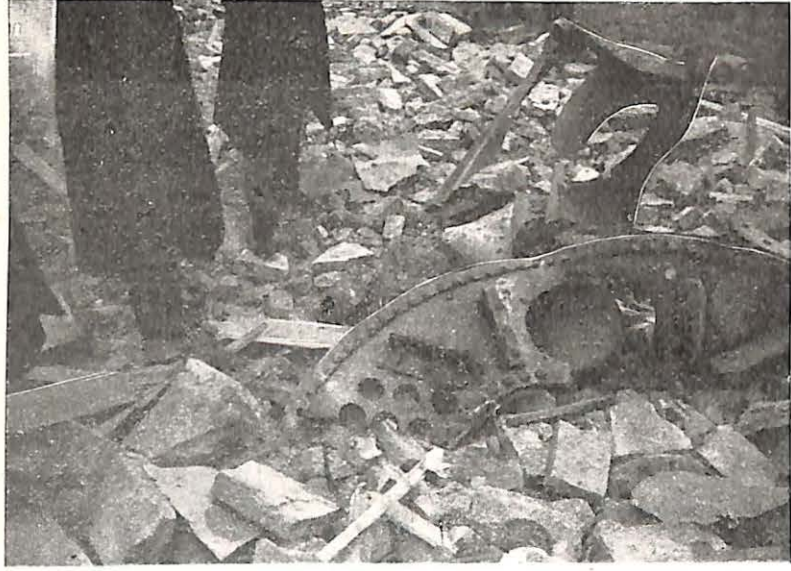
Quant à la chaudière, il n'en resta pas un fragment sur place. La partie inférieure du fond d'avant fut projetée à 9 mètres de

distance, au point A (voir croquis n° 1), en même temps que le débris de la boîte à fumée antérieure. La plupart des tubes à fumée furent arrachés et lancés dans toutes les directions. Le tube foyer, auquel adhéraient encore la partie supérieure du fond d'avant, le fond d'arrière et treize tubes à fumée, fut retrouvé le long du chemin de halage, en F, à 28 mètres de l'emplacement de la chaudière. Un des arbres qui bordent la route fut brisé à mi-hauteur.

Les photographies ci-dessus et ci-contre représentent : la première, l'aspect des lieux après l'explosion ; la deuxième, le fragment infé-

rieur du fond d'avant; la troisième, le tube foyer et les fonds; les tubes à fumée restés adhérents sont cachés.

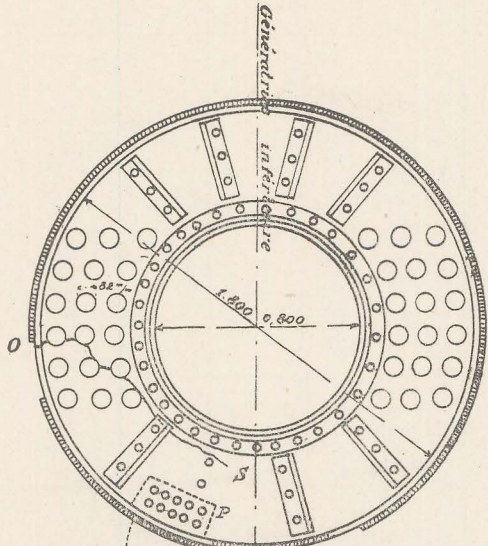
Croquis n° 6.  
Fond d'arrière vu de l'intérieur.  
(Rabatement dans le plan du  
corps développé).

La partie supérieure du fond est restée adhérente au tube foyer; de même que le fond d'arrière complet, qui présente une déchirure *OS* (croquis n° 6).

Les fissures préexistantes constatées dans la rivure assemblant le fond d'arrière au corps-enveloppe n'ont pu jouer aucun rôle dans l'accident. Ces fentes constituent une présomption de plus quant à l'existence de fissures dans la rivure longitudinale.

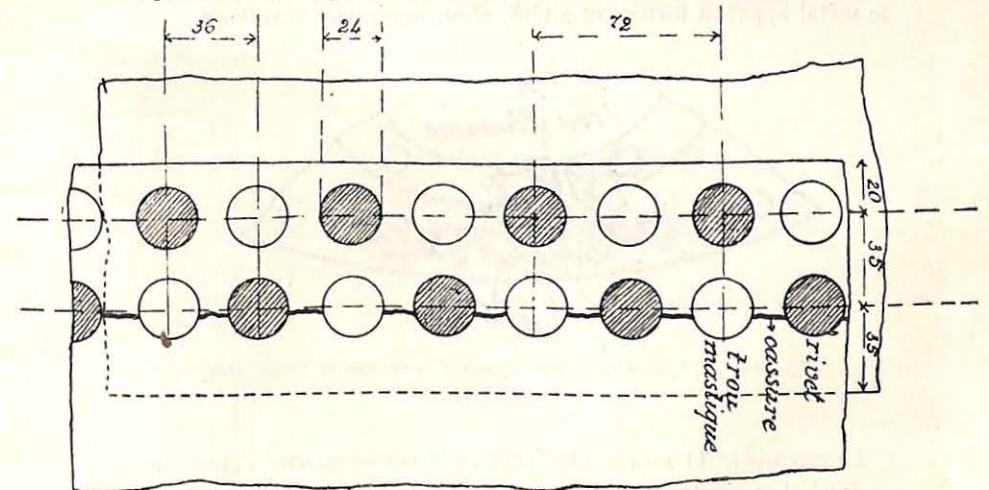
CROQUIS N° 9. — Rivure longitudinale défectueuse. — Échelle : 1/3.

Les rivures longitudinales successives *AB*, *BC* et *CD* présentent la particularité figurée au croquis n° 9 : dans chaque ligne de

rivets, l'intervalle entre deux rivets consécutifs est foré d'un trou de même diamètre que ceux-ci, sur l'épaisseur de la tôle intérieure. Ces différents trous ont été bouchés par un mastic à base de fer, lequel, lors de nos constatations, était enlevé totalement ou partiellement sur la plus grande partie de l'assemblage. Les tôles adjacentes *U*, *Y* et *W* ont chacune leurs deux recouvrements à l'intérieur, alors que les recouvrements des autres tôles sont alternativement intérieurs et extérieurs.

Cette dernière corrosion, qui avait eu pour effet de ronger complètement les têtes de certains rivets, constituait certainement un point faible. Il est cependant difficile d'admettre que ce défaut ait été le point initial de la déchirure, car si l'explosion avait commencé par la projection du fond d'avant, il se serait produit une réaction considérable dans le sens opposé, réaction qui aurait influé sur la trajectoire suivie par le corps-enveloppe et le foyer. Or, cette trajectoire montre que le point initial de la déchirure doit se trouver à gauche et vers le dessous du générateur. C'est précisément dans cette région que se trouve la rivure longitudinale *ABCD*, défectueuse en ce sens que, le long des deux lignes de rivets, une des deux tôles superposées était déformée par le percement de trous inutiles.

En faisant, dans la formule précitée, le coefficient de sécurité *a* égal à l'unité, et résolvant par rapport à *p*, on obtient la pression de rupture suivant le joint, soit 14 k. 35 et 15 k. 25 pour les deux tôles. Mais la pression de rupture réelle est nécessairement moindre, car il faut tenir compte de l'écroutissage du métal autour des trous de rivets et de la fatigue toute particulière dont il vient d'être question, circonstances qui sont de nature à réduire la résistance *t* dans une notable proportion.

D'autre part, cette ligne de moindre résistance pouvait très bien cacher des fissures préexistantes. La constatation directe n'a pu en être faite à cause du séjour prolongé des tôles dans la Meuse, mais la fatigue excessive subie par les tôles à cet endroit, la dureté du métal révélée par les essais de pliage effectués sur les éprouvettes n°s 12, 16 et 17, enfin les dilatations inégales dues à ce fait qu'aux points où sont percés les trous inutiles, il ne reste qu'une épaisseur de tôle, sont autant de causes de fissuration.

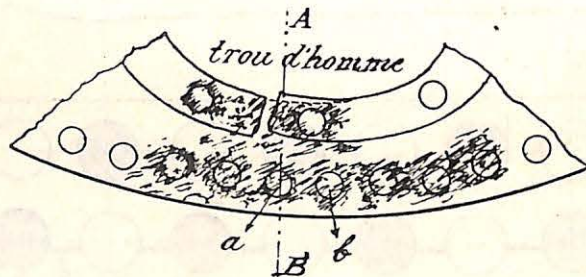
CROQUIS N° 10. — Corrosion du fond d'avant vue de l'extérieur. Echelle : 1/10.

Le croquis n° 10 montre cette corrosion sur la face externe du fond d'avant; elle atteint spécialement sept rivets consécutifs, dont les têtes sont légèrement aplaties, et le fer plat renforçant le bord du trou d'homme. Ce fer présente une brisure dans le voisinage de laquelle le métal apparaît fortement altéré, aigu, cassant et lamelleux.

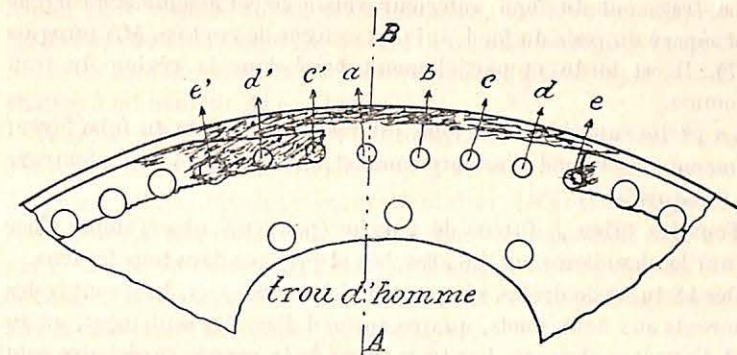
CROQUIS N° 11. — Corrosion du fond d'avant vue de l'intérieur. — Echelle : 1/10.

Le croquis n° 11 représente l'effet de la corrosion sur l'autre face du fond. Les rivets *a* et *b*, suivant lesquels s'est produit le détachement de cornière dont il a été question plus haut, ont la tête complè-

tement rongée, de même que les deux rivets suivants *c'* et *d'*; la tête du rivet *e'* est fortement rongée, ainsi que le fragment de cornière resté adhérent à cet endroit. Les rivets *c* et *d* sont brisés; le rivet *e* montre une tête fortement corrodée.

De l'autre côté de la génératrice inférieure, la corrosion est moins accentuée et n'atteint que les trois rivets correspondant aux rivets *b*, *c* et *d* (voir croquis n° 11).

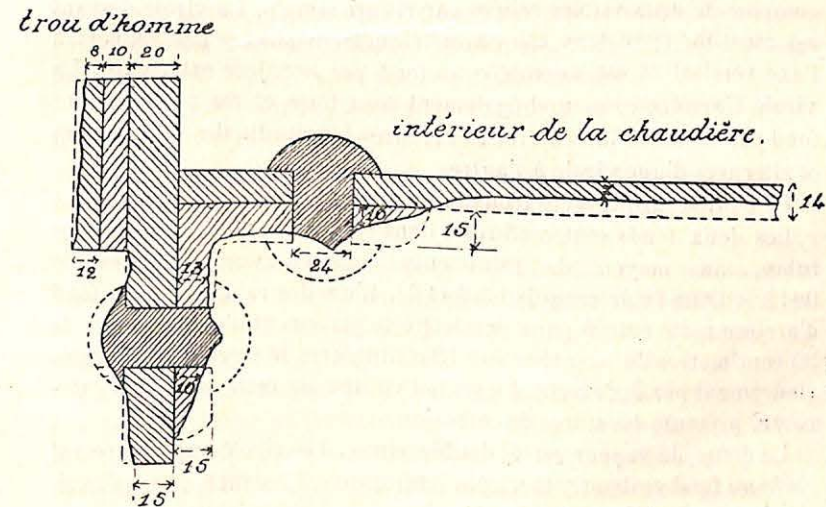
CROQUIS N° 12. — Coupe suivant A-B. — Echelle : 1/3.

La coupe *AB* (croquis n° 12), faite suivant un plan vertical à travers l'assemblage supposé rétabli, indique en pointillé les épaisseurs initiales et en traits pleins les parties subsistantes. La tôle du corps principal est réduite à 7 millimètres. La clouure reliant cette tôle à l'aile correspondante de la cornière a également subi les effets de la corrosion sur sa face inférieure; les quatre rivets correspondant aux

rivets *a*, *c*, *d*' et *e*', n'ont plus de têtes; les têtes des onze rivets suivants sont fortement corrodées.
