L'effondrement du Siège Sainte-Barbe

ARDOISIÈRES DE WARMIFONTAINE

NOTE DE M. ARMAND HARDY,

Ingénieur au Corps des Mines,

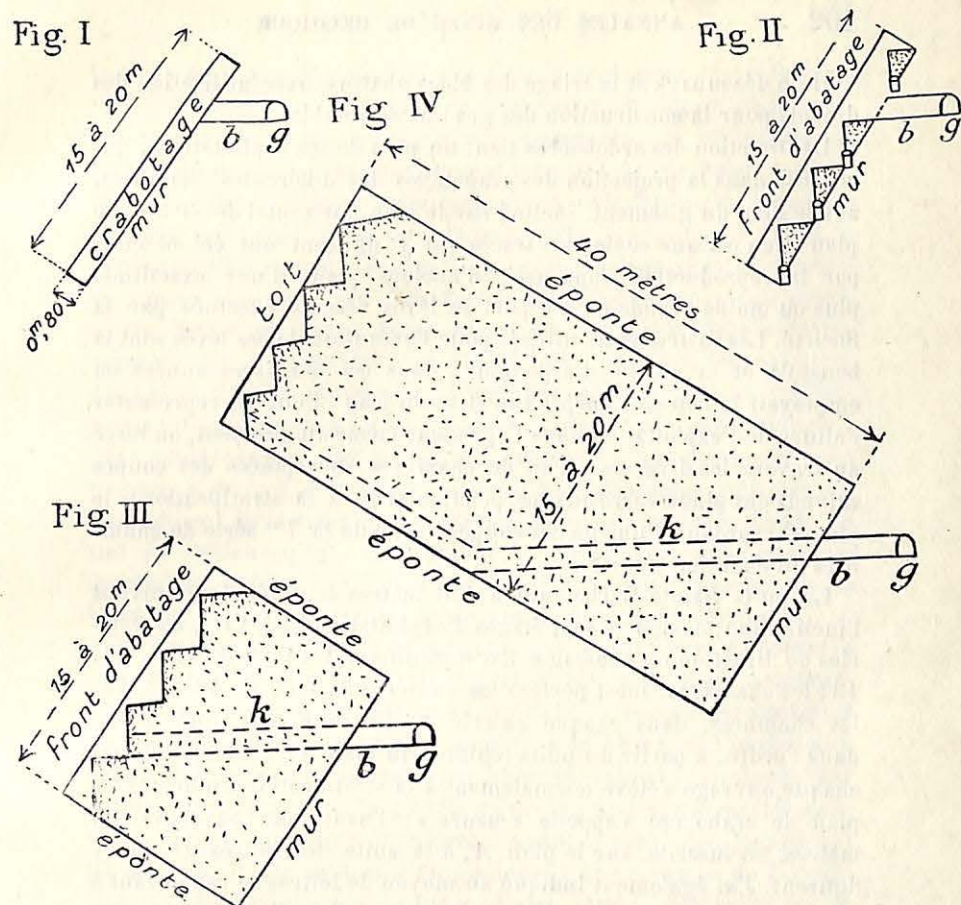
Coupes verticales Sud-Nord des chambres d'exploitation montrant la disposition du front d'abatage et des remblais dans les divers états d'avancement des ouvrages.

Fig. I. — Chambre en crabotage.

Fig. II. — Chambre au début de l'exploitation : les gradins de remblai sont édifiés sur le mur; à leur base, ils s'appuient sur un petit échafaudage en bois retenu par des crochets scellés dans le mur.

Fig. III. — Chambre en pleine exploitation : les gradins sont établis sur l'éponte inférieure.

Fig. IV. — Chambre épuisée.

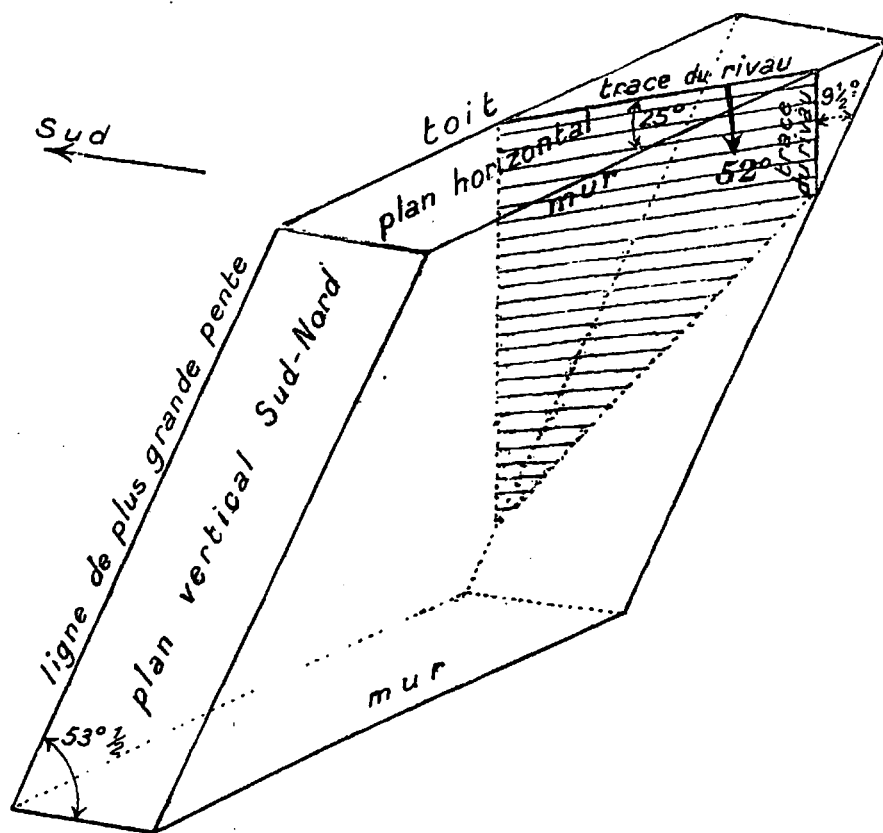
le plan idéal de projection présente une obliquité de $9^{\circ}30'$, vers S.-O., par rapport à la ligne de plus grande pente; elle coupe obliquement tous les piliers et chassages compris entre la 5^e et la 9^e chambre (inclusivement) des divers étages d'exploitation; le passage du rivau est indiqué, sur le plan A, par sa trace sur le niveau du mur et par la projection, sur le mur, de son intersection avec le toit. Dans notre

Fig. V. — Parallélépipède découpé dans le gisement avec indication de la disposition du rivau.

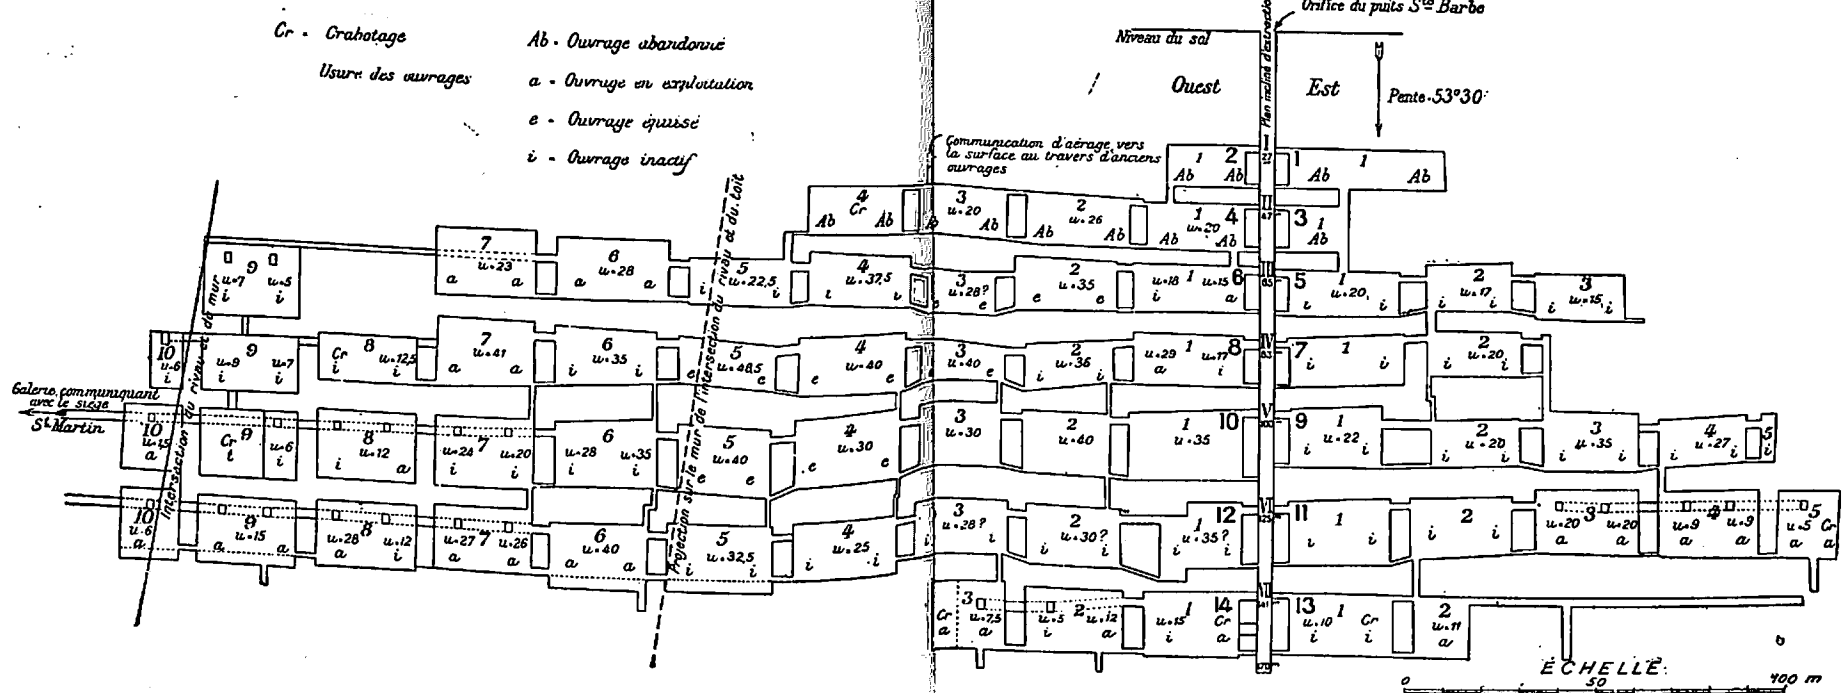
PLAN A. — Projection des cratoges sur le plan du gisement.

La Direction des ardoisières tient un plan de ses exploitations, qui consiste dans la projection des crabotages des différentes chambres, sur le plan du gisement, incliné sur le plan horizontal de $53^{\circ} 30'$. Le plan *A* en est une copie; les tracés qui y figurent ont été obtenus par la reproduction appropriée d'anciens plans d'une exactitude plus ou moins grande et le report de levés récents effectués par la Société. Les instruments utilisés pour l'exécution de ces levés sont la boussole et la chaîne d'arpenteur; dans ces dernières années on employait la boussole suspendue et le cordeau. Pour se représenter l'allure de l'exploitation dans l'épaisseur même du gisement, on trace au travers des diverses séries de chambres superposées des coupes suivant des plans verticaux perpendiculaires à la stratification; le plan *B* reproduit l'une de ces coupes: celle de la 7^{me} série de chambres du chantier Ouest.
