RUPTURE
D'UN
RACCORD DE CUVELAGE PICOTÉ

Note sur le coup d'eau survenu le 20 janvier 1915 au siège de St-Vaast
des Charbonnages de La Louvière et Sars-Longchamps.

JULES D'HAENENS

Ingénieur au Corps des Mines, à Charleroi (1).

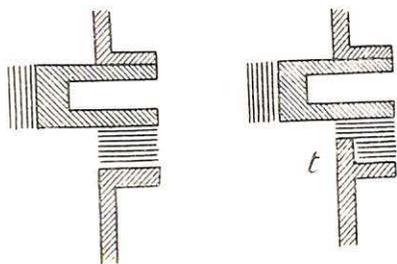
Fig. 2 et 3. — Schéma des raccords picotés.

Les diverses passes du cuvelage ne sont pas venues se raccorder exactement. Entre chaque trousse et l'anneau supérieur de la passe suivante, existe un joint atteignant quelques centimètres d'épaisseur, joint dont l'étanchéité a été assurée par un picotage horizontal. Il devait en résulter dans l'esprit des fonceurs une certaine élasticité

de l'ensemble de la colonne. A partir de la troisième passe, l'anneau immédiatement inférieur à la trousse, porte un talon vertical *t* (fig. 3) réduisant l'espace annulaire picoté.

à la base de la seconde trousse du cuvelage du puits n° 9, dans le raccord de passe picoté. Le picotage d'une épaisseur de 105 m/m était sorti brusquement sur une longueur de 0^m50 à 0^m60. Le personnel occupé à l'étage en préparation à 525 mètres fut remonté. On essaya en vain d'aveugler la venue d'eau en enfonçant des picots de chêne. La pression était telle que le jet liquide accompagné de sable blanc, quartzites et lignites, faisait nappe horizontale dans le puits. Quelques heures après, la partie était considérée comme perdue. Le lendemain 31 janvier, à midi, le puits n° 9 était rempli d'eau jusqu'à la cote de 120 mètres. On était en ce moment encore occupé à monter un hourdage pour permettre la descente d'un anneau protecteur devant le picotage, lorsque les eaux arrivèrent à ce niveau. La venue était telle que les hommes occupés à ce travail eurent à peine le temps de traverser le puits pour gagner le compartiment aux échelles.

L'accident survenu à Saint-Vaast montre les dangers des raccords de passe picotés. Dans les cas de l'espèce, une protection efficace du picotage s'impose.

L'accident démontre également qu'on fait erreur en considérant que le picotage exécuté derrière une trousse assure une liaison parfaite entre celle-ci et les terrains avoisinant au point de rendre les passes indépendantes les unes des autres. Ce fait a son importance dans le calcul des cuvelages dont chaque élément doit pouvoir résister: 1° à la pression latérale résultant de la charge statique; 2° à la compression résultant du poids de l'ensemble de la colonne qui le surmonte. N'envisager que le poids des éléments de la passe correspondante est insuffisant.

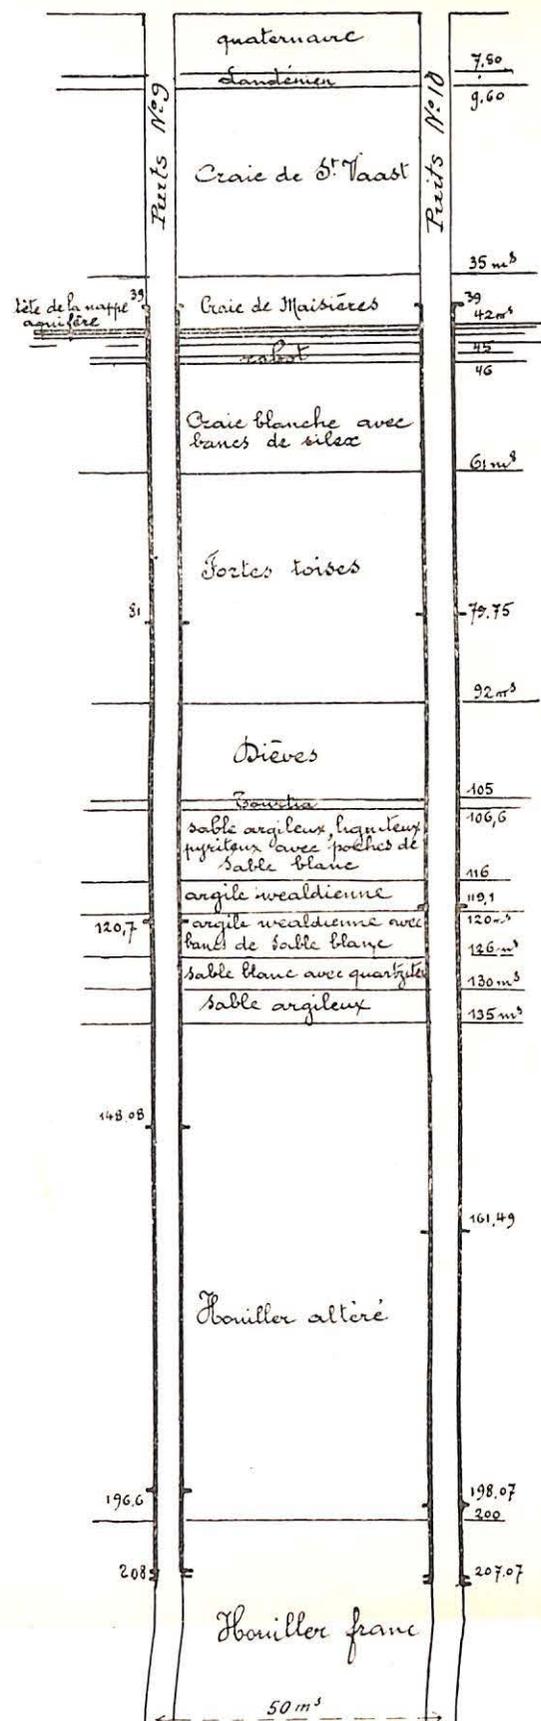
FIG. 1. — Siège St-Vaast des charbonnages de La Louvière et Sars-Longchamps. Coupe schématique des puits.

Les diverses formations géologiques rencontrées au cours du fonçage sont indiquées à la fig. 1.

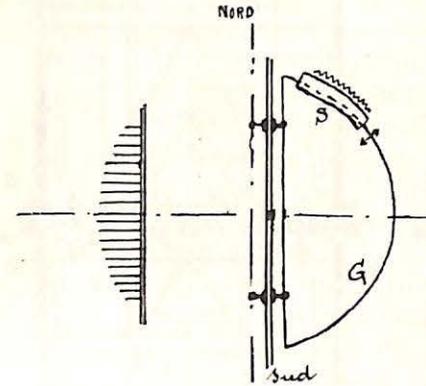
Fig. 4. — Cadre ayant servi à l'exploration du puits.

On explora d'abord le puits au moyen d'un cadre en bois portant quatre mains courantes prenant les rails du guidonnage et sur lequel était fixé, à angle droit un gabarit *G*. Ce gabarit portait un segment en bois *S* que l'on déplaçait progressivement sur *G* vers la paroi, afin de se rendre compte de la déformation qui pouvait s'être produite du puits ou du picotage.

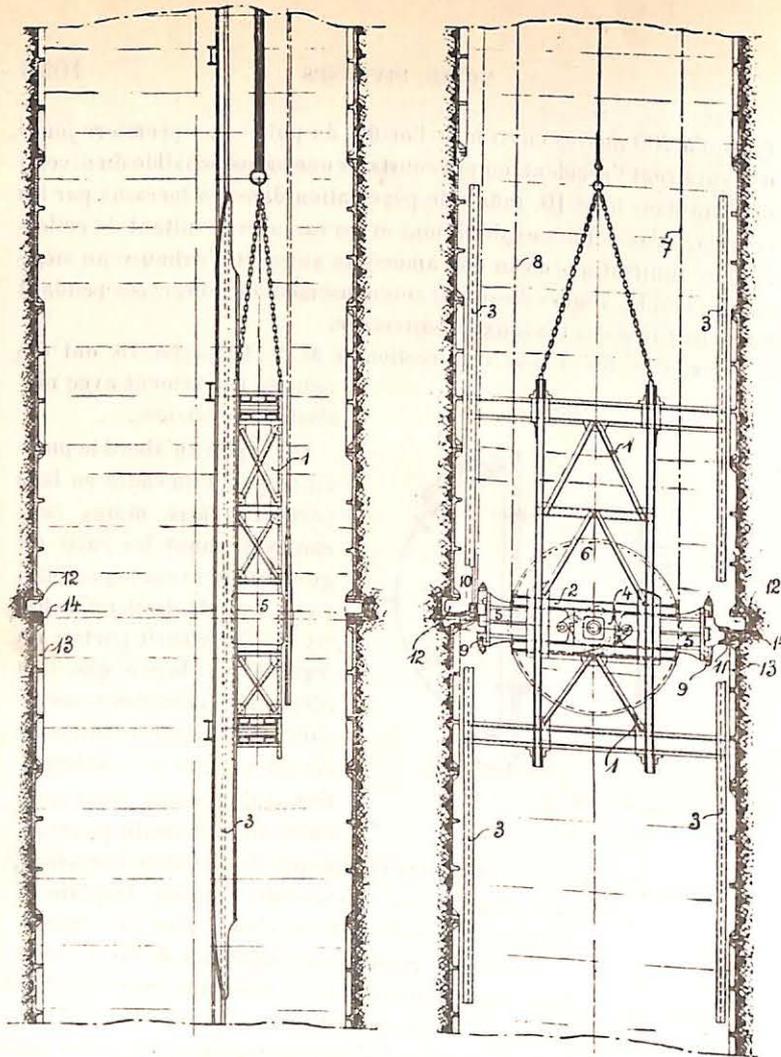
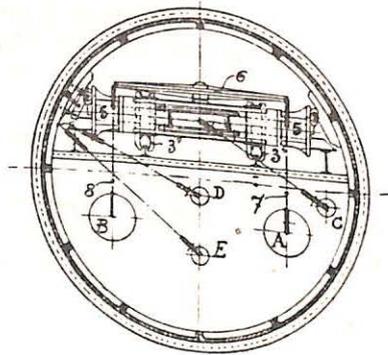
FIG. 5, 6 et 7.

La cage guidée présentait des glissières horizontales (2) entre lesquelles se déplaçaient des mâchoires en fonte (5). Entre les mâchoires terminées par des surfaces appropriées, se mouvait une came (4) mobile autour d'un axe horizontal et solidaire d'une poulie à gorge (6) sur laquelle s'enroulaient les deux brins (7) et (8) d'un câble d'acier actionné de la surface.

Par traction opérée sur l'un des brins, la came agissait pour éloigner les deux mâchoires ; par traction opérée sur l'autre brin, ces dernières étaient rapprochées grâce à un jeu d'étriers. Les mâchoires portaient des blochets en bois cintrés suivant l'intrados du cuvelage et sur lesquels était appliqué le mastic destiné à prendre

Cage spéciale imaginée pour sonder
et réparer la plaie du cuvelage.

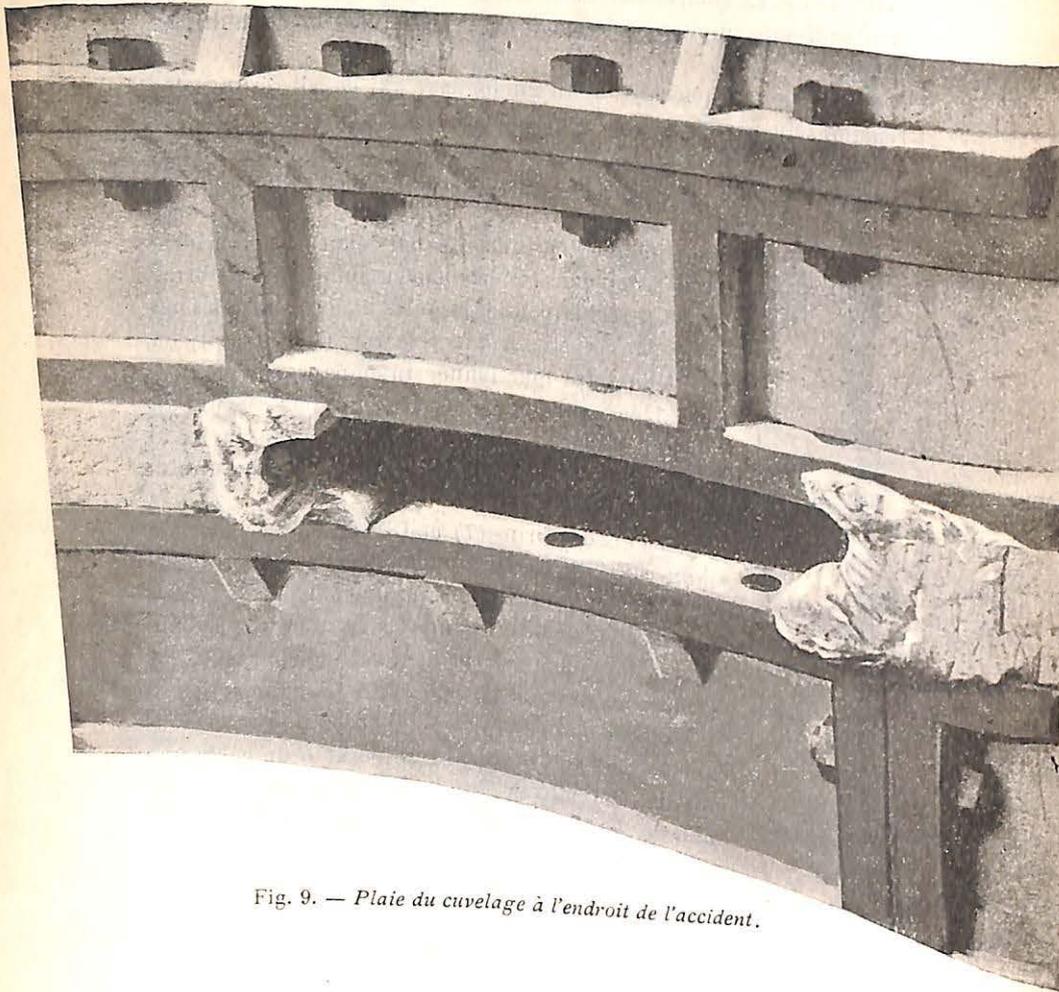
Fig. 9. — Plaie du cuvelage à l'endroit de l'accident.

La figure 9 représente une photographie du moulage exécuté d'après la dernière empreinte prise. Elle montre avec netteté l'importance de la plaie dont le développement atteignait 65 centimètres. Aux deux extrémités, les picots partiellement sortis de leur logement formaient bourrelets.

Une fois l'empreinte obtenue, on construisit un masque en acier coulé épousant en creux tous les

reliefs accusés par l'empreinte. Ce masque devait être appliqué sur la plaie, opération qui devait être suivie d'une injection de ciment.

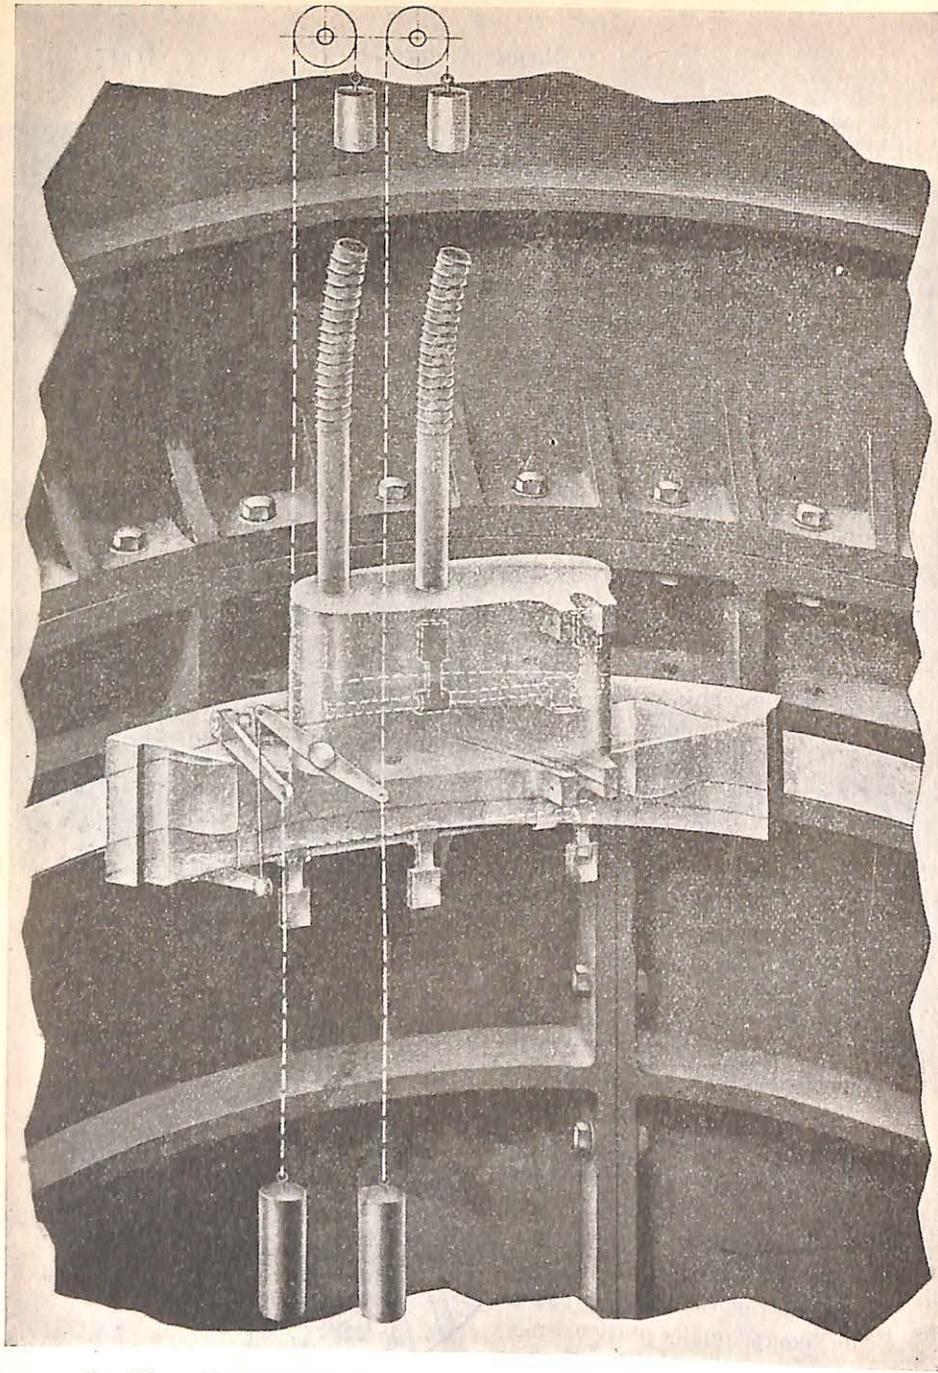
Fig. 12. — Vue d'ensemble du masque montrant le fonctionnement des touches destinées à obstruer les trous de boulons.

Le cliché (fig. 12) indique mieux que je ne pourrais le faire le mécanisme du fonctionnement des touches. Les câbles de manœuvre de ces touches descendaient avec l'appareil sans le secours de qui que ce soit : à la surface, ils s'enroulaient sur des poulies de renvoi avec contre-poids équilibré.

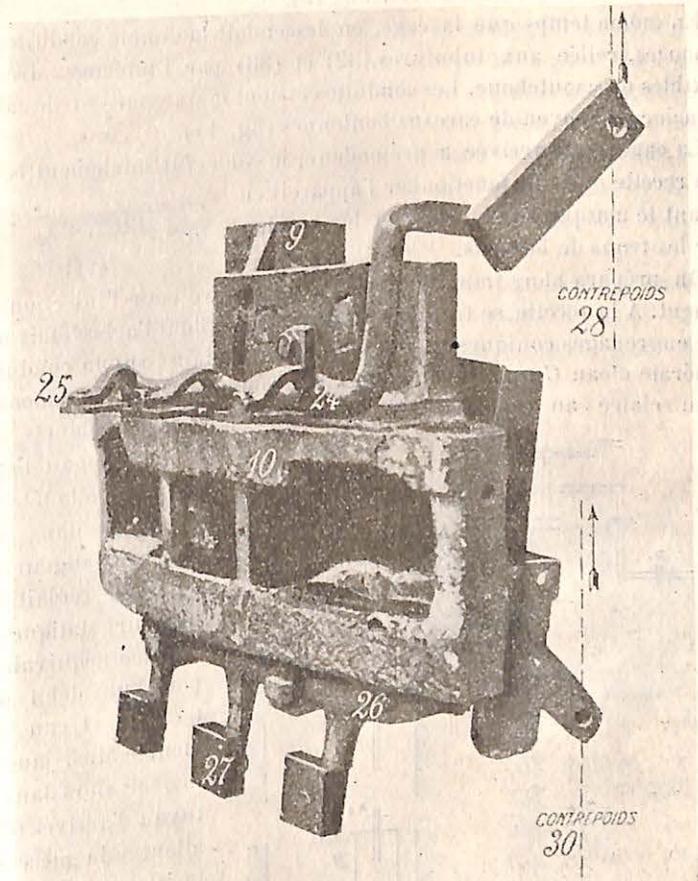
Fig. 13. — Photographie du masque vu de l'intérieur.

La figure 13 reproduit une photographie du masque. 20 essais furent faits avec cette pièce définitive avant d'avoir satisfaction complète et la certitude absolue que la plaie et les 6 trous de boulons seraient bien obstrués. Comme joint d'étanchéité sur la pièce et les touches, on s'était arrêté après des recherches et essais nombreux à de l'étoupe repliée plusieurs fois puis cousue et enfermée ensuite

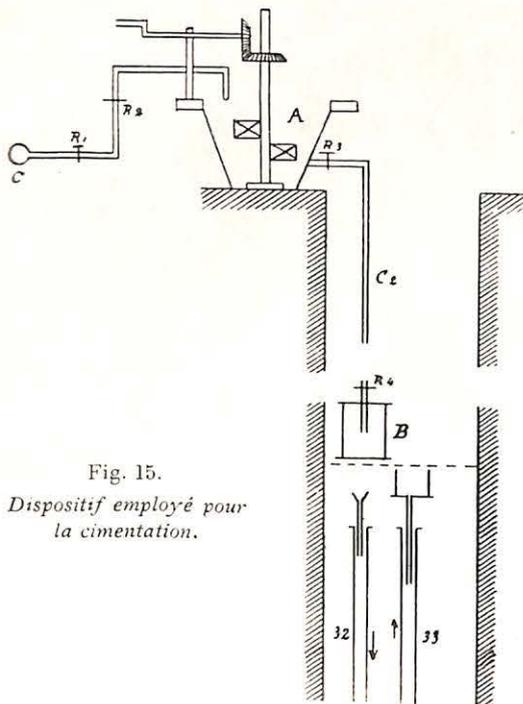
Fig. 15.

Dispositif employé pour la cimentation.

On prépara alors immédiatement le nécessaire pour l'injection de ciment. A la recette, se trouvait un malaxeur A dont l'arbre était mû par engrenages coniques et une manivelle à main. Sur la conduite générale d'eau C₁, une dérivation avec robinets R₁ et R₂ amenait l'eau claire au malaxeur. Une conduite C₂ avec robinets R₃

et R₄ amenait l'eau cimentée à la tête du cuvelage dans un tonneau jaugeur B, où l'on réglait la hauteur statique et l'orifice équivalent pour un débit déterminé. L'eau cimentée ainsi jaugée tombait alors dans le tuyau d'arrivée (32) allant à la pièce de la plaie. Au-dessus du tuyau de retour (33) se trouvait un déversoir avec bac de décantation, de manière à s'assurer de la marche de la cimentation.

Commencée le 20 mars à 11 heures du soir, elle fut terminée le lendemain à 4 heures de l'après-midi ; elle avait duré 17 heures et absorbé 8,100 kg. de ciment.
