SERVICE DES ACCIDENTS MINIERS ET DU GRISOU
ÉTUDES SUR LES ACCIDENTS
LES ACCIDENTS
SURVENUS SUR LES
PLANS INCLINÉS
DE
1889 à 1912

dans les mines de houille de Belgique

VICTOR WATTEYNE

LÉON LEBENS

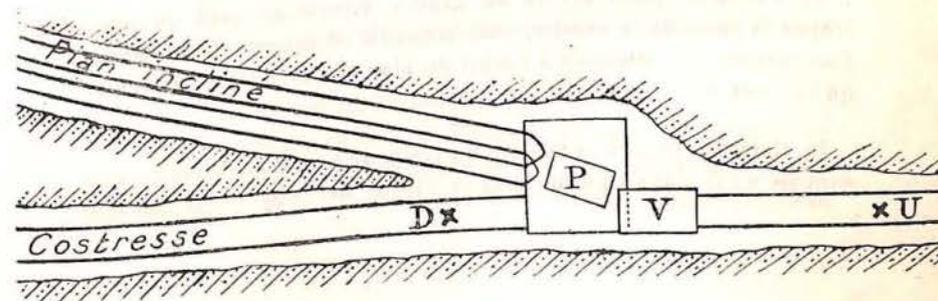
Fig. 124.

Le plan incliné était établi sur quartier dans un dressant, comme l'indique le croquis fig. 124 ci-après.

Deux ouvriers étaient occupés dans la costresse, près du pied du plan incliné, à charger un wagonnet V. Le préposé à la tête du plan ayant crié qu'il allait lancer un chariot, les deux ouvriers se retirèrent en D et en U. Après la manœuvre, l'ouvrier garé en U se rapprocha, sans remarquer que le wagonnet en chargement avait été heurté par celui descendu et s'avancé vers lui.

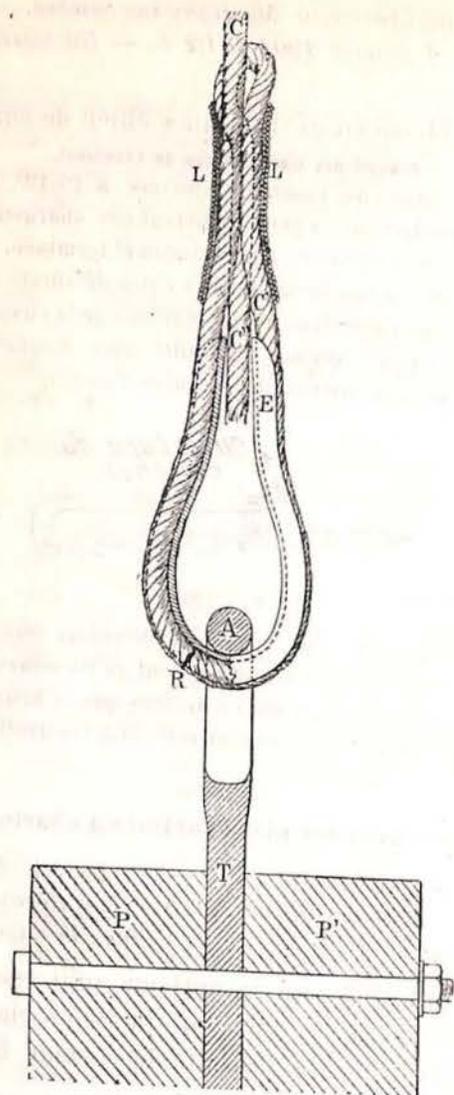
Fig. 126.

L'accident est arrivé sur un plan incliné, à chariot-porteur, de 76 mètres de longueur et de 45 degrés d'inclinaison. Le porteur à

Le câble, fabriqué exprès pour cet usage et placé, neuf, quinze jours avant l'accident, se composait de six torons, formés chacun

d'une âme en fil de fer et de six fils un peu plus minces en fer. Les torons s'enroulaient autour d'une âme en chanvre. La charge de rupture garantie était de 130 kilog. pour chaque fil enroulé et de 180 kilog. pour le fil servant d'âme. La charge de rupture était donc de $130 \times 36 + 180 \times 6 = 5,760$ kilog.

C'est à la base du brin *C*, en *R*, que la rupture a eu lieu. Voici comment cet accident s'est passé :

On constata que la rupture était nette et l'on suppose que le câble, qui était assez solide pour résister au choc relativement faible qu'il a subi, sera sorti de l'étrier avant l'accident et que le coude aura été ainsi reserré : on l'aura redressé ensuite, mais il sera résulté de cette opération un pli que la traction violente, causée par le choc, aura redressé brusquement, amenant la rupture.

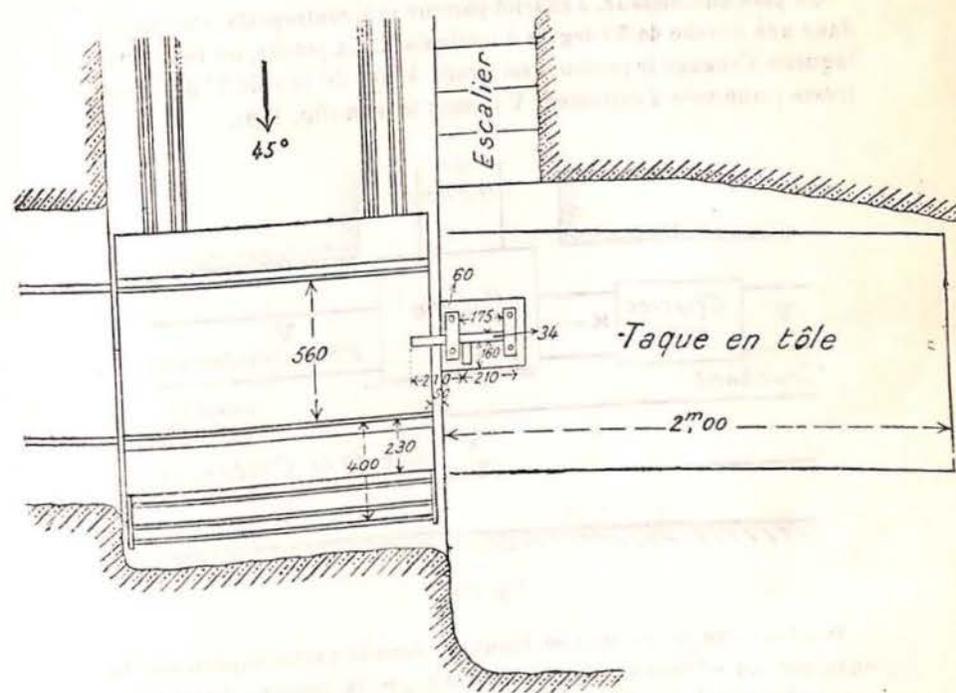
Fig. 127.

Quand le frein était serré à fond et calé par la broche, son action suffisait pour que le contrepoids ne pût remonter le porteur à vide.

L'enquête n'a pu établir si la broche de calage avait bien été mise dans le trou du serrage maximum.

Le Comité d'arrondissement a émis l'avis que les freins automatiques doivent être réglés de manière à agir d'une façon absolue, même sans le placement d'une broche auxiliaire, pouvant toujours faire défaut à un moment donné.

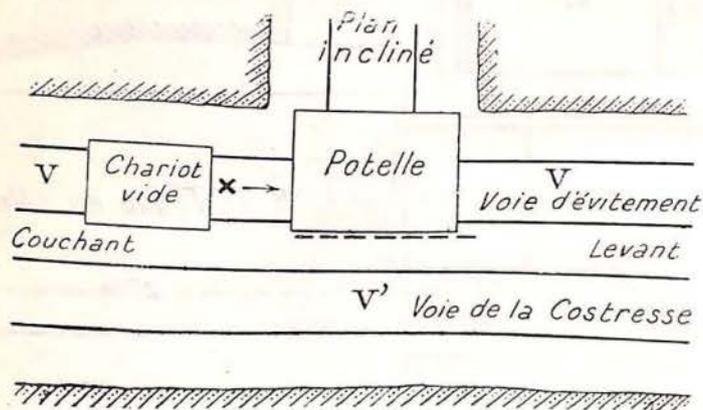
Fig. 128.

Un plan automoteur, à chariot-porteur et à contrepoids, était établi dans une couche de 50 degrés d'inclinaison. La potelle, ou fosse dans laquelle s'engage le porteur, est située à côté de la voie V' de la costresse ; une voie d'évitement V dessert le plan (fig. 128).

Pendant que le porteur se trouvait dans la partie supérieure du chantier, un selauteur, dont ce n'était pas la besogne habituelle, amenait au pied du plan un chariot vide par la voie V, afin de pouvoir le charger aussitôt que le porteur serait descendu et qu'on aurait déchargé le chariot plein. Au lieu de pousser son wagonnet ou de le tirer par des bretelles, ainsi qu'il est d'usage courant, l'ouvrier traîna son chariot en marchant à reculons. Etant distrait ou s'étant trompé sur la distance, il vint tomber dans la potelle et fut recouvert par le chariot qu'il tirait.

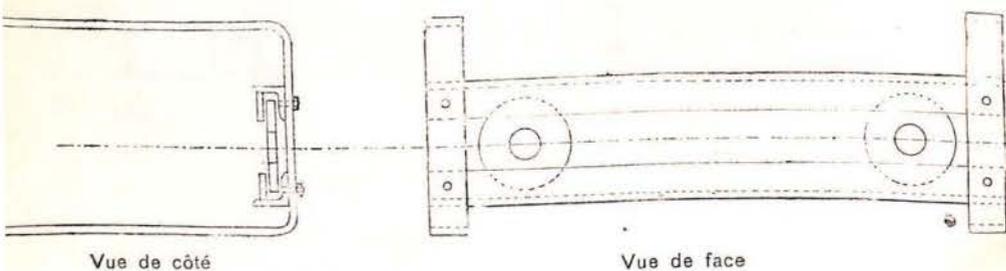
Fig. 141.

Enfin (fig. 141), un masque formé de deux roulettes en fer, de 0^m14 de diamètre, avec trous de 0^m04, pouvant circuler entre deux cornières fixées au châssis de la poulie.

On a constaté que ce dernier système, excellent comme protection, occasionne une grande usure des cordes. On pourrait peut-être remédier à cet inconvénient en faisant choix, pour les roulettes, d'une autre matière que le fer.
