EXTRAIT D'UN RAPPORT

M. ED. LIBOTTE

SUR LES TRAVAUX DU 1^{er} SEMESTRE 1920

Charbonnages de La Louvière et Sars-Longchamps. — Siège n^{os} 9 et 10

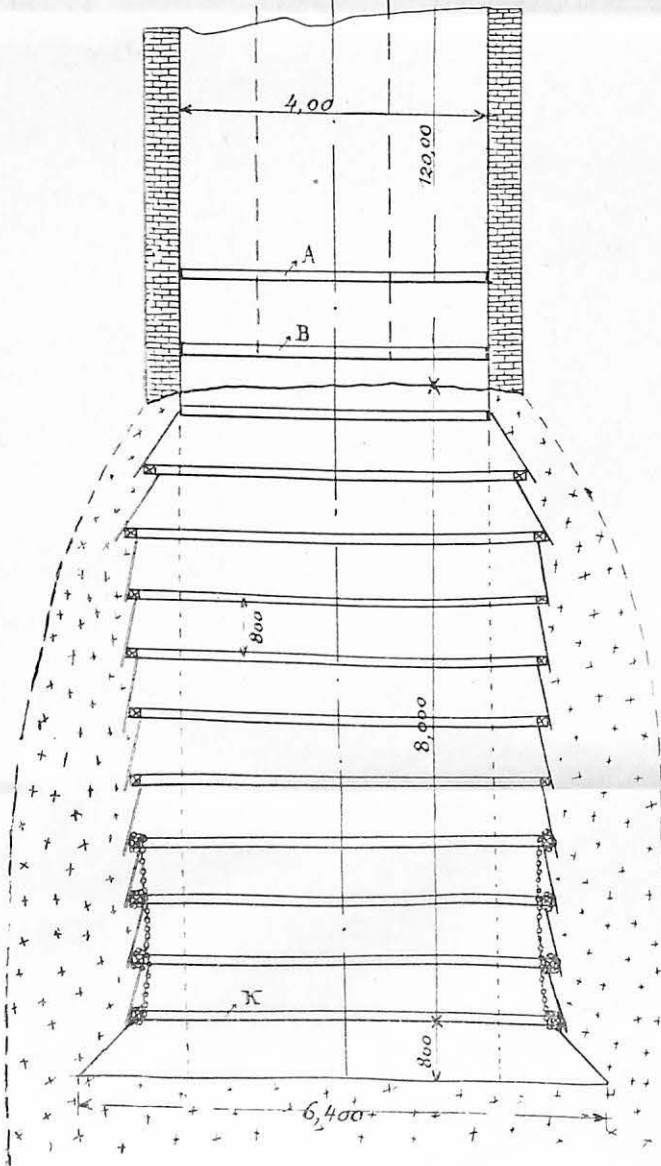
CROQUIS I

Le 5 décembre 1919, en suite d'un éboulement survenu à l'orifice de ce montage, le revêtement en maçonnerie du puits se disloqua et s'éroula sur une vingtaine de mètres de hauteur et sur tout son pourtour, entraînant aussi une partie des roches. Les débris de l'éboulement s'accumulèrent sur une plate-cuve, qui avait été elle établie à la côte de 520 mètres, en vue de l'approfondissement du puits sous le niveau de 525 mètres; elles s'y élevèrent sur une hauteur de vingt mètres.

Avant de commencer le réenfoncement en remblai, on encastra dans la maçonnerie, à quelque douze mètres au-dessous du remblai (croquis I), deux fortes poutrelles en fer P destinées à servir de point de suspension aux deux premiers cadres du revêtement provisoire A et B. Ces cadres en fer U, furent solidement calés contre la paroi intérieure du revêtement en maçonnerie. Placés à 1 mètre de distance l'un de l'autre, le second se trouvant un peu au-dessus du remblai, ils furent reliés par chaînes, aux poutrelles susdites.

Le creusement et le revêtement provisoire se firent alors comme en terrain meuble. Les cadres également en fer U, furent espacés de 0^m,80 d'axe en axe, rendus solidaires les uns des autres par porteurs et tirants en fer et garnis de palplanches en bois de 1^m,20 de longueur. Les deux premières rangées de celle-ci furent chassées à 45° d'inclinaison, en vue de porter le diamètre du réenfoncement à 5^m,20 et de permettre ultérieurement le rétablissement du revêtement en maçonnerie. Les autres palplanchess furent enfoncées à peu près verticalement.

Dans le but de donner à cette partie du revêtement définitif une assise suffisante, on installa sur le sol un nouveau cercle K en fer U, que l'on relia aux voisins au moyen de chaînes; on enfonça derrière ce cadre des palplanches inclinées à 45 degrés, puis on poursuivit le déblayage sur une profondeur de 0^m,80, en portant le diamètre du puits à 6^m,40. On construisit ensuite l'assise en maçonnerie (croquis II) à laquelle on put ainsi donner une épaisseur de 1^m,20 à la base, et de 0^m,60 à 0^m,80 de hauteur.

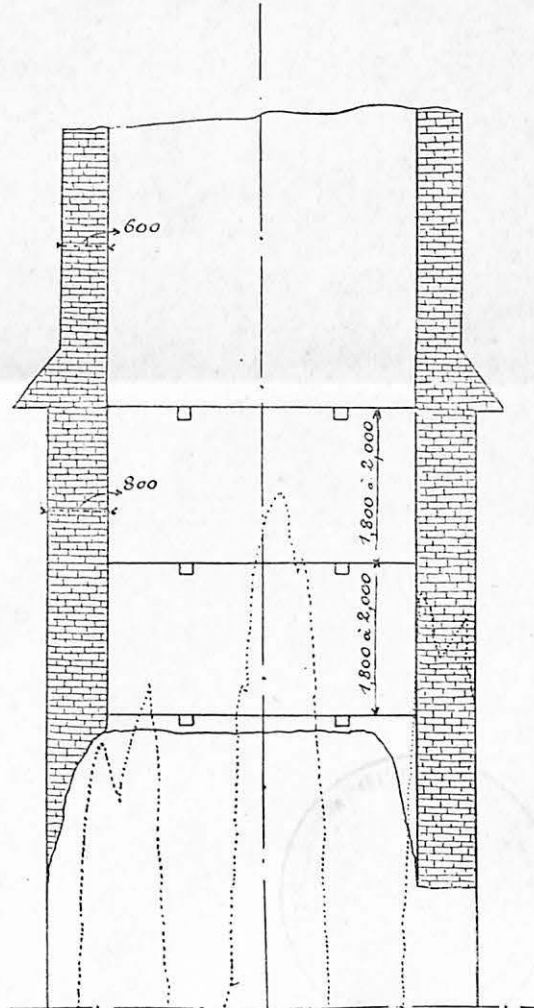
CROQUIS III

(donnant en pointillé l'aspect des coulées de ciment sous la première passe de maçonnerie)

Il n'en fut rien ; le travail put être achevé de la sorte sans le moindre inconvénient. Au début (croquis III, tracé pointillé), on constata la présence du ciment sur tout le pourtour du puits ; plus bas on ne constata plus que des coulés qui avaient formés des sortes de piliers, lesquels furent toujours suffisants pour empêcher tout éboulement. La paroi du réenfoncement put être taillée verticalement dans toutes les passes. Aucun décollement ne s'est produit aux jonctions de ces dernières.

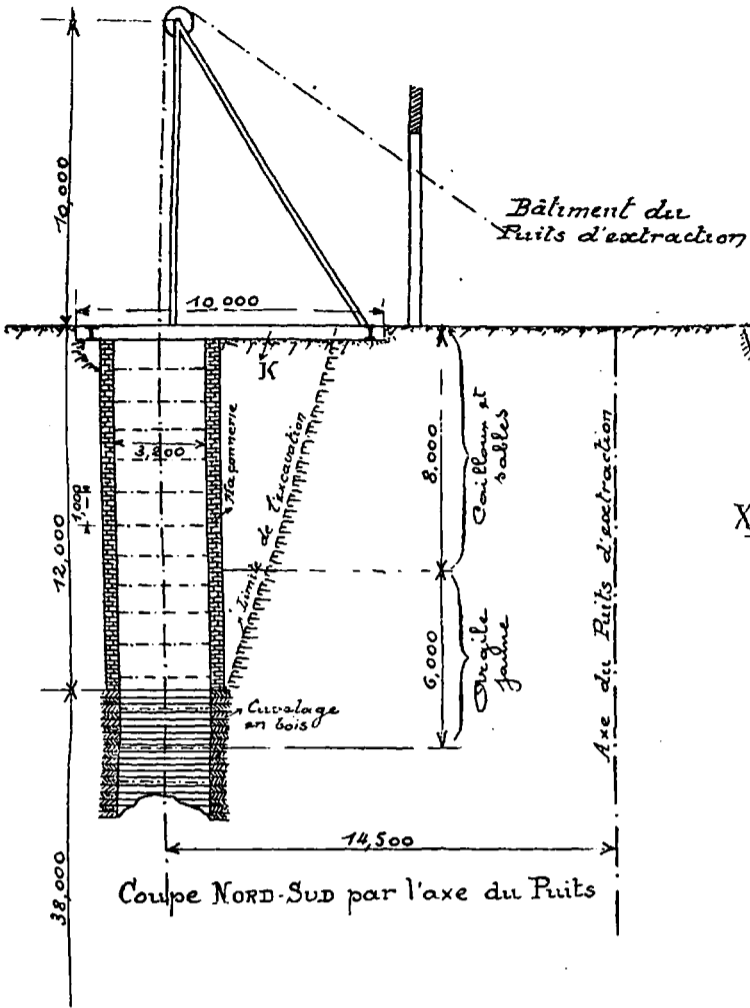
CROQUIS I

consolidés intérieurement au moyen de cercles en fer U représentés par leurs axes au croquis I. Ces cercles, revêtus extérieurement de douves, sont distants de 1 mètre d'axe en axe et rendus solidaires les uns des autres par tirants et porteurs. Le cercle supérieur est aussi relié par tirants aux longerons en fer du châssis horizontal K supportant le chevalement du puits. Ce châssis, orienté du Nord au Sud a 10 mètres de longueur, 3^m,50 de largeur et reposait d'une part sur la maçonnerie du puits et d'autre part, sur une longueur de 5 mètres au midi de celui-ci, directement sur le sol.

Pendant ce temps, on s'occupait à la surface de redresser le châssis du chevalement. Dans ce but, on eut recours à deux sommiers en chêne S (croquis I) de 12 mètres de longueur et de 35 × 35 centimètres de section chacun, que l'on coucha en travers de l'entonnoir à proximité de l'extrémité Nord-Est du châssis. Ces sommiers prenaient appui de part et d'autre sur le terrain resté en place. Grâce à eux, à l'aide de vis et de carcans, on put exercer des levées successives sur l'angle Nord-Est du châssis, le relever progressivement, le ramener dans la position horizontale et le maintenir dans cette position jusqu'après rétablissement d'une assise convenable. La difficulté qui résultait pour l'exécution de ce travail, du fait de la liaison par tirants des longerons du châssis et du cercle supérieur du revêtement en fer U du puits, fut résolue par la substitution à ces tirants, de chaînes que l'on allongeait au fur et à mesure du redressement du châssis.

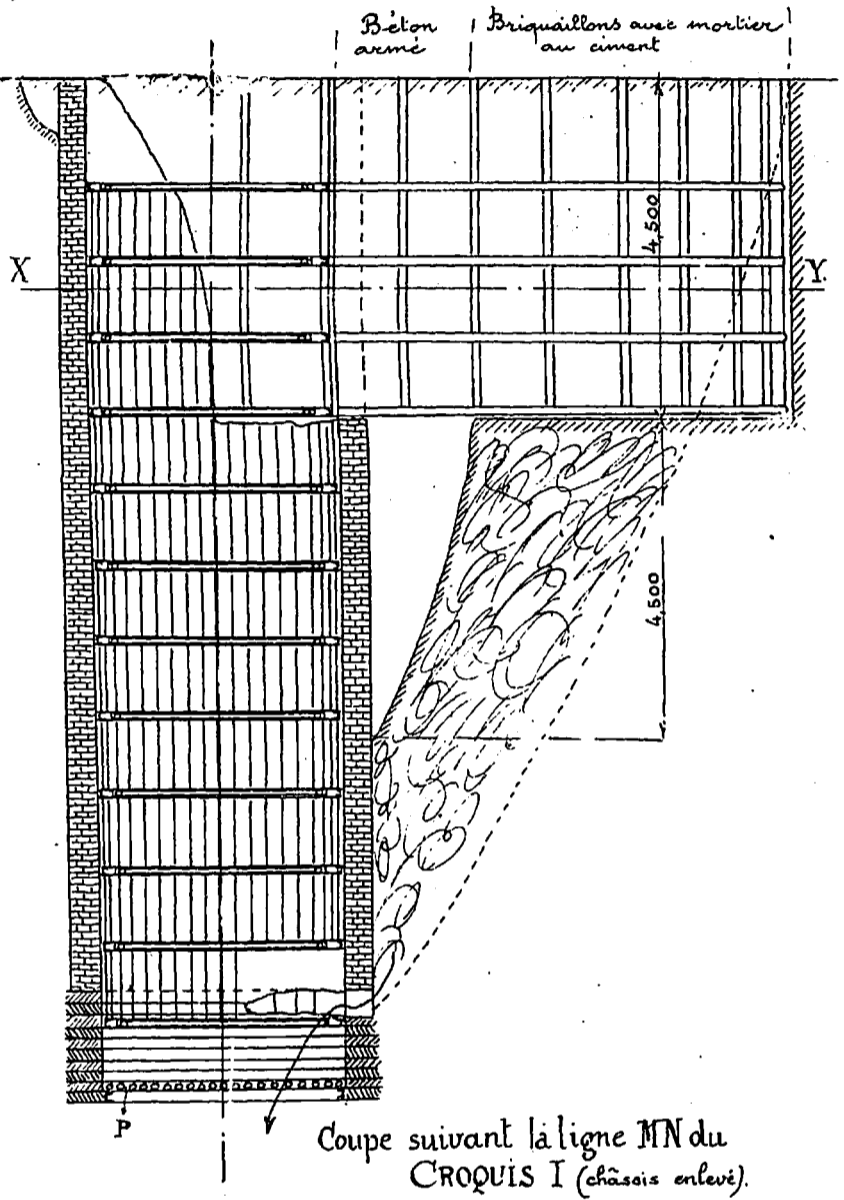
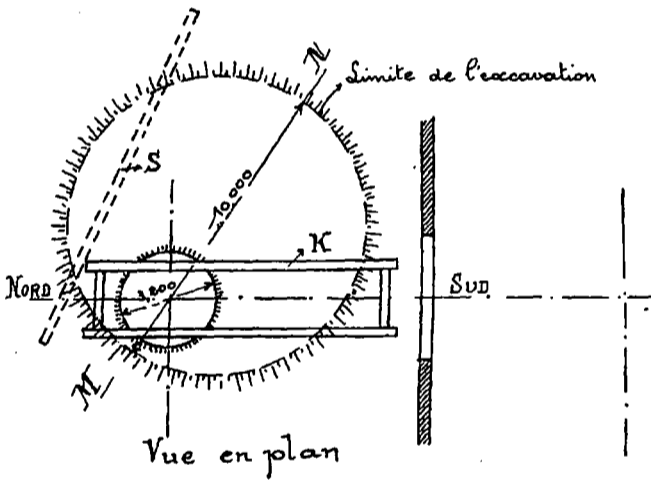
CROQUIS II.

Après quelques jours d'attente, on se décida à descendre dans le puits avec un cuffat à l'effet de se rendre compte de ce qui s'était passé : une plaie développée (croquis II) existait du côté Est dans la partie supérieure du cuvelage en bois, lequel, complètement consommé, avait cédé sous la poussée des terrains. Cette déchirure du cuvelage était obstruée par les perches verticales placées dans l'en-

On se hâta d'installer en contrebas de cette plaie, deux planchers succésifs, distants de 3 mètres, et prenant appui sur des cercles en fer U du cuvelage. Ces planchers que l'on chargea de fagots, et dont l'un est figuré en P, avaient pour but de retenir éventuellement les débris qui auraient pu provenir d'un nouvel éboulement; ils devaient contribuer, le cas échéant, à limiter l'étendue de celui-ci. On renforça ensuite les cercles en fer U à l'aide de cadres en bois O, on remplaça quelques porteurs et boulons qui s'étaient brisés et on masqua la plaie à l'aide de douves en chêne (supposées en partie enlevées au croquis II).

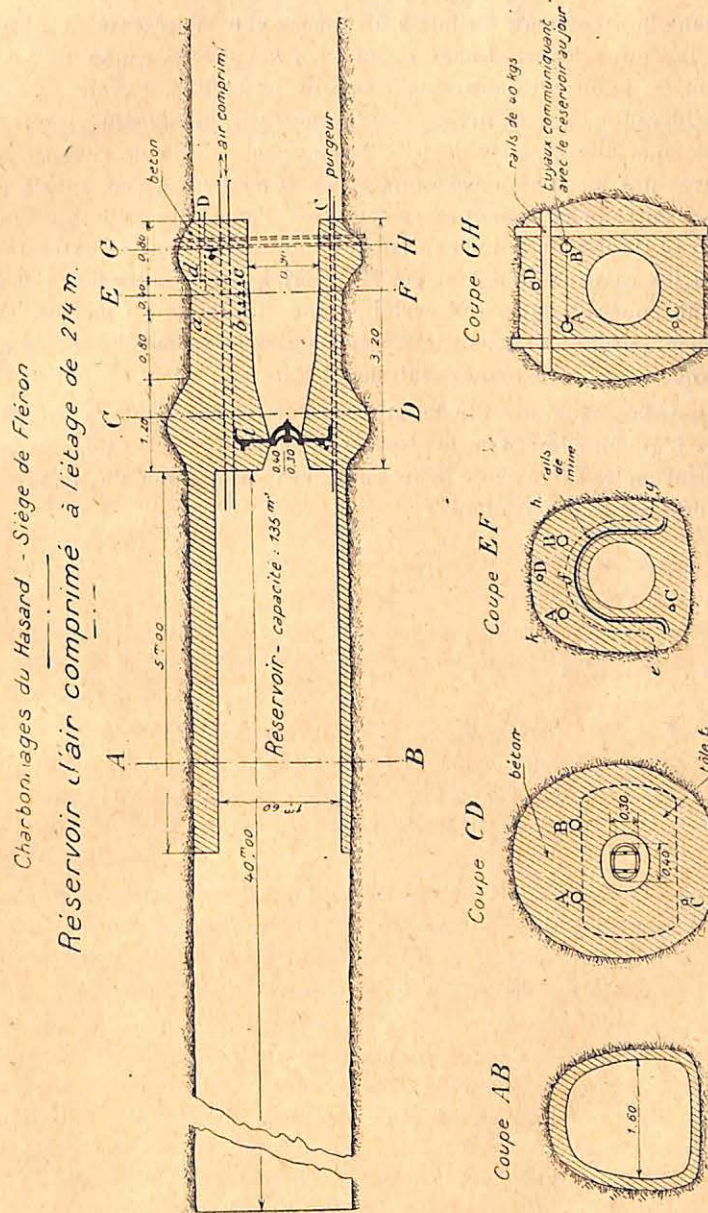
Les détails du serrement sont indiqués sur les croquis ci-annexés. Des rails ont été noyés dans le béton en vue de consolider l'ouvrage. Une ouverture ménagée dans le serrement permet d'avoir accès au réservoir. Elle est normalement fermée par un bouchon autoclave constitué par le couvercle du trou d'homme d'une ancienne chaudière; la tôle dans laquelle ce trou d'homme était ménagé a été encastrée dans le béton (voir coupe longitudinale et coupe CD).

Des tuyaux A et B, de 150 millimètres de diamètre, traversant le serrement, servent à l'entrée et à la sortie de l'air comprimé; un manomètre est fixé sur le tuyau d'entrée. Un tuyau C, de 25 millimètres de diamètre, muni d'un robinet, sert de purgeur.

Dans le serrement, on laissa un espace vide représenté en $a b c d$ sur la coupe longitudinale et en $e f g h k$ sur la coupe EF. Un tuyau D, de 50 millimètres de diamètre, permettait d'avoir accès à cette chambre. Par ce tuyau, on fit une injection de ciment à prise lente, sous une pression de $13 \frac{1}{2}$ atmosphères, afin de remplir les fissures des terrains encaissants et les interstices qu'on aurait pu laisser entre le serrement et ces terrains. Pour faire cette injection, le tuyau D fut relié à une conduite existant dans le puits d'extraction entre les niveaux de 80 et de 214 mètres. Le mélange d'eau et de ciment s'opérait dans une berlaine, au niveau de 80 mètres. On augmenta progressivement la teneur en ciment du mélange; à la fin de l'opération, cette teneur était de 50 %.
