C'est, avec ce programme, qu'il publie dans la présente livraison, les résumés des accidents qui se sont produits pendant l'année 1920, dans les puits, tourets ou descenderies servant d'accès aux travaux souterrains, puits intérieurs et cheminées d'exploitation.

## RÉSUMÉS

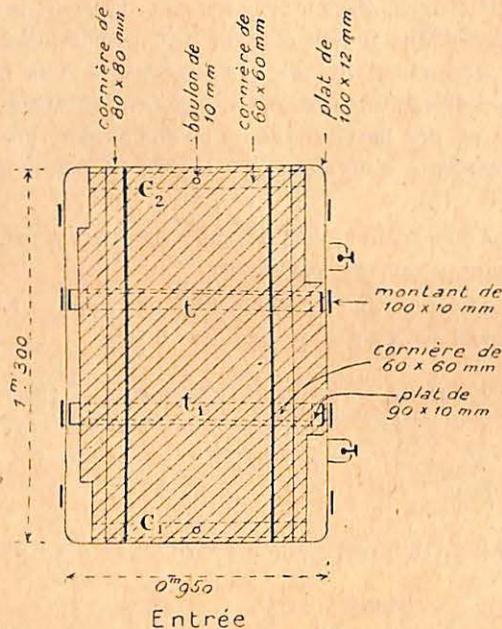
Après avoir exécuté trois manœuvres, l'encageur du sommet d'une balance est tombé dans celle-ci, en pénétrant dans la cage pour se rendre compte d'une défectuosité de fonctionnement, parce que le fond de la cage s'est détaché du cadre auquel il était fixé.

Ce fond, composé d'une tôle de 4 millimètres d'épaisseur portant les cornières-rails, repose, comme le montre le croquis ci-contre : a) sur deux cornières  $c_1$   $c_2$ , rivées aux petits côtés du cadre, cornières auxquelles il est relié par deux boulons de 10 millimètres de diamètre avec écrou au-dessus, et b) sur deux traverses  $t_1$   $t_2$ , composées d'une cornière rivée à un fer plat dont chaque extrémité, recourbée à

angle droit, est assemblée au cadre et aux montants de la cage par deux boulons de 15 millimètres de diamètre, avec écrous extérieurs.
