LES ACCIDENTS SURVENUS  
**DANS LES CHARBONNAGES**

pendant l'année 1920

Les accidents dus à des éboulements.

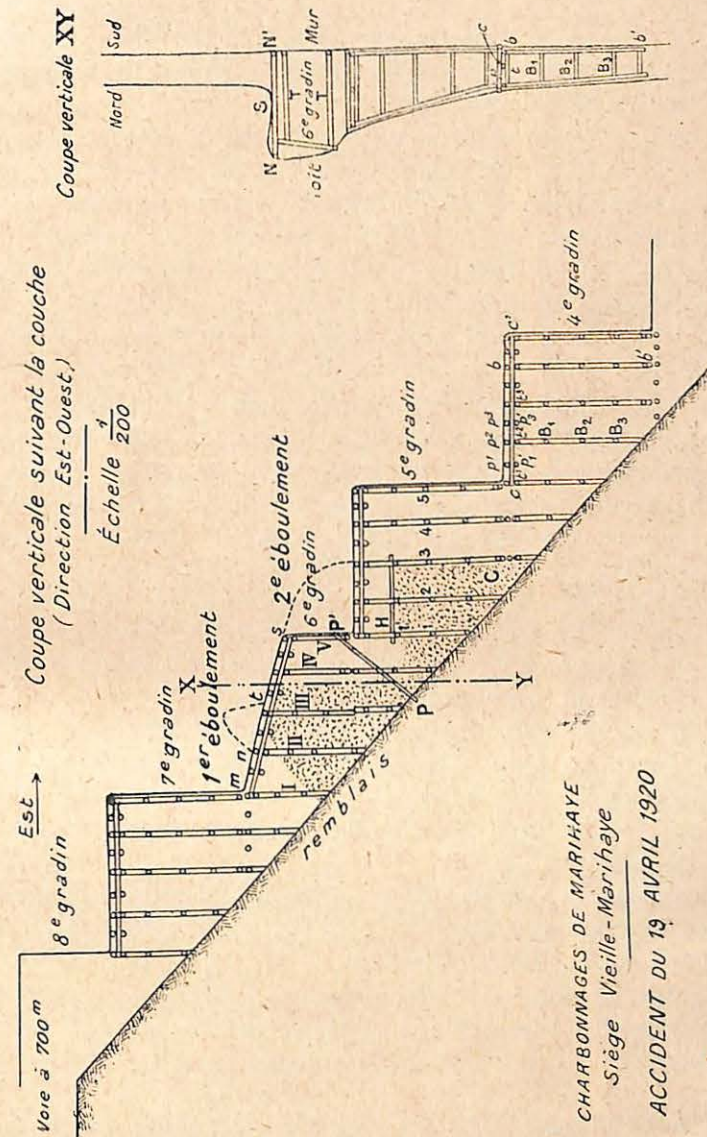
Les gradins ordinaires ont 4 mètres de hauteur. Leur boisage se compose :

1. de bèles au plancher  $p^1 p^2 p^3$ , distantes de 50 centimètres, potelées dans le mur, calées au toit sur une semelle et supportant un garnissage de wates et de veloutes.

2. de bèles de taille  $bb'$ , demi-rondes, maintenues au toit et au mur par 5 bois de taille  $B^1 B^2$ , avec garnissage de wates et de veloutes au toit.

3. de coras, en  $c c'$ , appuyés sur les bois de bec  $t^1 t^2$  des bèles de taille et sur des bois de coras, intermédiaires,  $p^1, p^3$ ; ils soutiennent et relient les bèles au plancher.

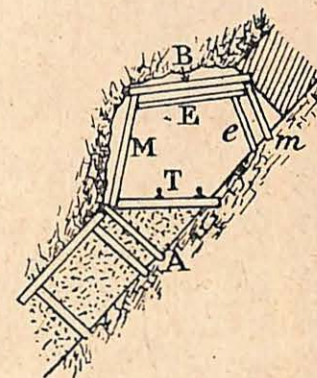
Les cadres se composent d'une assise A calée entre toit et mur en aval de la galerie, d'un grand montant M s'appuyant sur le sommet de l'assise, d'une bèle B calée entre les parois et reposent sur le montant M du côté du toit et sur un petit montant *m* du côté du mur, d'un étréssillon E calé entre les têtes des montants M et *m* et s'appuyant sur un étançon *e* du côté du mur. Les rails reposent sur une traverse T calant M à sa base.

Tous les mètres, le bois d'assise A s'appuie contre l'extrémité d'une bèle de taille.

Cette galerie était arrivée à 1<sup>m</sup>,50 du front de la taille. Son dernier cadre se trouvait à 30 centimètres de la première bèle de la taille. Les remblais étaient à 3 mètres du front.
