SERVICE DES ACCIDENTS MINIERS ET DU GRISOU

LES ACCIDENTS SURVENUS
DANS LES CHARBONNAGES

pendant l'année 1921

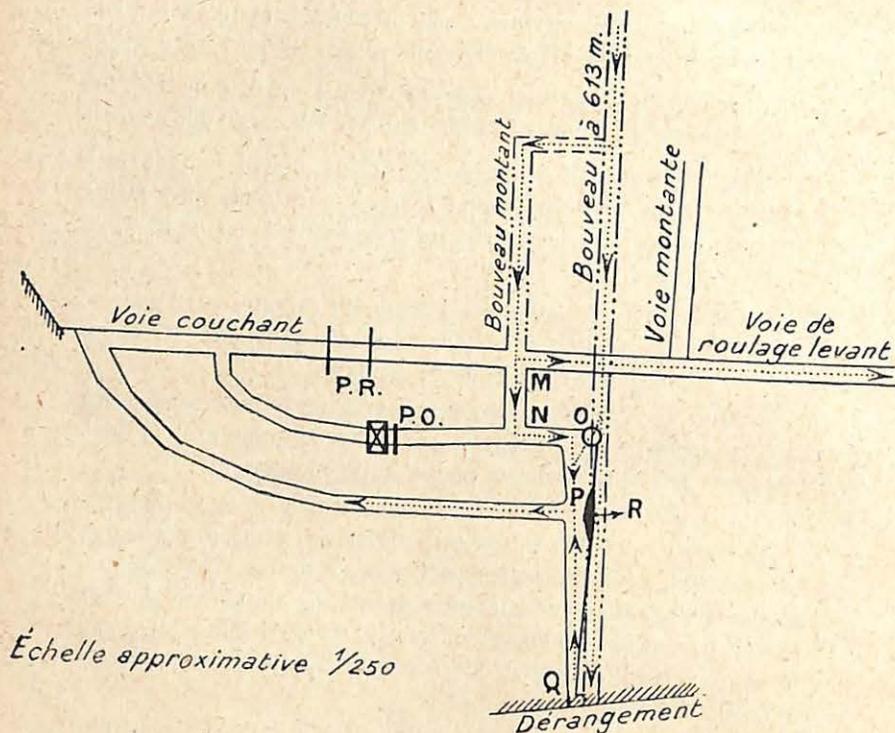
Échelle approximative 1/250

Le croquis schématique ci-après indique quelle était la disposition des voies, à proximité du dérangement, c'est-à-dire dans la partie extrême Sud du chantier.

En O, un burequin de faible hauteur réunissait la couche au nouveau Sud. Au cours de l'exploitation, une communication de 2^m,50 × 0^m,70 de section avait été laissée entre les points O et P, tandis qu'une descenderie, creusée de P à Q avait été raccordée à son extrémité, en Q, au même nouveau Sud de 613 mètres.

Une certaine quantité d'air montait de Q vers P: de l'air venait également de O vers P, ces deux courants se réunissant alors pour se diriger vers l'Ouest.

M. l'Inspecteur général a fait remarquer qu'il existait une déficuosité dans l'aéragé: les courants d'air venant du Nord et du Sud dans la communication O Q, étaient tous deux très faibles et venaient buter l'un contre l'autre en P en se contrariant fortement; de là, la présence de grisou au toit des galeries M N O P Q.
