SERVICE DES ACCIDENTS MINIERS ET DU GRISOU

LES ACCIDENTS SURVENUS
DANS LES CHARBONNAGES

pendant l'année 1922

**Les accidents survenus dans les puits
et cheminées d'exploitation.**

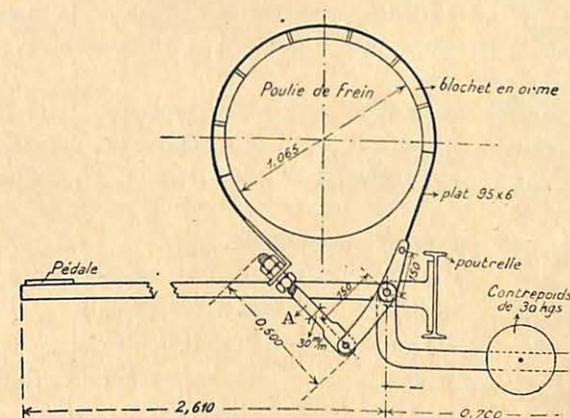
FIG. 1.

La cage était manœuvrée par un treuil à air comprimé, installé dans l'ancien accrochage à 700 mètres. Ce treuil était muni d'un frein à bande agissant sur une poulie faisant corps avec le tambour, frein maintenu normalement ouvert par un contrepoids et se fermant par le pied, à l'aide d'une pédale; une vis permettait, en outre, de le caler dans la position de fermeture. La tension de la bande pouvait être réglée par un dispositif comprenant une tige filetée avec deux écrous (figure 1).

Il s'était produit ce qui suit : Lors de l'arrivée de la cage au niveau de 787^m,50, la tige filetée du frein du treuil se brisa sous l'effort exercé sur la pédale par le mécanicien. Celui-ci voyant la cage continuer à descendre, renversa la marche de la machine en agissant sur le levier de la distribution et en ouvrant le modérateur; la cage remonta.

La tige de réglage du frein qui s'est brisée présentait un diamètre de 25 millimètres à fond de filet. La section de rupture était lisse et terne sur la moitié de sa surface; sur le restant, elle pré-

sentait une texture à grain très fin, mais terne également, sauf sur quelques millimètres carrés où l'aspect était brillant.

« Pour arrêter la cage qui descendait, il fallait produire sur la pédale du frein un effort occasionnant dans la tige de réglage une fatigue qui tînt compte de la force vive à éteindre; mais celle-ci était peu importante, attendu que la vitesse de la cage était très faible. Quoi qu'il en soit, la pièce brisée était normalement en état de résister avec un coefficient de sécurité élevé, aux efforts auxquels elle était soumise. Il a donc fallu l'existence d'une cassure antérieure, dans sa structure, pour qu'elle se brise.

« A mon avis, le défaut existant ne pouvait être remarqué avant la rupture, même par un examen attentif de la pièce, la fêlure apparaissant seulement au fond du filet de la vis. »

Le dispositif d'attache de la bande et de la tige devrait être agencé de façon à éviter cette flexion supplémentaire.

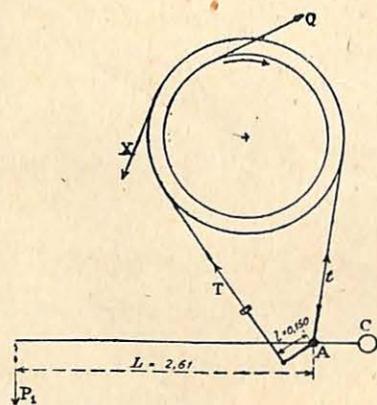
FIG. 3.

Action sur la pédale suivant le sens de la rotation produite par la charge Q :

La tension t est équilibrée par la réaction de l'axe A :

$$P_1 = \frac{T \times l}{L} = \frac{1125 \times 0,150}{2,61} = 65 \text{ k.}$$

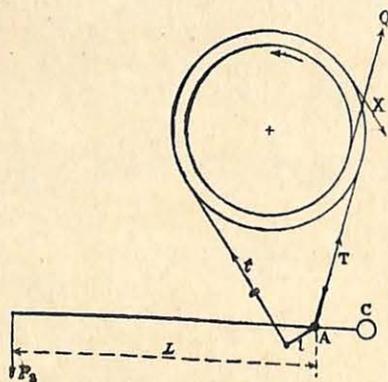
FIG. 4.

La tension T est équilibrée par la réaction de l'axe A :

$$P_2 = \frac{t \times l}{L} = \frac{251 \times 0,150}{2,61} = 14^k,4.$$

Remarque. — Sur la figure 4 est représentée une disposition d'enroulement du câble supportant la charge Q correspondant mieux à des conditions voisines de l'automatisme du frein; l'effort sur la pédale est moindre et la tension maximum T ne s'exerce pas sur la tige filetée qui présente des points faibles à fond de filet, au voisinage des têtes d'écrous. En plus de l'effort de traction, la tige est soumise à un moment fléchissant par le repliement de la bande entre les écrous. Il y aurait lieu d'effectuer la liaison entre la bande de frein et la tige filetée par un assemblage mieux approprié amenant la direction de l'effort suivant l'axe des deux pièces sans l'intervention d'un couple de flexion.

On peut par exemple réunir les deux pièces par un étrier adapté à une vis en deux parties, de pas inverses, logées dans un écrou de Prony, de manière à réaliser aisément la tension de l'assemblage analogue au tendeur des attaches de wagons. »

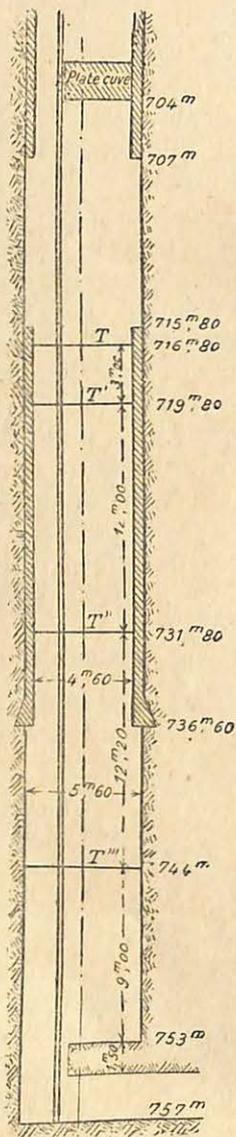
La maçonnerie était arrivée au niveau de 715^m,80. Afin de pouvoir la continuer, les maçons étaient occupés à démonter le cadre placé à 715^m,50. Le sixième élément de ce cadre, situé au Sud, plancher qui se mit à

fléchir et s'effondra du côté Sud-Ouest. Sous les chocs des pierres et des matériaux, les planchers *T'*, *T''* et *T'''* cédèrent aussi en partie.

Le Comité d'arrondissement a estimé que le renforcement du plancher de travail, de telle façon qu'il puisse résister à un éboulement important, n'est pas à préconiser à cause du poids excessif qui en résulterait et du danger que présenterait le montage. Toutefois, un renforcement modéré, par augmentation du nombre
