SERVICE DES ACCIDENTS MINIERS ET DU GRISOU

LES ACCIDENTS SURVENUS
DANS LES CHARBONNAGES

pendant l'année 1922

Les accidents dus à des éboulements

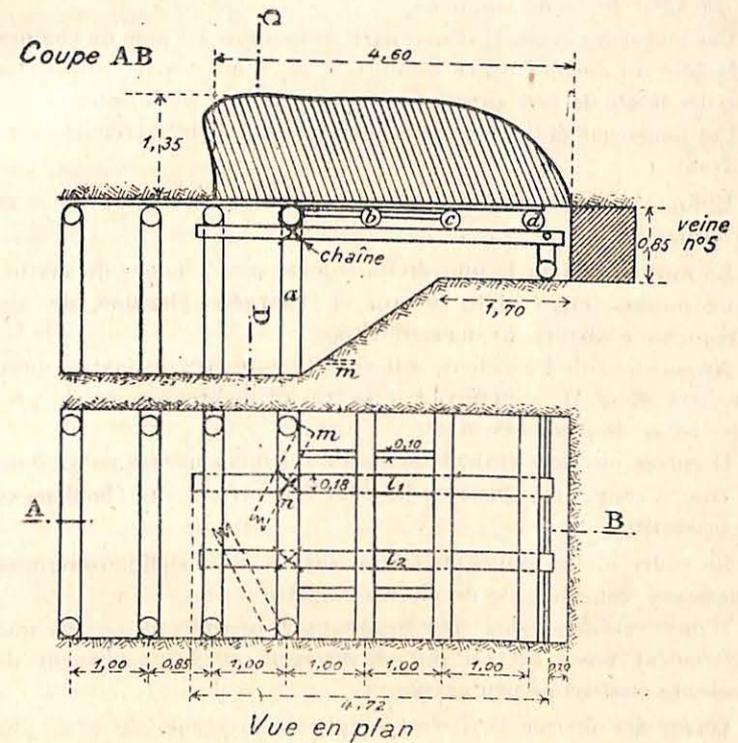
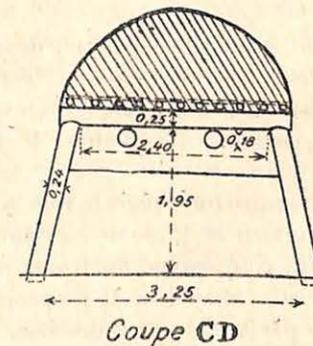
Comme l'indiquent les croquis ci-après, la voie, bosseyée dans le mur de la couche et dont la section à l'intérieur des boisages mesurait 1^m,95 de hauteur sur une largeur de 3^m,25 à la base et 2^m,40 à la tête, était normalement étagée au moyen de cadres formés d'une bête soutenue par deux montants. Bêtes et montants avaient environ 0^m,25 de diamètre. La distance entre les cadres était approximativement d'un mètre.

À front, toutefois, le boisage consistait en trois bêtes, *b*, *c*, *d*, calées entre les parois, entretoisées entre elles et soutenues par

deux longerons l_1 et l_2 , de 0^m,18 de diamètre et respectivement de 4^m,72 et 4^m,55 de longueur.

Ces longerons étaient, d'une part, suspendus à l'aide de chaînes à la bête du dernier cadre complet a , et, d'autre part, supportés par des bouts de bête prenant appui sur le mur de la couche.

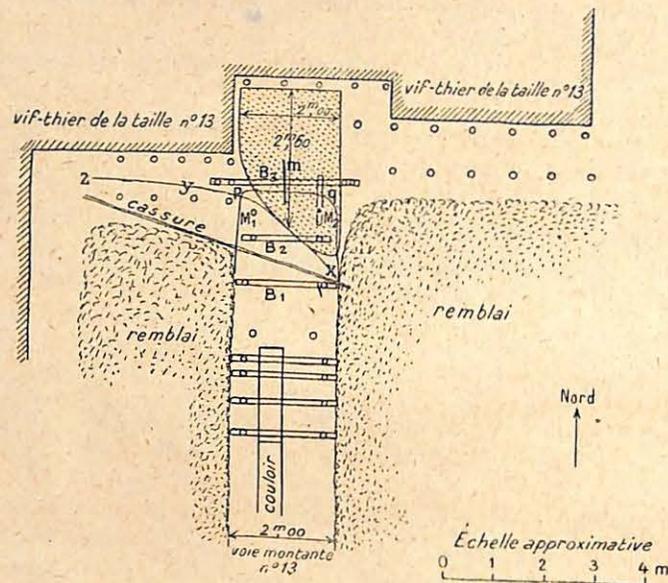
Le croquis ci-après représente une vue en plan des lieux de l'accident:

La taille, d'un développement total de 11 à 12 mètres, était partagée en deux ailes par la voie montante, qui était large de 2 mètres.

Dans l'aile droite, le banc de faux-toit était maintenu en place par le boisage consistant en étançons potelés dans le mur et calés à la partie supérieure, au moyen de coins. Le banc de roche se continuait dans une partie de la voie montante et de l'aile gauche de la taille jusqu'à la ligne *xyz*. Il avait disparu au sud de cette ligne jusqu'à une cassure de direction nord-ouest-sud-est, affectant le faux-toit et le toit.
