SERVICE DES ACCIDENTS MINIERS ET DU GRISOU

LES ACCIDENTS SURVENUS

Charbonnages de Belgique

pendant l'année 1923

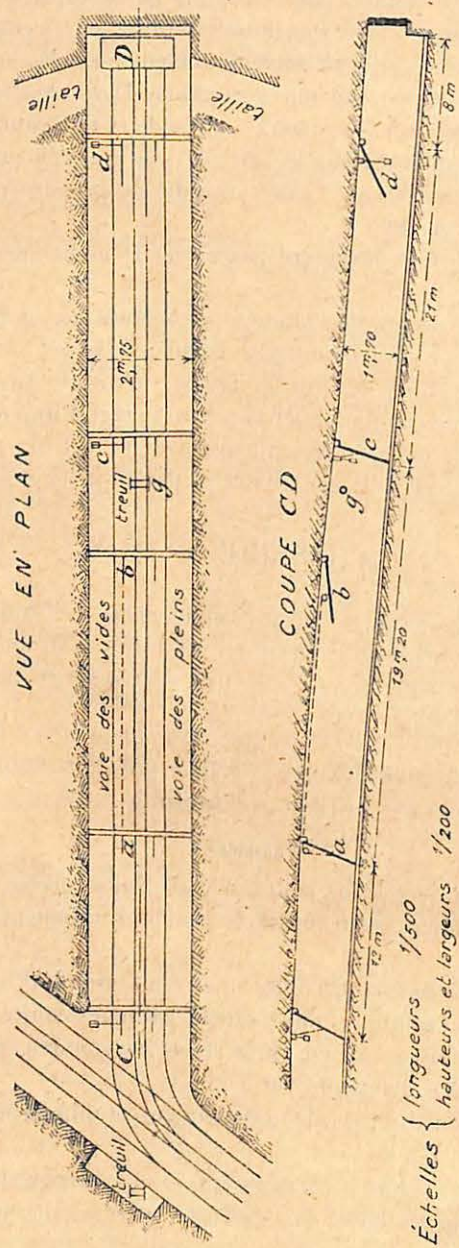
Sur la voie des berlines pleines, étaient établies cinq barrières automatiques.

Toutes ces barrières se composaient d'un morceau de rail attaché, par l'un de ses bouts, à une forte traverse située au ciel de la galerie.

Les rames vides, retenues par le treuil du sommet, descendaient d'abord jusqu'à la barrière *b*, fermée. Puis on abaissait *a* pour soulever *b* et on relevait *c*. On faisait retomber *c* dans la dernière berline de la rame afin de retenir celle-ci sur la pente. Les wagonnets, après avoir été enrayés, étaient ensuite menés au fond, un à un, en relevant chaque fois la barrière *d*.

Les berlines pleines étaient remontées deux à deux, d'abord par le treuil *g* et ensuite par le treuil du sommet.
