### Exploitation par havage mécanique des couches à forte inclinaison

# Un incendie souterrain à la mine Emma (Limbourg hollandais)

# Note sur les causes de l'explosion d'une bouteille d'acide carbonique

Ingénieur à la Fabrique Nationale d'Armes de Guerre, à Herstal.

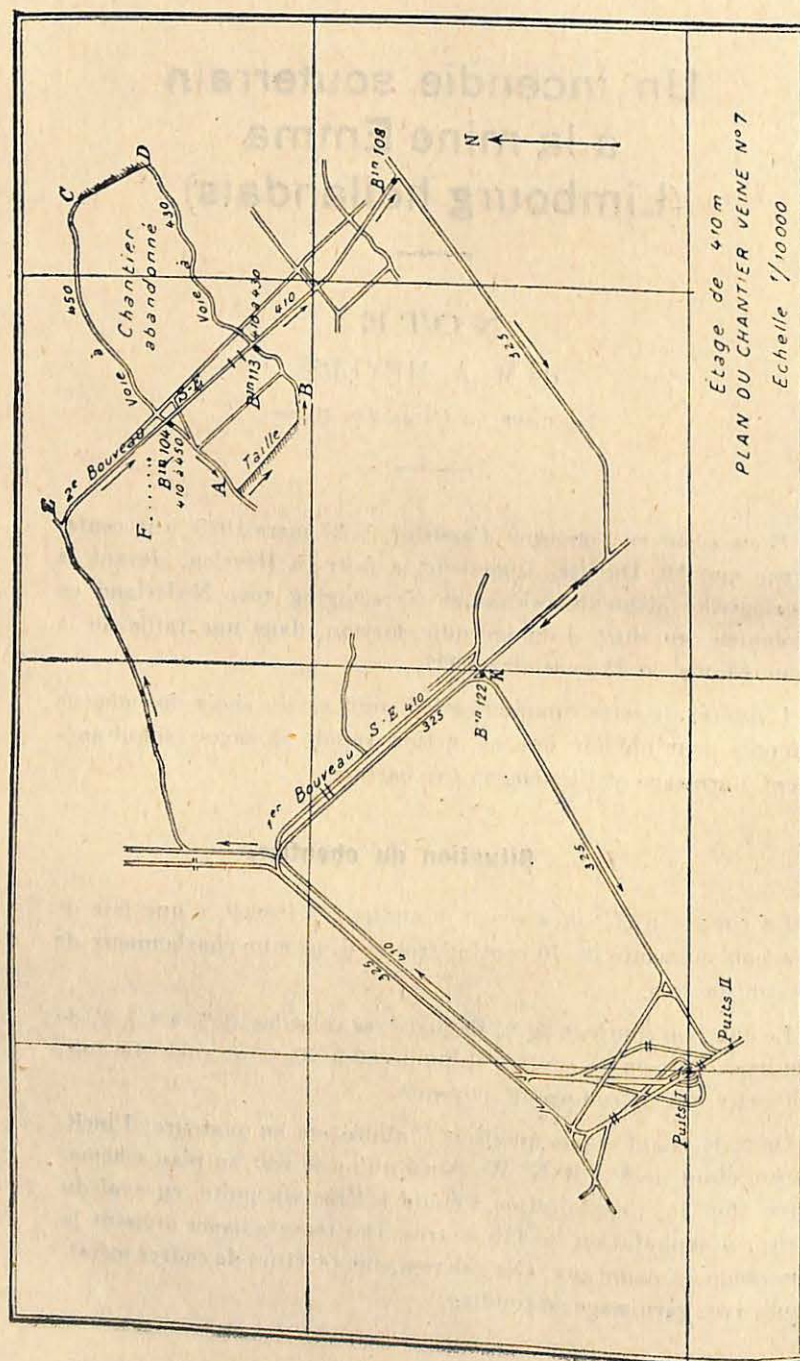
Figure 1.

Dans le chantier en question, l'allure est en plateure, l'inclinaison étant de 8° à 9° N.-W. Ainsi qu'on le voit au plan schématique (fig. 1), l'exploitation s'étend à l'Est du puits, en aval du niveau d'exploitation de 410 mètres. Des travers-bancs divisent la concession en panneaux. Ces galeries sont revêtues de cadres métalliques avec garnissage en rondins.

Le courant ventilateur, dont le circuit est indiqué par flèches au plan, était, pour la seule taille AB, de 500 mètres cubes par minute. L'atmosphère au niveau de 430 mètres contenait ordinairement 0,8 % de teneur en grisou. La quantité de grisou dégagée journellement était donc de 5.760 mètres cubes, soit 28,5 mètres cubes par tonne extraite.

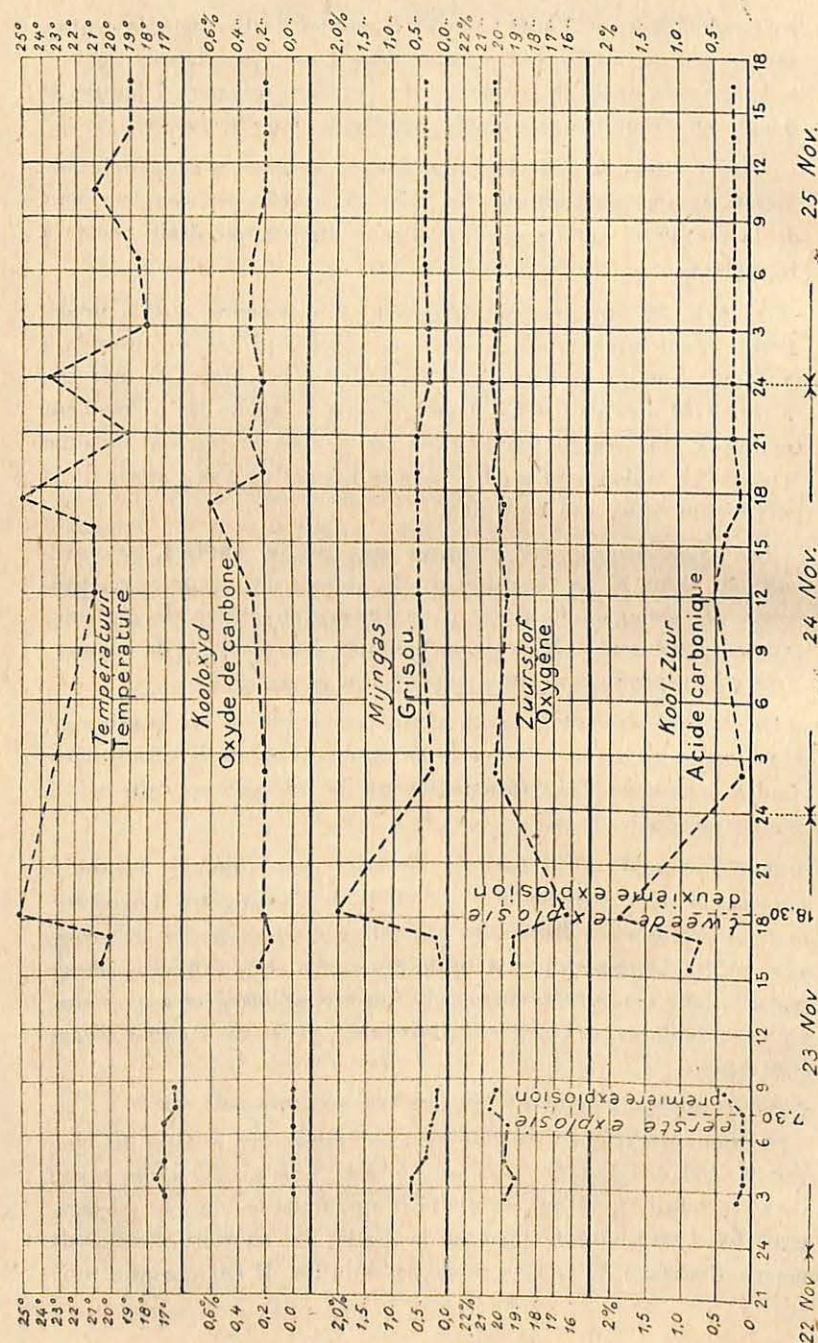
Figure 2.

Tandis qu'on procédait à la mise sous eau du chantier, on observait, au point K, la température de la voie de retour et on prélevait des échantillons d'air pour titrage en oxyde de carbone, grisou, oxygène et anhydride carbonique. Les résultats de ces analyses sont reproduits graphiquement à la figure n° 2.

On remarquera que le pourcentage en grisou a été maximum, 2 %, au moment de la seconde explosion. La baisse subséquente résulte évidemment du rétablissement de l'aérage en suite de la démolition du barrage.

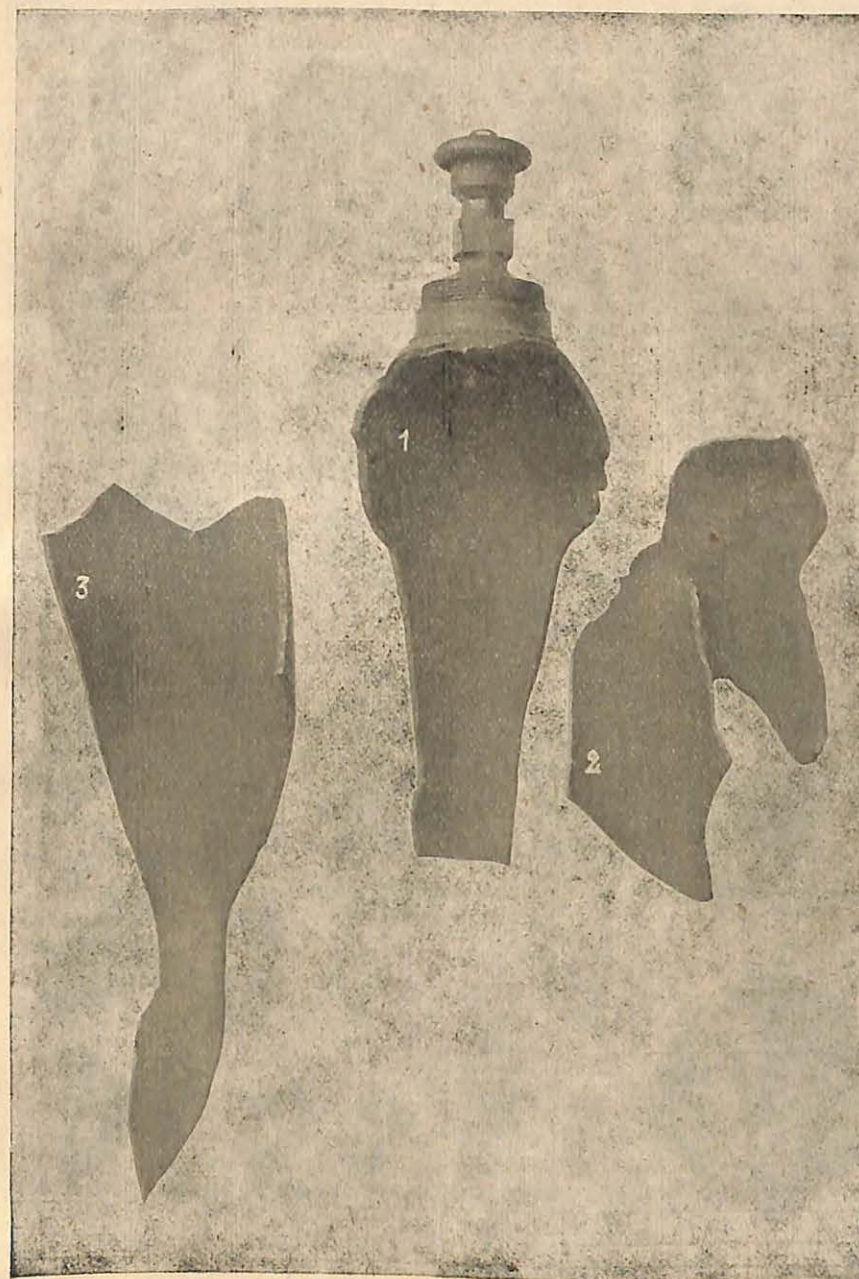
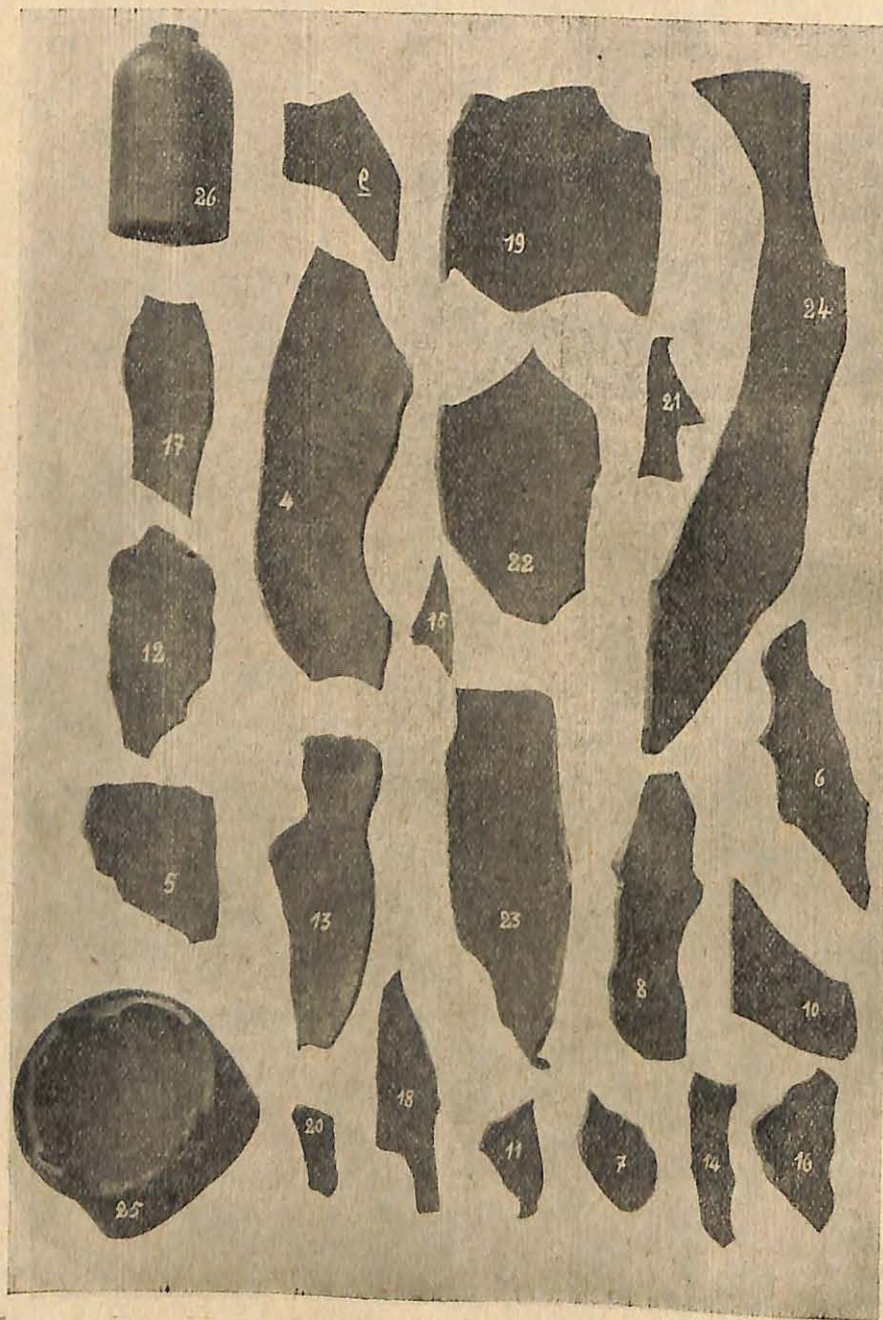
Vingt-six fragments, dont les photographies ci-après représentent la face interne, ont pu être recueillis sur les lieux de l'accident. Ils constituent, au total, un poids de 20 kilogrammes environ. Le poids de la bouteille vide, poinçonné sur la paroi, étant de 23.830 kilogrammes, on peut en conclure qu'un certain nombre de fragments n'ont pas été retrouvés. La soupape de prise du gaz et sa chape (n° 1 et n° 26) sont restées intactes, ainsi, d'ailleurs, que le fond de la bouteille (n° 25); la rupture a donc essentiellement affecté le corps du cylindre.

On constate, d'autre part, que les divers fragments présentent leur plus grande dimension suivant l'axe de la bouteille; il en résulte que les cassures sont en majeure partie dirigées suivant les génératrices du cylindre, et que celles-ci ont été le siège des tensions maxima au moment de la rupture.

Débris de la bouteille à acide carbonique qui a fait explosion.

Les fragments recueillis présentent tous des cassures nettes sans striction dites « cassures de fragilité ». Sauf deux exceptions (n° 2 et n° 24), les divers fragments n'ont subi aucune déformation de leur courbure initiale de sorte que le travail de choc et l'énergie cinétique du gaz en détente brusque ont été totalement et unique-

Les photographies des fragments permettent de constater que la paroi interne de ceux-ci présente de nombreuses stries d'étirage, ainsi que de légères traces de corrosion. L'importance de ces défauts nous paraît secondaire ; la présence de stries d'étirage est cependant prohibée par le règlement allemand, qui spécifie qu'elles doi-

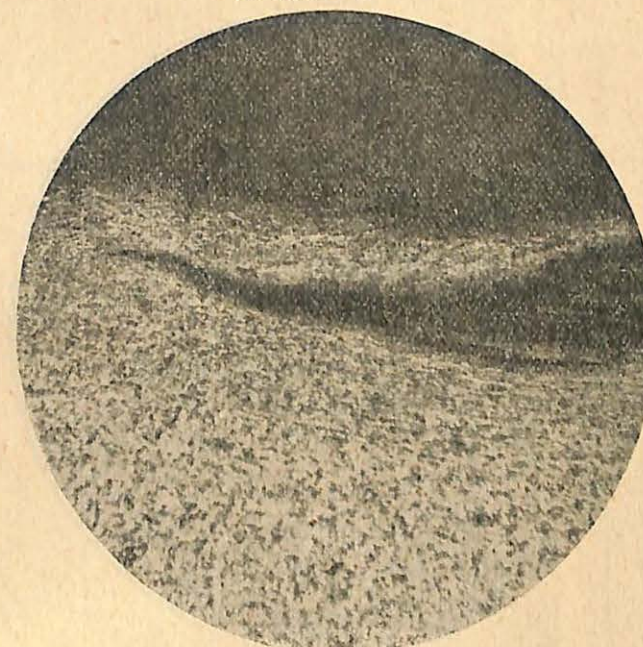
Il est hors de doute que les inclusions présentent des caractéristiques de résistance, et, en particulier, une limite élastique, une charge de rupture et des allongements nettement inférieurs aux valeurs moyennes relevées par les essais, et que leur présence est de nature à confirmer que des amorces de fissuration ont dû être provoquées tout au moins à l'endroit des inclusions lors des deux épreuves officielles auxquelles la bouteille a été soumise.

La présence d'amorces de fissuration constitue un grave danger de rupture par fatigue dans le cas de bouteilles à gaz comprimés ou liquéfiés. Outre que, dans le cas de l'acide carbonique liquide, l'enveloppe se trouve sous une tension de 51 atmosphères, soit, dans le cas actuel, de 5,5 à 8,0 kgs/mm<sup>2</sup> pour la charge maxima, les remplissages et vidanges successifs, d'une part, les ouvertures et fermetures brusques des vannes de la bouteille, d'autre part, et, enfin, les coups de bélier provoqués lors des transports par les vibrations en raison de l'élasticité considérable du liquide et du gaz sous pression vis-à-vis de celle de la matière de la bouteille, sont de nature à créer des variations positives et négatives de la tension en chaque point, susceptibles de provoquer une rapide accentuation des fissures lors même que la limite élastique apparente à la traction statique ne serait pas atteinte.

Fissure.

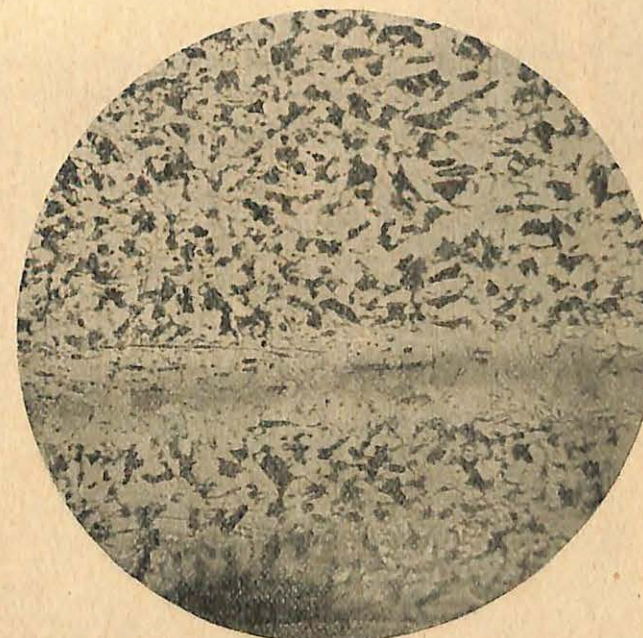
La teneur en phosphore est un peu élevée et susceptible de provoquer une certaine fragilité à froid ; les aciers de bonne qualité de cette catégorie ne contiennent pas plus de 0,05 % de phosphore. Cette circonstance est aggravée par la présence de bandes phosphoreuses révélées par attaque macroscopique et correspondant au fait que la teneur en phosphore a atteint localement des teneurs beaucoup plus élevées que les valeurs moyennes décelées par l'analyse chimique.

Inclusions et bande phosphoreuse.  
Grossissement : 200 diamètres.

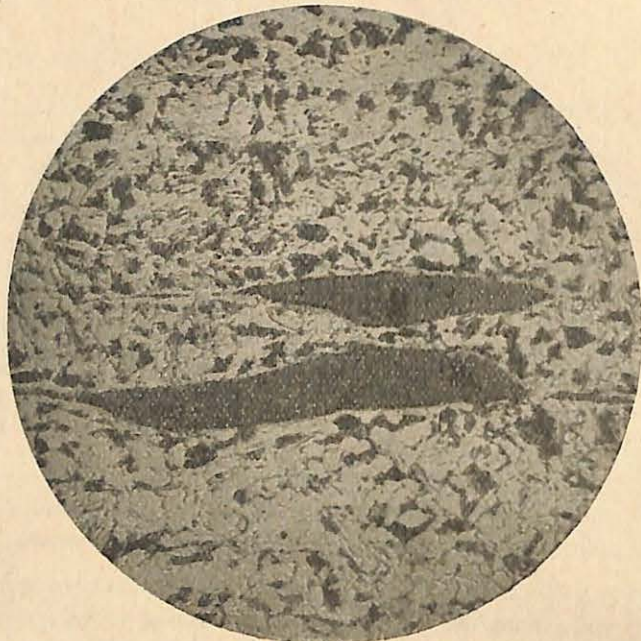
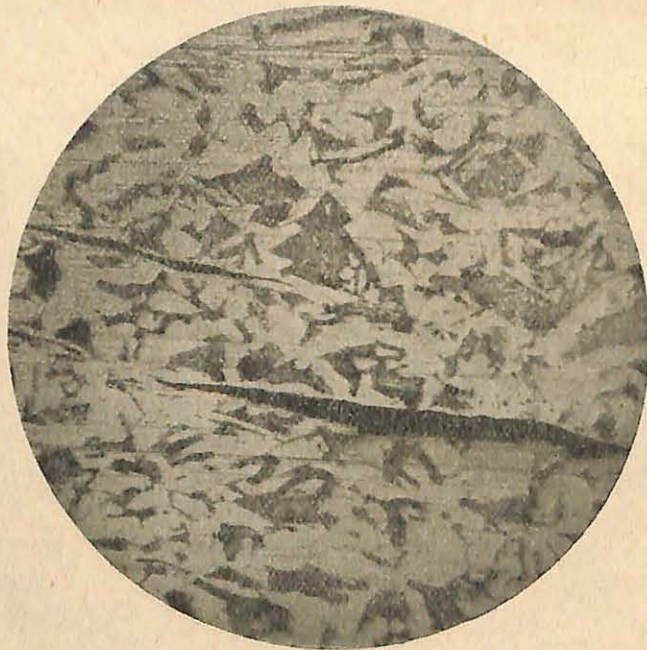
Inclusions.
