LES ACCIDENTS SURVENUS

# Charbonnages de Belgique

pendant l'année 1925

G. RAVEN.

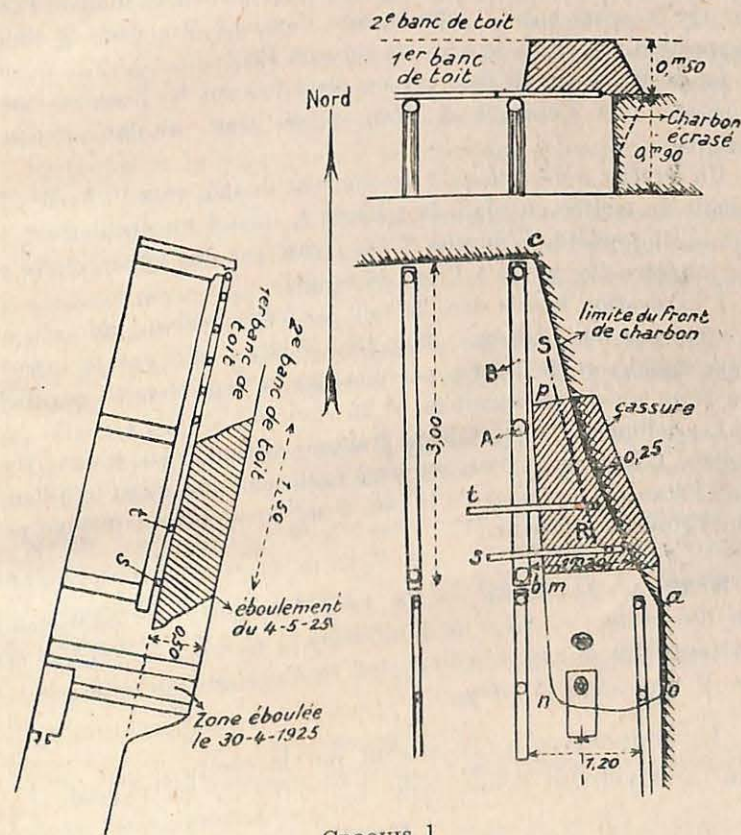
CROQUIS 1.

Celui-ci représente l'allure donnée au front, au sommet de la taille, le 30 avril 1925, soit donc quatre jours avant l'accident.

Dans la nuit du 30 avril au 1<sup>er</sup> mai, la dernière rallongue de taille avait été remplacée par une bête B supportée par un montant à chacune de ses extrémités. Au delà, c'est-à-dire à l'est de cette bête, dans l'espace *abc*, aucune scimbe n'avait été placée.

Au sud, suivant *amno*, le premier banc du toit s'était éboulé. Le 4 mai, après quatre jours de chômage, le porion constata dans le toit la présence d'une cassure *ump* en prolongement de la face *mn* de l'éboulement.

L'excavation laissée dans le toit par l'éboulement, indiquée au croquis par des hachures, était limitée d'un côté par la cassure déjà signalée et de l'autre par une cassure sensiblement parallèle au front qu'elle dépassait de 0<sup>m</sup>,25 environ.

Les scimbres *s* et *t* et leurs étauçons (avant-bois) étaient renversés. L'étauçon A était renversé également, de même d'ailleurs que l'étauçon supérieur de la bête B qui avait pivoté quelque peu sur l'étauçon inférieur.

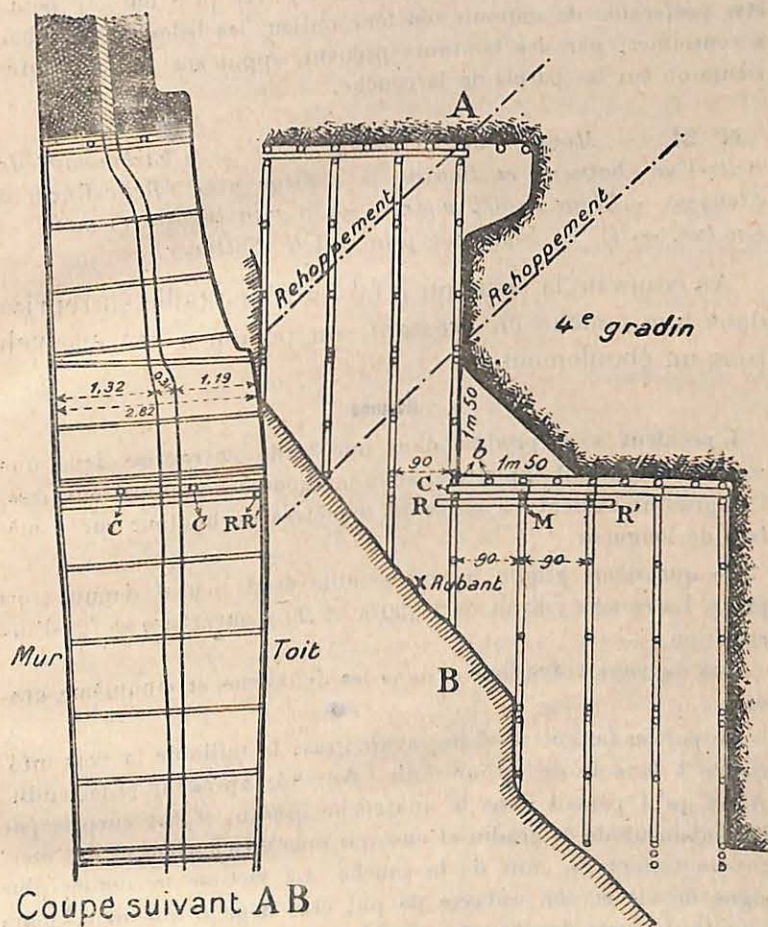
CROQUIS 2.

La couche Malgarnie, dont l'ouverture habituelle est de 1<sup>m</sup>,50, présentait dans la taille, en dressant presque vertical, l'allure figurée ci-après. Deux « rehoppements » du toit affectaient le quatrième gradin où l'ouverture atteignait 2<sup>m</sup>,82.

Au pied de ce gradin, la veine était soutenue par un blindage de wates et de veloutes reposant sur des bèles au plancher calées entre toit et mur. Ces bèles au plancher s'appuyaient sur les extrémités des bèles de taille et sur deux lignes de « coras » C posées sur les bois de bec des bèles de taille.

Le surveillant de jour ayant signalé que les deux premières bèles au plancher *b* étaient cassées, le surveillant de nuit G et le boiseur B avaient placé, dans la nuit du 3 au 4 juin, un boisage de renfort composé d'une bèle *RR'*, de 2<sup>m</sup>,40 de longueur, calée contre toit, sous les bois de bec, par deux étançons horizontaux établis à ses extrémités.

Au moment où G se mit à caler, à coups de marteau, l'étauçon *M* que B maintenait, se produisit un éboulement de charbon à l'angle inférieur du quatrième gradin. G put se réfugier dans le

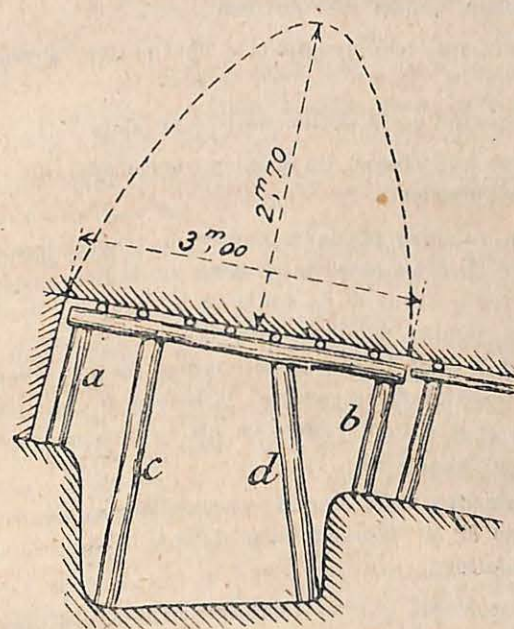
CROQUIS 3.

pendant le poste de jour. On plaçait ainsi contre le toit, au sommet de la taille suivant la pente de la couche, des bèles de 3 mètres de long et 0<sup>m</sup>,45 à 0<sup>m</sup>,50 de circonférence, supportées chacune par deux étançons *a*, *b*, un à chaque extrémité. Après bosseyement de la voie, on ajoutait les longs montants supplémentaires *c* et *d*.

Les bèles étaient distantes les unes des autres de 1<sup>m</sup>,20; elles supportaient un garnissage de sclimbes et de fagots.

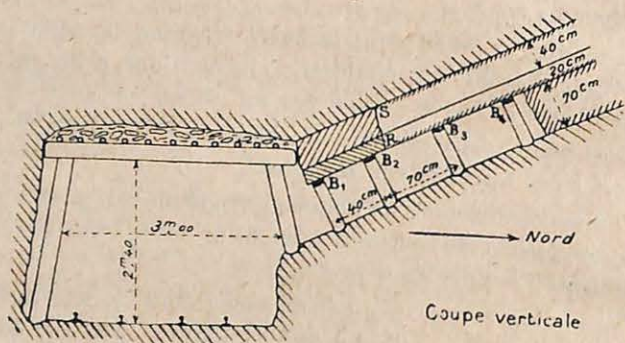
CROQUIS 4.

A l'époque de l'accident, le bossement, à grande section, de la galerie de roulage de la taille inférieure d'un chantier en activité dans cette couche, se faisait surtout dans le toit, comme l'indique le croquis ci-dessous, afin de ne pas devoir entailler le banc de grès.

Les cadres de cette galerie étaient distants de 1<sup>m</sup>,20 d'axe en axe. La taille était boisée à l'aide de bûches de 2<sup>m</sup>,40 de longueur, soutenues par trois montants et formant des hèves de 1 mètre de largeur disposées dans le sens de la pente de la couche.
