ANNALES DES MINES

LES ACCIDENTS SURVENUS
DANS LES
CHARBONNAGES DE BELGIQUE
pendant l'année 1927

PAR
G. RAVEN,
Ingénieur en Chef-Directeur des Mines, à Bruxelles.

Les accidents causés par le grisou.

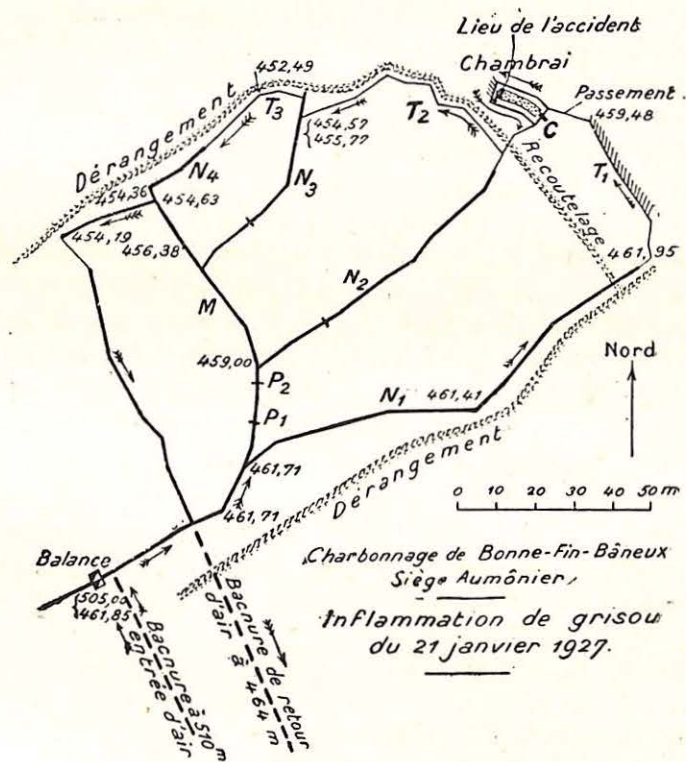
Charbonnage de Bonne-Fin-Bâneux
Siège Aumônier,
Inflammation de grisou
du 21 janvier 1927.

De la voie de niveau à 461^m,71 se détachait une voie montante M aboutissant à la cote de 454^m,36, à proximité d'un dérangement.

Sur cette voie montante étaient branchées quatre voies de niveau N₁, N₂, N₃ et N₄ entre lesquelles étaient comprises les trois tailles T₁, T₂ et T₃.

Deux portes obturatrices P₁ et P₂ barraient la voie montante M entre les points de départ des voies de niveau N₁ et N₂.

La taille T₁ avait été remontée derrière ce dérangement; les tailles T₂ et T₃ étaient arrêtées contre celui-ci. On était occupé à rétablir la taille T₂, par le moyen d'« un chambrai ».

Celui-ci consistait en une taille montante dont le front, au moment de l'accident, était parvenu à 17 mètres du passément et mesurait 8 mètres de développement. Au milieu était établi un massif de remblai, s'avancant jusqu'à 2^m,50 du front et laissant de part et d'autre un passage de 2^m,25 environ de largeur.

Dans le passément, entre les points d'aboutissement de ces passages, était placée une couverture C obligeant le courant d'air venant de la taille T₁ à monter dans le chambrai, par le passage nord-est, pour redescendre par l'autre.

Il y avait du grisou dans ce dernier. Pour l'évacuer, K. avait ouvert, à son arrivée, la vanne placée sur la conduite d'air comprimé dans la voie N₂, de manière à laisser échapper l'air comprimé à front du chambrai, par l'extrémité d'un tuyau en caoutchouc. Ce tuyau servait normalement à fournir l'air au marteau piqueur utilisé par les ouvriers abatteurs.

Dès l'entrée de K., G. et P. dans le montage, leurs lampes s'éteignirent dans le grisou.

P., encore au pied du chambrai, parvint à rallumer la sienne. Presque aussitôt, une explosion se produisit.

La visite des lampes a fait constater qu'en réalité, c'est la lampe de G. qui a été traversée par la flamme.

Sauf la lampe de G., dont les tamis présentaient des zones altérées, indiquant qu'ils avaient été surchauffés et brûlés, toutes les lampes examinées étaient dans un état normal; à plusieurs d'entre elles, un certain nombre d'amorces étaient sorties du magasin, prouvant qu'on avait essayé plusieurs fois de les rallumer.

« La fermeture par une toile d'une voie de transport mettant » en court-circuit l'aéragé d'un chambrai destiné au remontage » d'une taille au delà d'un dérangement, ne peut assurer efficacement la ventilation de ce chambrai. Si on ne peut y placer » deux portes, il est préférable de réaliser cette ventilation par » des tuyaux soufflants prolongés jusqu'au front d'abatage et » pourvus soit d'un ventilateur, soit d'un Kœrting.

» Lorsqu'une lampe a été éteinte dans une atmosphère grisou-
 » teuse, il est imprudent de la rallumer à la place même où
 » l'existence de cette atmosphère vient d'être constatée. Le
 » fonctionnement du rallumeur provoque nécessairement une
 » explosion à l'intérieur de la lampe, qui contient toujours un
 » mélange inflammable d'air et de vapeurs de benzine; ce fonc-
 » tionnement n'est donc pas sans danger en présence d'une
 » atmosphère grisouteuse et la sécurité de la lampe à benzine
 » devient insuffisante, lorsqu'elle se trouve dans un courant
 » animé d'une grande vitesse, spécialement si la lampe est ral-
 » lumée à proximité d'un jet d'air comprimé. »

« On devrait notamment recommander aux ouvriers et au
 » personnel de la surveillance, lorsqu'une lampe à benzine avec
 » rallumeur vient à s'éteindre dans une accumulation de gri-
 » sou, de ne la rallumer qu'après s'être éloigné de cette accu-

Cette circulaire rappelle le danger que présente la pratique consistant à essayer de faire disparaître le grisou au moyen de jets d'air comprimé et prie MM. les Ingénieurs en chef de faire interdire :

- 1^o) d'exposer les lampes à flamme à des jets d'air comprimé;
- 2^o) de rallumer les lampes en atmosphère grisouteuse dangereuse ou présumée telle.

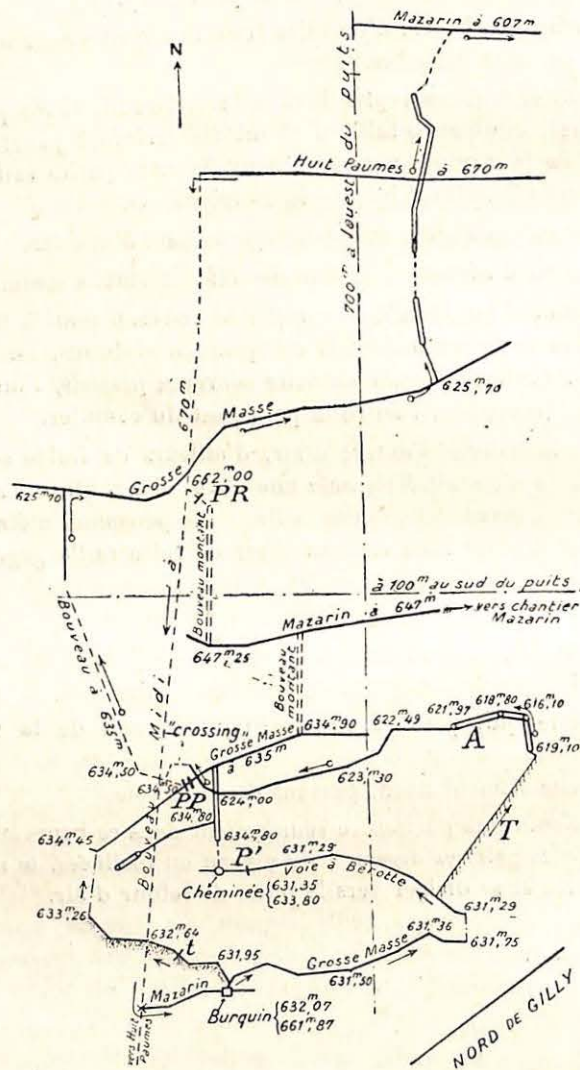
Échelle : 1/2000^e

Le point culminant (cote 616^m,10) du pilier se trouvait à l'intersection de ces deux pentes. A l'ouest de celles-ci, le pilier était en pente légère vers l'ouest (cotes : 621^m,97 à 624 m.) ; le crossing qui raccordait ce pilier au bouveau nord, à 635 mètres, était en forte pente. Le courant d'air du chantier levant descendait donc

au retour depuis le voisinage de la taille jusqu'au bouveau à 635 mètres.

Lorsqu'il voulut pénétrer dans le crossing, il constata que l'aérage faisait défaut; sa lampe s'éteignit dans le grisou.

Quatre semaines avant l'accident, le porion R., au cours d'une visite dans la nuit d'un dimanche au lundi, avait constaté une forte accumulation de grisou dans la partie supérieure de la taille T, accumulation dont il ne put déterminer la cause. Avec le porion V. qu'il avait été chercher, il parvint à faire disparaître ce grisou après une heure de travail. Aucun d'eux n'a signalé le fait à la direction du charbonnage.
