Sur un effondrement de puits en cours de remblayage

par G. PAQUES,

Ingénieur en Chef-Directeur des Mines, à Bruxelles.

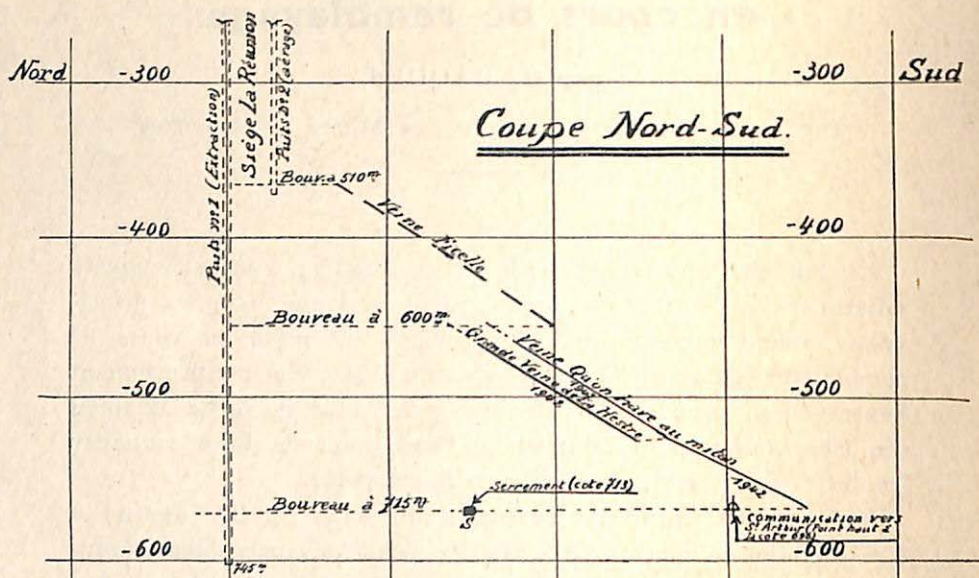
Pour permettre le démontage et la reprise des pompes, on construisit un serrement en S, dans le bouveau Sud, à environ 150 mètres de l'envoyage de façon à empêcher les eaux venant du midi de gagner l'envoyage d'exhaure et à les obliger à se diriger vers le siège Saint-Arthur en empruntant la communication précitée, elle-même située à quelque 150 mètres au Sud du serrement.

Ce dernier fut exécuté dans une passée de bancs de grès du bouveau, inclinés à 25° pied midi, après décapage des parois sur une profondeur de 0 m. 10 à 0 m. 15 et gunitage de celles-ci, spécialement du mur; il comporta un bouchon en béton de pierrailles d'une épaisseur de 4 m. 50.

En consultant la figure de la page 622, on constate que le serrement établi dans le bouveau midi à 715 mètres a pu supporter, venant du Nord, une poussée correspondant à 115 mètres de schistes humides puisque le seul exutoire possible pour les eaux du puits ne pouvait être que le niveau de 600 mètres et les anciens travaux jusqu'au niveau de 715 mètres.

Par contre, du côté Sud, la pression due aux eaux ne pouvait atteindre, au maximum, que 17 mètres (cote du bouveau midi : 713 mètres; cote de la communication entre les sièges de La Réunion et de Saint-Arthur à son point le plus haut : 696 mètres).

La différence de pression était donc de l'ordre de 10 atmosphères, avec application du côté Nord du serrement.

On peut admettre que le 30 septembre, sous l'effet de cette pression, le serrement ait cédé, tout au moins partiellement et que les eaux emmagasinées dans le bouveau midi à 715 mètres, entre le serrement et le puits (150 m. \times 5 m² de section moyenne : 750 m³) ainsi que celles qui remplissaient les contours et envoyages de 715 mètres (environ 500 m³) soient passées au siège Saint-Arthur sous la poussée exercée par les remblais humides accumulés dans le puits.

En l'espèce, on aurait pu, également, mettre le serrement hors pression en y disposant un tuyau d'un diamètre suffisant, fermé pendant le démontage des pompes et ouvert ensuite.

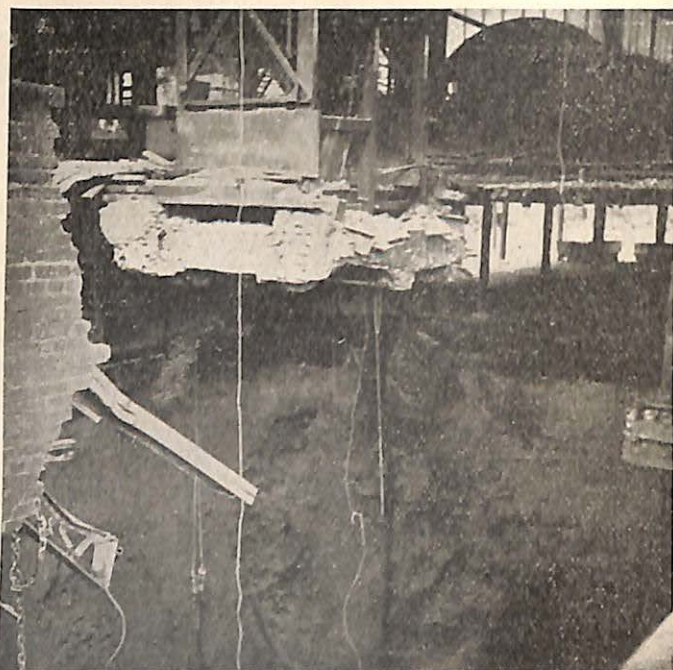
A ce moment on pouvait encore apercevoir sous le faux carré du châssis à molette et resté suspendu à celui-ci, une région de la partie supérieure de la maçonnerie du puits.

A noter que, dans la partie supérieure de l'excavation, on pouvait voir d'anciennes galeries de contour qui avaient servi de recettes et qui étaient abandonnées depuis très longtemps.

4. La photo ci-après montre le faux-carré resté suspendu au châssis à molettes. On y voit le niveau de la recette, le niveau du sol et les anciennes galeries de contour.

L'accident proprement dit a été attribué à l'éboulement de la maçonnerie du puits au niveau des sables, éboulement provoqué par la chute des schistes de remblayage contre les parois du puits. Ces schistes, déversés dans un culbuteur placé directement sur un des compartiments du puits auront buté contre les parois en maçonnerie et les auront dégradées peu à peu en y provoquant vraisemblablement d'abord une brèche et finalement leur effondrement. Il est d'ailleurs possible qu'un certain vide existait derrière la paroi à l'emplacement des sables.

La rupture de la maçonnerie est due à la détérioration de celle-ci par les schistes projetés contre elle. Pour en éviter le retour, il suffirait de déverser les terres dans des trémies diri-

geant verticalement la chute des remblais et surmontées, au besoin, d'une grille pour éviter le passage des grosses pierres.
