Réparation de puits sans arrêt de l'extraction

H. van DUYSE,
Ingénieur à Inichar.

1. Réparation du revêtement d'un puits d'entrée d'air du siège de Tertre du Charbonnage du Hainaut.

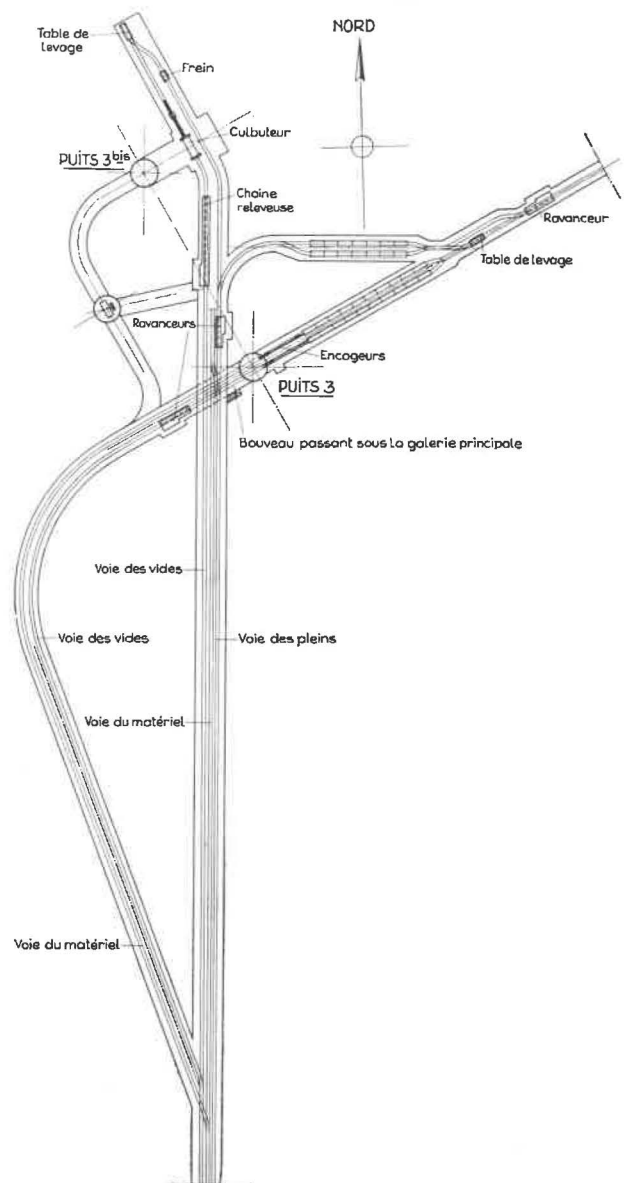
Fig. 1. — Réseau des bouevaux et des accrochages à proximité des 2 puits du siège de Tertre à l'étage de 607.

Par suite de l'extraction du charbon par skips, tout un réseau de bouveaux et d'accrochages à deux niveaux superposés a été creusé à l'étage 607. Ces séries de galeries situées au voisinage du puits d'entrée d'air ont provoqué des dégâts importants au revêtement de ce dernier puits (fig. 1).

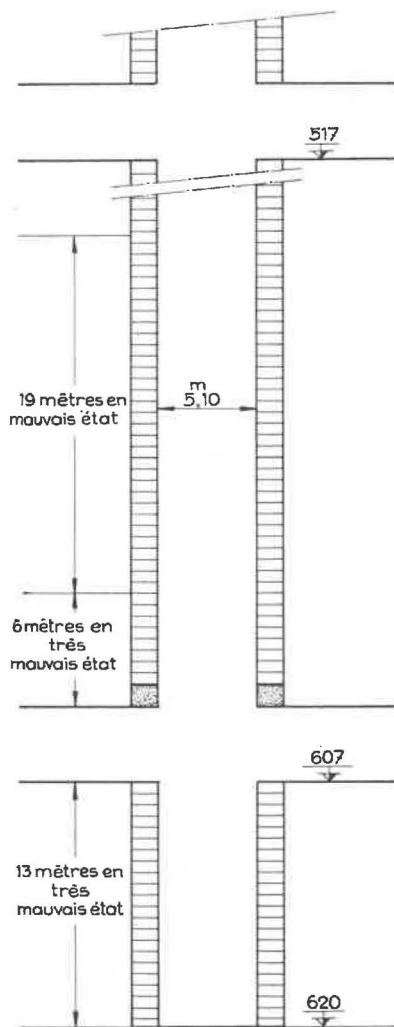
La figure 2 donne une coupe du puits d'entrée d'air. Le revêtement des 13 m du bougnou était en très mauvais état ; au-dessus de l'accrochage, les 6 premiers mètres étaient aussi en très mauvais état et les claveaux y étaient complètement fissurés, tandis que les 19 m suivants étaient en mauvais état

Fig. 2. — Dégâts causés au puits 3 d'entrée d'air au voisinage de l'accrochage de 607.

avec une ou deux fissures sur toute la hauteur de presque chaque claveau.

Il devenait nécessaire de remettre cette partie de puits en état, mais cette opération devait s'effectuer sans arrêter, ni gêner l'extraction.

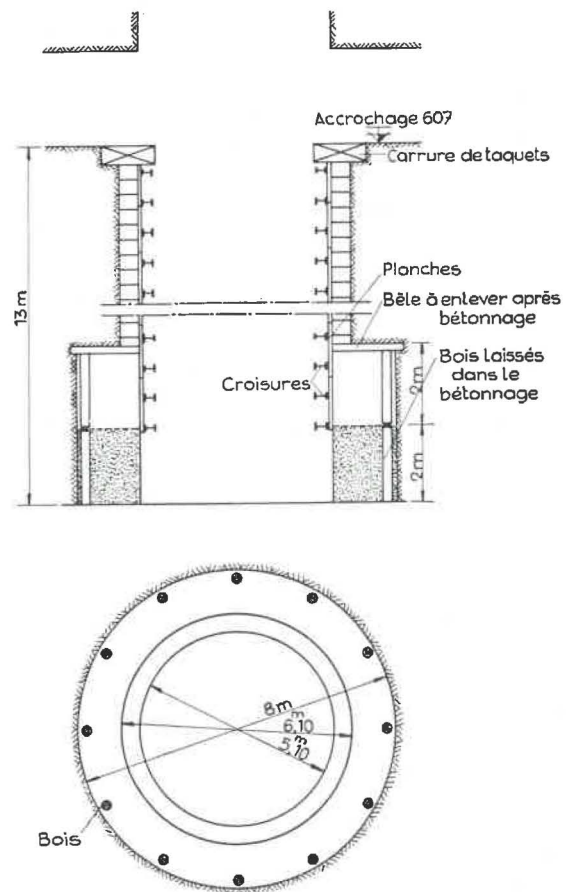
Fig. 3. — Remise en état du bougnou.

Les 13 m de puits ont été revêtus entièrement de croisures avec garnissage continu en planches et en madriers pour protéger les ouvriers pendant le travail et pour servir de coffrage au béton. Ces croisures calées contre le revêtement servent aussi à entretoiser les claveaux pour empêcher ceux-ci de tomber dans le vide sous-jacent (fig. 3).

On travaille par brèches montantes de 2 m de hauteur. Sur tout le pourtour du puits on enlève les claveaux et les terres jusque 1 m de l'intrados. Ce vide est ensuite soigneusement bétonné. Après réparation de l'anneau de 2 m de hauteur, on opère de même pour les passes suivantes jusqu'à l'accrochage.

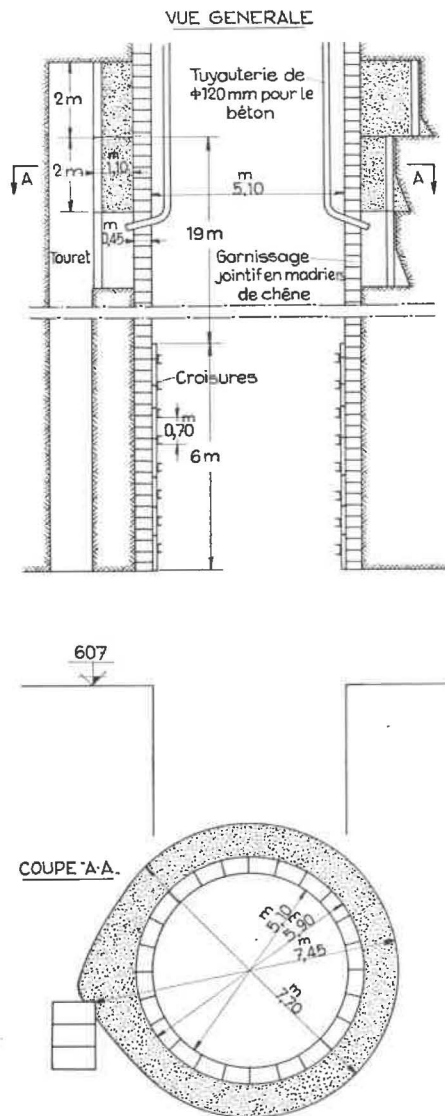
Des croisures ont été placées sur les 6 m de hauteur en très mauvais état. Ces cintres ont été garnis au moyen de planches jointives en chêne.

Fig. 4. — Remise en état du puits au-dessus de l'accrochage.

Pour maintenir l'extraction pendant les travaux, M. Dardenne a fait creuser un touret à une petite distance de la paroi extérieure du revêtement du puits pour permettre l'établissement d'une série de bagues en béton autour du revêtement avarié, pour former finalement un anneau en béton de près de 25 m de hauteur (fig. 4).

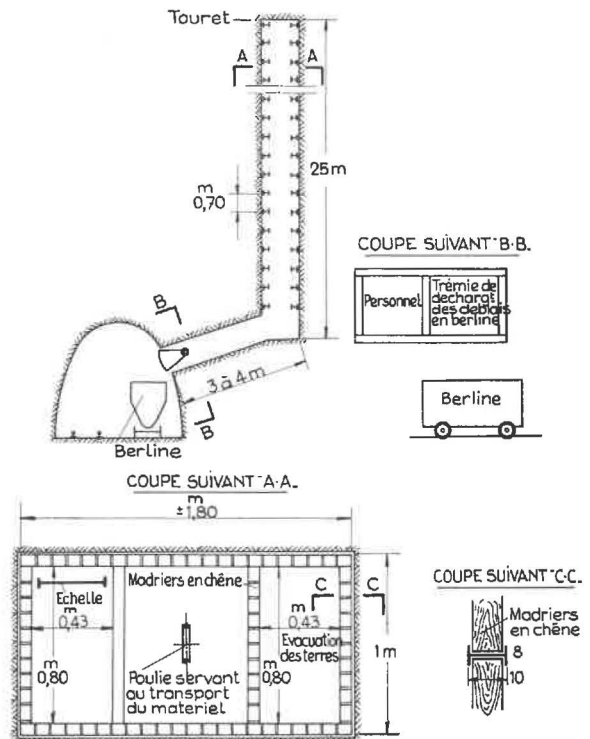
Fig. 5. — Creusement et revêtement du touret.

Le touret de 25 m de hauteur a été établi à 1 m du revêtement du puits ; sa section rectangulaire de 1 × 1,80 m est revêtue de poutrelles I de profil 10

placées avec l'âme horizontale pour pouvoir y glisser des madriers jointifs en chêne (fig. 5).

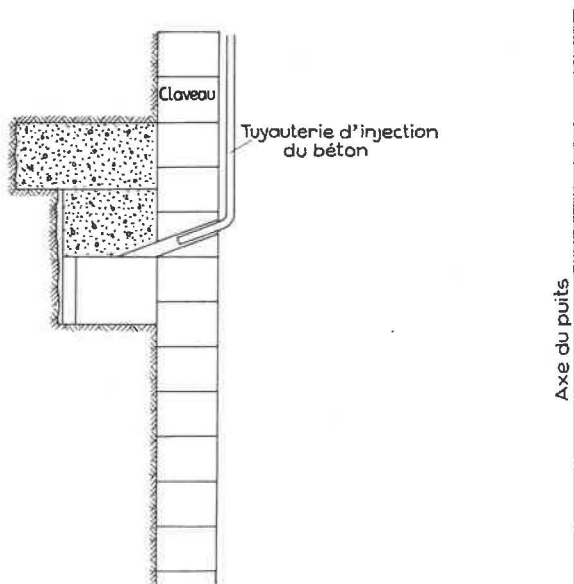
Fig. 6. — Tuyauterie d'injection du béton.

à l'accrochage de 517. Cette tuyauterie se trouve à l'intérieur du puits et est terminée par un coude renforcé traversant la maçonnerie en claveaux. Pour que le béton se répande jusqu'au sommet de l'anneau, on coupe en coin le béton de la bague supérieure (fig. 6).

Il y a 2 tuyauteries d'injection diamétralement opposées. Pour permettre au béton de se répandre dans l'anneau jusqu'au sommet au moyen de ces 2 tuyauteries, il est injecté à l'état liquide. Le béton est composé de graviers 5/20 avec une teneur en ciment de 500 kg/m³ de béton.

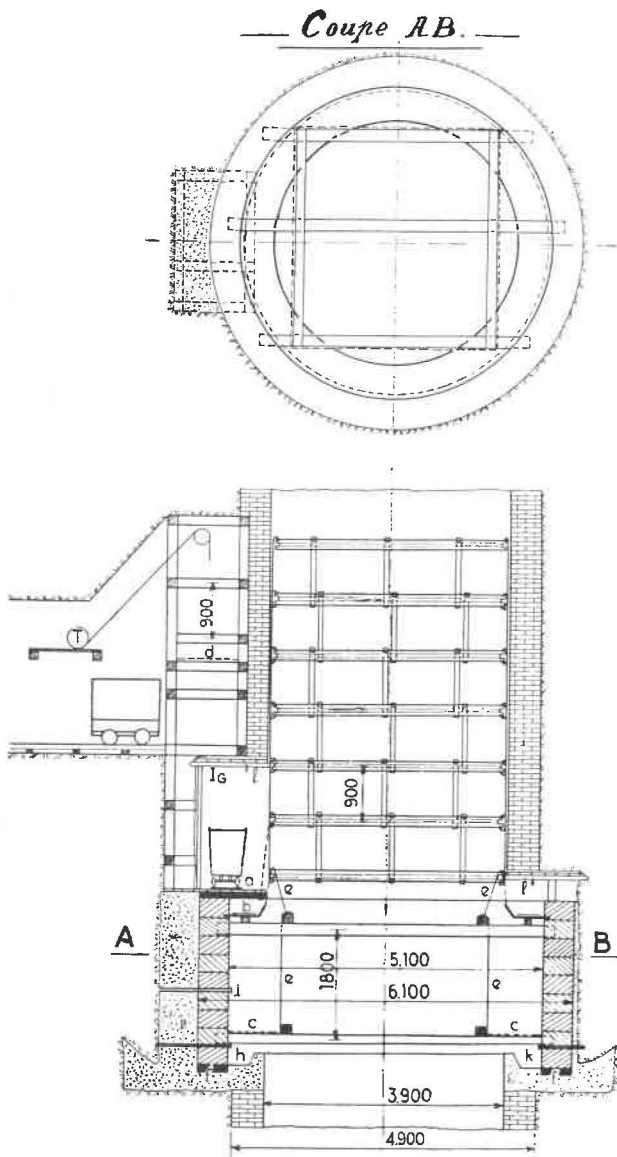
Le puits n° 2 du siège Gosson a 1.000 m de profondeur. Par suite des travaux d'exploitation, trois très mauvais tronçons situés au voisinage immédiat des accrochages de 302, 348 et 650 m nécessitaient une réparation urgente. Le diamètre du puits était fortement réduit et la maçonnerie était déjà entamée à ces endroits.

Fig. 7. — Recarrage sous l'accrochage du niveau de 302 m. Le dégagement se fait par un petit puits auxiliaire tangent au puits à recarrer.

Le petit puits auxiliaire de 1 m sur 2 m a été creusé tangentiellement au revêtement de la maçon-

nerie du puits jusqu'en bas de la mauvaise passe (fig. 7).

A partir de ce puits, une galerie circulaire de 1,80 m de hauteur et 1,30 m de largeur fut creusée avec soutènement en couronne par des bèles posées sur les cadres T.H. et de l'autre côté potelées dans le terrain ou reposant sur des étançons. L'ancienne maçonnerie est enlevée.

Après creusement de la galerie, on pose les claveaux en béton avec planchettes d'écrasement en chêne, de 4 cm d'épaisseur. Le vide entre les claveaux et le terrain ainsi que le puits auxiliaire sont bétonnés. Le travail est ainsi poursuivi en montant jusqu'à l'accrochage.
