ACCIDENTS A IMPUTER A L'EMPLOI DES CONVOYEURS BLINDES DANS LES TRAVAUX SOUTERRAINS DES CHARBONNAGES

F. DECKERS,
Ingénieur Principal Divisionnaire.

RESUME

L'article traite du danger des chaînes de convoyeur blindé et de rabot et ce, en se basant sur l'expérience qu'on a pu acquérir avec ces engins dans les mines du Bassin de Campine depuis 1950 jusqu'en 1963. 91 accidents graves qui ont causé aux victimes une incapacité permanente d'au moins 20 % font l'objet d'une analyse systématique.

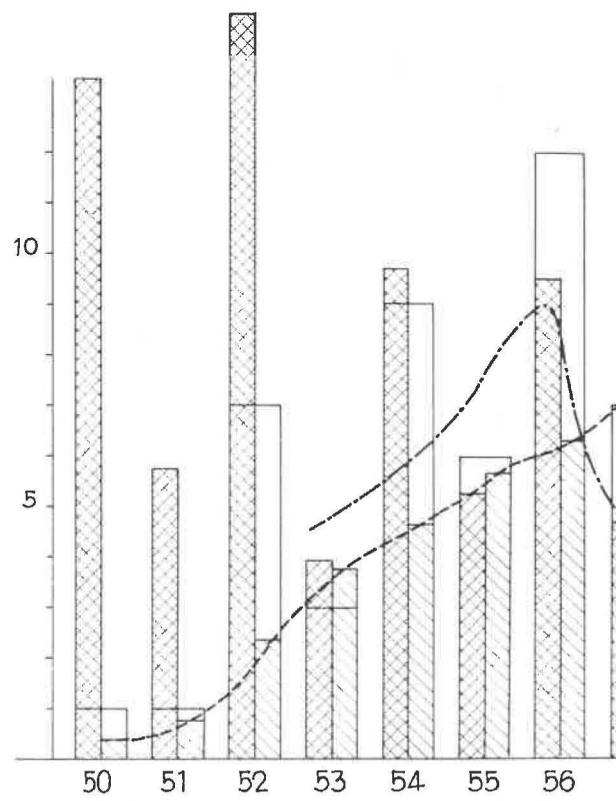
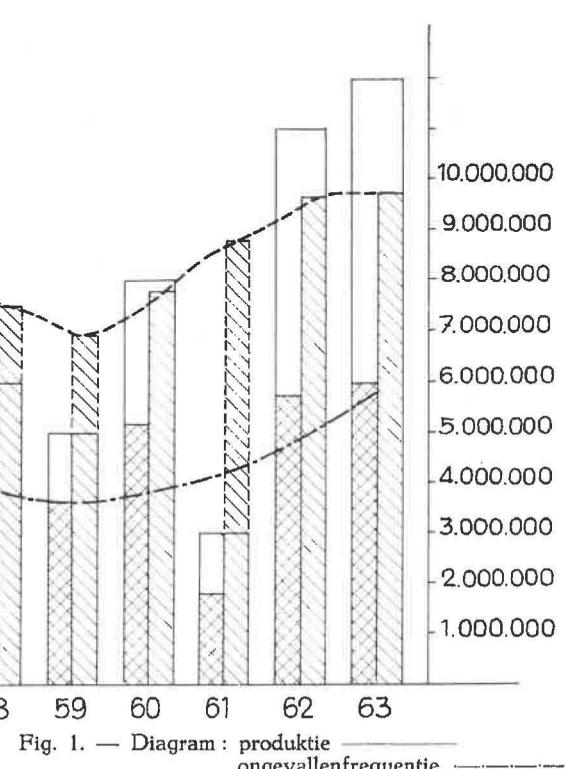
Fig. 1. — Diagramme : production — fréquence des accidents —

1950. Le nombre d'accidents est donné, pour chaque année, dans la figure 1 par la hauteur des rectangles non hachurés, et lue sur l'axe des ordonnées disposé à gauche. Le même diagramme donne la production des tailles équipées avec convoyeurs blindés, représentée par la surface à simples hachures de la moitié de droite des rectangles avec lecture sur l'axe des ordonnées disposé à droite; enfin le diagramme donne le rapport du nombre d'accidents à la production; en vue d'utiliser, à cette fin, les chiffres lus sur l'axe des ordonnées situé à droite, le nombre d'accidents rapporté aux 5 M de t est représenté par la surface

Lors de l'analyse de ce diagramme et du tableau correspondant, on ne doit pas attacher trop d'importance aux écarts locaux — le nombre d'accidents étant trop faible. Seule l'allure générale de l'évolution est à considérer sinon, sous l'effet du hasard, on risque d'être conduit sur une fausse voie. En fait, les chiffres ne sont susceptible de prendre toute leur signification qu'à partir de 1953, lorsque 40 % de la production nette sont évalués par convoyeur blindé.

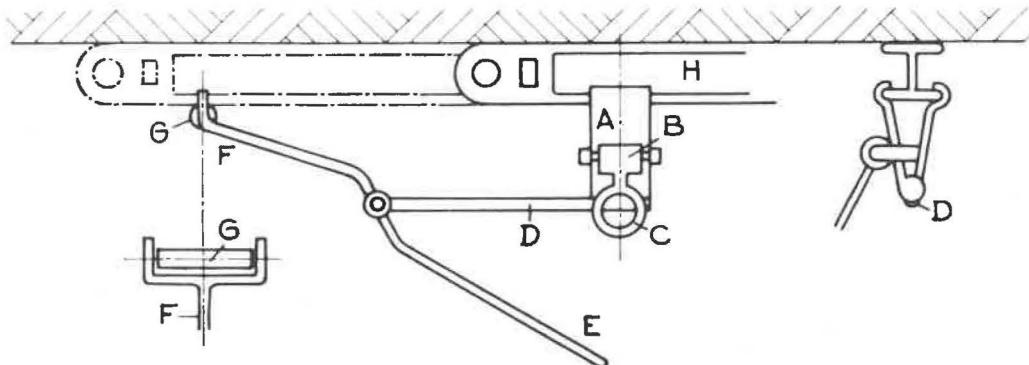
Fig. 2. — Appareil de pose de bêles articulées.

Het systeem Groetschel waarvan hoger sprake werd door een kolenmijn overgenomen en binnen korte tijd in verschillende mijnen aan een proef onderworpen. Het wordt schematisch voorgesteld in figuur 2 en bestaat uit een klauw A, gesloten

au moyen de l'excentrique B avec la poignée C; un bras d'appui D est fixé à la griffe. Autour de l'extrémité de D pivote le bras de levier EF qui, à son extrémité côté front, porte un rouleau G. La nouvelle bête est roulée vers l'avant sur le rouleau G jusqu'à ce qu'elle puisse être attachée avec la broche à la bête H déjà en position de service, après que la nouvelle bête ait été mise en contact avec le toit au moyen du bras de levier, le coin de calage peut également être enfoncé.

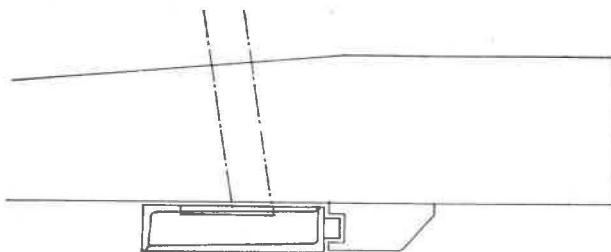
Fig. 3.
Poulie d'ancrage.
Verankeringsbalk.

rieure du couloir d'attaque (fig. 3). Dans les deux cas, le problème de l'ancrege repose sur la fixation de la poutre. On utilise à cette fin, le plus souvent encore, des étais de bois ou des étançons métalliques coulissants à frottement, parfois aussi des étançons hydrauliques, exceptionnellement complémentairement des « broches métalliques » enfoncées dans le mur. La poutre du deuxième genre est souvent de même utilisée au pied de taille.

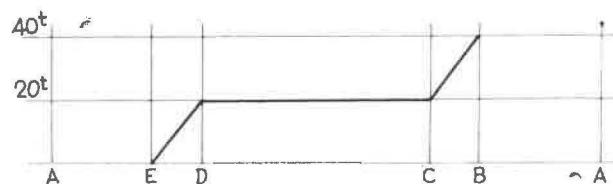
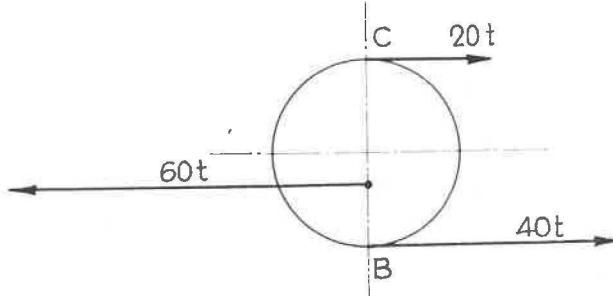
Fig. 4 b.
Répartition des efforts.
Verdeling der spanningen.

La fixation d'une telle poutre de manière telle qu'elle puisse résister aux forces agissantes, sans permettre le déplacement, ne constitue pas un problème facile à résoudre. Quand les deux moteurs d'un rabot adaptable développent un effort de traction de 20 t dans la chaîne du rabot, une force totale de 60 t est appliquée sur la tête motrice vers laquelle le rabot se déplace, comme il apparaît sur la figure 4; le schéma 4a montre l'installation, le

in de schaafketting, de fig. 4-c toont aan dat de reactiekraag op de tandkroon in totaal 60 t beloopt.

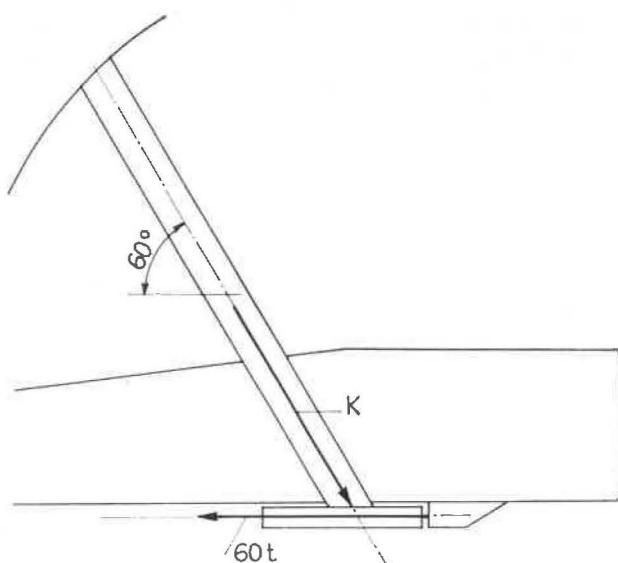
Fig. 5.
Pression sur l'étançon d'ancrage.
Druk op verankeringssstijl.

Contre ces déplacements latéraux, on n'emploie le plus souvent que des chaînes qui sont amarrées à des étançons indépendants. Un seul essai avec un équipement plus perfectionné comportant des pousseurs hydrauliques et des tringles articulées a été signalé, mais il n'a pas encore pu être éprouvé dans la pratique sur une échelle suffisamment large. Cet ancrage latéral, du moins du côté du front, doit également être à même de résister aux efforts exercés par le convoyeur blindé.

leert uit de voorgaande berekening dat, wanneer men elke verplaatsing wil vermijden, één enkele stut per uiteinde onvoldoende is, en de elementen der verankering degelijk moeten kunnen voorgespannen worden, zonet zal de nodige spanning slechts ontstaan tengevolge van een zekere verschuiving, die meestal al voldoende is om het opknikken van de gotten toe te laten. Dit laatste werd bij meerdere gelegenheden vastgesteld.

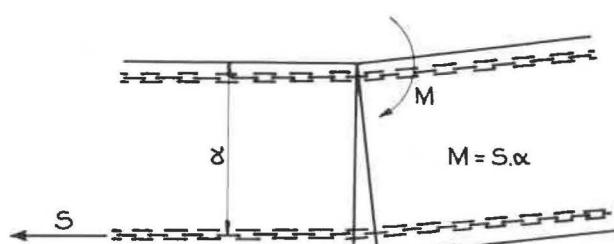
Fig. 6.

Le premier de ces trois accidents ne motiva aucune mesure. Le troisième donna lieu à la conclusion suivante du Comité : « Il semble nécessaire » d'assurer le calage du convoyeur blindé dans les « 3 directions ». Le deuxième prouve qu'on doit se méfier, non seulement de la chaîne du rabot, mais également du convoyeur blindé lui-même; la chaîne de celui-ci est disposée, il est vrai, dans les couloirs et ne peut donc donner de charge excentrique mais bien les composantes, qui, dans un convoyeur non rectiligne, tendent à l'aligner; ces composantes sont relativement fortes vu la grande distance « a » d'une chaîne au point de contact avec le bord opposé du couloir (fig. 6).

La mine en question résolut de modifier le joint de recouvrement de telle manière qu'aucun point d'appui ne soit fourni à l'objet convoyé. Le Comité fut en outre d'avis que « aux extrémités de taille » devait toujours subsister un passage pour le personnel, de section suffisamment développée, pour que les hommes ne soient jamais obligés de s'approcher du convoyeur ». Cet accident montre une fois de plus l'utilité d'un ancrage agissant latéralement et la nécessité de mesures préventives, notamment d'éviter la présence de toutes aspérités ou saillies situées à la portée de la charge et de maintenir la rectilignité du train de couloirs. L'avis du Comité se raccorde aux considérations mentionnées plus haut, sur le peu de sécurité de la plupart des ancrages courants qui sont pratiquement incapables d'empêcher tout léger déplacement.
