Redressement du chevalement du puits d'entrée d'air au Charbonnage de Zwartberg nécessité par les affaissements miniers

par J. PONOMARENKO,

Directeur des travaux de la Surface : S. A. Cockerill-Ougrée.
Division : Charbonnage de Genk-Zwartberg.

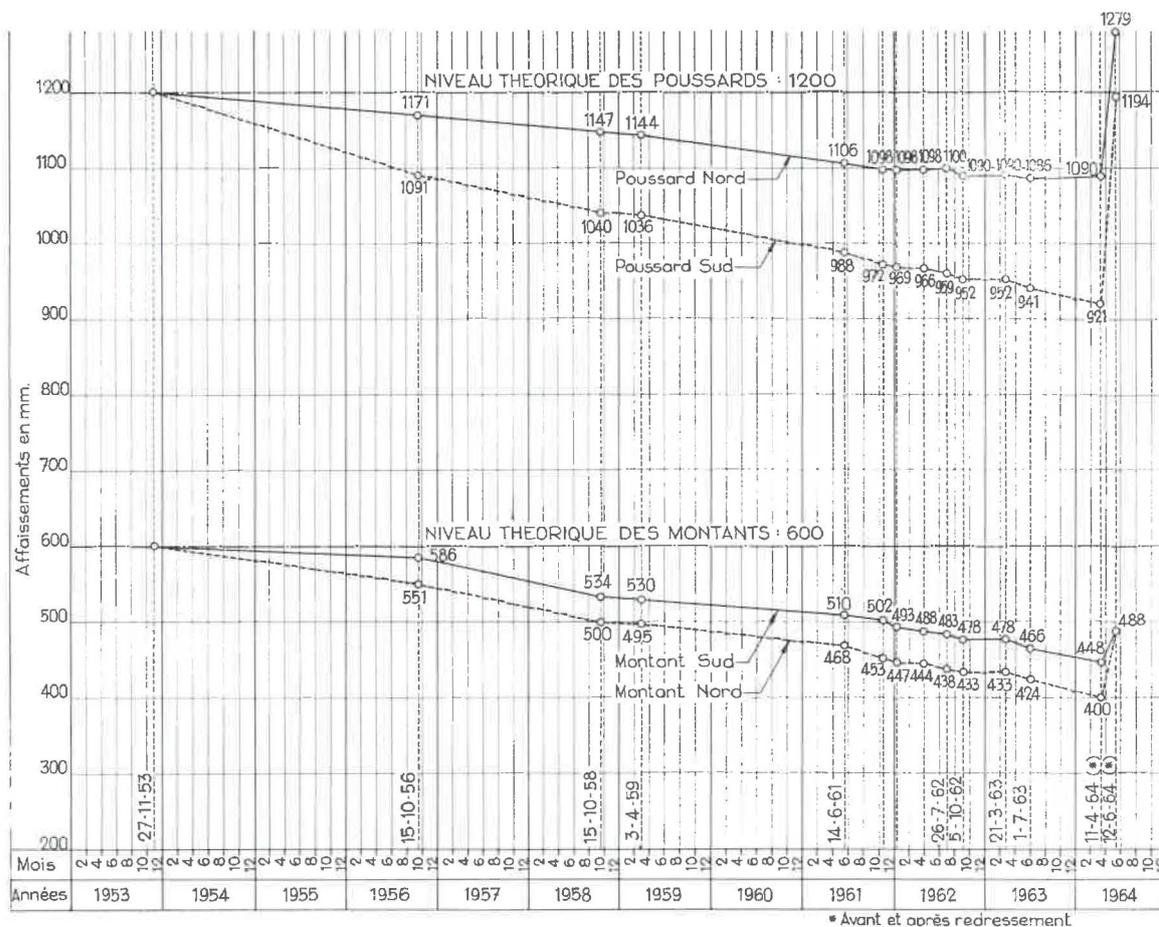
Fig. 4. — Diagramme des affaissements des pieds des montants et des poussards.

b) De l'examen du tableau I et de la figure 4, on peut déduire également, d'une part, que l'affaissement des poussards est plus important que celui des montants et, d'autre part, que l'affaissement du montant nord est plus important que celui du montant sud (—200 contre —152) alors que l'inverse se produit pour les poussards (—279 pour le poussard sud contre —110 pour le poussard nord).

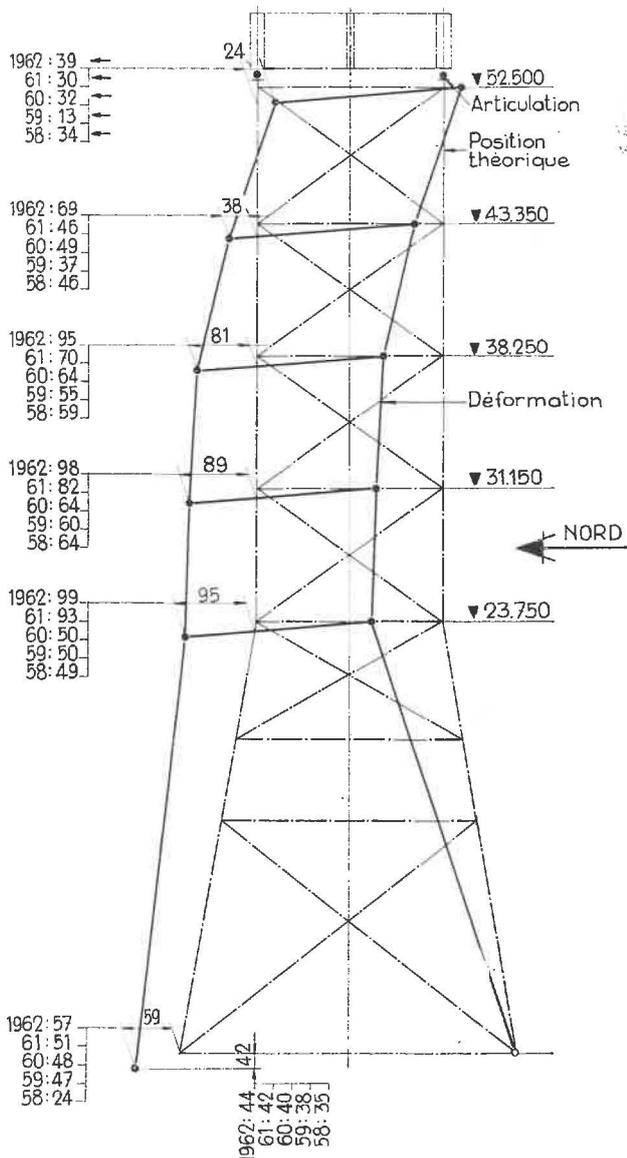
Fig. 5. — Déformation des deux montants dans un plan nord-sud.

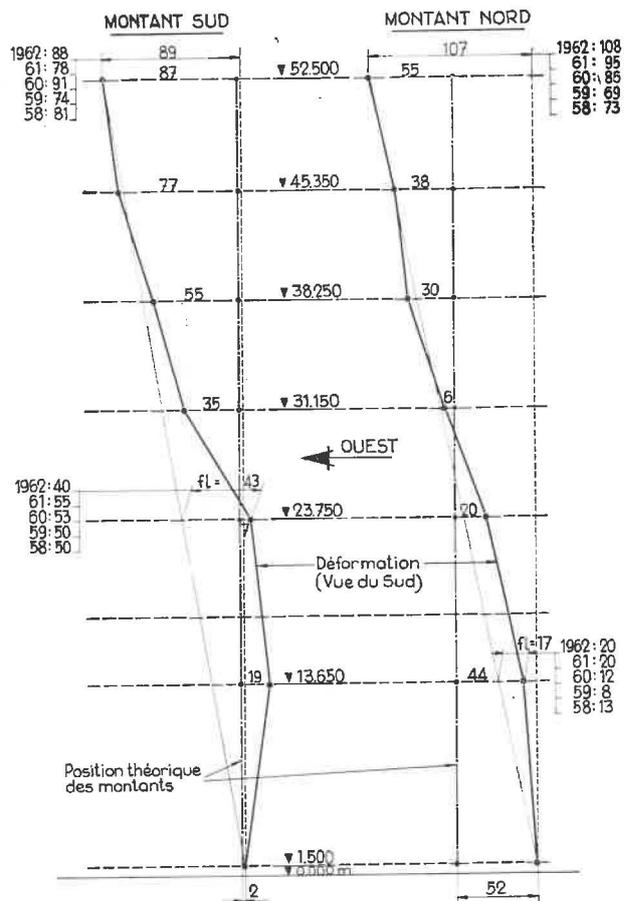
Fig. 6. — Déformation des montants dans un plan est-ouest.

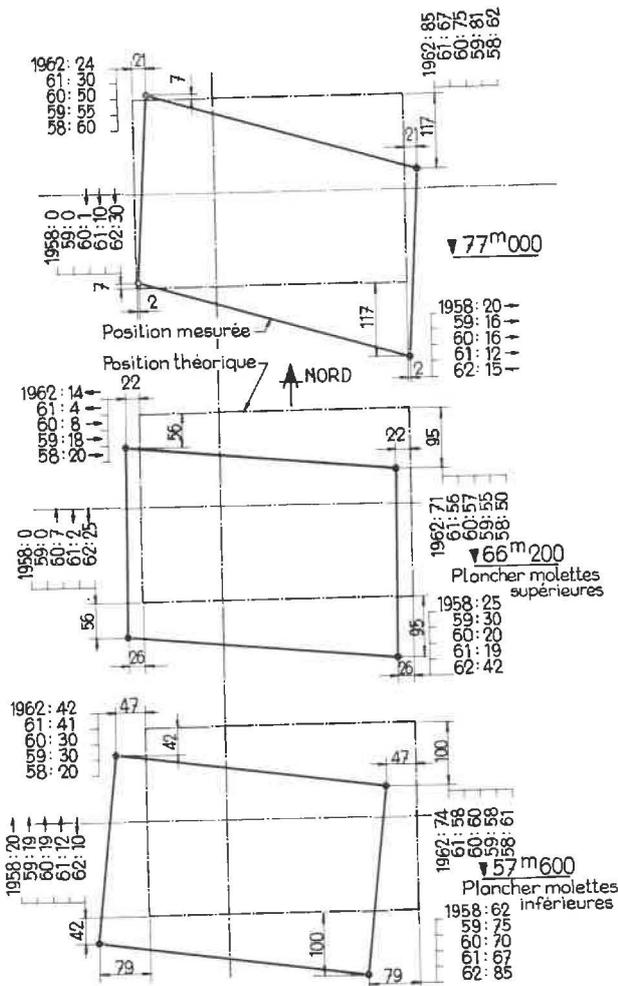
Fig. 7. — Déplacements des planchers des molettes et de la toiture.

Le coin sud-ouest est déporté de 37 mm vers le nord et 83 mm vers le sud contre 26 mm et 56 mm en 1963 (voir fig. 19 et 7).

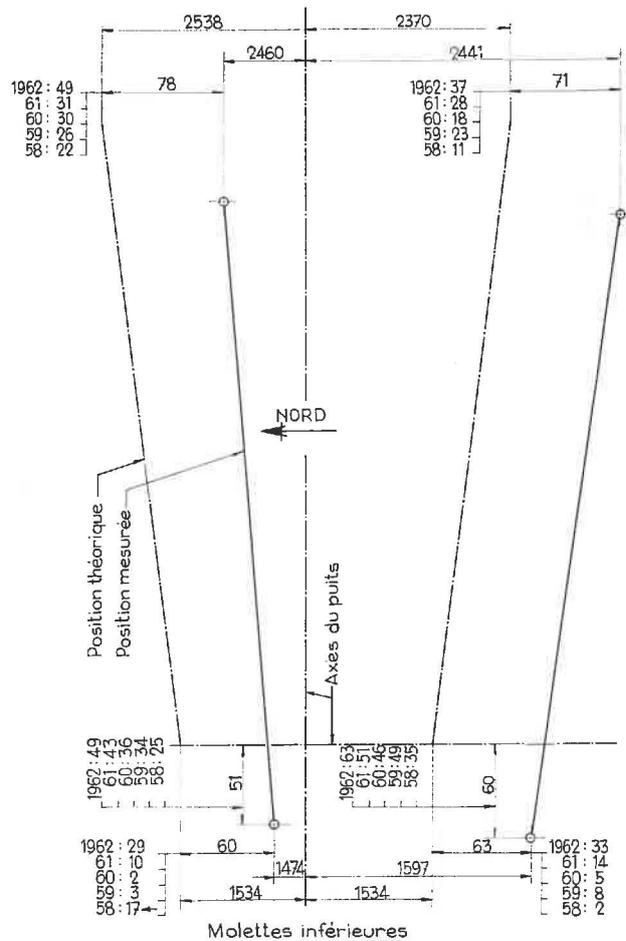
Fig. 8. — Situation et évolution de la position des molettes inférieures.

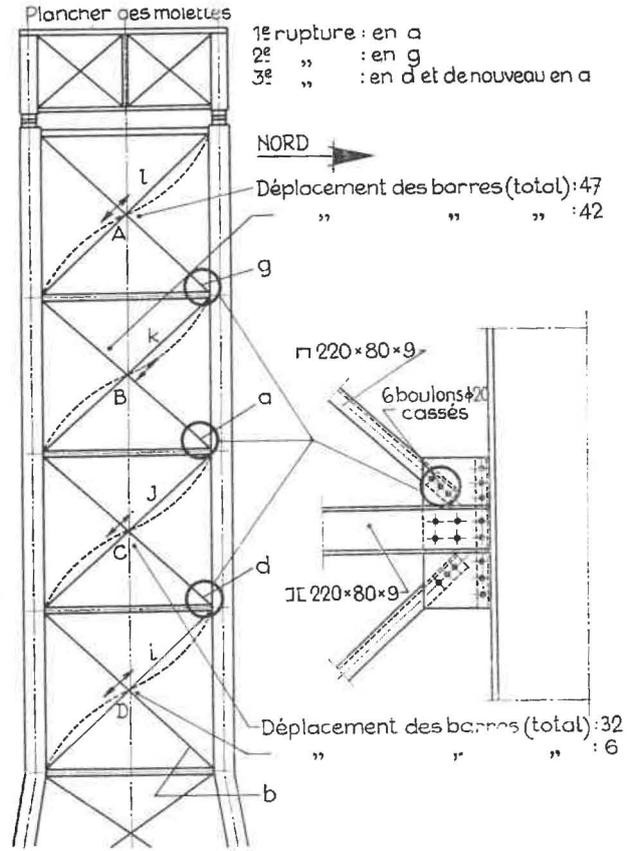
Fig. 10. — Vue en élévation des montants avec la situation des assemblage rompus et des barres déformées.

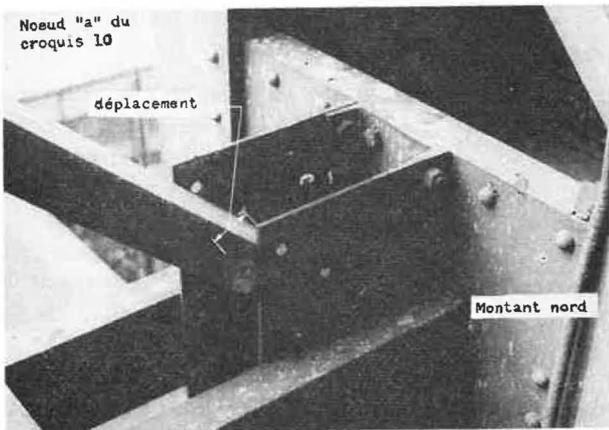
On comprendra aisément qu'à la suite de la différence d'affaissement des montants (48 mm de plus pour le montant nord que pour le montant sud), les entretoises dont le pied est dirigé vers le montant nord aient été soumises à traction jusqu'à la rupture de l'assemblage de ces barres avec le montant (voir fig. 10 donnant une vue d'ensemble des montants avec la position des assemblages repères a, g et d qui ont cédé). La figure 11 montre un de ces assemblages où tous les boulons ont été cisailés.

Fig. 11. — Rupture d'un assemblage d'entretoise au montant par cisaillement des boulons (Il s'agit ici de l'assemblage rep. « a » de la fig. 10).

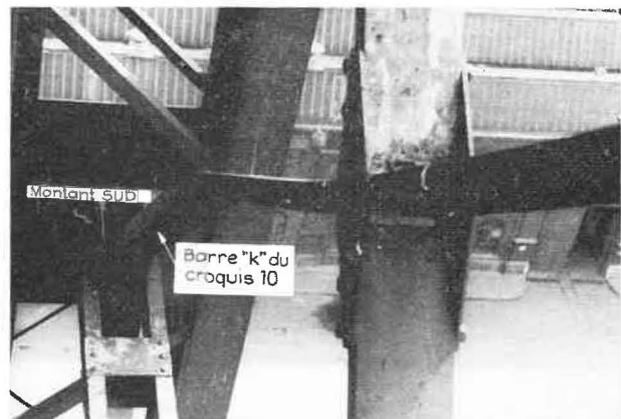
La figure 12 nous montre une de ces barres déformées.

Fig. 12. — Entretoise déformée par flambage (Il s'agit ici de la barre repérée « k » à la figure 10).

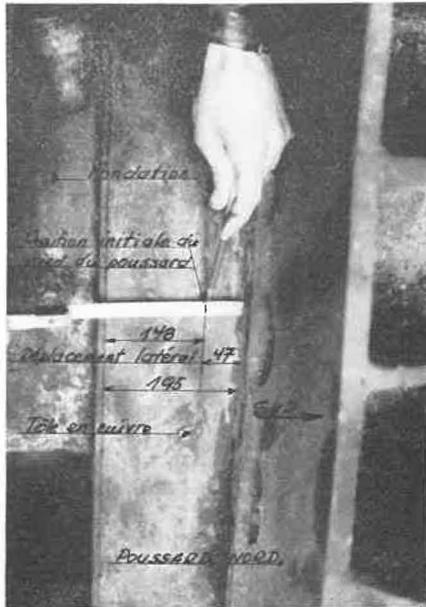
c.3) Un déplacement latéral vers le sud, du pied du poussard nord (libre sur sa fondation) provoqué par l'affaissement de la fondation du poussard sud (calé sur sa fondation) — voir figures 13 et 14.

Fig. 13. — Déplacement du pied du poussard nord vers le sud. La pointe du crayon a été posée sur la trace laissée par l'emplacement du pied à l'origine.

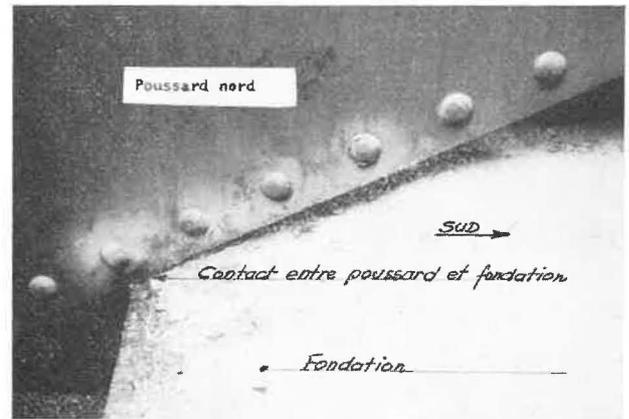
Fig. 15. — Contact entre le poussard nord et sa fondation.

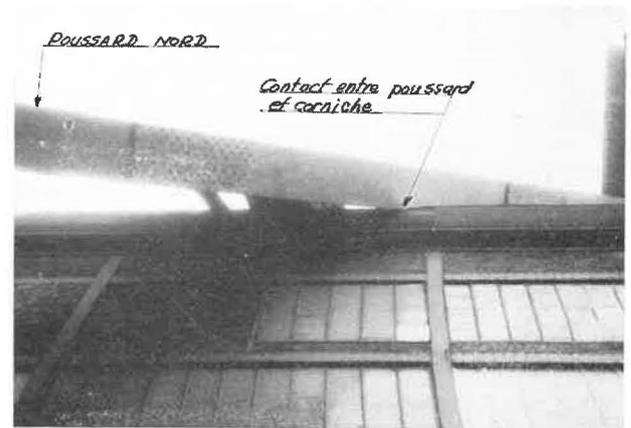
c.3.2) Un contact du poussard nord avec la corniche du bâtiment des recettes (fig. 16).

Fig. 16. — Contact entre le poussard nord et la corniche du bâtiment des recettes.

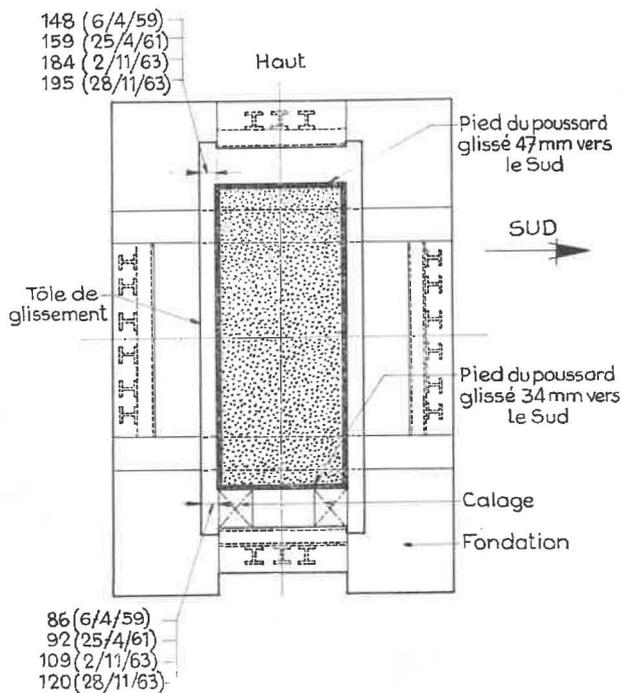
Fig. 14. — Evolution du déplacement du pied du poussard nord du 6 avril 1959 au 28 novembre 1963. On remarque que le glissement max. de la partie supérieure du pied est de 47 mm alors qu'il n'est que de 34 mm à la partie inférieure.

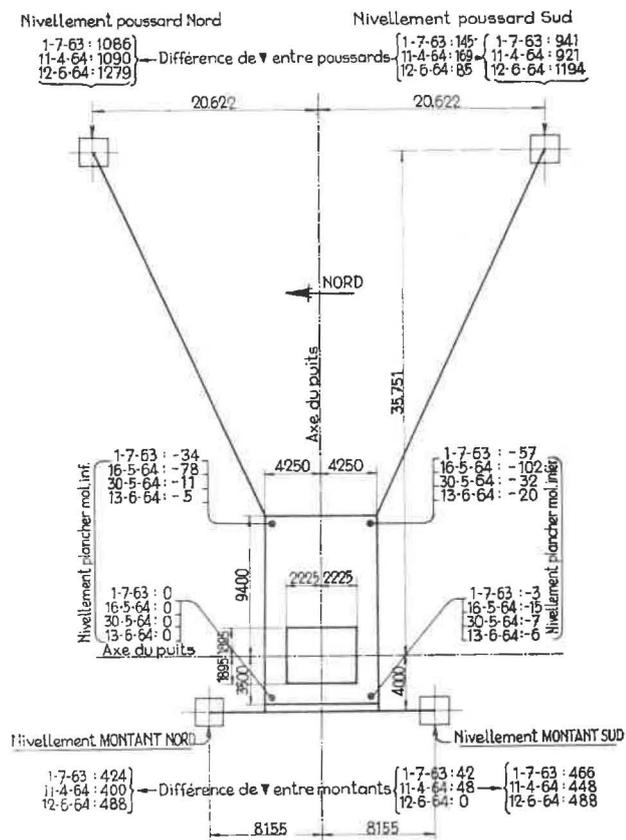
Fig. 22. — Vue en plan schématique du chevalement avec le nivellement des pieds des poussards et des montants ainsi que du plancher des molettes inférieures.

différences étaient respectivement de 42 mm et 145 mm. La figure 22 qui donne une vue en plan schématique de l'ouvrage, indique les différents niveaux de 1963 et ceux de 1964 avant et après redressement.
