Contribution à la sécurité par l'étude des accidents

G. LOGELAIN,
Inspecteur Général des Mines

G. COOLS,
Directeur Divisionnaire des Mines

Accidents survenus dans les exploitations à ciel ouvert des minières et des carrières, dans les dépendances de surface des mines, minières et carrières, ainsi que dans les usines sidérurgiques et leurs activités connexes.

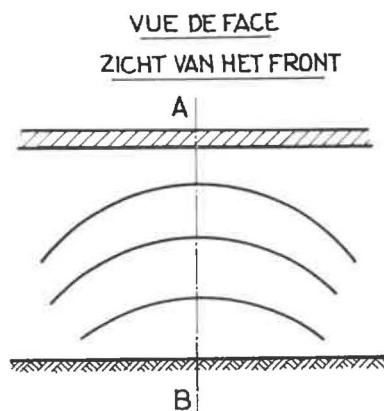
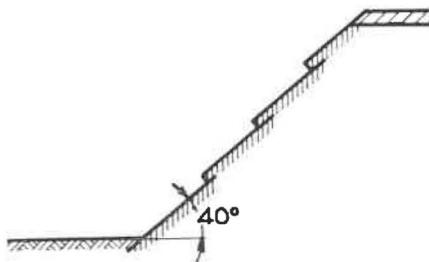
COUPE A-B DOORSNEDE A-B

Dans une carrière à ciel ouvert où l'on exploitait des grès avec intercalations schisteuses, la pente des bancs était de 40° pied nord; le front d'abattage, de 42 m de hauteur, progressait vers le sud. La tête du rocher était recouverte par un tas de pierres et terres rapportées de 6 m de hauteur, arrivant jusqu'à la crête du rocher.

L'abattage s'effectuait à l'aide d'explosifs, banc par banc, en progressant du haut vers le bas dans la stratigraphie. Dans chaque banc, on progressait du bas vers le haut en utilisant des volées de mines disposées en arc de cercle à concavité tournée vers le bas, de manière à réaliser dans le banc, après abattage, une voûte servant de support au rocher sus-jacent.
