LES CATASTROPHES MINIÈRES EN BELGIQUE

L'Influence du type de chantier sur la sécurité

Le rôle néfaste des voies intermédiaires

A. DUFRASNE,

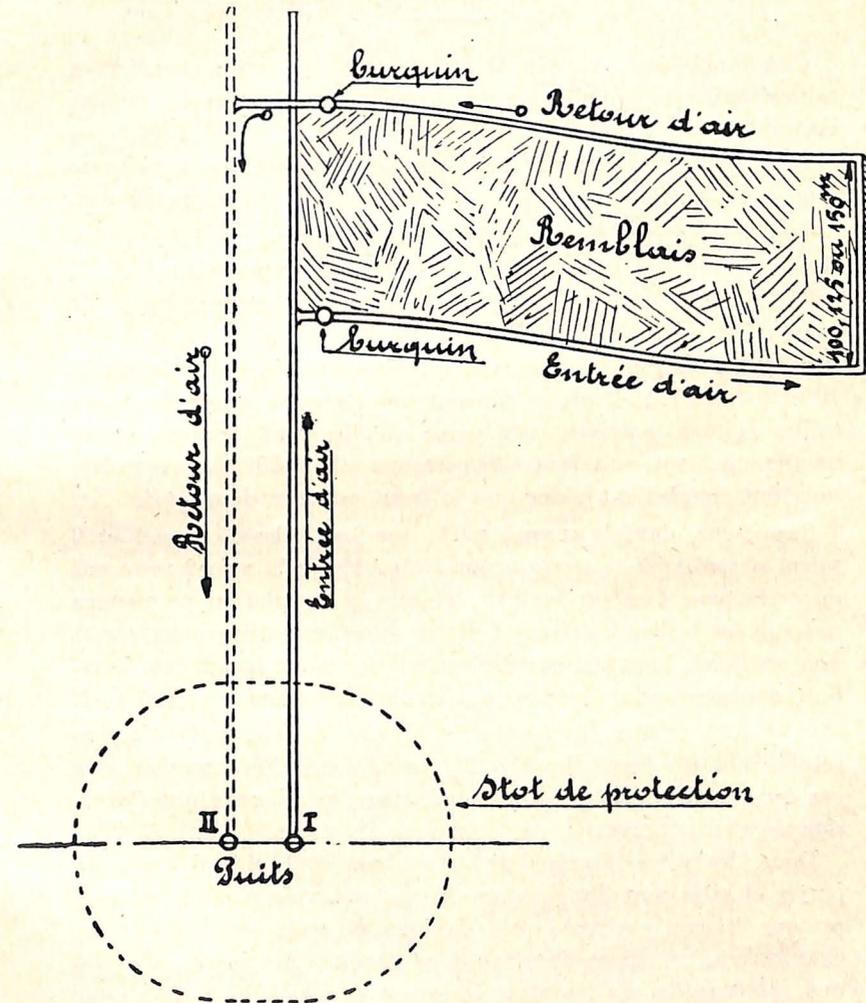
Fig. 1.

Il en résulte que le type de chantier le plus sûr au point de vue grisou est le suivant (fig. 1) (je suppose le cas d'une plateure desservie par burquins) :

Entre deux burquins distants de 100, 125 ou 150 mètres, une seule taille de même longueur.

Tout le volume d'air qui entre dans la costresse passe nécessairement sur le front de taille, qu'il balaie de tout son débit.

Pas une seule porte *au chantier*; pas d'interruption d'aérage possible (1).

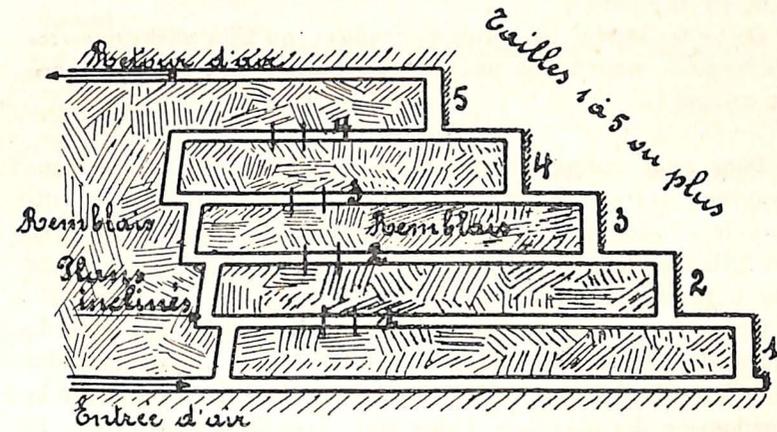
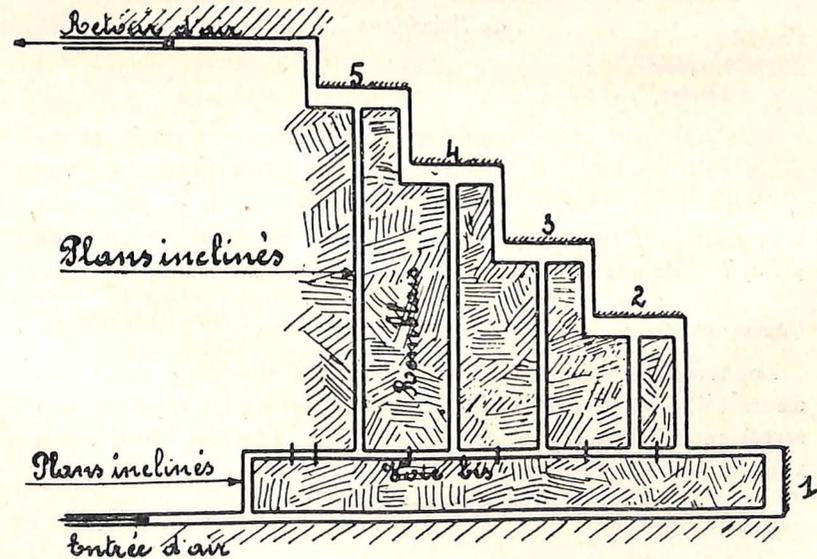
Fig. 2.

Les types de chantier anciens sont de deux sortes, en plateau (fig. 2 et 3); ils sont à tailles chassantes ou à tailles montantes.

Les voies intermédiaires sont munies de portes qui doivent être fermées pour que le courant d'air passe aux fronts de tailles. Il en résulte que ces voies sont ventilées peu ou prou et que, par conséquent, *ce sont des nids à gaz*.

Supposons, dans le croquis n° 1, que les tailles de base 1 et 2 soient arrêtées; *il est certain* que les portes de la voie 2 resteront ouvertes pour faciliter le trait, et que la ventilation ne passera pas sur les tailles inactives 1 et 2. Dans ces tailles inactives et *non ventilées*, le grisou qui se dégage s'accumule lentement. Lorsque, s'apercevant de cette situation, le surveillant ou chef quelconque fera fermer les portes de la voie 2, le circuit d'air se rétablissant sur les tailles 1 et 2 fera déplacer « le stoupion » de gaz qui, parcourant les tailles supérieures, ne cherche que *l'occasion* de s'enflammer.

Donc, les voies intermédiaires, ou bien sont obturées par les portes et elles sont dangereuses comme réservoir possible de gaz, puisque l'air n'y circule pas, ou bien ne sont pas obturées et elles créent un court-circuit qui se traduit sur les fronts par une *interruption de l'aérage*, interruption partielle le plus souvent, qui n'affecte qu'une ou plusieurs tailles, interruption d'autant plus dangereuse que ces tailles sont inactives, car alors per-
