# La gazéification souterraine dans les divers pays

## RAPPORT D'INICHAR

#### V. — ESSAIS DE BOIS-LA-DAME (Liège) (suite) (1)

##### B. — Chantier n° 2.

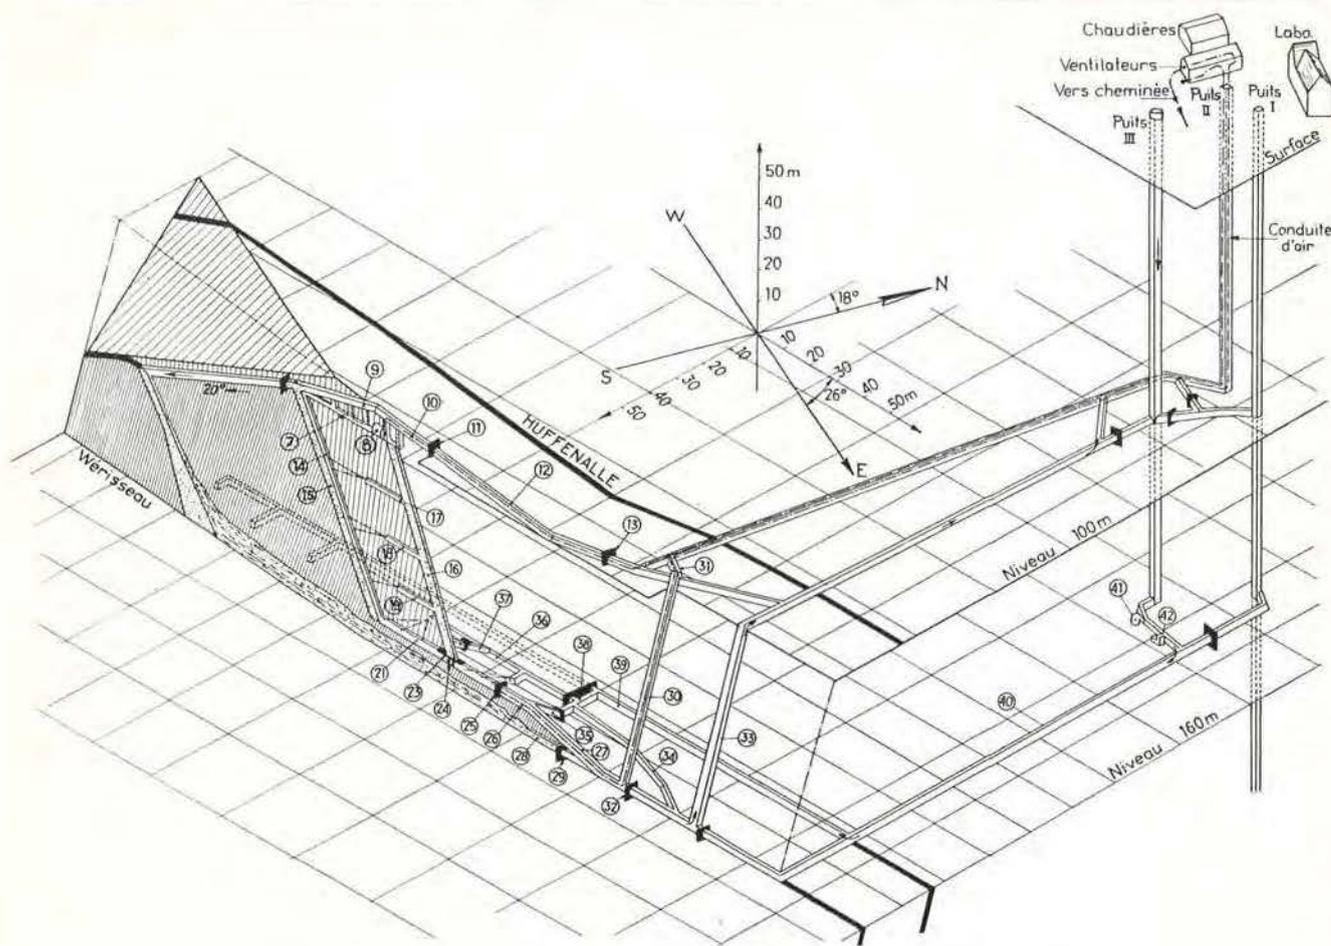
Fig. 5. — Vue perspective du chantier n° 2. — En pointillé : galerie d'observation de l'essai n° 1.  
Sous le chantier : zone brûlée pendant l'essai n° 1.

Le soutènement de la galerie de base (21) consiste en bèles métalliques (rails) empothelées dans les épontes et supportant un revêtement en tôles perforées (Fig 5). La sole de la galerie est bétonnée, les parois (épontes de la couche en dressant) sont nues. Sous le coupe-feu (16), une voûte de maçonnerie (23) maintient le sable de remblayage qui a d'ailleurs été légèrement cimenté dans la partie inférieure du montage. Un barrage anti-explosion (24), constitué par un empilement de briques de laitier, est édifié sous la voûte.

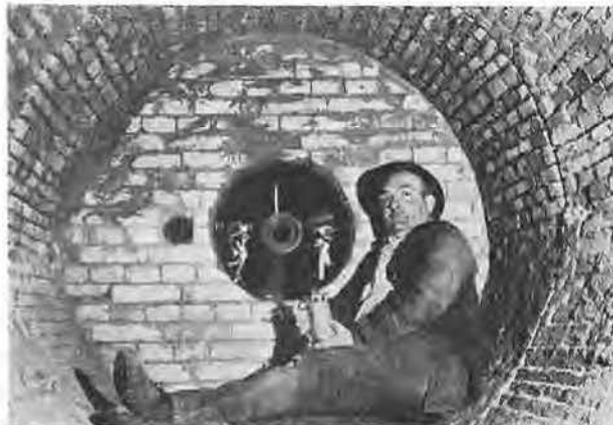
Fig. 4. — Chambre de combustion.

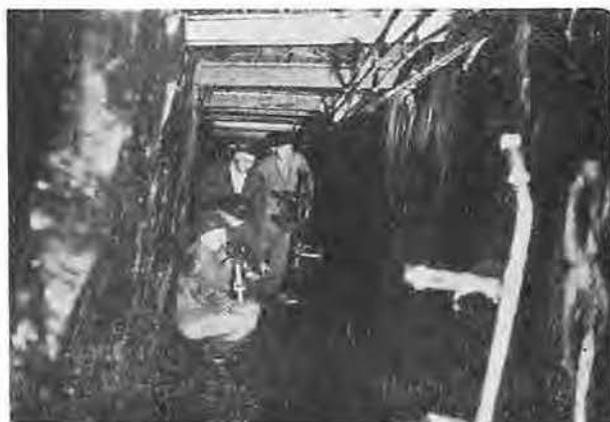
Fig. 5. — Galerie de base du chantier.

La galerie de base est équipée de neuf rampes d'atomiseurs, disposées verticalement, et alimentées indépendamment par des trous de sonde. Ces atomiseurs (5 par rampe), plus robustes que ceux

du premier essai, consistent en un ajutage projetant l'eau contre un bouton hémisphérique qui la disperse en pluie fine. Chaque rampe débite normalement 8 m<sup>3</sup>/h sous 10 kg/cm<sup>2</sup>.

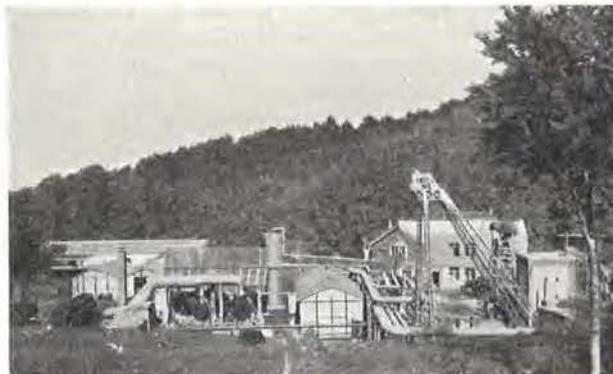
Fig. 6. — Installations de surface.

Les ventilateurs soufflants sont ceux du premier essai ( $5 \times 950 \text{ mm H}_2\text{O} \times 12000 \text{ m}^3/\text{h}$ ). Ils sont montés en série. Le ventilateur aspirant est remplacé par trois nouveaux ventilateurs montés en série également ( $5 \times 450 \text{ mm H}_2\text{O} \times 15000 \text{ m}^3/\text{h}$ ).

L'installation de chaudières du premier essai n'a pas été modifiée. Un détendeur règle à  $4 \text{ kg/cm}^2$  la pression de la vapeur produite.

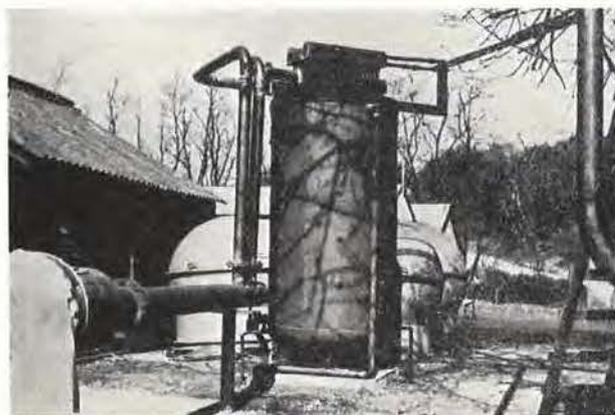
Fig. 7. — Evaporateur d'oxygène.

L'installation de gazéification de l'oxygène liquide a été modifiée plusieurs fois. Dans la version finale, l'oxygène est gazéifié dans un faisceau de tubes verticaux chauffés à l'eau chaude, puis surchauffé dans un faisceau de tubes horizontaux, chauffés à la vapeur. L'installation est capable d'un débit horaire de 4500  $\text{m}^3$  d'oxygène gazeux à  $80^\circ \text{C}$  (Fig 7).

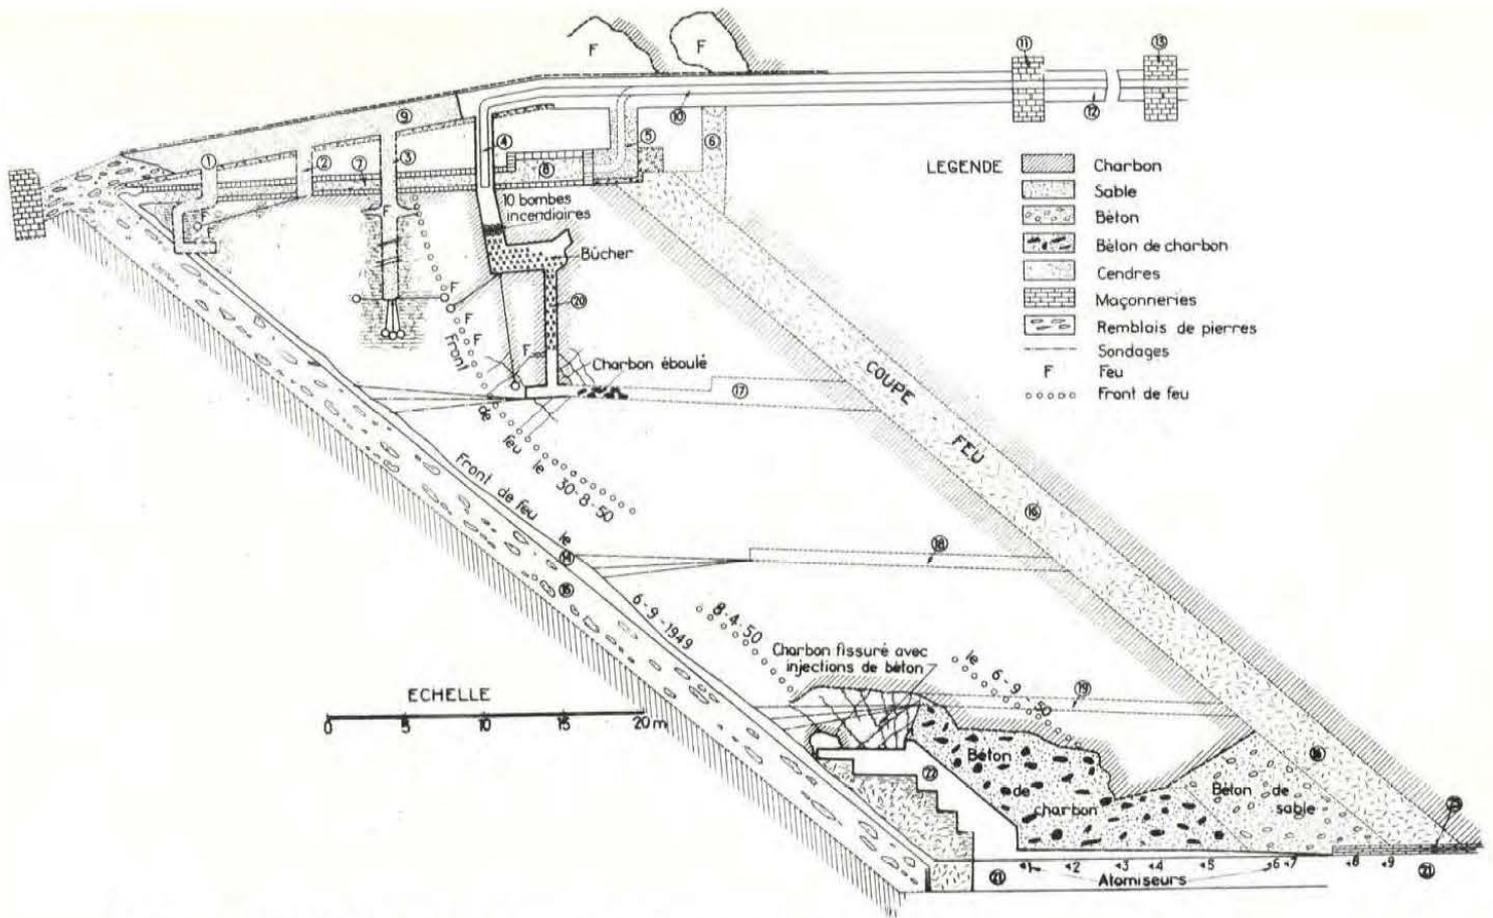
Fig. 9. Travaux exécutés dans le panneau pendant l'essai

Devant l'importance des dégâts subis par le brûleur et la chambre de combustion, on renonce à les remettre en état. On s'efforce d'abord de rétablir le passage du courant d'air. On débouche les puisards 1, 2, 3, 4. Sous les puisards 1, 3, 4 sont creusées des reconnaissances descendant dans la partie supérieure du panneau et prolongées elles-mêmes par des trous de sonde. (Fig 9).

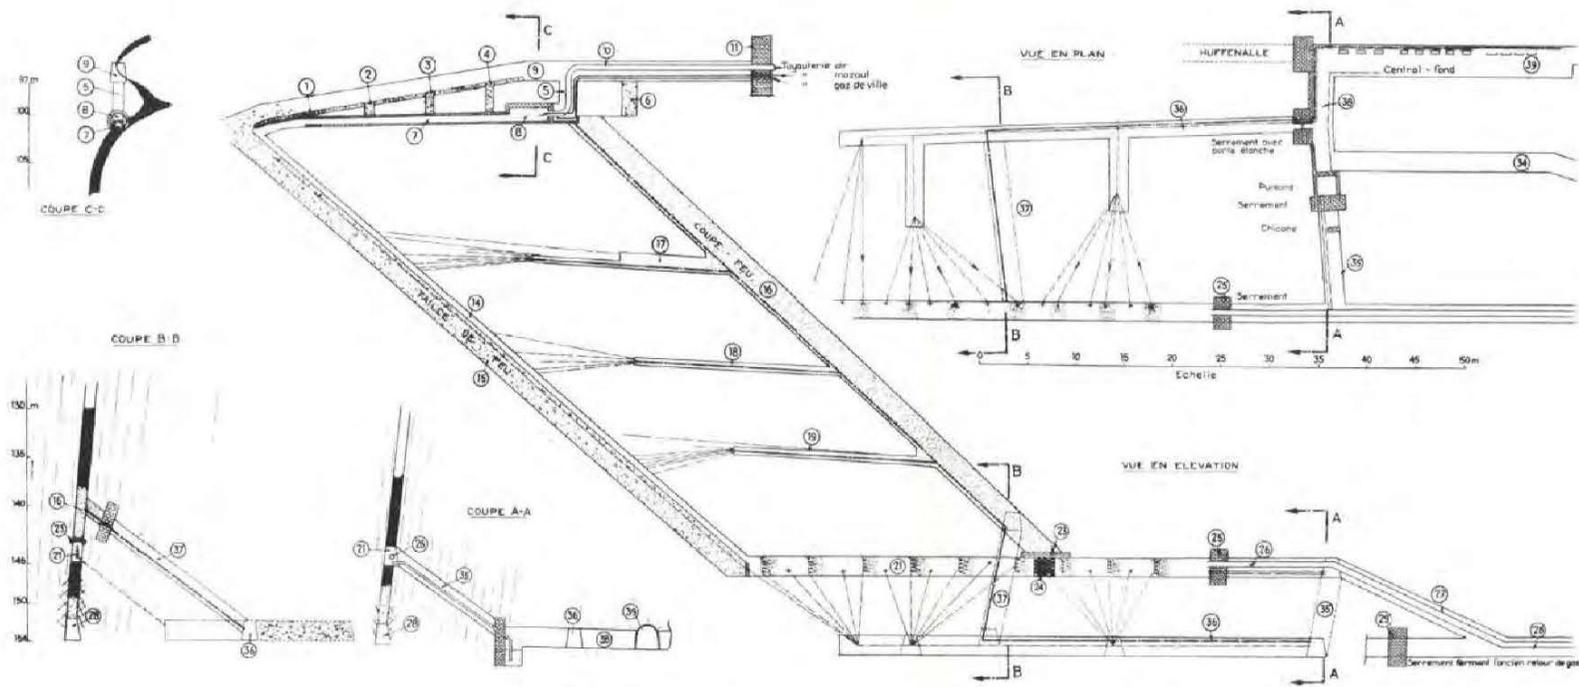
Fig. 2. Schéma du chantier - Réseau de mesures

L'extrémité de l'ancienne galerie d'observation, creusée dans la couche Huffenalle à la cote 154 m, est éboulée. On la ferme par un serrement au droit de la recoupe n° 7 (Fig 2) et on la remplace par une galerie parallèle (56) creusée en rocher à 17 m de la couche Wérisseau et à 8 m en contrebas de la galerie de base du nouveau chantier.

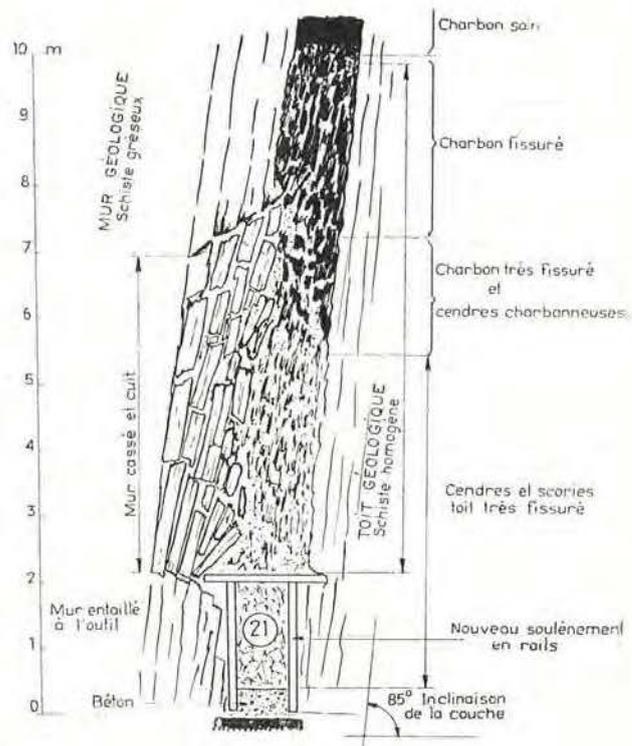
Fig. 10. — Coupe au niveau de 146 m. - Décembre 1949.

La partie inférieure de la tranche est remplie de cendres stériles et d'éboulis des épontes. On trouve ensuite de bas en haut : du charbon éboulé, du charbon en place, mais fissuré, avec des passées de cendres, du charbon inaltéré (Fig. 10). L'allure redressée de la couche et le glissement des éboulis causé par les travaux eux-mêmes ont provoqué le télescopage de ces différentes zones. On ne trouve guère de coke. Le feu chemine dans les fissures du massif en remontant le courant d'air.

On constate que la galerie de 146 m est éboulée juste au delà de la voûte (25) supportant le sable du montage coupe-feu (16). Les travaux de relèvement de la galerie commencent aussitôt. Ils durent du 9 novembre 1949 au 14 avril 1950 et sont exécutés dans des conditions extrêmement difficiles.

Le charbon de la tranche comprise entre les niveaux de 135 m et 146 m a subi l'action d'un feu dormant.

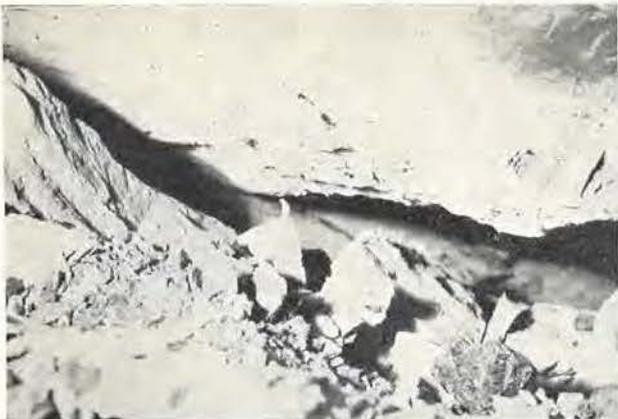
Fig. 11. — Tête de taille. - Mai 1950.

Le charbon, à la tête du panneau, paraît un peu écrasé, mais nullement cokéfié. Les roches montrent peu de traces de l'action du feu qui n'a sans doute guère séjourné longtemps à cet endroit.

À l'extrémité du carneau (7), la tête de taille est accessible : le charbon est brûlé sur 2 à 3 m, le toit est descendu sous forme de grandes dalles, laissant des vides entre les éboulis, ce qui permet au regard de plonger à une distance de 3 à 4 m. On ne voit guère de cendres. Sur le sol (toit géologique de la couche renversée) un peu de charbon a échappé à la combustion. La température est de l'ordre de 40 — 50° (Fig 11).

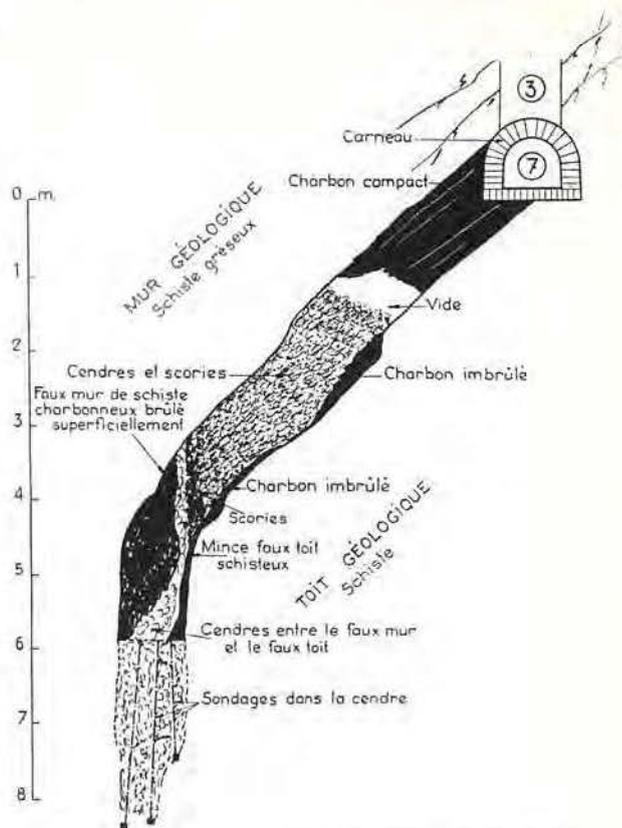
Fig. 12. — Coupe au niveau de 100 m. - Juillet 1950.

Sous le carneau, une tranche de charbon de 1,50 m environ est restée intacte. Plus bas ne subsiste qu'un amoncellement de cendres scorifiées mêlées de débris de schiste cuits, avec des lentilles de charbon non brûlé. De nombreuses crevasses, de quelques millimètres à 20 cm de largeur, traversent la masse. Le feu couve dans les îlots de charbon restés dans la scorie.

Les reconnaissances n° 1 et 3 traversent une zone complètement brûlée. (Fig. 12).

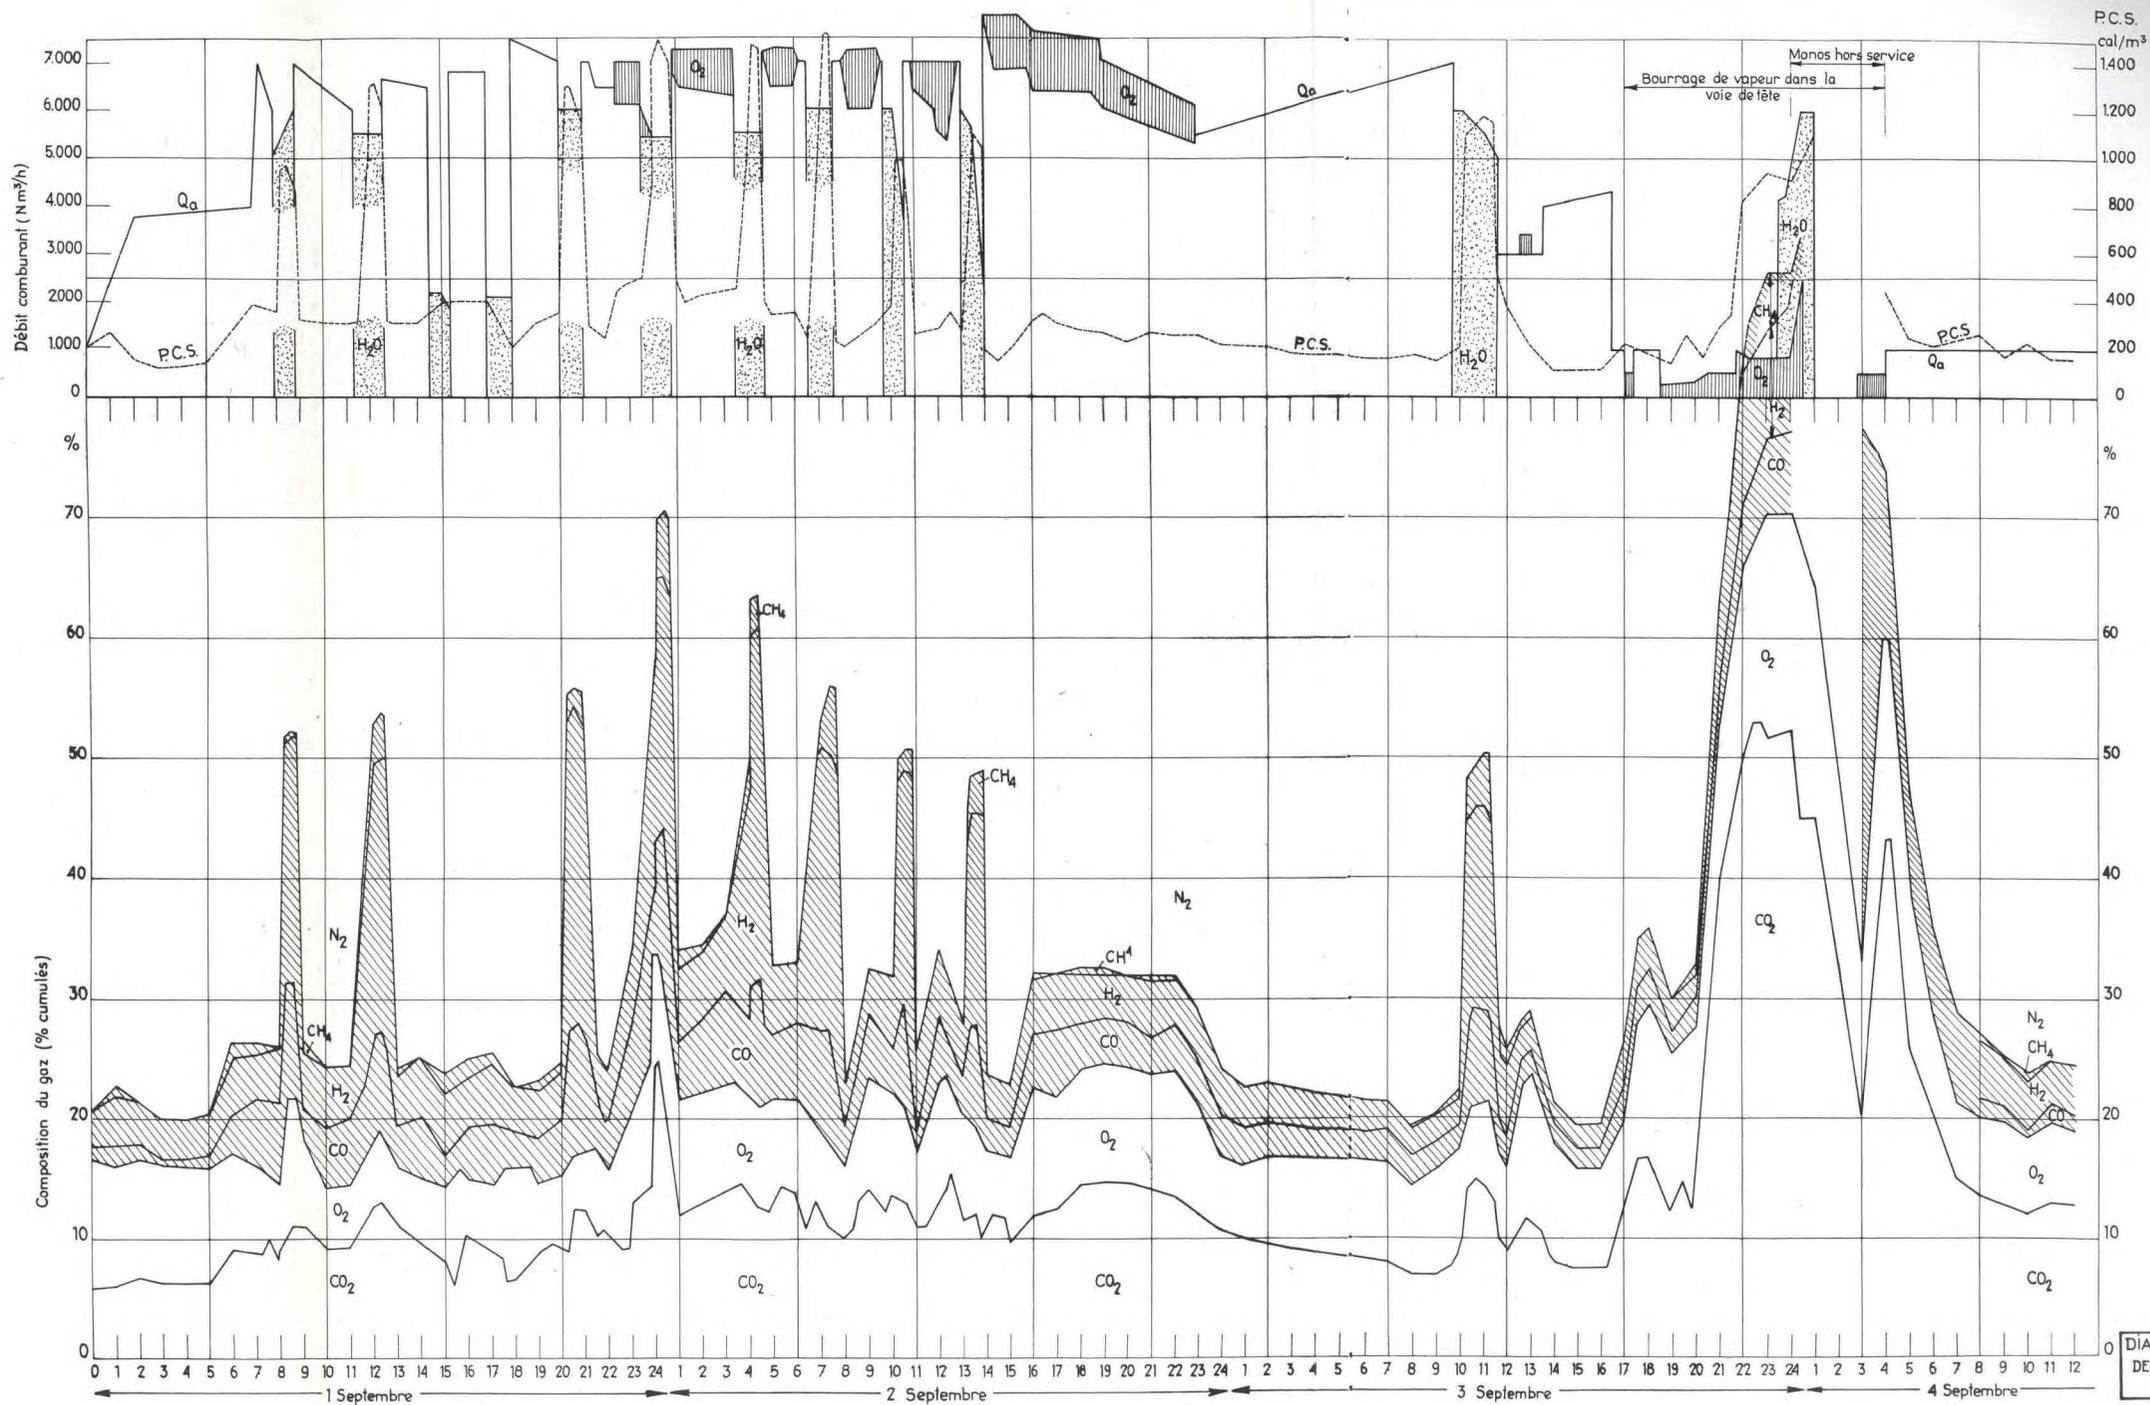
DIAGRAMME  
DEVELOPPÉ  
V

La réaction du gaz à l'eau est ici bien nette : l'hydrogène ainsi produit représente 20,6 % du gaz total.
