Creusement et soutènement de la voie de base d'un chantier à veine pentée (25 à 30°) aux sièges n° 10 et n° 17 des Charbonnages de Monceau-Fontaine

M. FRANCE,
Directeur des Travaux

M. DELHAYE,
Ingénieur Divisionnaire

Cette communication a trait au creusement et au soutènement de la voie de base d'un chantier à veine pentée aux Charbonnages de Monceau-Fontaine.

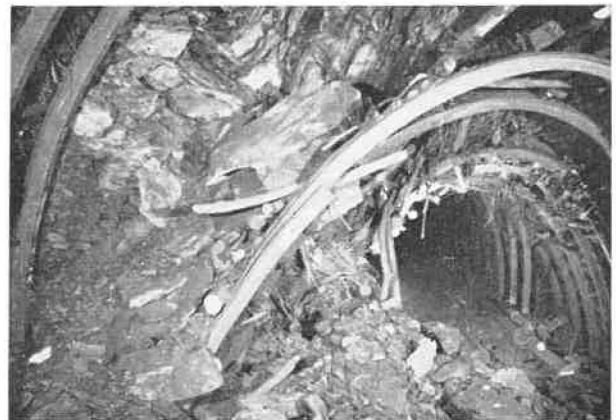
Fig. 8. — Siège n° 10 — Vue d'une brèche de recarrage dans la voie de Grosse Fosse couchant au niveau de 730 m, 2 ans après l'arrêt du chantier. La vue est prise vers les fronts à 187 m du front de taille, soit à 273 m de l'entrée de la voie. On remarque très bien la cassure en V caractéristique qui s'est dessinée à la paroi de la galerie (à gauche sur la photo).

2°) La section après recarrage reste convenable, moyennant rabasnages répétés aussi longtemps que la section recarrée n'a pas atteint la zone dite stabilisée (fig. 5 et 8).

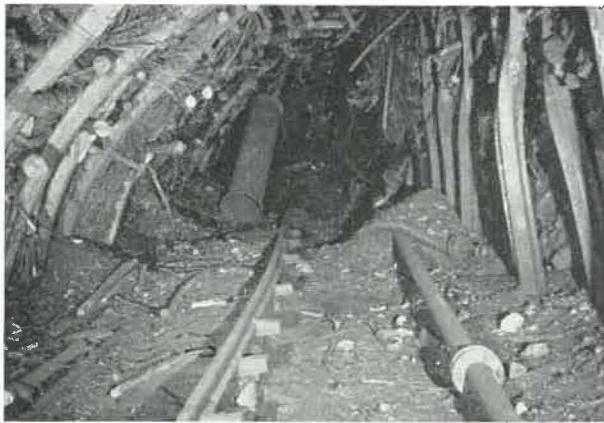
Fig. 9. — Siège n° 10 — Aspect de la voie de Grosse Fosse à 8 m du pied de taille. On remarque que les cintres Toussaint à 21 kg/m fortement rapprochés — intercadre 0,50 m — fluent nettement vers la taille, côté paroi nord (à droite sur la photo), tandis qu'une cassure s'amorcera à paroi sud et déterminera une forte poussée des terrains.

- malgré le rapprochement des cintres à front ou leur doublage systématique derrière le point de chargement (fig. 9) ;

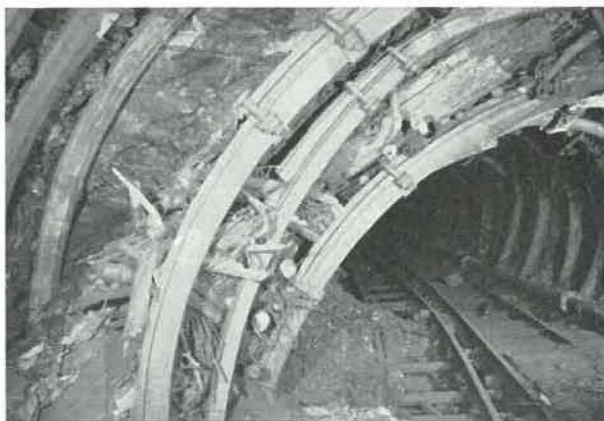
Fig. 10. — Siège n° 10 — Aspect de la voie de Grosse Fosse couchant au niveau de 730 m, à hauteur d'une brèche de recarrage située à 57 m du front de taille, soit à 403 m de l'entrée de la voie. La vue est prise vers les fronts, 2 ans après l'arrêt du chantier, dans un tronçon qui avait été, à l'origine, revêtu de cadres Toussaint à 29 kg/m.

- malgré l'emploi de cadres lourds type 29 kg/m (fig. 10) ;
- malgré le soin mis au placement des cintres et à la confection des remblais au pied de taille.

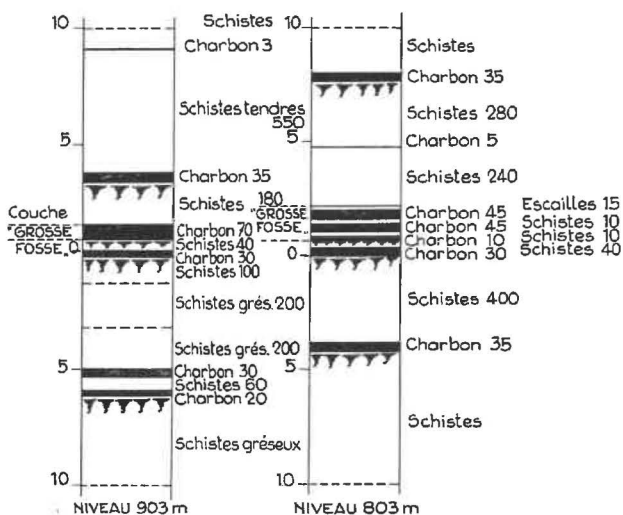
Fig. 1. — Coupe stratigraphique des terrains aux niveaux de 903 et 803 m.

Aux niveaux de 903 m et de 803 m, nous la recoupons sous la forme d'un complexe de composition moyenne variable (fig. 1). La comparaison des coupes stratigraphiques fait apparaître la grande variabilité du complexe par le jeu du rapproche-

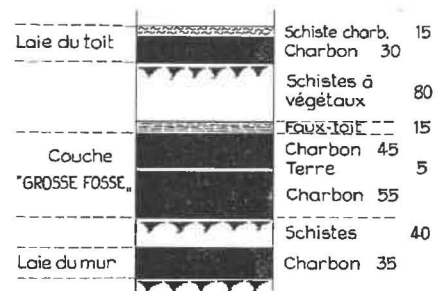
Fig. 2. — Coupe stratigraphique au voisinage de la couche.

Le bas-toit de la couche est un schiste tendre, de fissuration facile, à végétaux et filets charbonneux. Le mur est un schiste grossier à radicelles, intercalaire avec la laie sous-jacente. Sous la laie du mur, après un banc de schiste tendre de 10 cm se situe un schiste gréseux plus dur.

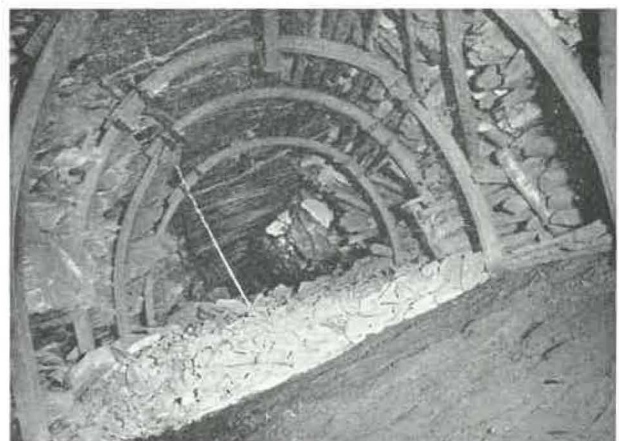
Fig. 18. — Fausse-voie cadrée. Vue vers l'arrière montrant la dalle de toit.

tances (de 70 à 100 m). La poutre de toit pose sur le remblai et suit le tassement progressif de celui-ci (fig. 18).

Elle ne se dégrade que très loin en arrière en voûte naturelle. Le resserrement des parois est progressif. La hauteur de la fausse-voie de 2,60 m au départ se réduit à 1,70 m à 40 m en arrière par descente de la dalle de toit. Le soufflage du mur est peu important.
