# JOURNEE D'INFORMATION SUR LES CADRES ARTICULES SUR PILES DE BOIS

organisée par INICHAR, à Liège, le 26 septembre 1960

# Introduction

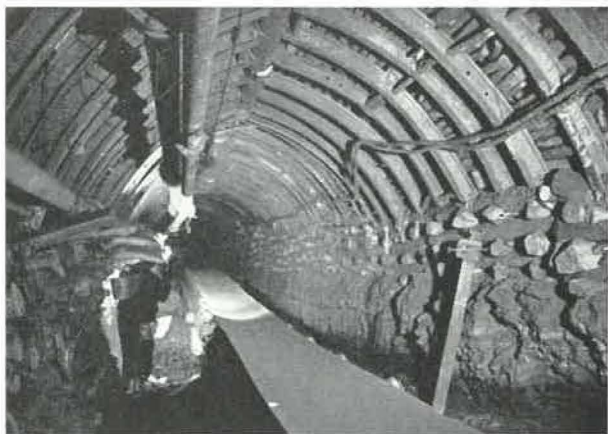
Fig. 2. — Voie de pied d'une taille dans une couche de 1,60 m d'ouverture remblayée pneumatiquement, à 250 m du front de taille (6 mois d'existence).

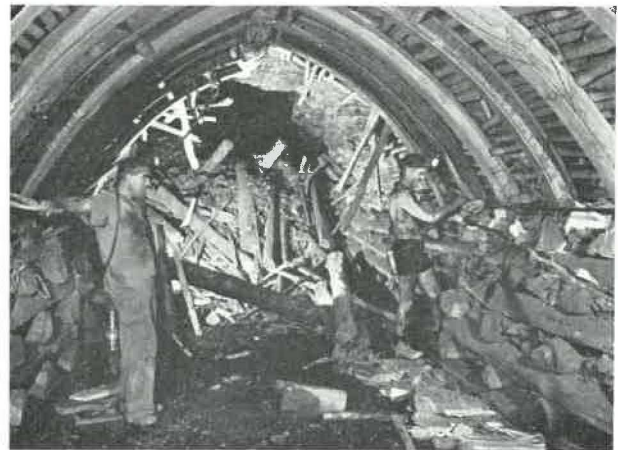
Fig. 10. — Vue générale du front de récupération.  
a) poulie de déboisage  
b) élingue d'allonge au deux derniers fers Moll.

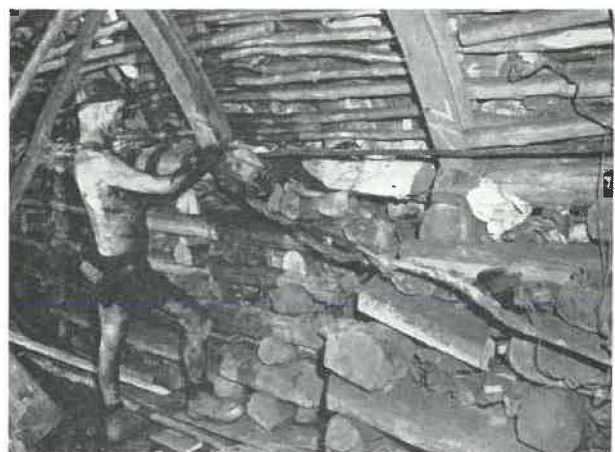
Fig. 11. — Détails :  
a) extrémité du câble de déboisage - crochet  
b) élingue d'allonge passant sur la poulie  
c) entaille de la longrine.

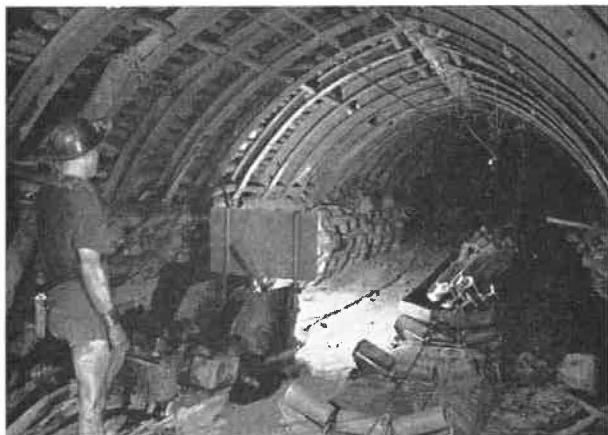
Fig. 12. — Vue d'ensemble de l'installation du  
a) treuil de déboisage  
b) skip sur rouleaux de courroie - poulie de retour au toit.

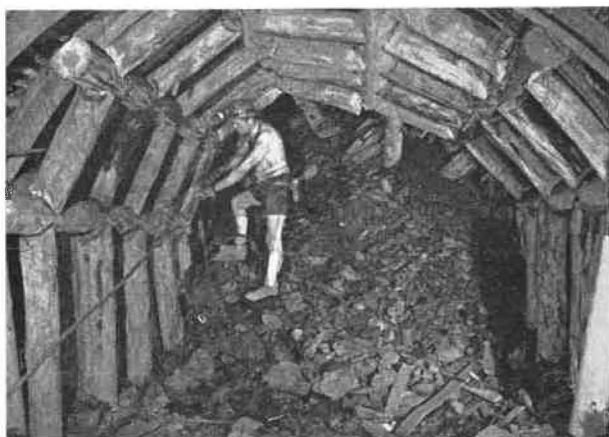
Fig. 13. — Situation au début du déboisage; on déboise le soutènement de renforcement (sans mouflage).

Les 4 photos suivantes (fig. 13 à 16) indiquent différents stades du déboisage dans une voie où l'entretien a été de 4,38 hommes/100 tonnes (comp. à la moyenne 1,38 homme/100 tonnes). Il s'agit d'une partie de voie recarrée avec renforcement par boisage anglé.

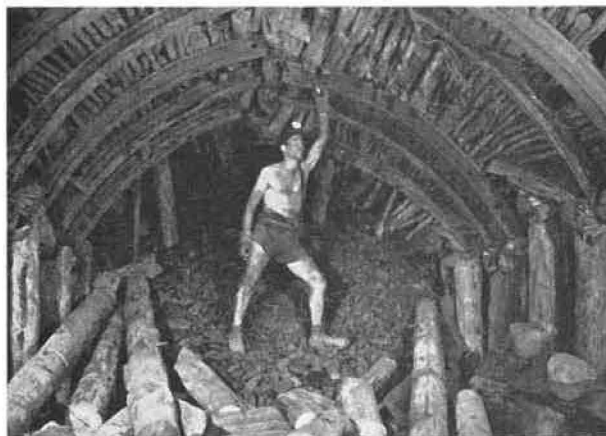
Fig. 14. — Le soutènement de renforcement enlevé, on déboise le fer n° 1, qui est prêt à tomber.

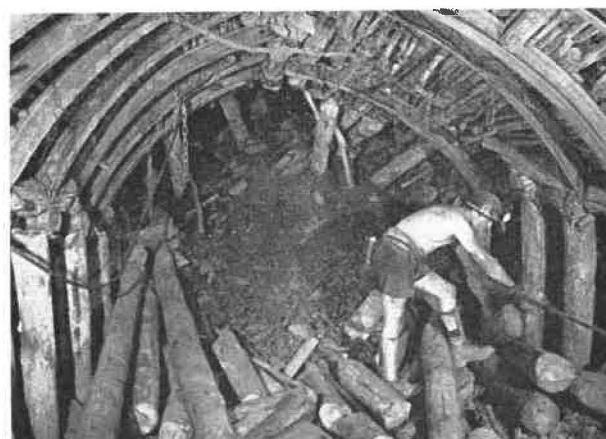
Fig. 15. — En enlevant le fer n° 1, le fer n° 3 est également tombé; ils ont été tous deux retirés vers l'arrière. On enlève le pilot se trouvant sous le fer n° 2 (solution la plus facile).

Remarquez : le fer n° 2 est déjà accroché à son élingue d'allonge, les fers n° 5 et 6 également.

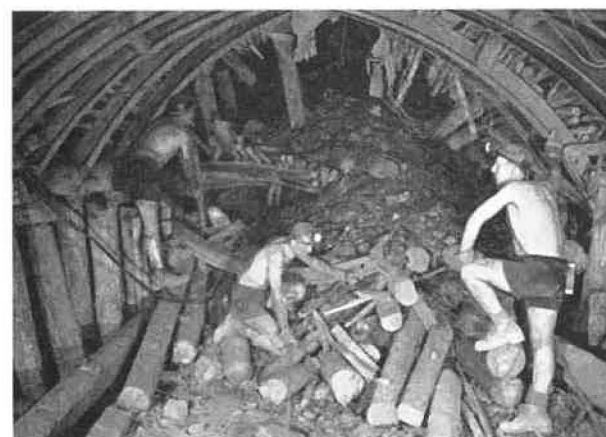
Fig. 16. — Après enlèvement du pilot, la situation est la suivante :

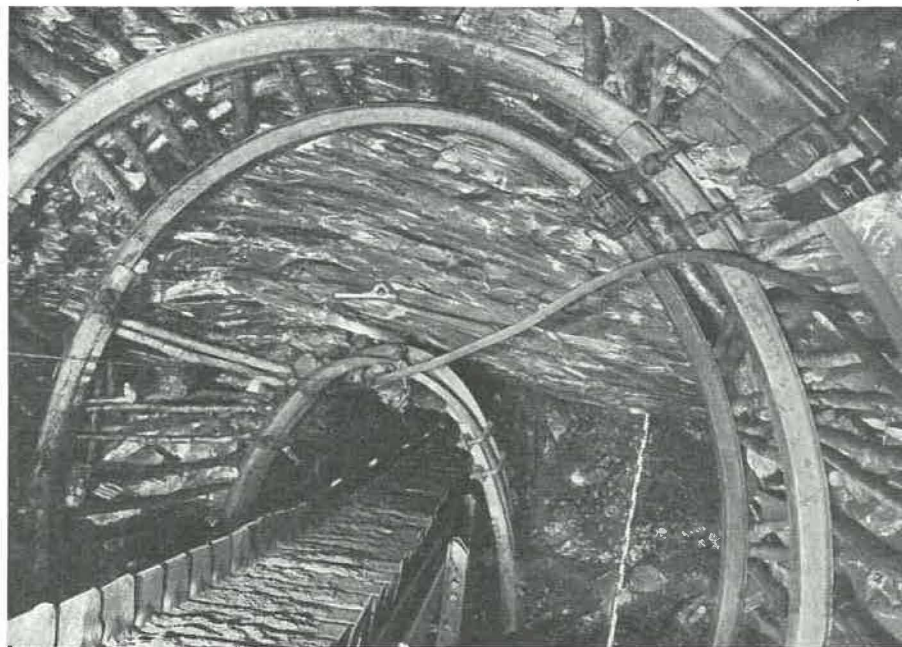
Fig. 2. — Brèche de recarrage dans la zone revêtue de cadres coulissants.

En arrière de la taille, la voie était fortement influencée par les pressions de terrain. Trois brèches de recarrage ont dû être entreprises simultanément afin de maintenir une section suffisante pour le convoyeur à écailles.

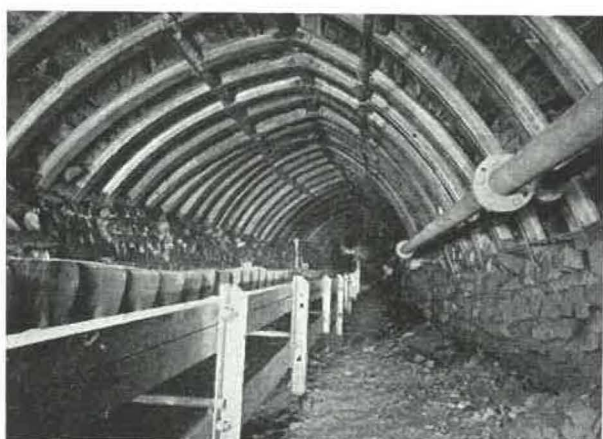
Fig. 9. — Vue d'un tronçon de galerie.

En effet, nous avons remarqué, dans un tronçon de galerie où les cadres furent placés suivant la pente des bancs, que la déclivité s'était accentuée, entraînant une déformation des éléments (fig. 8 et 9).

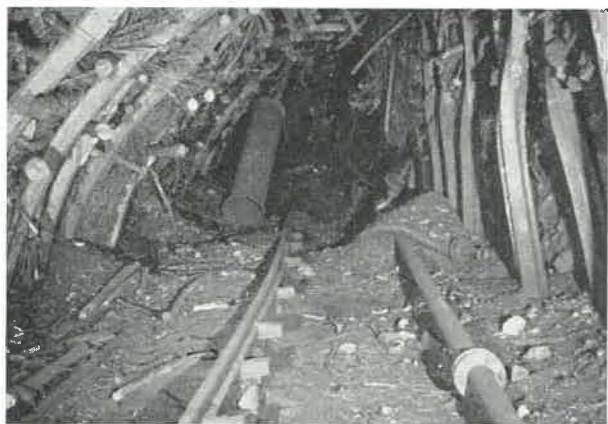
Fig. 9. — Siège n° 10 — Aspect de la voie de Grosse Fosse à 8 m du pied de taille. On remarque que les cintres Toussaint à 21 kg/m fortement rapprochés — intercadre 0,50 m — fluent nettement vers la taille, côté paroi nord (à droite sur la photo), tandis qu'une cassure s'amorcera à paroi sud et déterminera une forte poussée des terrains.

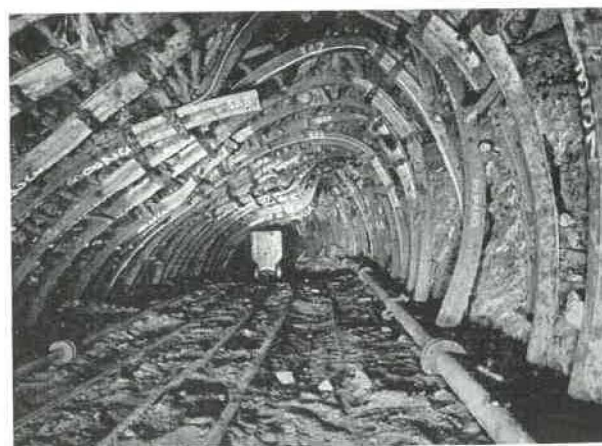
Fig. 12. — Vue de la galerie 50 m en arrière des fronts. Voie déformée avant recarrage.

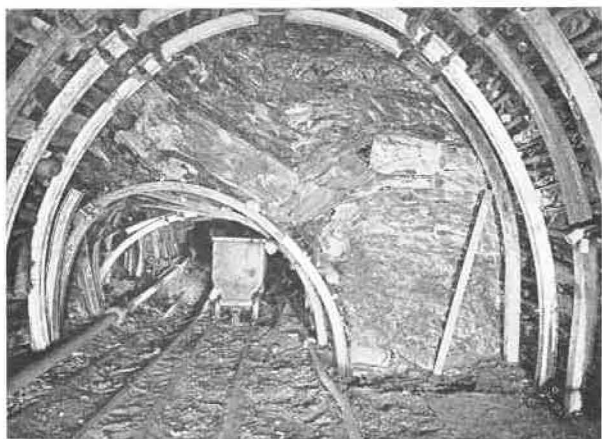
Fig. 13. — Vue du recarrage dans la voie revêtue de cadres Toussaint-Heintzmann placés sans semelle sur la roche.

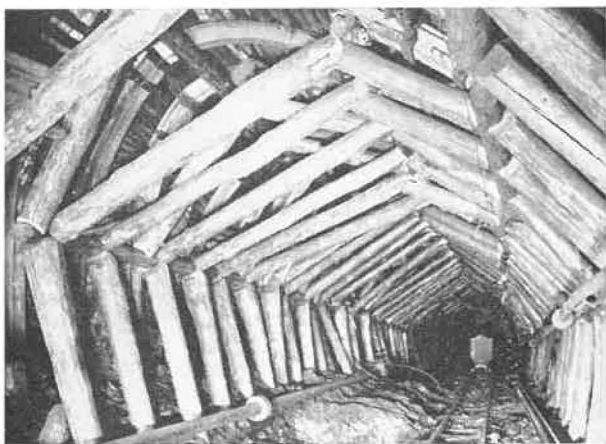
Fig. 14. — Photo de la galerie renforcée par boisage anglé avec brèche de rabasnage en cours.

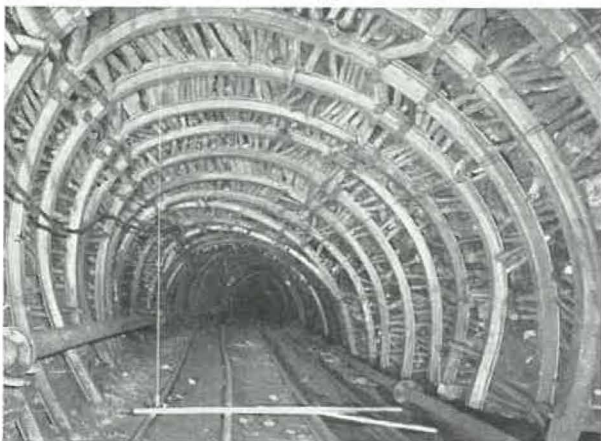
Fig. 16. — Voie en cours de déformation après un premier recarrage.

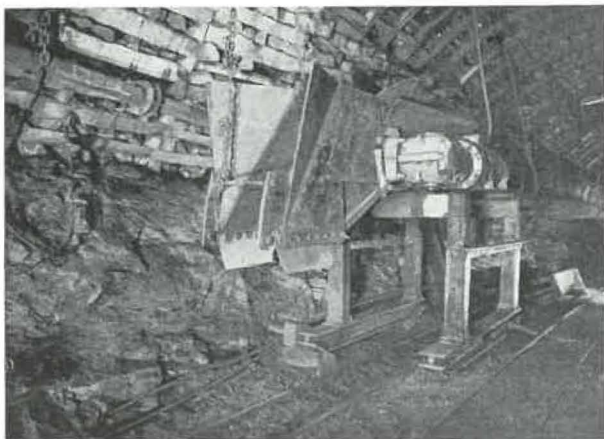
Fig. 21. — Photo du point de chargement.

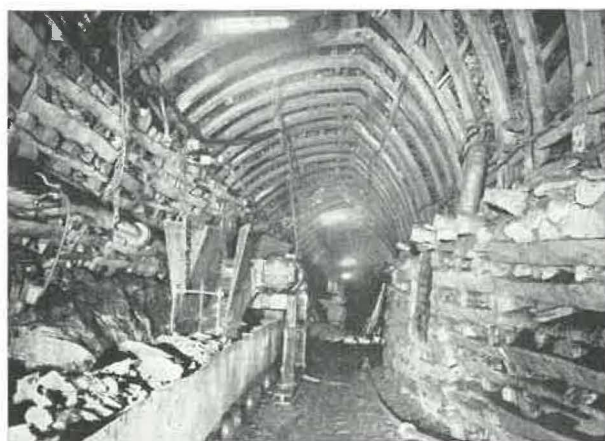
Fig. 22. — Photo prise au cours du chargement.

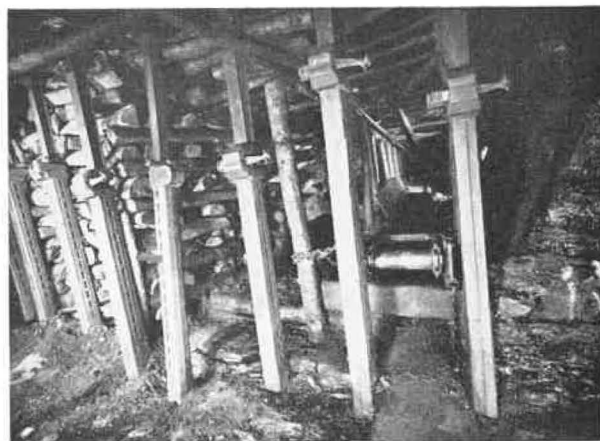
Fig. 25. — Vue du pied de taille avec pile d'amont.

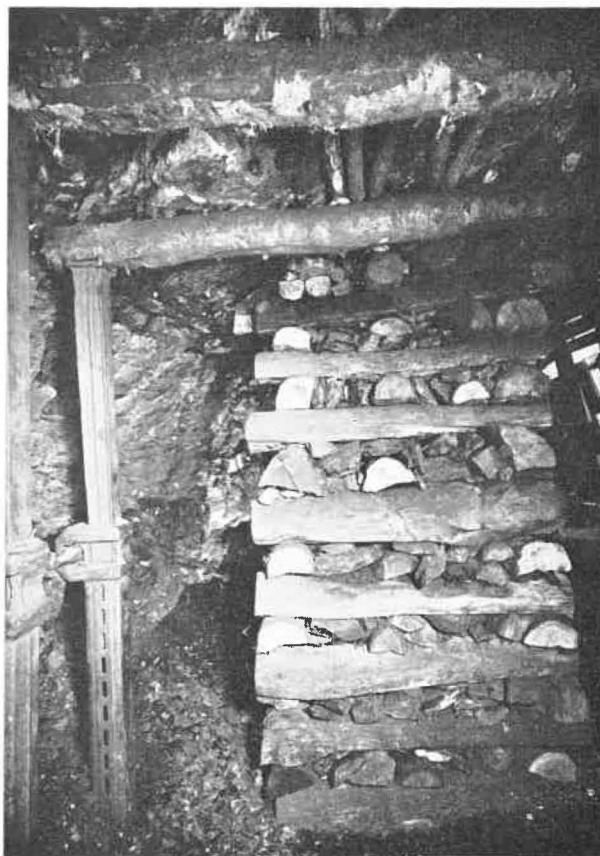
Fig. 26. — Vue arrière de la niche avec pile d'aval.

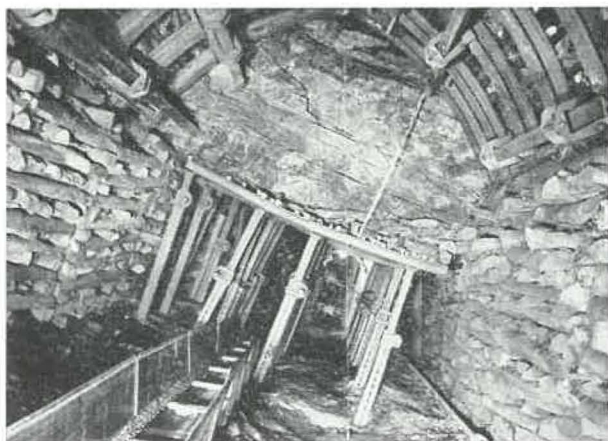
Fig. 28. — Photo du creusement de la voie. Soutènement provisoire et soutènement définitif.

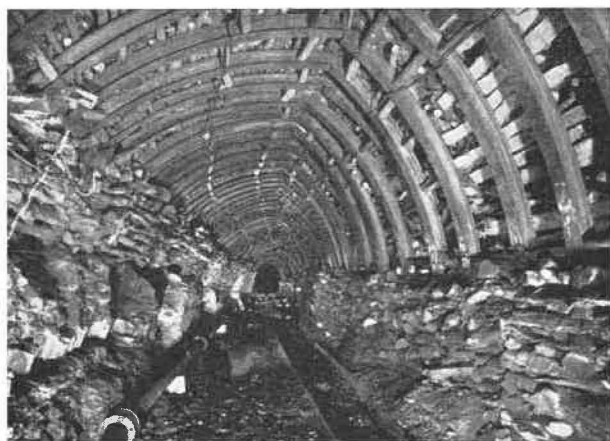
Fig. 30. — Photo de la galerie en cadres articulés.

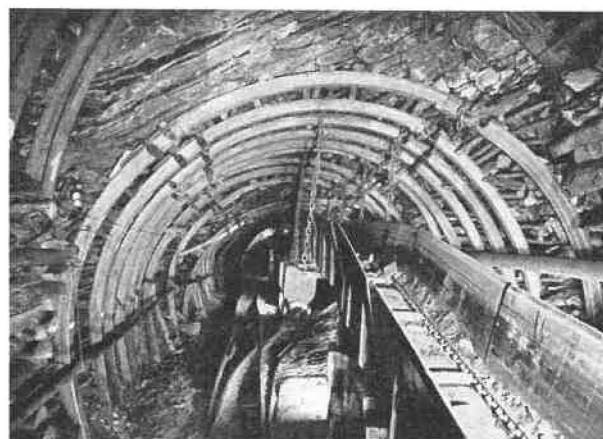
Fig. 31. — Cadres 563 à 572 placés après passage de la taille et épaulés par une pile de bois de chaque côté. Photographie du 10 mai, soit 3 mois après la pose.
