SOUTÈNEMENT MARCHANT

Le soutènement marchant en Belgique

INSTITUT NATIONAL DE L'INDUSTRIE CHARBONNIERE

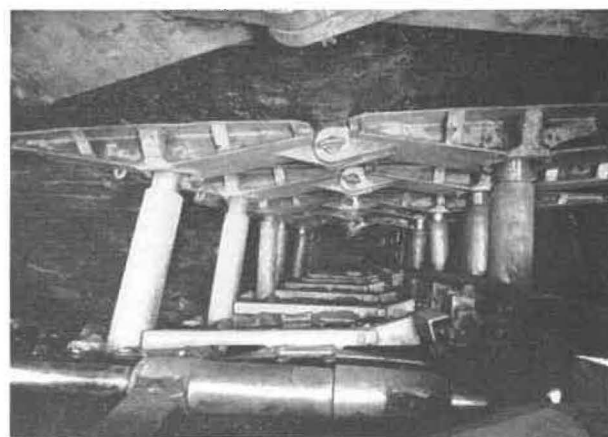
Fig. 2. — Soutènement marchant Westfalia en service dans une taille de la S.A. des Charbonnages du Borinage (extraite de l'article de MM. VANDEVELDE et BOLLE, A.M.B., janvier 1962).

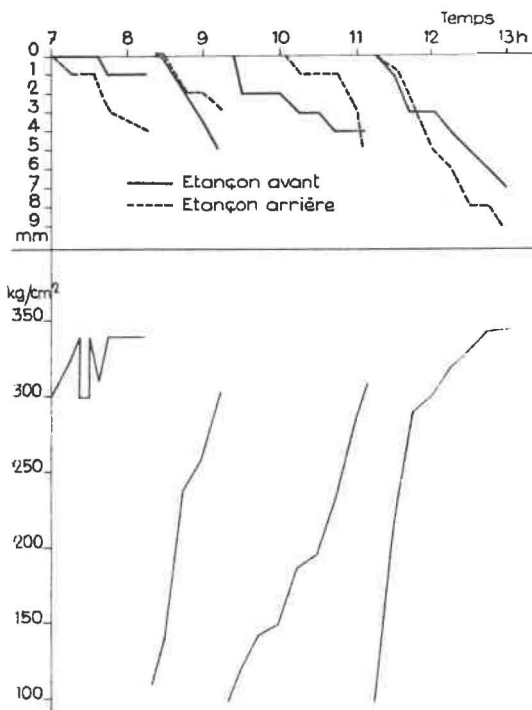
Fig. 5. — Affaissement des étançons et pression dans les fûts lors d'un poste d'abatage. Exemple de mise en charge rapide entre deux ripages. Beeringen, couche 62, taille 1 N₂ E₁, le jeudi 10 novembre 1960, poste I. - 2^e pompe, cadre n^o 11, aval.

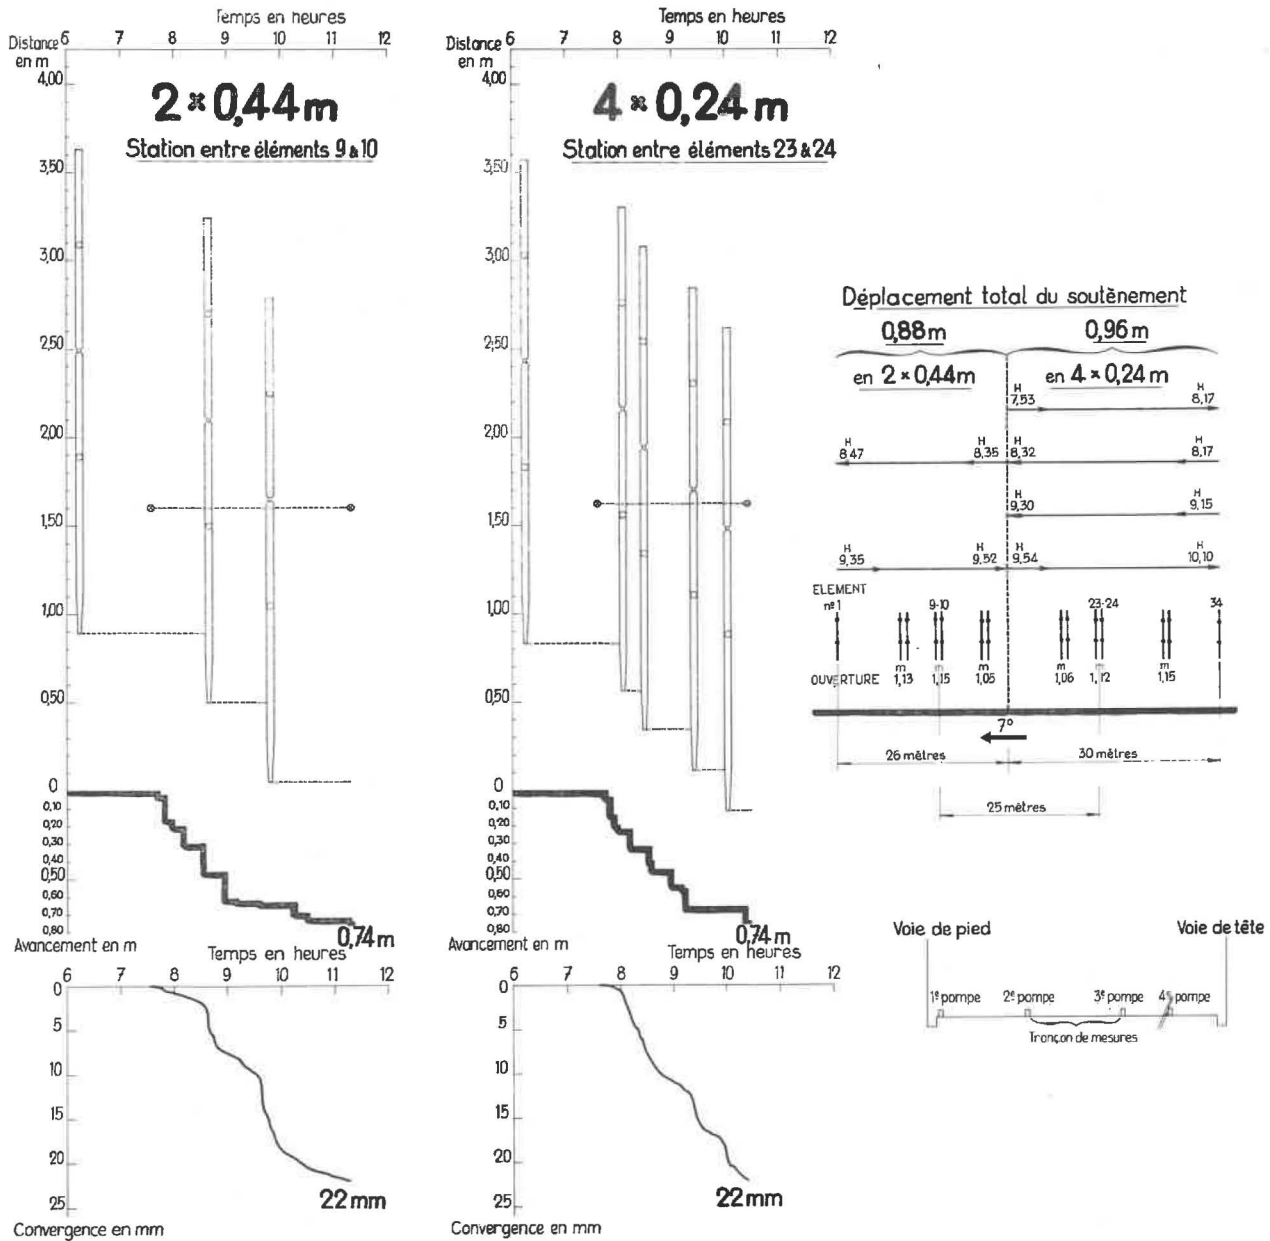
Fig. 10. — S.A. des Charbonnages de Beringen.
Le jeudi 1-3-62 — Taille 71 N 1 E_s T₁.
Soutènement marchant Westfalia.

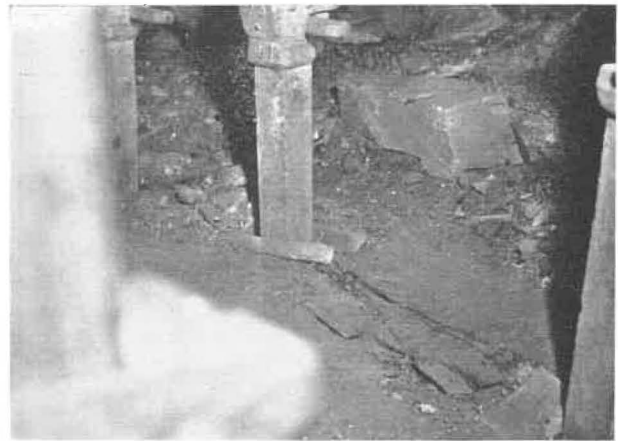
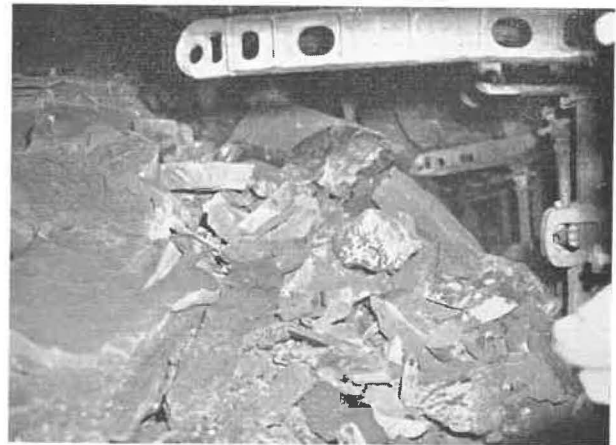
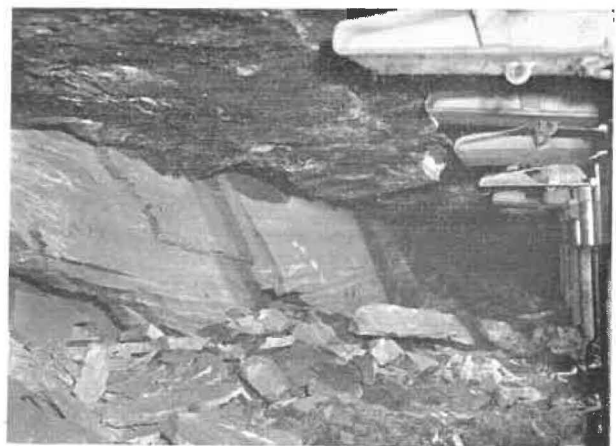
Le contrôle du toit était très insuffisant à cause de la pénétration des étauçons dans le mur : la taille se coupait à front, presque journallement, à des endroits différents. Le rabotage, donc l'avancement, était freiné jusqu'à 1,57 m/jour (fig. 10, 11 et 12).

Dans ce cas-ci, le soutènement marchant, en améliorant le contrôle du toit, du jour au lendemain, a permis un avancement beaucoup plus grand.

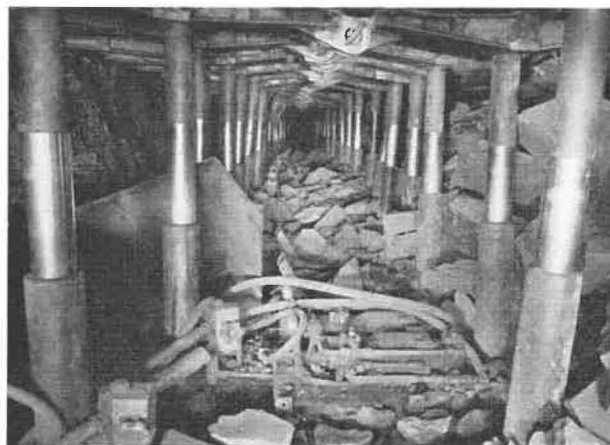
Fig. 10. — 34e/20. Pompe en taille, protection enlevée.

La photographie de la figure 10 montre un groupe haute et basse pression en taille, elle permet de se

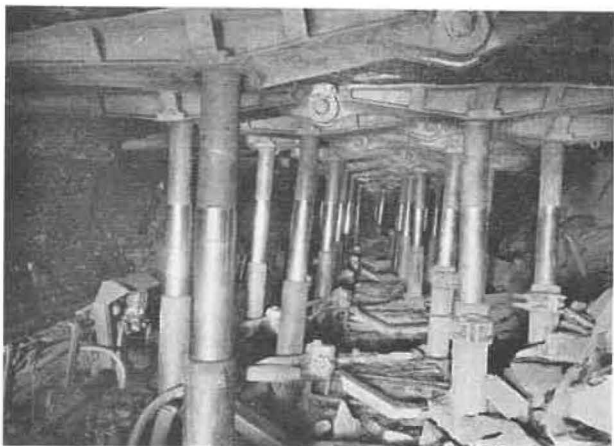
Fig. 15. — 34e/20. Soutènement en quinconce.

Les figures 15 et 15 bis montrent la disposition en quinconce à la 34^{me}/20.

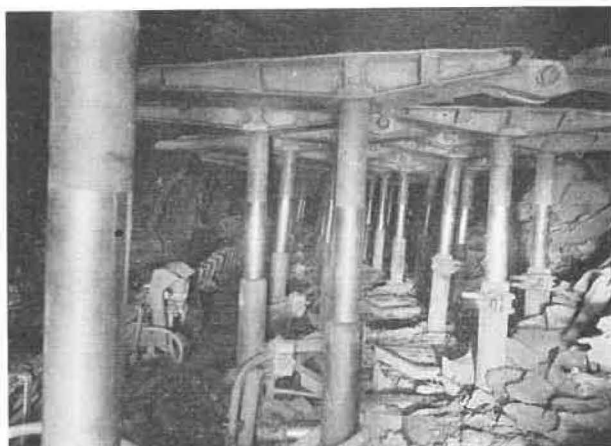
Fig. 15bis. — 34e/20. Soutènement en quinconce.
