La catastrophe de Lengede et les opérations de sauvetage

par R. STEIN,

Traduction adaptée de « Glückauf » du 3 juin 1964 (*)

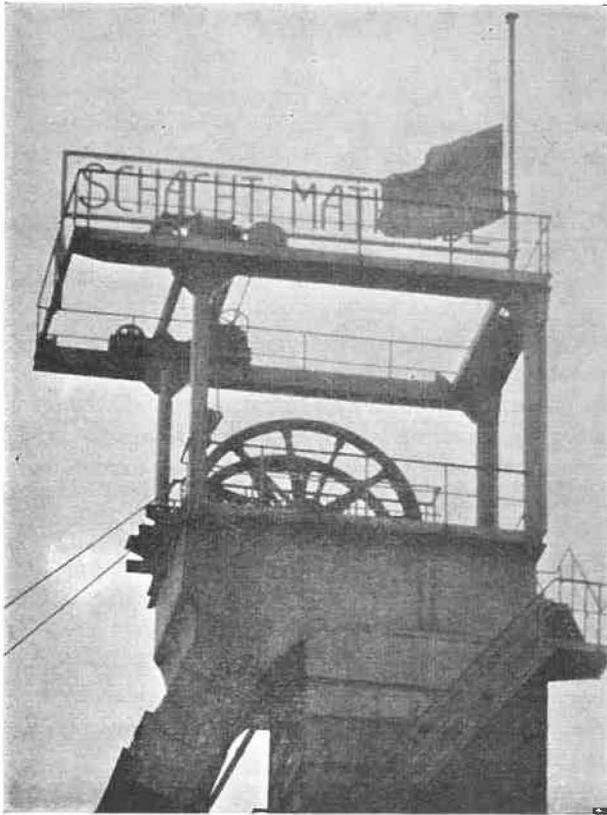
Fig. 1. — Puits Mathilde.

— puits Mathilde — atteint aujourd'hui l'étage 100 qui constitue l'étage principal d'extraction (fig. 1).

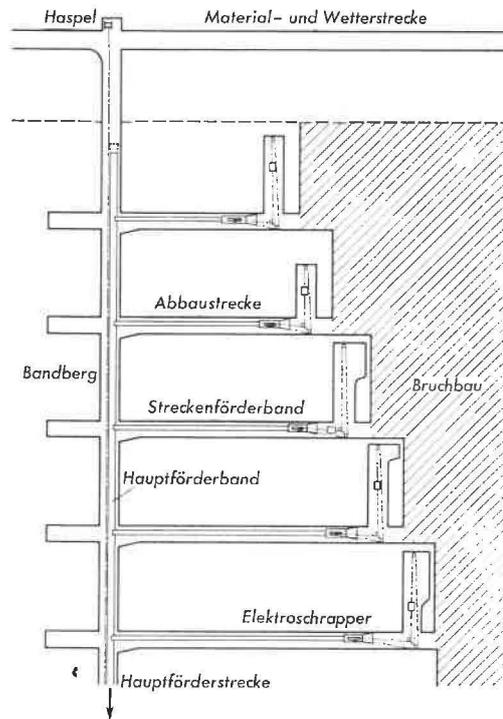
Fig. 2. — Schéma d'exploitation.

ploitation adopté est donné à la figure 2. Il est à noter que la progression de l'exploitation rabattante entre 2 plans inclinés n'est pas relevée par des mesures précises, mais simplement reportée au plan suivant les indications du chef de quartier. Le foudroyage est en général rapide, compact et vient en gros blocs. En surface, on constate déjà 60 % d'affaissement, 20 m derrière le front d'exploitation.

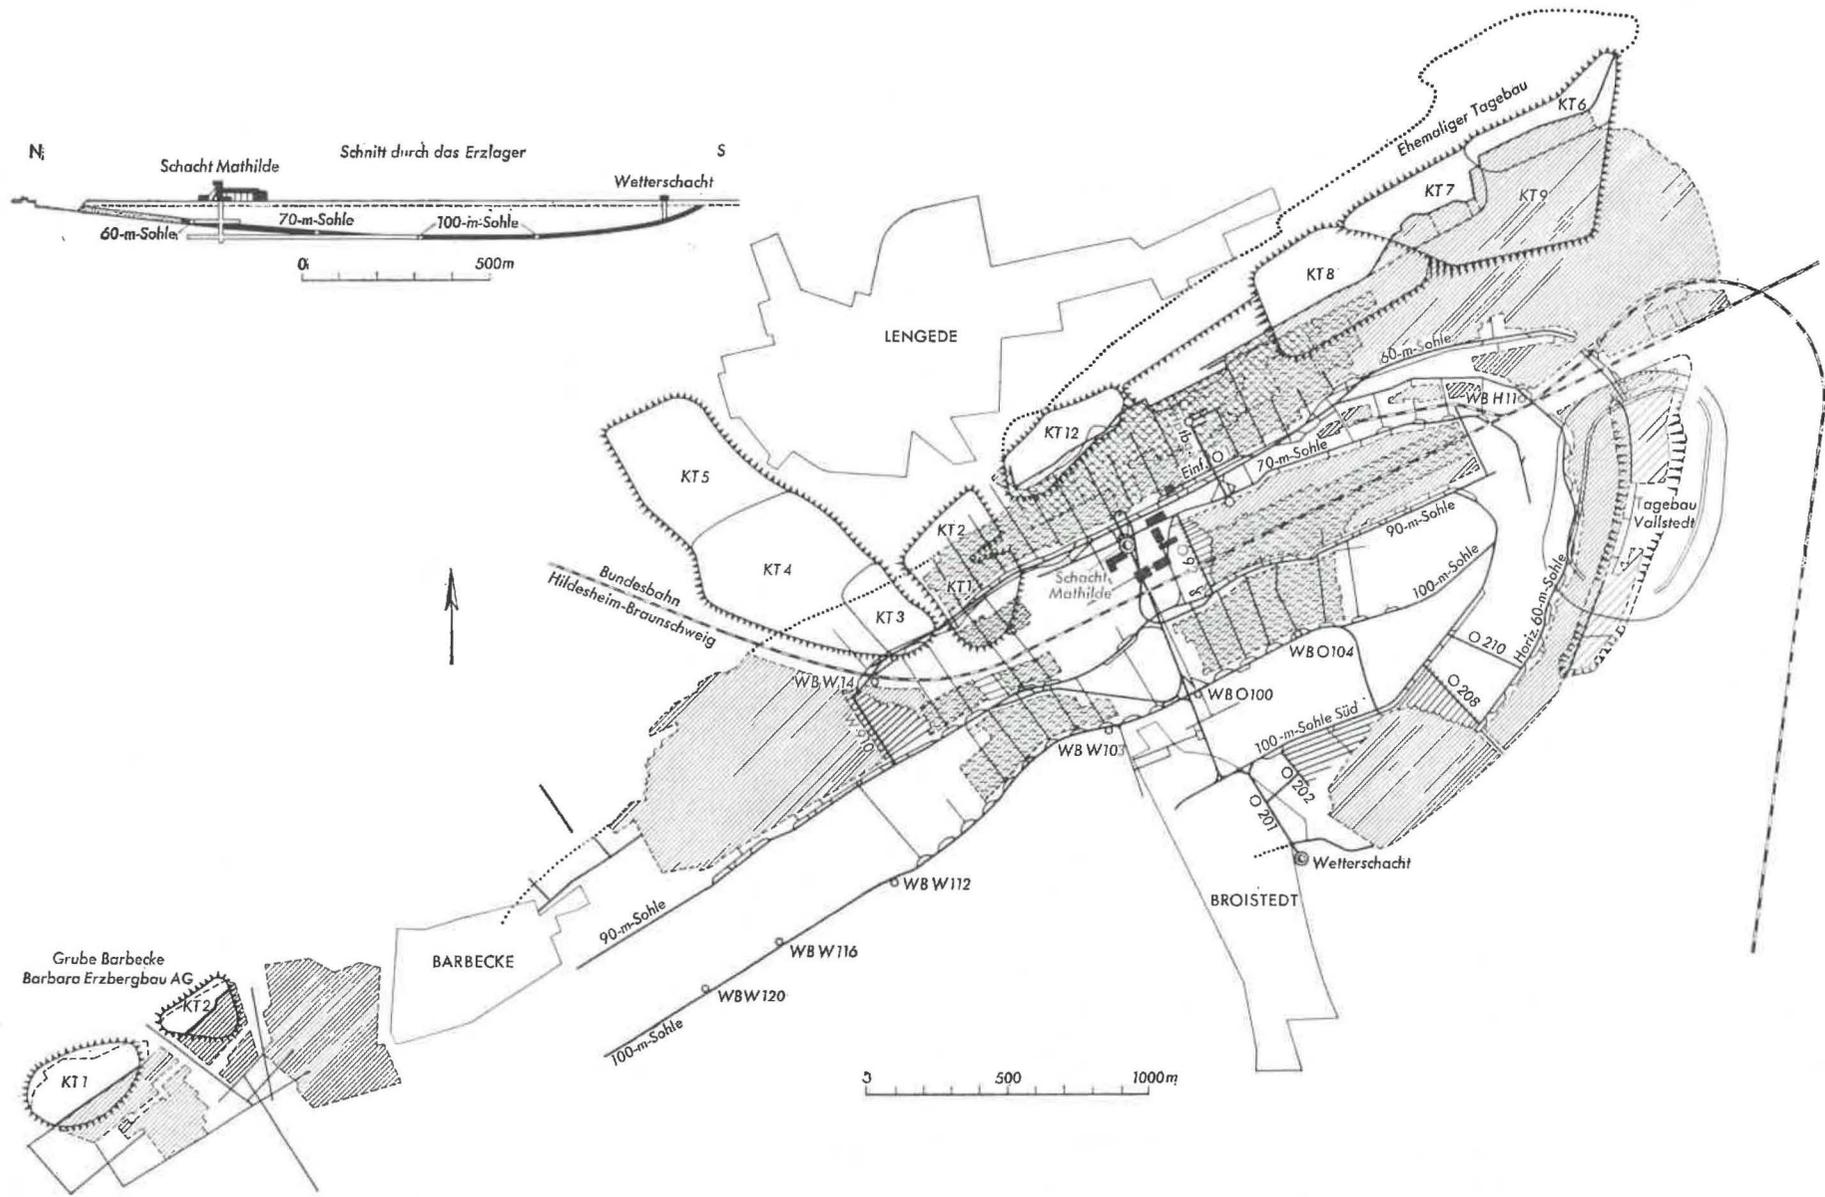
Fig. 1bis. — Vue en plan et coupe du gisement.

KT : Bassin de décantation

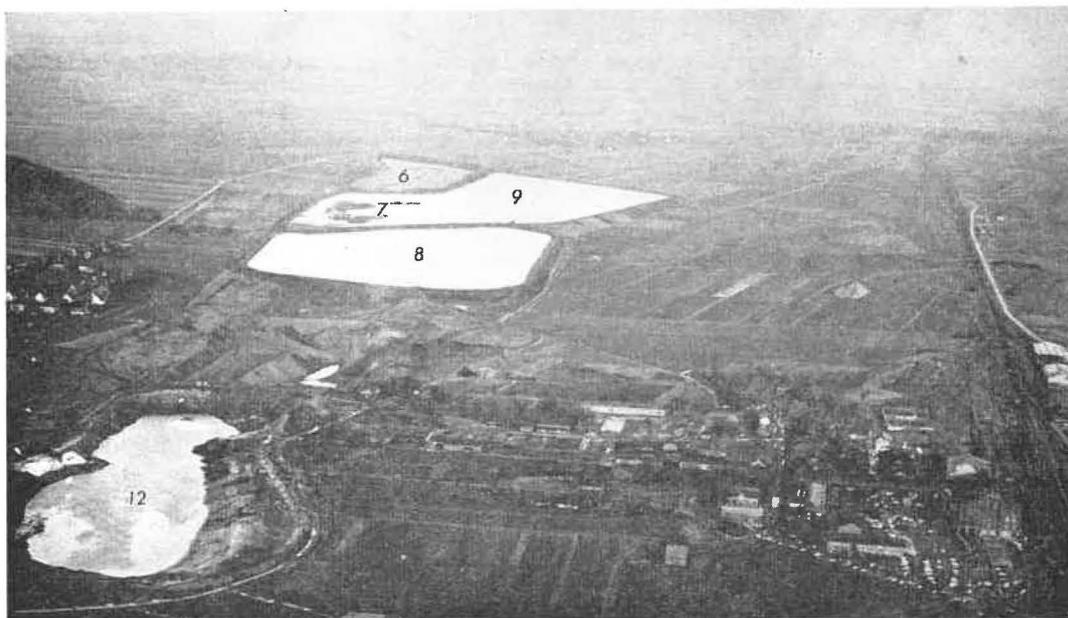
Fig. 3. — Vue aérienne des bassins de décanation 6, 7, 8, 9, 12.

Le tableau I montre encore que le bassin 12 qui a provoqué le sinistre est le plus petit des bassins

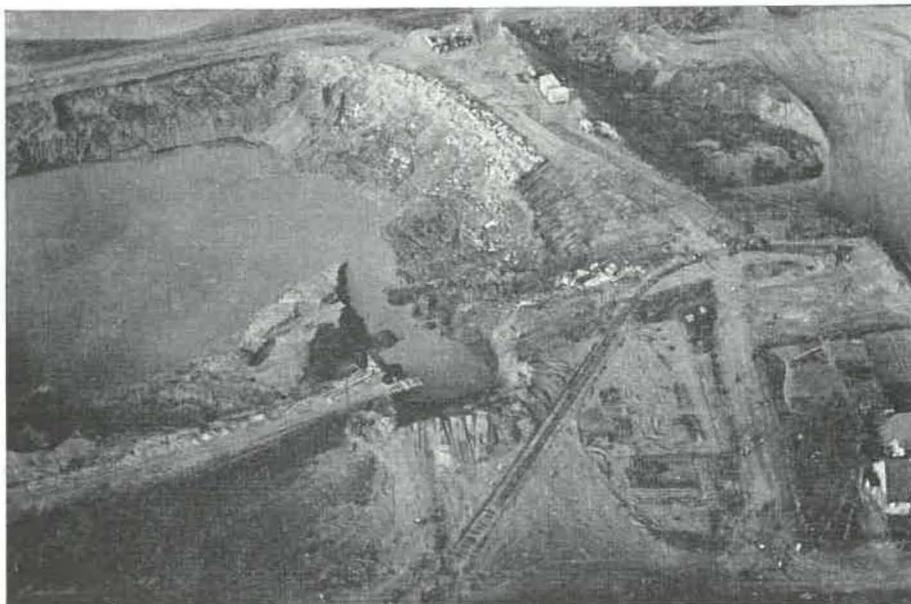
Les observations ultérieures en surface montrèrent, dans la partie est du bassin 12, un cratère dans les parages de la tête de l'incliné W2, cratère qui s'élargissait constamment (fig. 4). De 20 h à 4 h le lendemain matin, 460.000 m³ d'eau chargée s'écoulèrent du bassin 12 dans la mine et on estime à 100.000 m³ le volume solide déplacé.

Fig. 4. — Point d'irruption des eaux, après obturation.

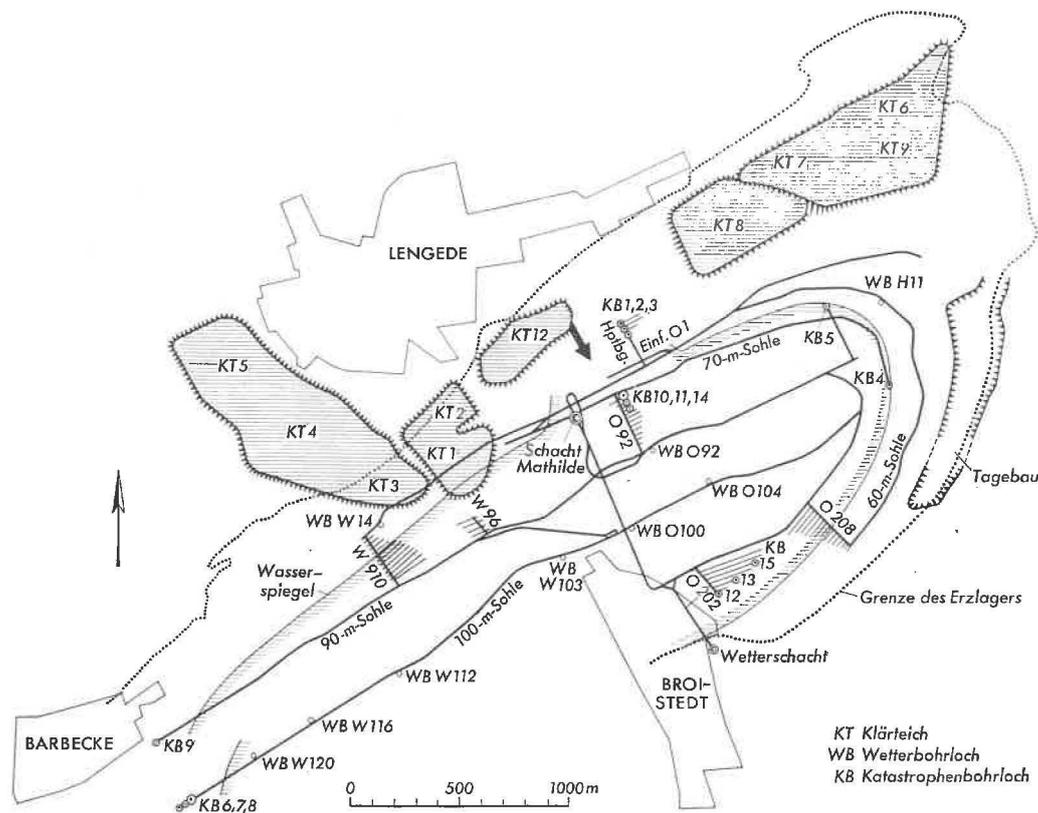
La première nuit déjà, les rescapés firent part de leurs observations au sujet du sinistre et du sauvetage ; leurs indications et la situation des chantiers permirent à la direction de se faire, assez vite, une idée claire de la situation de 13 des 50 disparus. Ainsi les 6 ouvriers du sud, déjà mentionnés, avaient probablement péri ; les 7 autres, dans la descenderie principale, en amont du niveau 60, surpris par la ra-

Fig. 5. — Situation des trous de sondage d'aérage et de sauvetage effectués après le sinistre.
 K T : bassin de décantation
 W B : sondage d'aérage
 K B : sondage de sauvetage (après le sinistre)
 Tagebau : exploitation par découverte
 Wasserspiegel : niveau des eaux
 Grenze des Erzlagere : limite du gisement

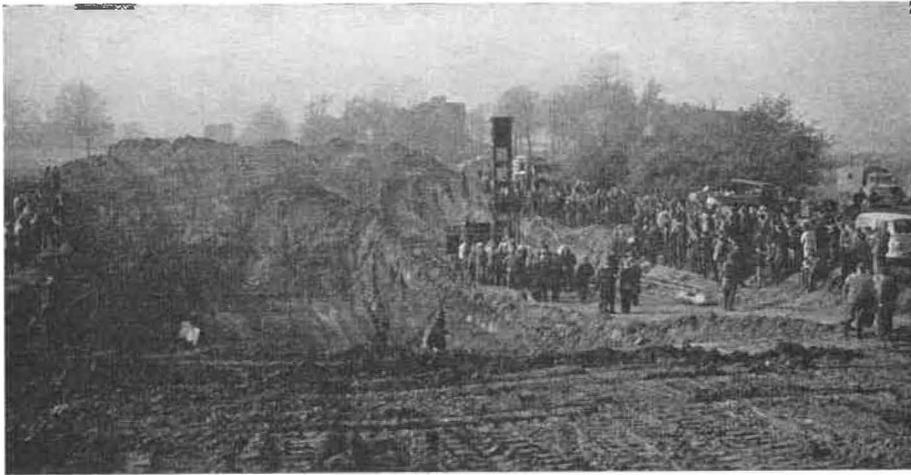
Pour simplifier les travaux, on procéda — la nuit encore — à l'enlèvement de bancs de sable et de gravier d'une puissance de 8 m à l'endroit prévu pour le sondage. Ce travail se fit au bulldozer (fig. 6). Entretemps, une sondeuse Göttker (Type M 60 H), fournie par une entreprise spécialisée dans les sondages de recherche, commença à opérer le matin suivant à 9 heures. On utilisa cette sondeuse, ici comme lors des sondages ultérieurs, à cause de sa vitesse d'avancement ; entraînée par un moteur

Fig. 6. — Premier sondage après enlèvement des alluvions.

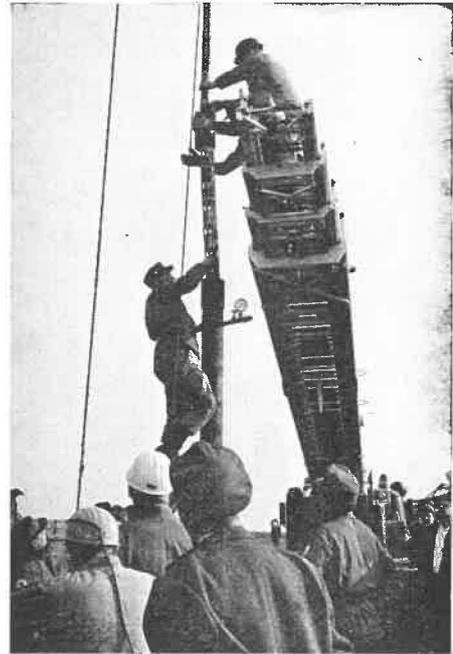
De prime abord, on avait demandé un câble lisse spécial, uniquement comme câble de levage à travers le sas et le Preventer. Une boîte à bourrage spéciale avait été introduite en tête du sas. On utilisa 2 des 7 conducteurs électriques pour amener l'éclairage à la « torpille » de ravitaillement fabriquée entretemps à l'atelier de la mine (fig. 7).

Fig. 7. — Descente de la capsule de ravitaillement dans le sens du trou de sondage.

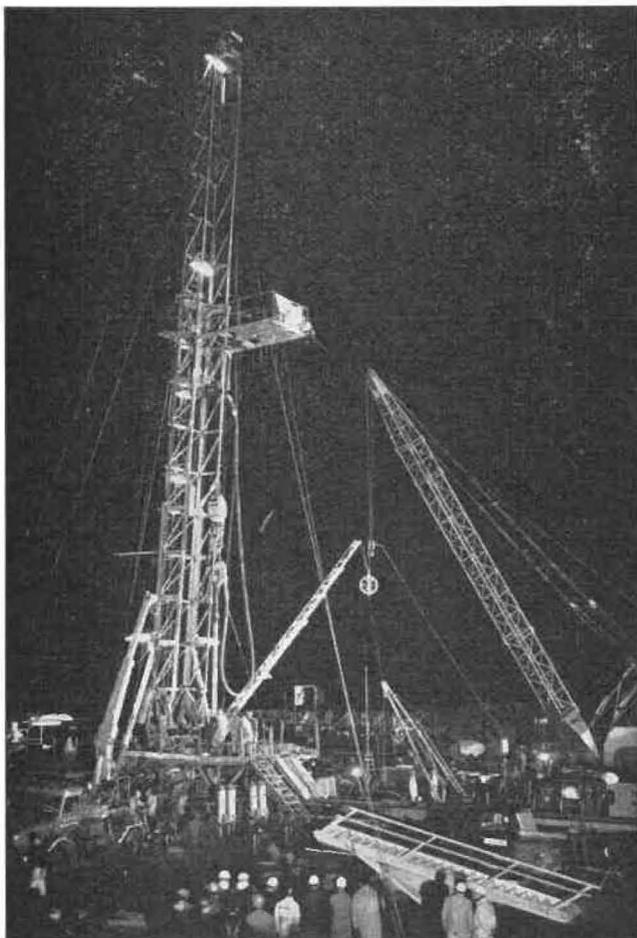
A 7 h du matin, le 4^{me} jour après le sinistre, on commença à préparer l'installation pour son transport ; 11 heures plus tard tout était prêt alors que ces préparatifs demandent ordinairement 3 jours. Avec l'aide de la police qui avait prévu 8 voitures d'escorte, le convoi parcourut les 270 km de route en 6 heures seulement. 28 heures après l'appel, on commençait le travail au trou 8 à Barbecke (fig. 8 et 9).

Fig. 8. — Sondeuse Ideco à Barbecke.

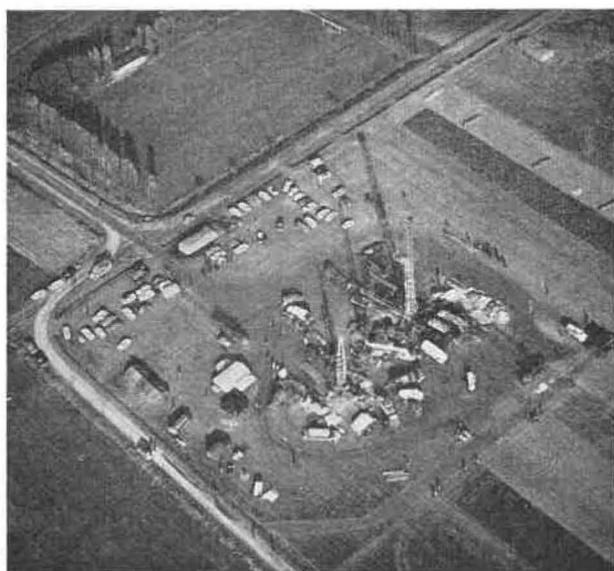
Fig. 9. — Vue générale de l'aire de sondage à Barbecke.

Trou 6 au milieu
 Trou 7 à gauche
 Trou 8 à droite

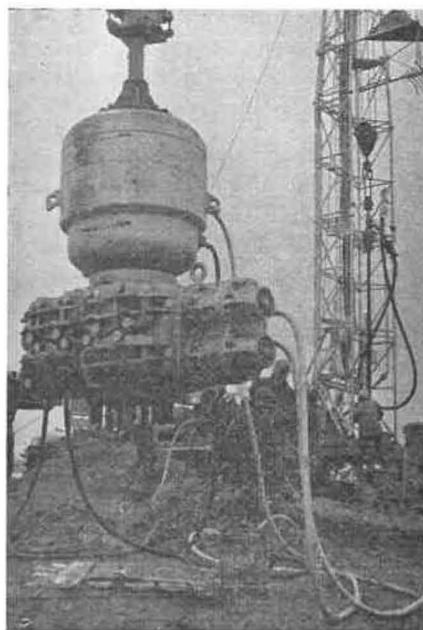
Après tubage, cimentation et montage du Preventer — opérations qui durèrent un peu plus que prévu — on recommença à forer le jour suivant après midi (6^e jour après la catastrophe). Lorsque le foret fut à 10 m du toit, on substitua à la tige d'entraînement de section carrée, une tige ronde normale afin d'accroître la sécurité de fonctionnement du Preventer. Pour la transmission du couple, on remplaça la table tournante par une pince Weatherford. Dans ces conditions, on comprend que l'avancement ralentit. Le 1^{er} novembre 1963 (7^e jour) à 4 h 30, on réalisa le percement entre 2 têtes de cadre et sans provoquer d'éboulement. Pendant les derniers mètres de forage, on avait gardé une liaison constante avec les ouvriers bloqués. On leur avait demandé de se tenir debout en un endroit élevé. On envoya, par le trou de ravitaillement, un apport supplémentaire d'air comprimé de telle sorte qu'une légère perte d'air en surpression n'engendrerait pas de danger immédiat pour les emmurés. Ici aussi, le Preventer joua son rôle sans difficultés particulières. Les spécialistes préparèrent, avec un soin particulier, le retour des emmurés dans une atmosphère à pression normale. De fortes pressions extérieures amènent en effet une dissolution supplémentaire d'azote dans le sang et cela est générateur d'embolies, lors d'un retour trop rapide à une pression normale. Par contre, un abaissement progressif de la pression permet d'éliminer lentement l'azote excédentaire, par les poumons. On savait que, pour des travaux sous pression de faible durée, un temps d'« éclusage » d'une demi-heure suffisait ; pour des séjours sous pression de plusieurs jours, on n'avait

Fig. 10. — Installation à Preventer.

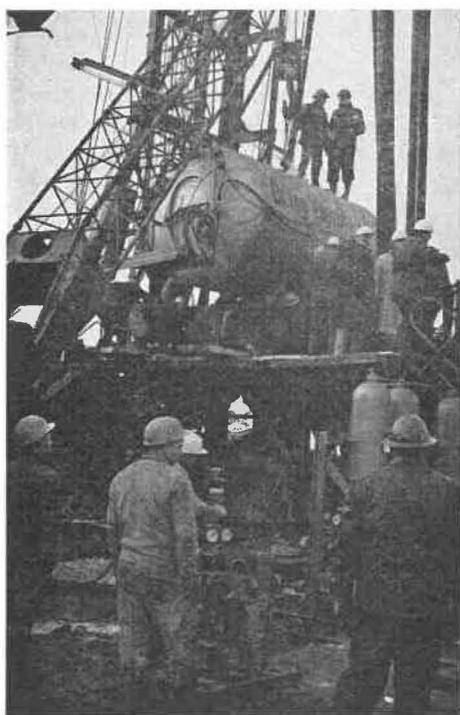
par contre, aucune expérience. A titre de précaution, les médecins responsables fixèrent le temps d'« éclusage » à 3 heures et ils préparèrent des appareils respiratoires à oxygène. Pour l'« éclusage », on décida d'utiliser un caisson de décompression d'une firme spécialisée dans les travaux de caissons (fig. 11).

Cet appareil, de la forme d'une chaudière de 3,50 m de longueur et 1,80 m de diamètre, présentait sur la paroi d'entrée une petite tête d'écluse et sur le fond une ouverture susceptible d'être raccordée au Preventer au moyen d'une pièce de jonction en forme d'entonnoir. Après ouverture du Preventer, on constituerait un ensemble — caisson, trou de sonde et bulle d'air — sous pression constante. A l'intérieur du caisson, on trouvait un treuil électrique permettant la descente de la torpille de sauvetage « Dahlbusch » (fig. 12). Un compresseur spécial et une soupape régulatrice complétaient l'installation.

Fig. 11. — Caissons de décompression.

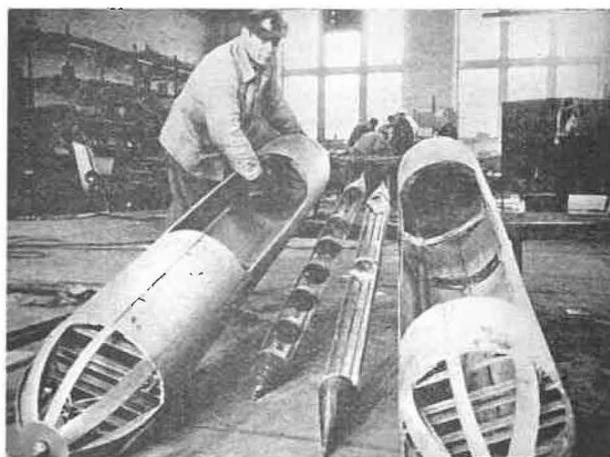
Fig. 12. — Capsules « Dahlbusch » de sauvetage (au milieu capsules de ravitaillement).

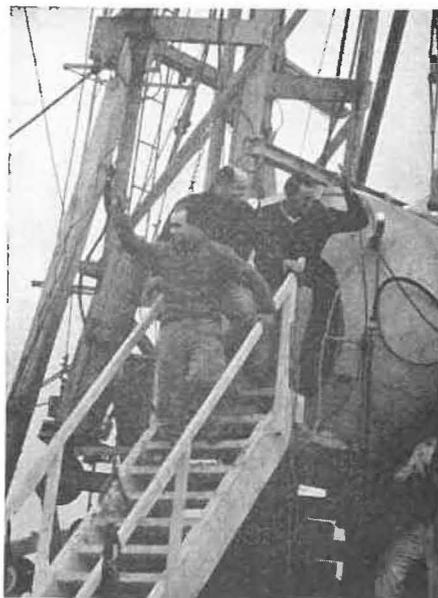
Fig. 13. — Sortie des 3 emmurés du caisson de décompression.

de décompression, sans dommages apparents, sous les applaudissements de la foule. On les dirigea toutefois vers un hôpital (fig. 13). L'activité s'arrêta sur le chantier, l'Ideco ne devant repartir que lundi et restant là pour le week-end.

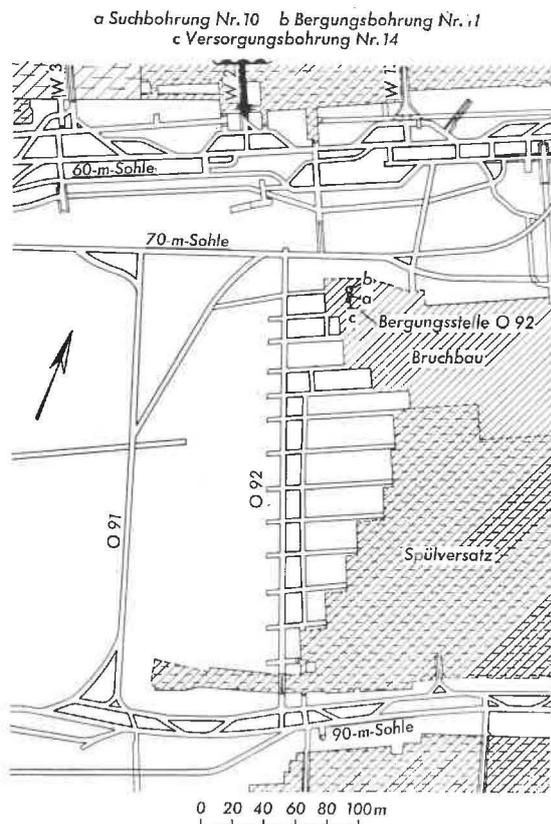
Fig. 14. — Etat de l'exploitation au quartier 092.
 Suchbohrung : sondage de recherche
 Bergungsbohrung : sondage de sauvetage
 Versorgungsbohrung : sondage de ravitaillement
 Bergungsstelle : endroit de sauvetage
 Spülversatz : zone remblayée
 Bruchbau : zone foudroyée

d'irruption, avait été surpris par l'afflux d'eau. La figure 14 montre l'état de l'exploitation au jour de la catastrophe.

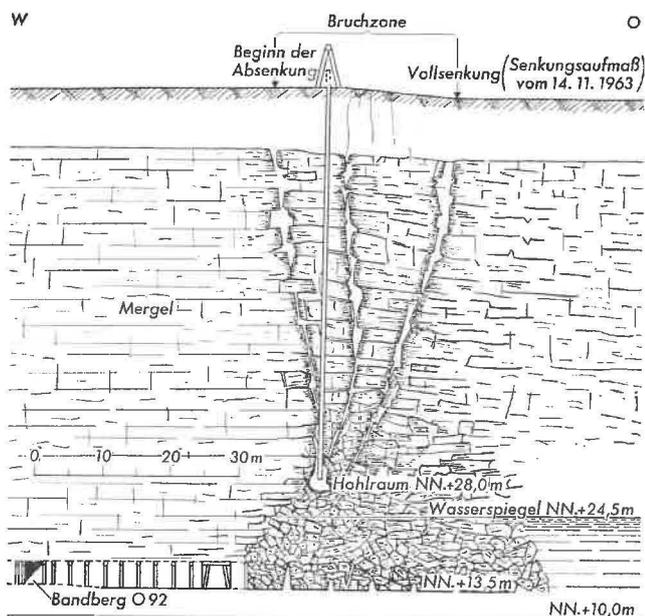
La figure 15 donne une idée de leur situation, schématisée d'après des mesures ultérieures. Malgré le manque d'indications sur les possibilités de fuite dans le foudroyage, la direction de la mine décida finalement de forer un trou de recherche dans la zone foudroyée, en se basant sur les indications fournies par les abatteurs du 1^{er} poste appartenant au quartier sinistré.

Fig. 15. — Coupe à travers le sondage 10 jusqu'à l'exploitation.
 Beginn der Absenkung : début de l'affaissement
 Bruchzone : zone foudroyée
 Vollsenkung : affaissement complet
 Mergel : marne
 Hohlraum : cavité, refuge
 Wasserspiegel : niveau d'eau

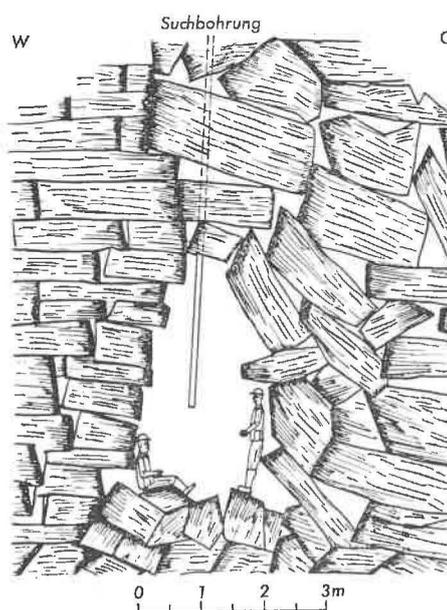
Le sondage avait percé la cavité au milieu de sa partie nord. Plusieurs blocs de marne s'étaient détachés à l'arête de foudroyage. La figure 16 représente la cavité dessinée suivant les indications des emmurés et les conditions de foudroyage dans la marne. Les photos 17 et 18 ont été prises, plus tard, au fond, par les emmurés au moyen d'une petite caméra mise à leur disposition par un reporter-journaliste.

Fig. 16. — Reconstitution du refuge des emmurés.

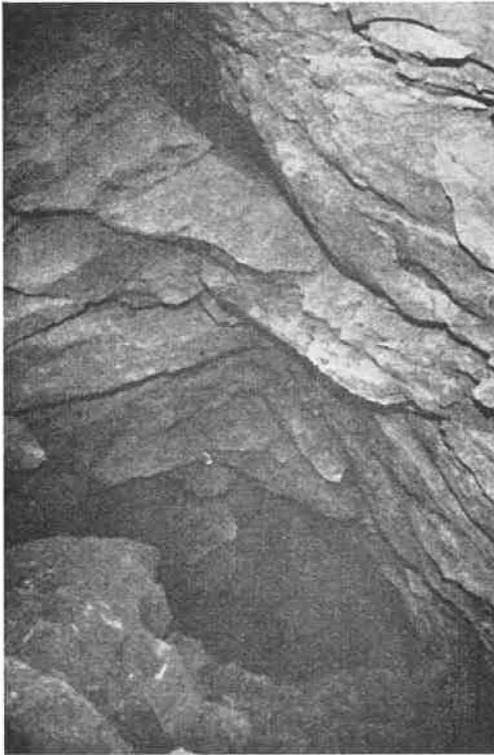
Fig. 17. — Vue du refuge vers le sud.

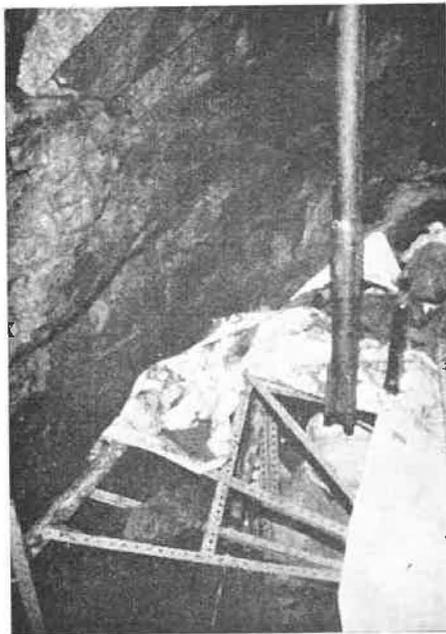
Fig. 18. — Vue du refuge vers le nord (avec soutènement provisoire).

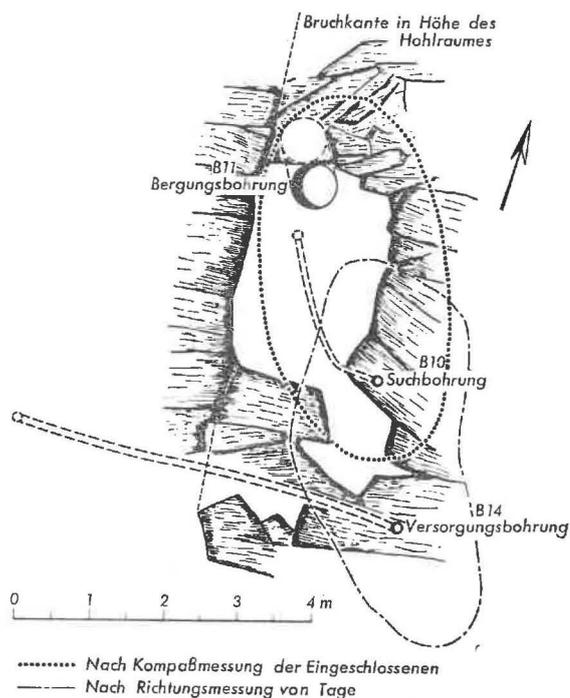
Fig. 19. — Vue en plan du refuge, représentation des déviations des différents sondages.
 Bruchkante in Höhe des Hohlraumes : arête de foudroyage le long de la cavité
 Bergungsbohrung : sondage de sauvetage
 Suchbohrung : sondage de recherche
 Versorgungsbohrung : sondage de ravitaillement
 D'après les mesures des emmurés
 —— D'après les mesures de surface

Que s'était-il passé ? Ou bien le refuge était encore orienté autrement qu'on ne l'avait dernièrement déterminé, ou bien on avait affaire à des déviations de sondage dans ces terrains fracturés. Jusqu'à présent, chaque trou avait atteint son but et on s'était dispensé d'effectuer des mesures de contrôle.

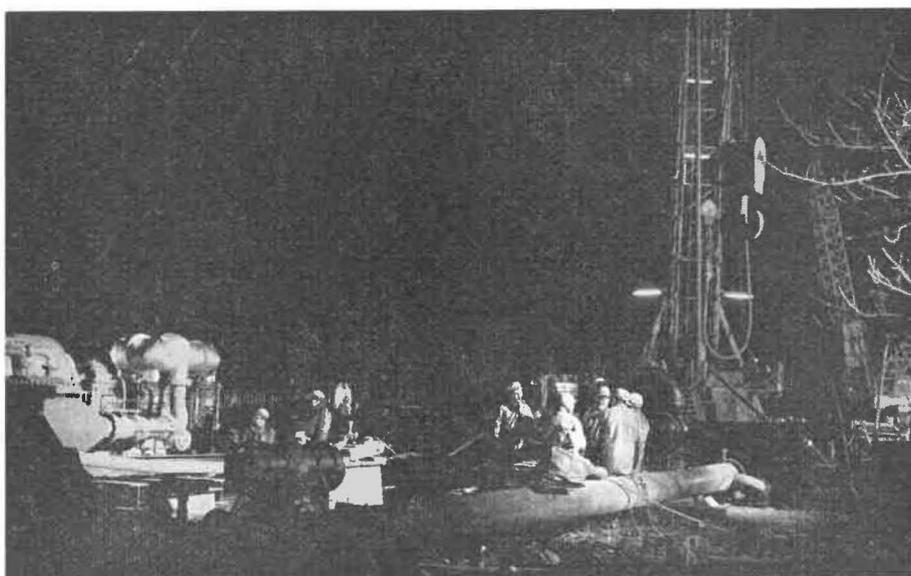
à 23 h (fig. 20). Aux approches de la cavité, on diminua pression et débit d'injection. Le 7 novembre (14^e jour) à 6 h 07, on perça à 55,9 m de profondeur. Grâce à de bonnes liaisons téléphoniques, tout l'appareil s'arrêta aussitôt. La poussière se dé-

Fig. 20. — Aire de forage ; à l'arrière le compresseur d'appoint

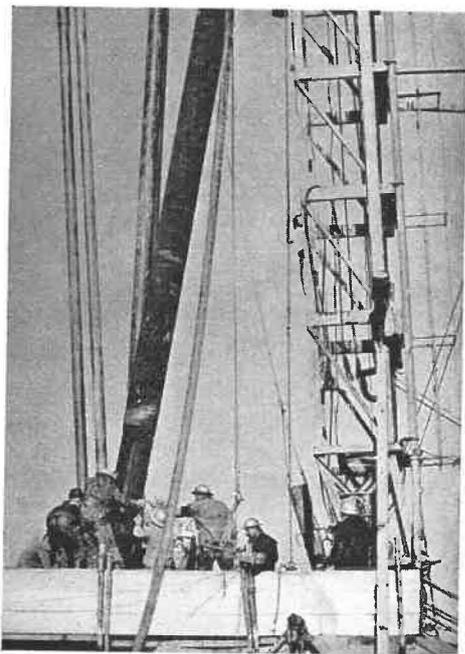
Fig. 21. — Introduction du dernier tubage avec trou d'homme.

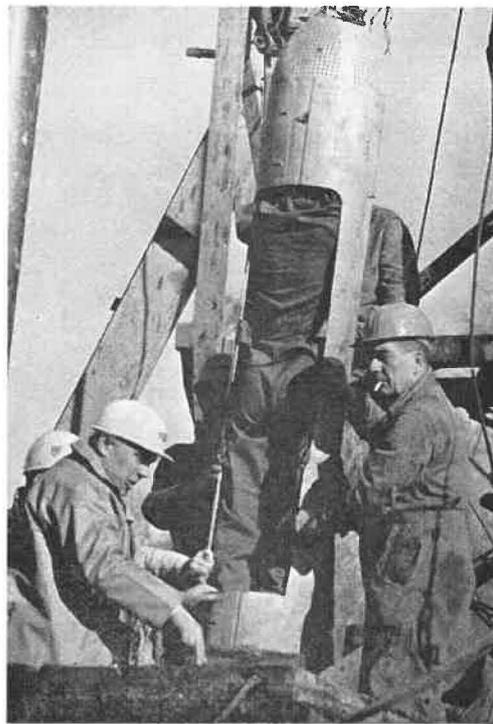
Fig. 22. — Sortie de la capsule et d'un emmuré.

Les auditeurs de la radio allemande purent suivre, par après, les moments impressionnants du percement, enregistrés sur bande magnétique. L'agrandissement du trou, l'introduction du dernier tubage avec trou d'homme (fig. 21) et la descente de la torpille s'effectuèrent assez rapidement sans incidents. A 13 h 10, un porion sauveteur descendit ; un porion de quartier le suivit. Ces 2 hommes devaient assurer la remontée, sans à-coup, des emmurés. Ils leur apportaient un peu de pain, première nourriture solide depuis 14 jours. La discipline des ouvriers fut exemplaire. Jusqu'au dernier moment, la tension subsista à cause du danger d'éboulement dans la cavité. Finalement à 14 h 20, la remontée fut terminée (fig. 22). Les rescapés furent dirigés vers plusieurs hôpitaux.
