**Musée royal d'Histoire  
naturelle de Belgique**

Tome IX, n° 37.

**L'AVLAN GÖL (LYCIE), NOTES DE VOYAGE,**

par A. D'ORCHYMONT.

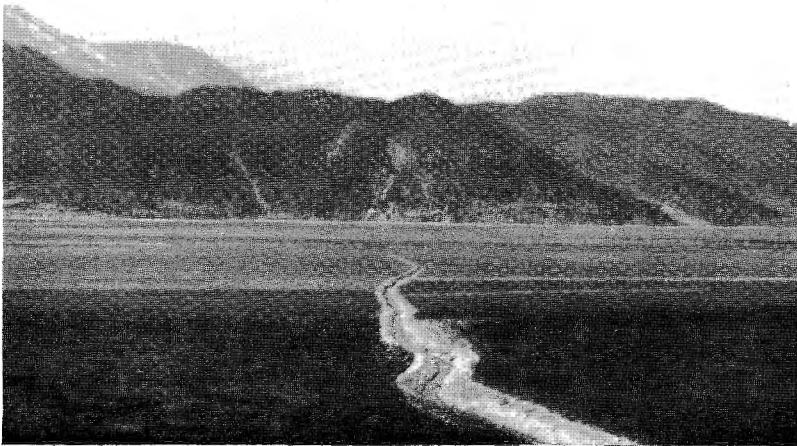
Fig. 2. — L'Avlan Göl, vu de l'endroit de la perte. A l'avant-plan le fossé aboutissant à l'exutoire naturel, émergé au moment des observations. Dans le fond montagnes recouvertes de conifères.

tour pour s'abaisser ensuite vers la nappe d'eau encore existante. Mais les cultivateurs riverains, dans l'espoir de faire baisser encore le niveau de cette nappe et de gagner ainsi de nouvelles terres propres à une culture estivale ou tout au moins en vue de prévenir les effets désastreux d'une arrivée toujours possible, autant que prématurée, d'eaux nouvelles qui auraient pu inonder les parties déjà cultivées (6), avaient creusé un fossé assez long, large de 1.50 à 2 m. et peu profond, reliant ce qui restait du lac à l'exutoire creusé par la nature (Fig. 1 et 2).

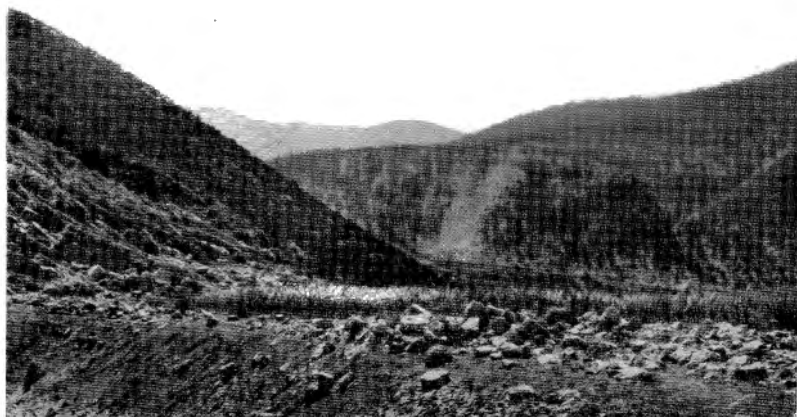
Fig. 4. — Dans la cuvette de l'Avlan, vers l'extrémité sud-ouest. Les eaux du lac cachées par les cultures qu'on distingue à l'avant-plan. Dans le fond, au milieu, le débouché de la petite vallée montante d'Avlan Köi.

A la suite de ses recherches, Tietze a admis, sans pouvoir le prouver définitivement, que les eaux échappées de l'Avlan devaient reparaître à la surface au delà de la petite vallée d'Avlan Kõi (Fig. 4) et contribuer à y former le Baschkos Tschai naissant. Il est à remarquer que ce petit fleuve a, déjà à sa source, un débit anormalement grand. Cependant les eaux qui s'engouffraient fin juin dans l'exutoire émergé de l'Avlan — et grâce encore au fossé creusé artificiellement — étaient bien insignifiantes en comparaison de celles du Baschkos Tschai (Fig. 5), si abondantes encore à cette époque de sécheresse et de grandes chaleurs. Au reste, les habi-
