# De monitoring van de Neanderthalsite in Veldwezelt-Hezerwater (prov. Limburg, BE) Een samenwerking tussen de gemeente Lanaken en Monumentenwacht

Katelijne BEERTEN & Nele GOEMINNE

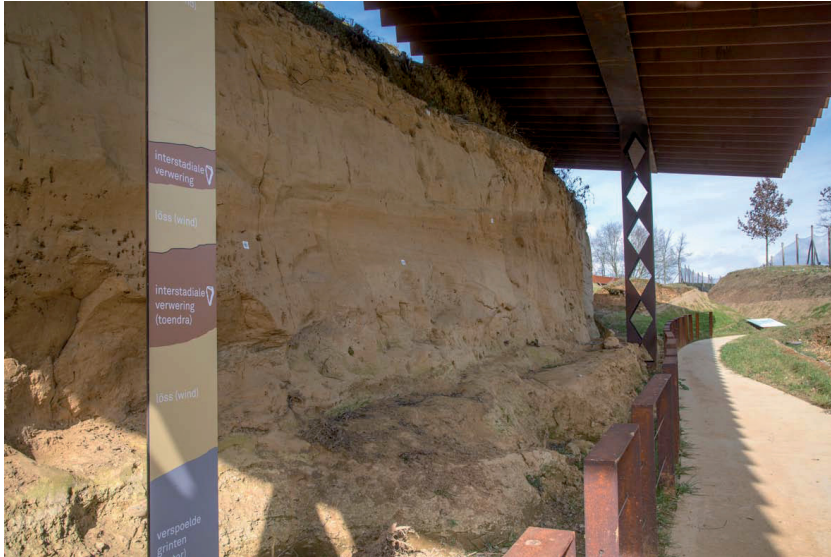
Fig. 1 – Zicht op de dichtst bij de ingang gelegen profielwand. Het bezoek van de Neanderthalers situeert zich hier rond 55.000 jaar geleden. Op het informatiepaneel werden de verschillende geologische lagen gemarkeerd.

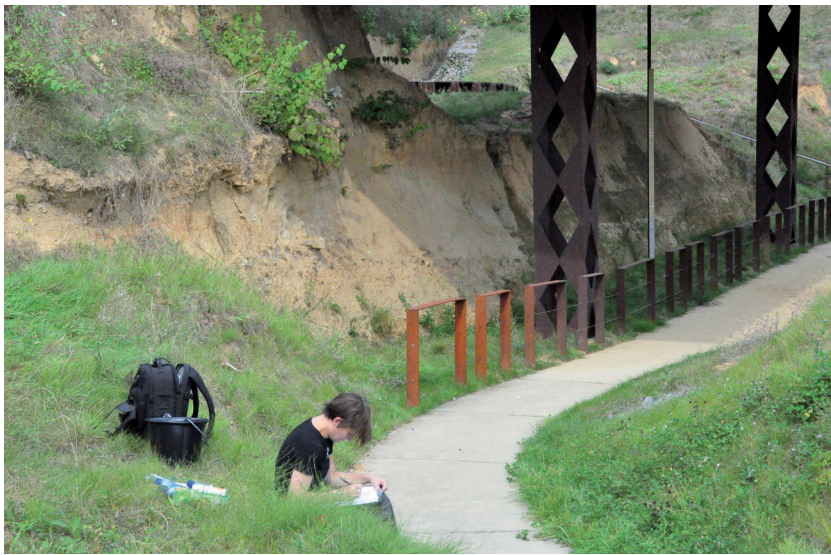
Fig. 2 – Maandelijkse inspectie door Monumentenwacht.

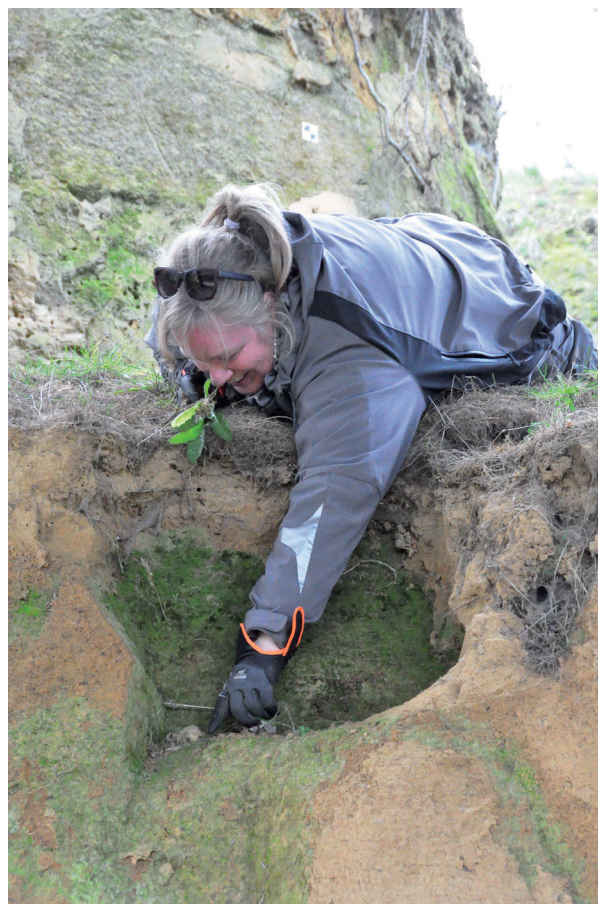
Fig. 3 – Monumentenwacht verwijdert kleine, beginnende plantjes tijdens de maandelijkse monitoring.

*Begroeiing:* Alle drie de overkapte profielwanden hebben in min of meerdere mate te maken met mos- en plantengroei. Op de hoogst gelegen profielwand is er een sterke begroeiing met opslag van abeel. De aanwezigheid van deze soort is niet verwonderlijk aangezien de dreef bovenaan de site langs weerszijden aangeplant is met abelen. De begroeiing heeft een schadelijk effect door haar wortelwerking, maar vormt ook een visuele belemmering. Momenteel worden er tests uitgevoerd met betrekking tot het op een archeologievriendelijke manier verwijderen van de begroeiing (vooral dan van de snel opschietende opslag van abelen). Zo wordt op een testvlak geëxperimenteerd met het insmeren of injecteren van de afgezaagde stobbe met verschillende samenstellingen van bestrijdingsmiddelen. Het afzagen van de opslag zorgt voor een stressreactie, waardoor er des te sneller nieuwe wortelscheuten zullen gevormd worden. Een nabehandeling dringt zich dan ook op. Er wordt gezocht naar zo ecologisch mogelijke middelen met zo min mogelijke impact op de bodemeigenschappen.
