# Het Koninklijk Museum voor Midden-Afrika in Tervuren - de glorie van de Luxemburgse zandsteen, niet zonder problemen

#### 4 Degradatiefenomenen van de Luxemburgse zandsteen - vooronderzoek

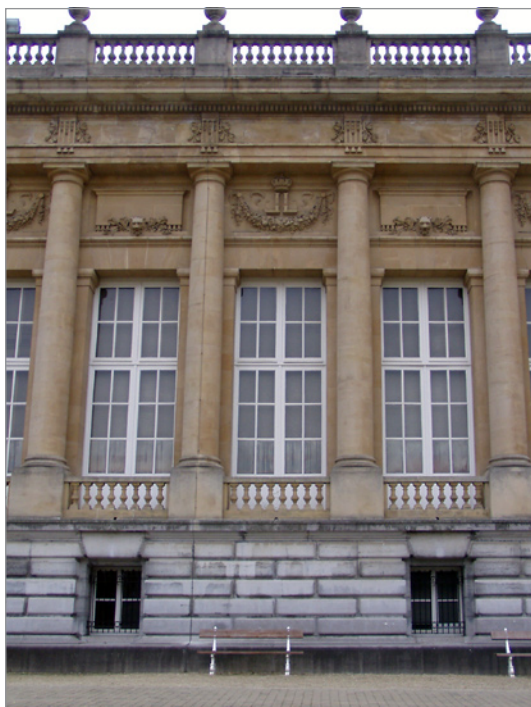
Afbeelding 1 KMMA, voorgevel in Luxemburgse zandsteen tussen sokkel en nok in Belgische Blauwe Hardsteen (foto: M. Dusar).

Het Koninklijk Museum voor Midden-Afrika (kortweg KMMA) is verreweg het meest imposante voorbeeld van massaal gebruik van Luxemburgse zandsteen voor alle bouwkundige elementen, van de gelijkvloerse verdieping tot de nok (afbeelding 1). Een iets vroeger Brussels voorbeeld in Vlaamse neorenaissance is de kloostervleugel van het Museum voor Kunst en Geschiedenis in het Jubelpark. In tegenstelling tot het Museum voor Midden-Afrika, dat quasi volledig werd uitgevoerd in Luxemburgse zandsteen, wordt deze natuursteen elders vooral aangewend in combinatie met baksteen of Blauwe Hardsteen voor het aanbrengen van kleuraccenten in de vorm van speklagen, lijsten, hoekstenen,

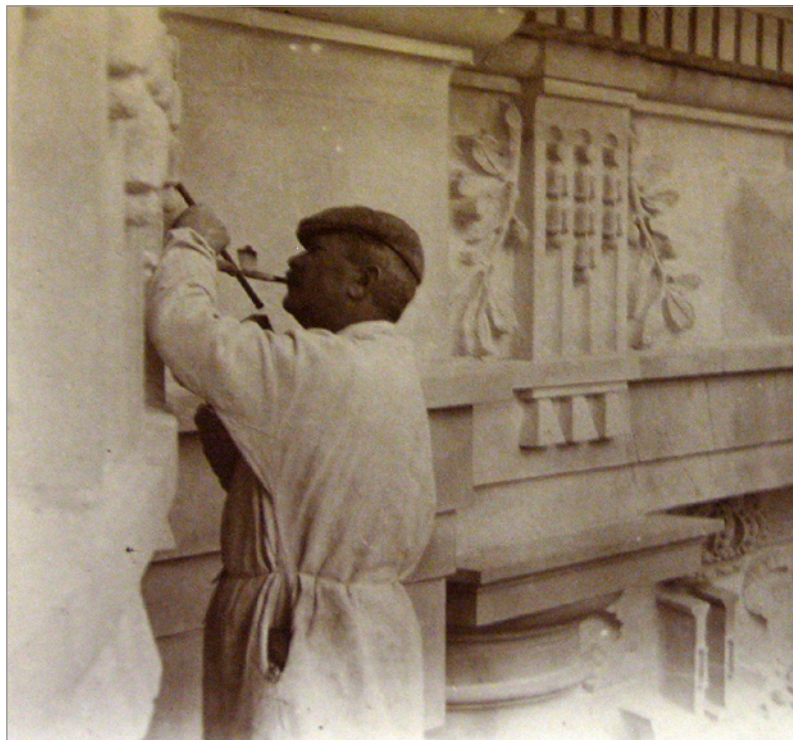
Afbeelding 8 Massieve blokken natuursteen werden in de gevel ingemetseld en nadien door beeldhouwers afgewerkt (foto's: Archief KMMA).

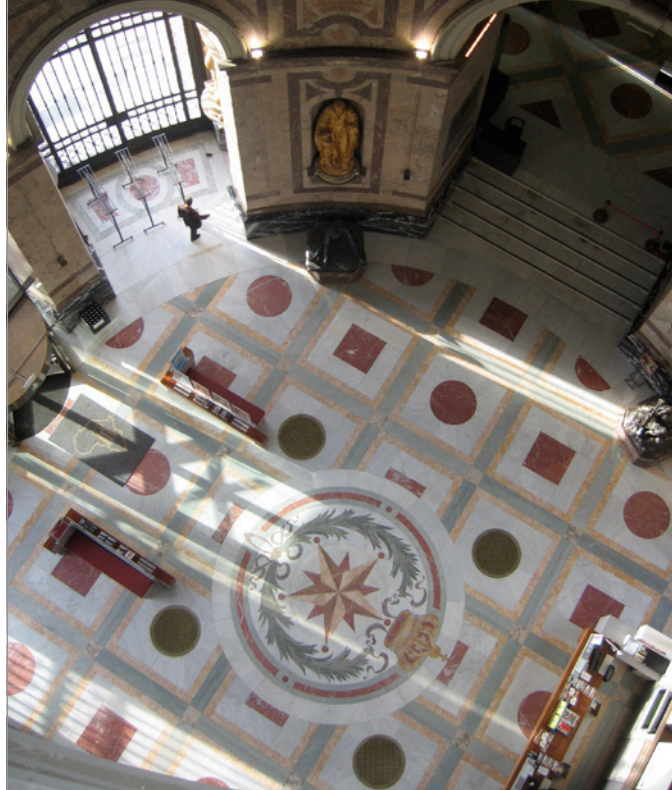
Afbeelding 10 Veelkleurig marmeren inlegwerk met centraal motief van de orde van Koning Leopold II in de Grote Rotonde van het museum (foto: Origin).

Het interieur is rijkelijk bekleed met diverse marmersoorten, een waar walhalla voor natuursteenliefhebbers. Het betreft vloer- en wandbekledingen in grote platen, die vaak in open boek geplaatst zijn. Er werden minstens 25 verschillende soorten marmers gebruikt afkomstig uit België, Frankrijk, Spanje, Portugal en Italië. Het veelkleurig inlegwerk in de Grote Rotonde is een illustratie van een kunstwerk van natuursteenbewerking (afbeelding 10).

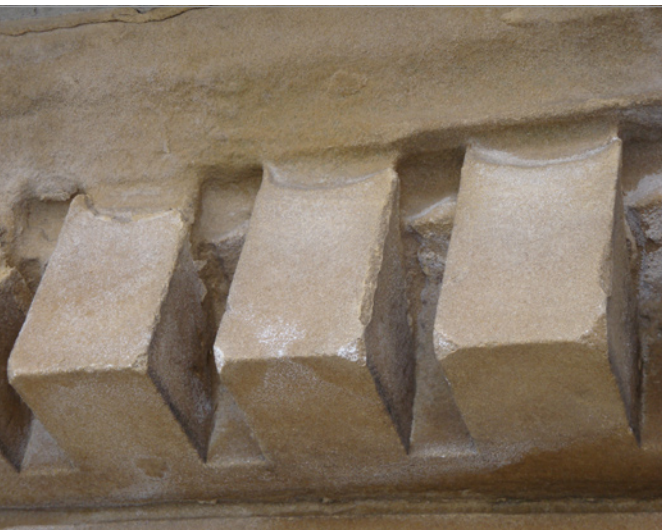
Afbeelding 11 Zone onder de kroonlijst met beschadigde tanden. Tevens wordt zoutuitbloei bemerkt (foto: H. De Clercq).

Een vrijwel systematische problematiek van de gevels van het KMMA betreft het afstoten van tanden onder de kroonlijst (afbeelding 11). Deze pathologie heeft reeds geleid tot het aanbrengen van beschermingsnetten om het publiek tegen 'vallende tanden' van zo'n 10x10x15 cm te beschermen. In deze afbeelding wordt een zone weergegeven waarbij de tanden reeds beschadigd zijn en tevens zoutuitbloei vertonen. Dergelij-

ke zones zullen onderworpen worden aan een onderzoek van de zoutbelasting teneinde de impact van aanwezige zouten op het schadeproces te beoordelen.

Naast een wetenschappelijke diagnose van de oorzaak van de schade moet worden nagegaan in welke mate er reeds scheuren aanwezig zijn in de resterende tanden die mogelijk getuigen van hun afstoting in de toekomst. Hiervoor zullen op tanden van een geselecteerde zone in situ metingen van de voortplantingsnelheid van het geluid worden uitgevoerd die zullen vergeleken worden met gelijkaardige metingen uitgevoerd in het laboratorium op gelichte boorkernen. De resultaten zullen aan de basis liggen van een inschatting van het aantal te vervangen tanden.

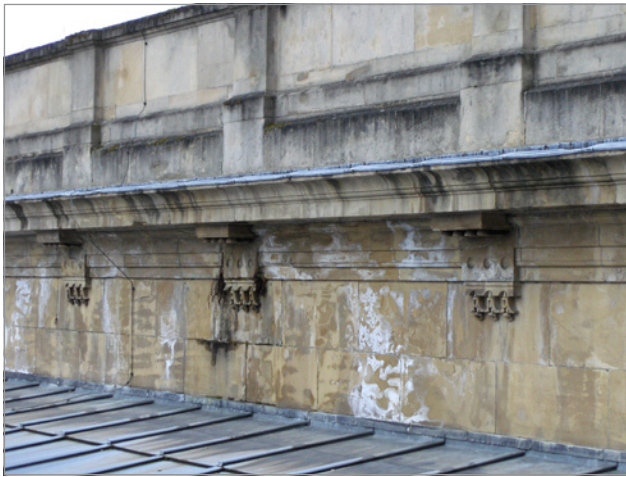
Afbeelding 12 Algemeen schadebeeld van het geveldeel onder de kroonlijst als gevolg van defecten in het waterafvoersysteem (foto: Origin).

Diverse verweringsvormen zijn het gevolg van een continue en aanhoudende waterinsijpeling via defecte regenwaterafvoeren die achter de dakbalustraden en ter hoogte van de kroonlijsten gelegen zijn. Inderdaad koos de ontwerper ervoor om geen enkele regenwaterafvoer zichtbaar te maken in de gevels; noch de horizontale goten, noch de verticale standleidingen. De volledige regenwaterafvoer verloopt dus inpandig. Hoewel het afvoersysteem voorzien is op verstoppingen door middel van een dubbele gootbekleding met overlopen, werd dit systeem tijdens latere herstellingen kortgesloten waardoor het regenwater rechtstreeks in de metselwerkconstructie terecht kwam. De aanvoer van water en opgeloste zouten gebeurt dus van binnenuit.

Een aantal typerende schadebeelden onder de vorm van zoutuitbloei enerzijds en afstoting van oppervlaktelagen anderzijds die zich voornamelijk voordoen onder de kroonlijst als gevolg van defecten in het ingebouwd waterafvoersysteem zijn weergegeven in de afbeeldingen 12 en 13.

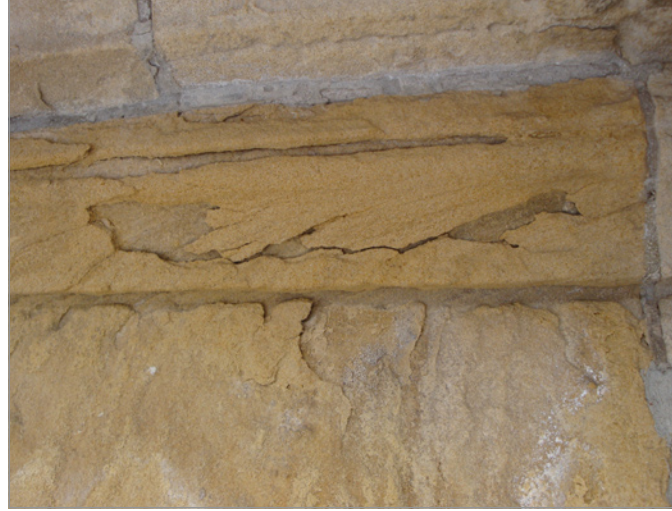
Afbeelding 13 Typerend schadebeeld van een steenblok in het geveldeel onder de kroonlijst. Naast intense zoutuitbloei wordt afstoting van de oppervlaktelaag vastgesteld (foto: H. De Clercq).

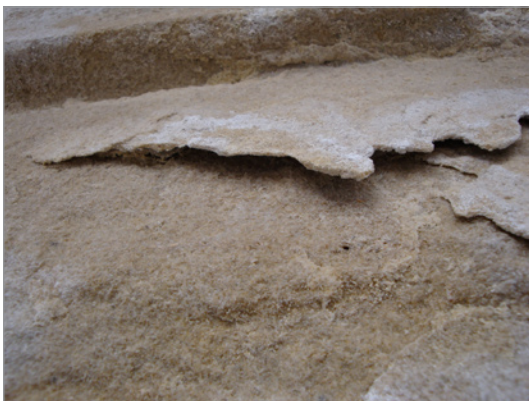
Tussen de loszittende oppervlaktelaag en de ondergrond bevindt zich vaak een holte (afbeelding 14). Ook

Afbeelding 14 Afstoting van een oppervlaktelaag van een steenblok van het geveldeel onder de kroonlijst. Tussen de afgestoten oppervlaktelaag en de ondergrond bevindt zich een holte (foto: H. De Clercq).

voor dergelijke zones wordt, aan de hand van gelichte boorstalen die worden onderzocht op het zoutgehalte, nagegaan in hoeverre dit proces het gevolg is van een contaminatie aan destructieve zouten of het resultaat is van de inwerking van vorst.

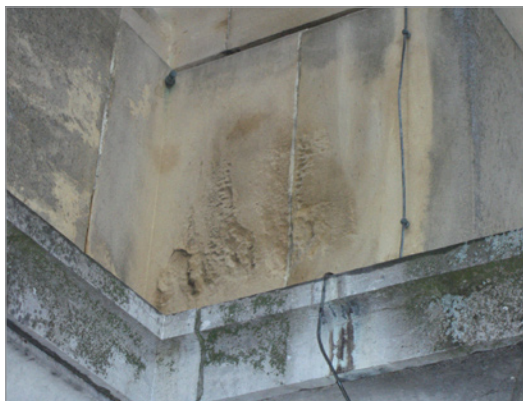
Afbeelding 15 Schadebeeld onder de vorm van alveolen op Luxemburgse zandsteenblokken net boven een uitstekende dorpel (foto: Origin).

Alveolen komen typisch voor in de zuid- of zuidwest georiënteerde gevelvlakken en meestal net boven uitstekende dorpels of terrassen (afbeelding 15). Dit schadebeeld uit zich door het ontstaan van afgeronde en op het eerste gezicht onverklaarbare opvallende holten in verder volledig vlakke geveldelen. Vermoed wordt dat diverse factoren aan de basis liggen van dit schadebeeld, zoals de algemene fysische kenmerken van de natuursteen en de blootstelling aan de windbelasting die versterkt optreedt rond uitstekende geveldelen. Daarnaast blijft de vraag in hoeverre de zwaar abrasieve zandstraalwerken die werden uitgevoerd tijdens de jaren tachtig van de vorige eeuw aan de basis liggen van de fragiliteit van het steenoppervlak. De aanvankelijk beschermende steenhuid gevormd op gezaagde

oppervlakken tijdens natuurlijke veroudering in externe omstandigheden werd namelijk volledig weggestraald. Hoewel we vreemd genoeg niet over archivalische bronnen beschikken die dit aantonen wordt de harde uitvoeringswijze van de reiniging bewezen door de harde cementvoegen die enkele millimeters boven het steen oppervlak uitsteken.
