# NOTES DIVERSES

## Contrôle du toit Observations dans le fond et leur interprétation

H. T. FOSTER,

Communication faite à la IV<sup>e</sup> Conférence Internationale  
des Directeurs de Stations Minières d'essais. Bruxelles, sept. 1937.

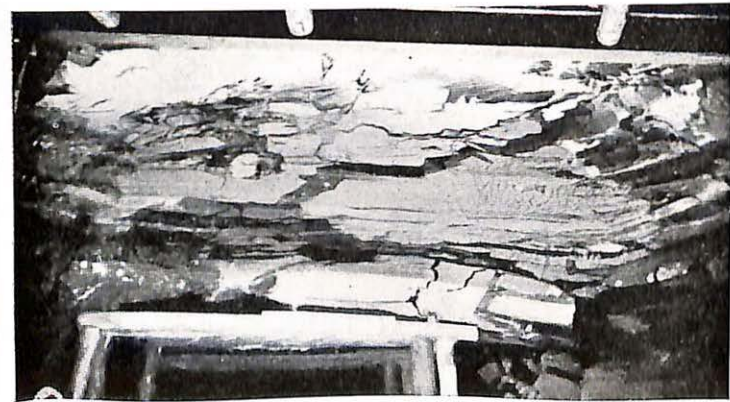
8. — La fracture d'une couche du toit dépend de sa capacité de résistance aux différentes forces. La profondeur à partir de la surface est un facteur important. La figure 3 illustre trois types de fractures du toit en schiste à différentes profondeurs.

Le type *a* est prédominant dans les travaux à faible profondeur, où la cause la plus probable de fracture est la flexion; les types *b* et *c* se produisent à de plus grandes profondeurs, auxquelles les pressions vers le bas et latéralement deviennent plus importantes.

Fig. 3 a, b, c. -- Types de fractures. A droite, le schéma correspondant.

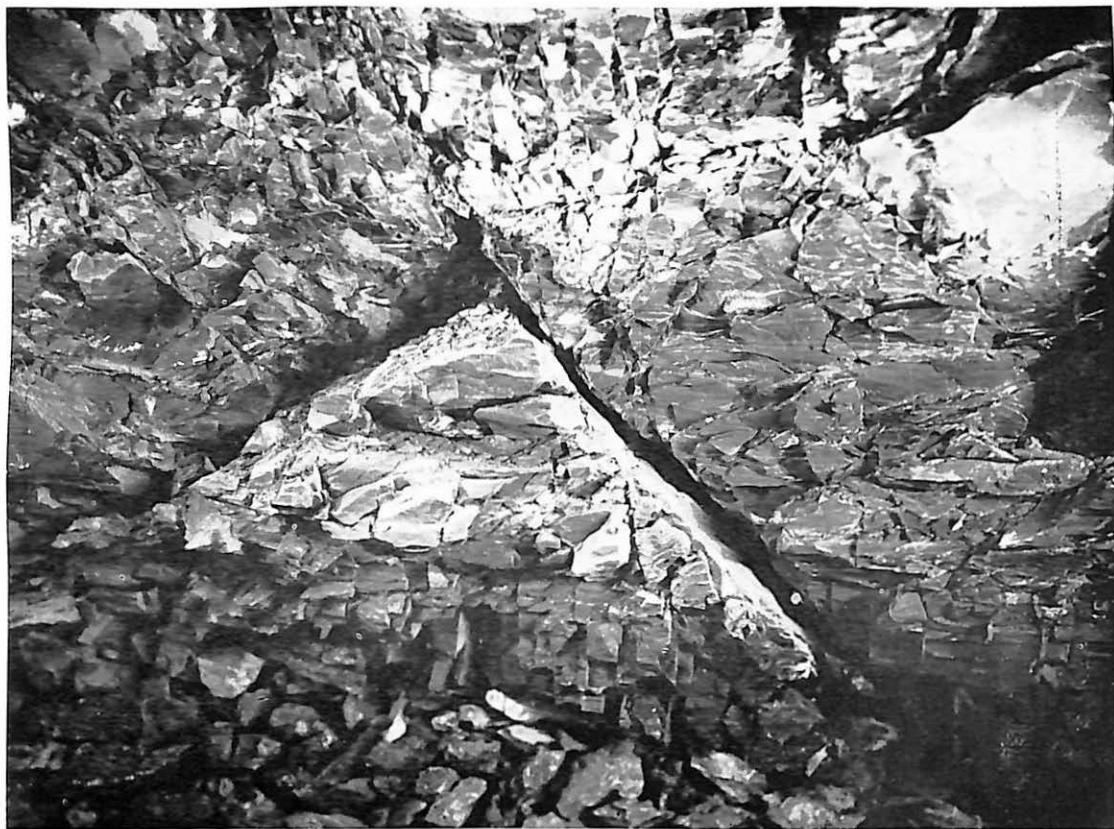
Ces cassures secondaires rencontrent les cassures à pendage arrière précédentes, avec formation de fragments triangulaires de roches dans le toit.

Ces trièdres de roches, si souvent rencontrés par les mineurs, sont dangereux (fig. 10).

Fig. 10 — Trièdre de roche, dans le toit.
