# Essais de boulonnage en galerie

Traduction résumée d'un article  
de MM. HOEVELS et ROLSHOVEN par Inichar (1)

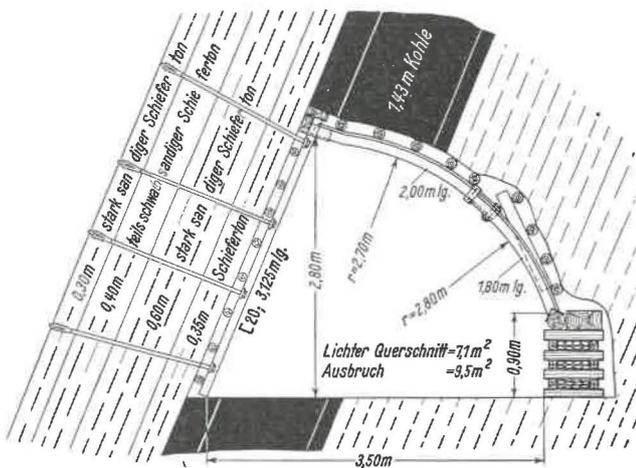
Fig. 1. — Boulonnage en couche « Wilhelm » à fort pendage.

Le bosseyement de la voie était exécuté dans le mur de la couche et, avant l'introduction du boulonnage, le soutènement était constitué par des rails de 3 m de longueur (de 35 kg/m) posés contre le toit et maintenus par un support coulissant constitué de deux éléments Toussaint-Heintzmann. Ce support était posé lui-même sur une pile de bois remplie de pierres (fig. 1). Ce soutènement

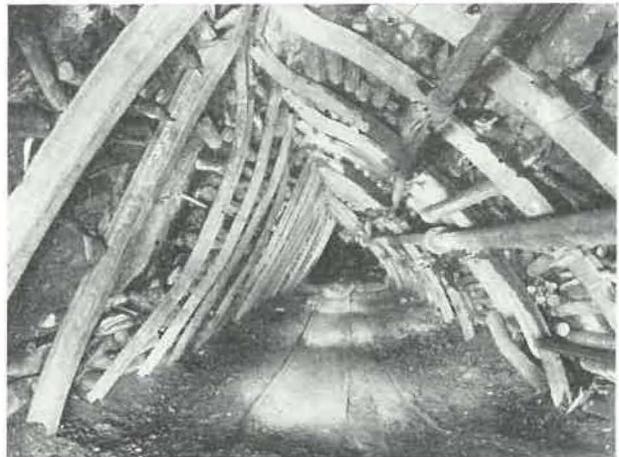
Fig. 2. — Couche Wilhelm. Aspect du tronçon boulonné après le passage de la taille. On voit à l'avant plan deux cadres avec rails de 5 mètres non boulonnés. Au delà, les rails ont été remplacés par des fers U boulonnés (la paroi boulonnée est à gauche). Les rails et les premiers fers U à l'avant-plan ont fléchi. Les autres fers U ne sont que faiblement déformés.

19 kg/m, ancré par quatre boulons de 1,70 m de longueur et maintenu par les mêmes éléments de cadres Toussaint-Heintzmann posés sur piles de bois. Au passage de la taille, les fers U subirent une faible déformation et la flèche de flexion maximum s'éleva à 30 cm quand la section de la galerie boulonnée se trouvait à 80 m en arrière de la taille (fig. 2). Le revêtement resta en bon état pendant

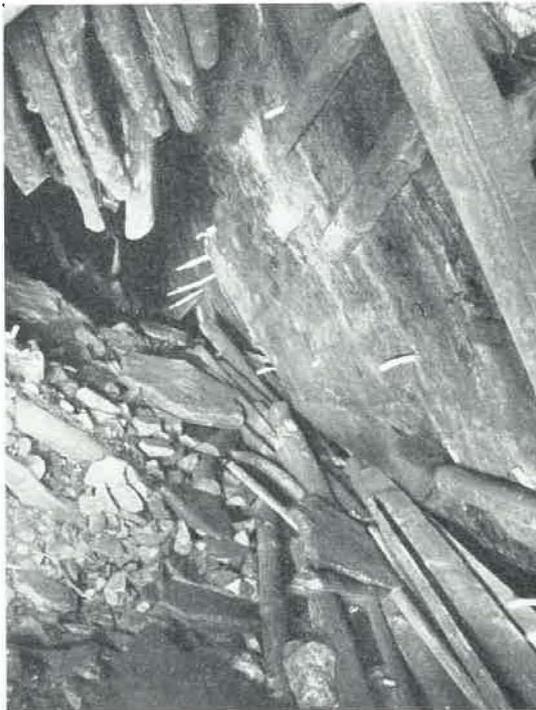
Fig. 5. — Vue du tronçon boulonné après retrait du soutènement. Le toit a conservé sa cohésion et n'a subi qu'une faible flexion (La prise de vue est inversée — La paroi boulonnée est à droite).

six mois jusqu'au déséquipement de la galerie. Lors du retrait du soutènement, on constata que le toit avait conservé sa cohésion et ne s'était pas exfolié (fig. 3). Les boulons étaient faiblement tordus par suite du glissement des bancs suivant la pente. La section boulonnée n'a nécessité aucuns frais d'entretien et donnait lieu à une économie d'environ 8 DM par cadre.

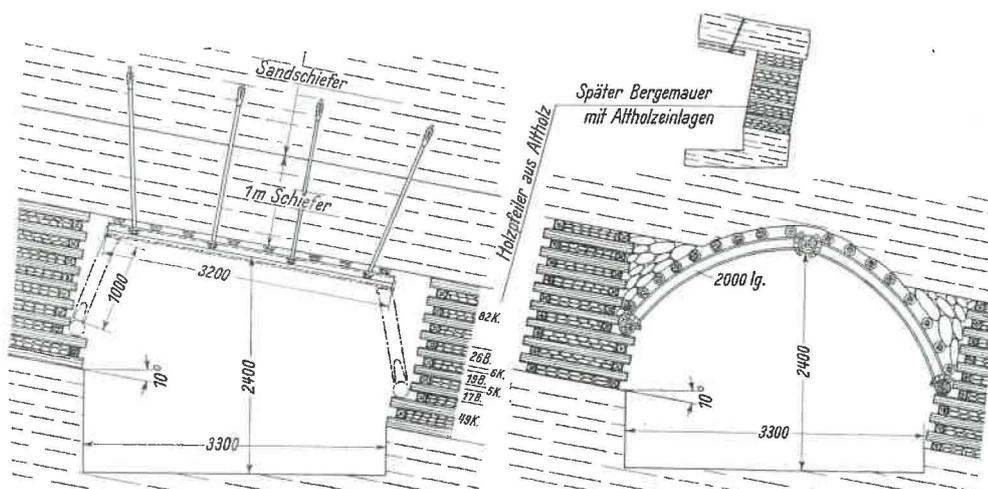
Fig. 4. — Boulonnage dans la voie de tête d'un chantier en couche Hugo 2/Robert.  
A gauche : soutènement en cadres Moll (N.d.I.R. : remarquez que les longrines de bois ne sont pas posées au-dessus des piles de bois, ce qui, lors du tassement des remblais, donne nécessairement lieu à une surcharge des cadres).  
A droite : section transversale dans le tronçon boulonné (au début, un cadre trapézoïdal alterne avec un fer U tenu par 4 boulons).

Avant les essais, le soutènement de la galerie consistait en cadres « Moll » posés sur quelques épaisseurs de bois. Le bosseyement était exécuté partiellement dans le toit et dans le mur (fig. 4 partie droite).

Lors du boulonnage on a opéré de la manière suivante. Aussitôt après l'enlèvement du charbon à front de taille, on pose la pile de bois du côté amont de la galerie et on fore quatre trous de 1,70 m. Les boulons sont mis en place et soutiennent un fer U de 3,20 m de longueur. Par raison de sécurité, ce fer U est supporté provisoirement par deux étaçons Alco très légers. Le bosseyement est exécuté uniquement dans le mur et se fait en arrière des fronts au droit de la havée à remblayer (fig. 4 partie gauche).

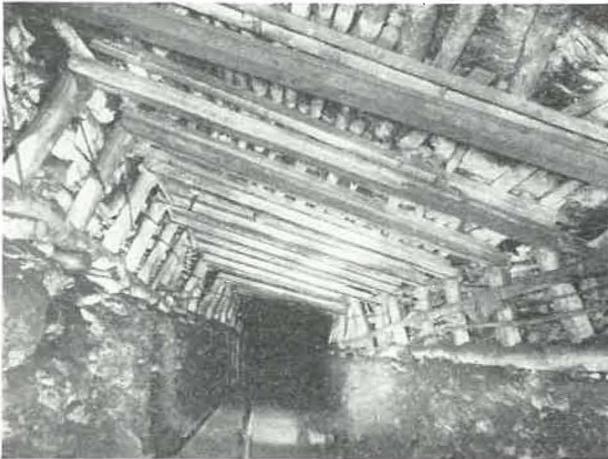
Fig. 5. — Vue du tronçon boulonné et du soutènement postiche servant à prévenir une chute massive éventuelle. Le toit s'est affaissé d'environ 50 cm, ce qui a réduit la distance entre les fers U et les portiques à 10 ou 20 cm.

Pour éviter tout accident, on disposa, à 50 centimètres sous les boulons, des portiques fortement poussardés et entretoisés qui ne supportaient rien mais qui devaient prévenir une chute massive éventuelle (fig. 5). Cette sécurité fut également abandonnée après 50 mètres. On boulonna un tronçon de galerie de 140 mètres de longueur (fig. 6). On observa un affaissement maximum de 50 centimètres, qui fut en général atteint après 40 à 50 jours. A deux endroits on a renforcé le soutènement par des portiques pour deux raisons :

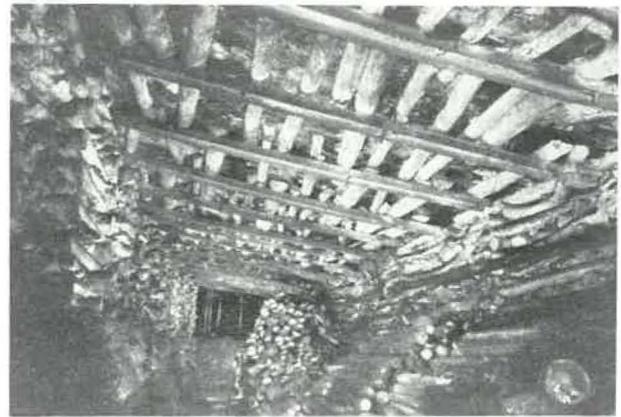
Fig. 6. Vue du tronçon boulonné après l'abandon du soutènement postiche.
