Cas particuliers d'abatage par scraper-bélier à câbles

par A. DELHAYE,

Directeur des Travaux aux Charbonnages de Monceau-Fontaine.

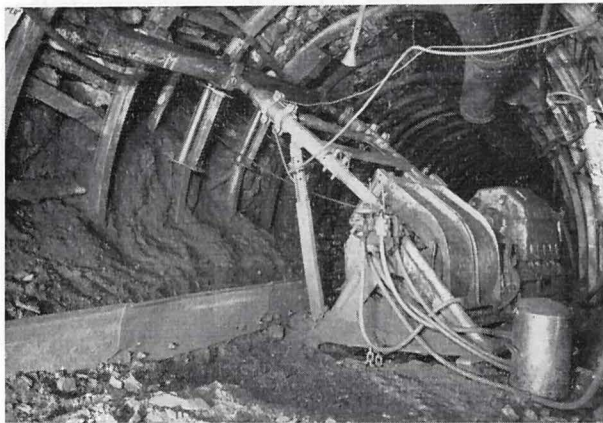
Fig. 2. — Siège n° 23. — Treuil électrique « Escol » de 40 kW.

a) Le treuil électrique, type Escol, est équipé d'un moteur de 40 kW, il comprend deux tambours permettant l'enroulement de 250 m de câble de 19 mm de diamètre (fig. 2).

La vitesse moyenne des câbles est de 1,50 m/s. Ce treuil est d'une très grande souplesse.

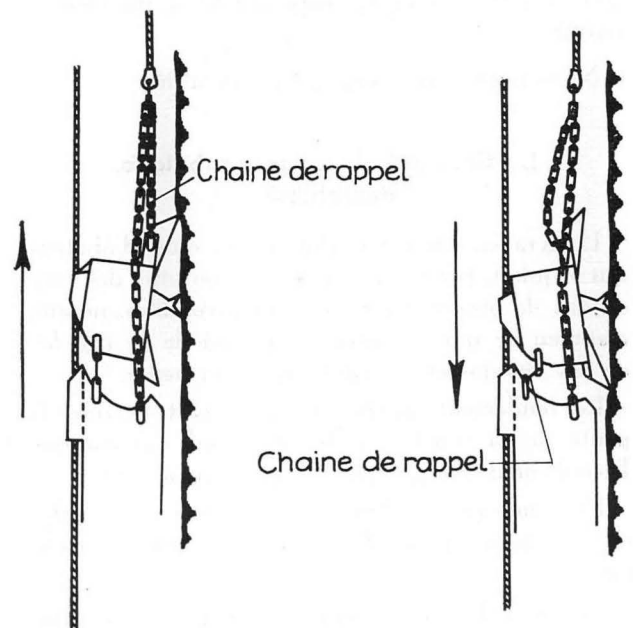
Fig. 4. — Bélier. — Course montante - Course descendante.

En course montante (fig. 4).

Le bélier prend appui sur le front par son couteau central; la pénétration de celui-ci dans le massif provoque le travail du couteau supérieur jusqu'au moment où la chaîne de rappel le tire brutalement dans le sens de la marche.

Le bélier serpente ainsi le long du front; son travail se caractérise par un « arrachement ».

En course descendante :

Le même travail s'effectue avec les couteaux descendants mais, dans ce sens, le bélier n'est soumis qu'à la traction de la ou des chaînes le reliant au bac de raccord, d'où son plus grand degré de liberté.

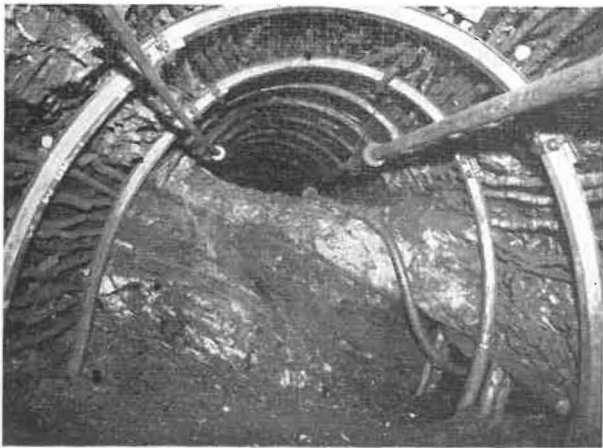
Le retour d'air est coupé en petit (cour. A, montants de 1 m) à front de 4 Paumes. Au passage de la taille de 5 Paumes, les couronnes A sont équipées de pieds normaux après rasbasnage (fig. 10).

Fig. 10. — Siège n° 25. — Voie de tête commune aux 2 tailles 4 Paumes et 5 Paumes levant. Vue prise au droit de 5 Paumes levant.

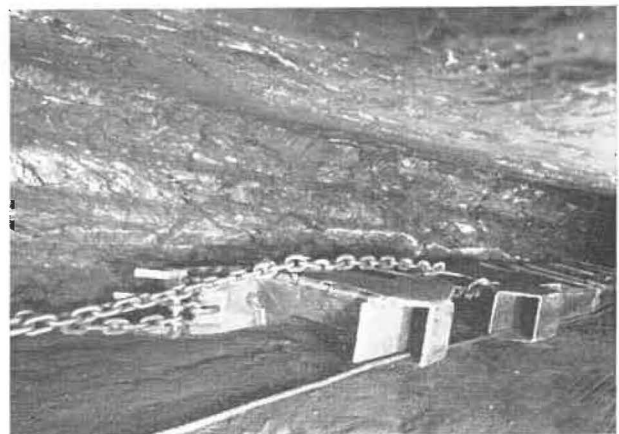
Fig. 12. — Siège n° 25. — Scraper-bélier dans 4 Paumes levant à 930 m.

Le *bélier* est équipé de 3 séries de couteaux (fig. 11 et 12).

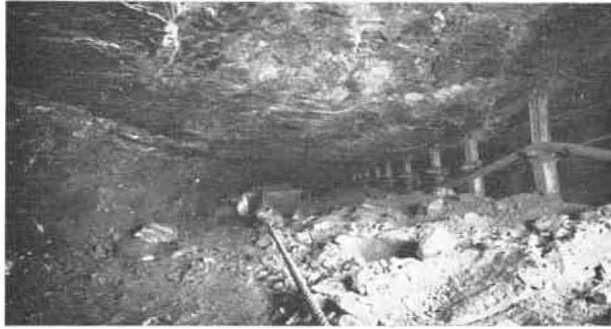
Fig. 14. — Siège n° 23. — Taille 4 Paumes levant à 1.220 m. Vue du scraper-bélier montrant également le soutènement par « étaçons à bêlettes », ainsi que la texture écaillée du toit.

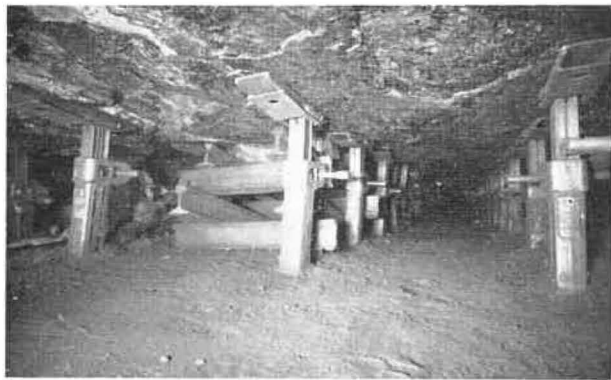
Fig. 15. — Siège n° 23. — Taille 4 Paumes levant à 1.220 m. Havée de passage du personnel avec une des 65 piles de rails équipant la havée. Toit assez médiocre.

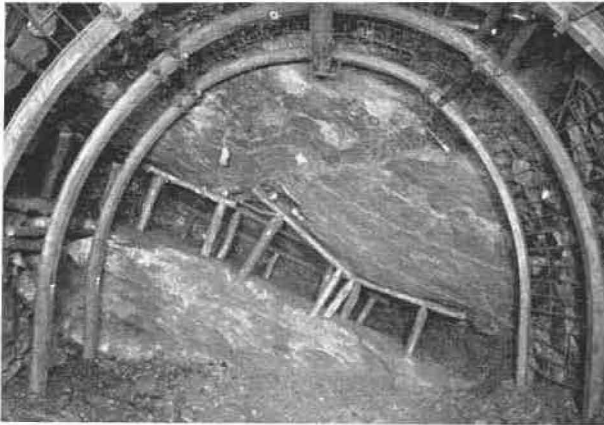
Fig. 17. — Siège n° 23. — Voie de base « débloquée » par scraper-houe. Toit lamellaire (dérangement).

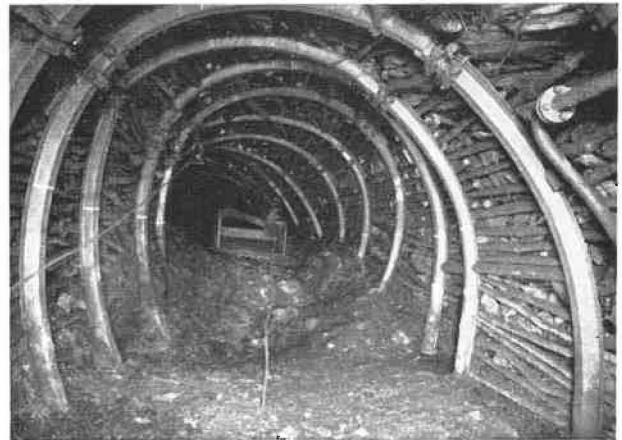
Fig. 18. — Siège n° 23. — Voie de tête équipée d'un scraper-houe (remise en état).
