Annales des Mines

Renseignements statistiques - Statistische inlichtingen. — G. Janssens et M.J. Snel : Etude générale de l'exhaure dans les charbonnages du Bassin de Charleroi-Namur. — G. Van Den Berghe : Le freinage de machines d'extraction Koepe - Het remmen van Koepe-extractiemachines. — G. Logelain et G. Cools : Contribution à la sécurité par l'étude des accidents - Door de studie van de ongevallen naar meer veiligheid. — C. Kucera : Avancements records dans le fonçage de puits en Tchécoslovaquie. — Matériel minier - Mijnmaterieel. — Inichar : Revue de la littérature technique. — Bibliographie.

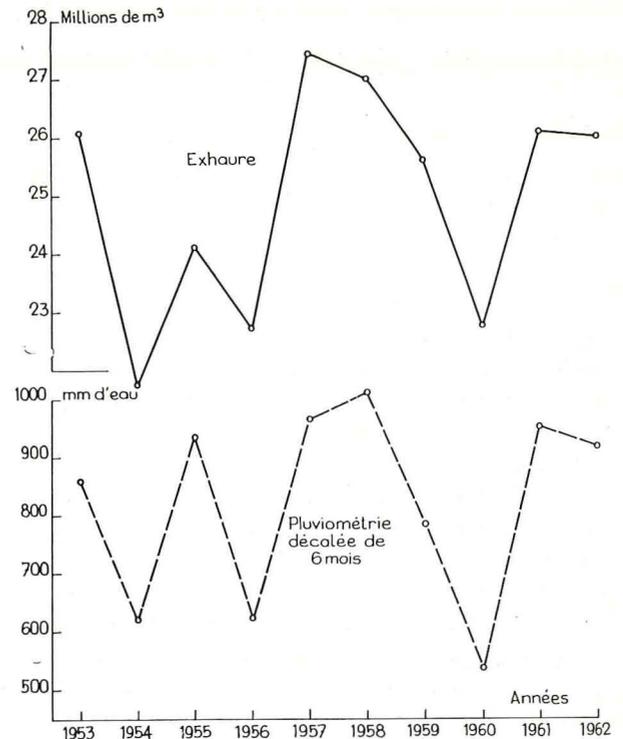
Fig. 1.

L'allure des variations annuelles de la pluviosité et de l'exhaure est concordante, mais on observe des différences dont certaines sont peut-être simplement la conséquence de l'imprécision des renseignements relatifs à l'exhaure, qui n'ont pas toujours été relevés avec le plus grand soin. Le débit d'exhaure est en effet relevé d'après la capacité volumétrique nominale des pompes, il suffit de la fermeture partielle

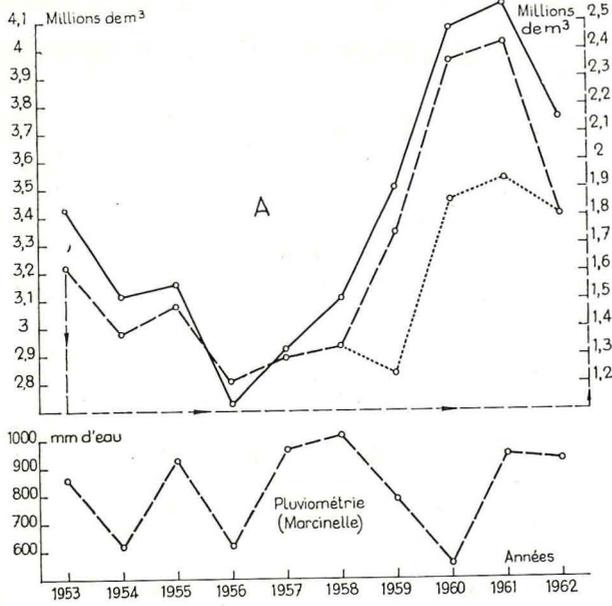
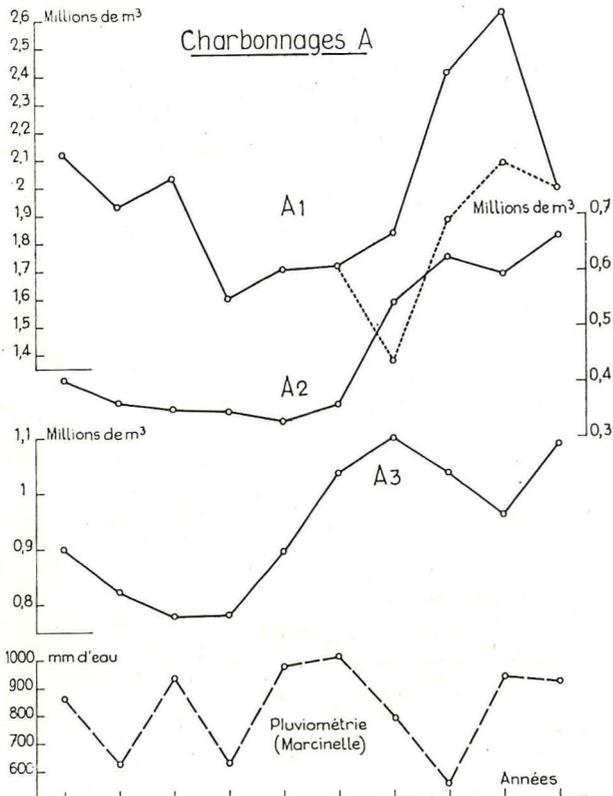
Fig. 2.

Bien que l'influence de l'arrêt de cette exhaure se soit principalement répercutée vers l'ouest, il est fort probable qu'une partie des eaux soit également passée dans la division A2 puisque l'exhaure qui y

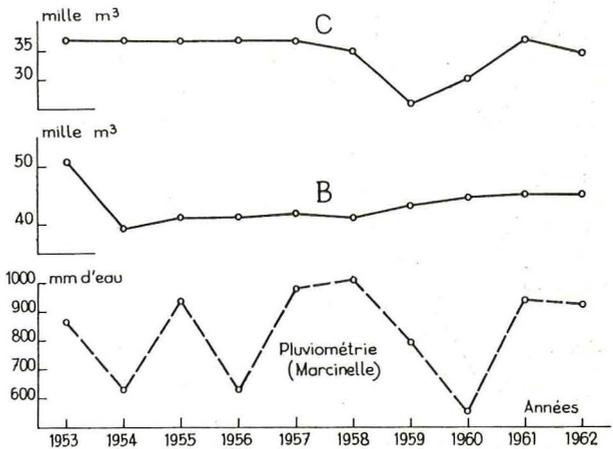
Fig. 3.

dont les variations échappent, du moins en apparence, à l'influence des variations pluviométriques annuelles. On peut donc admettre que ces mines sont relativement étanches par rapport à la surface. Les eaux que l'exhaure recueille sont donc celles qui s'infiltrent dans le Houiller, soit par des failles, soit par des couches à faible perméabilité à partir de zones d'infiltration éloignées, qui en général, ne se trouvent pas à l'aplomb des exploitations, puisque la pluviosité n'influence guère le débit de l'exhaure.

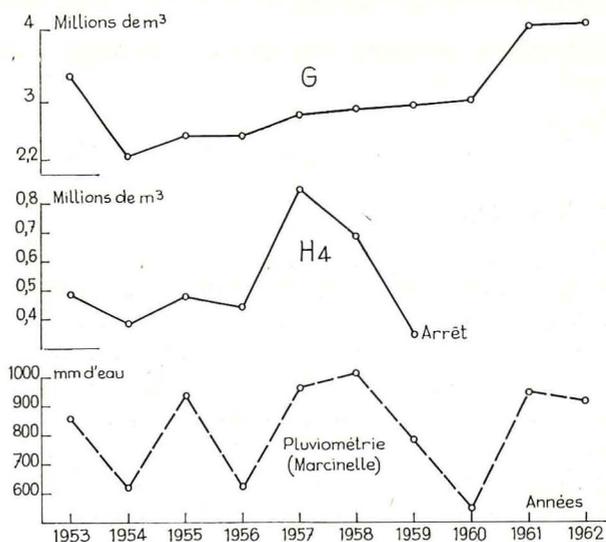
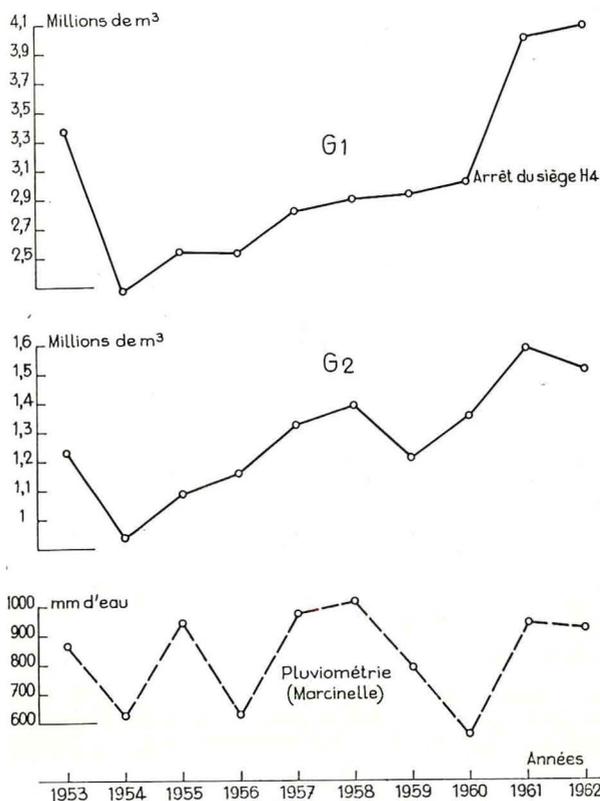
Fig. 7.

Même en tenant compte des apports d'eau provenant vraisemblablement du moins en partie du siège H₄, les variations globales de l'exhaure (fig. 7) ne suivent pas celles de la pluviosité annuelle. Nous en avons étudié le détail, séparément pour les sièges de la division 1 et pour ceux de la division 2. La figure 7bis montre qu'en 1959, c'est surtout la division 1 qui a été envahie par les eaux venant du siège H₄. Il semble néanmoins que, d'une manière générale, l'infiltration des eaux ait tendance à augmenter dans les deux concessions depuis 1954, indépendamment des variations de la pluviosité.

L'exhaure totale des Charbonnages G dépasse de ce fait 4.000.000 m³/an, soit près d'un sixième de l'exhaure du bassin et 20 % de l'exhaure de la partie est de ce bassin. Cette concession est très étendue puisqu'elle occupe plus de 2.000 ha de part et d'autre de la Sambre. Par rapport à son étendue, l'exhaure qui est de 2.000 m³/ha, est néanmoins importante.

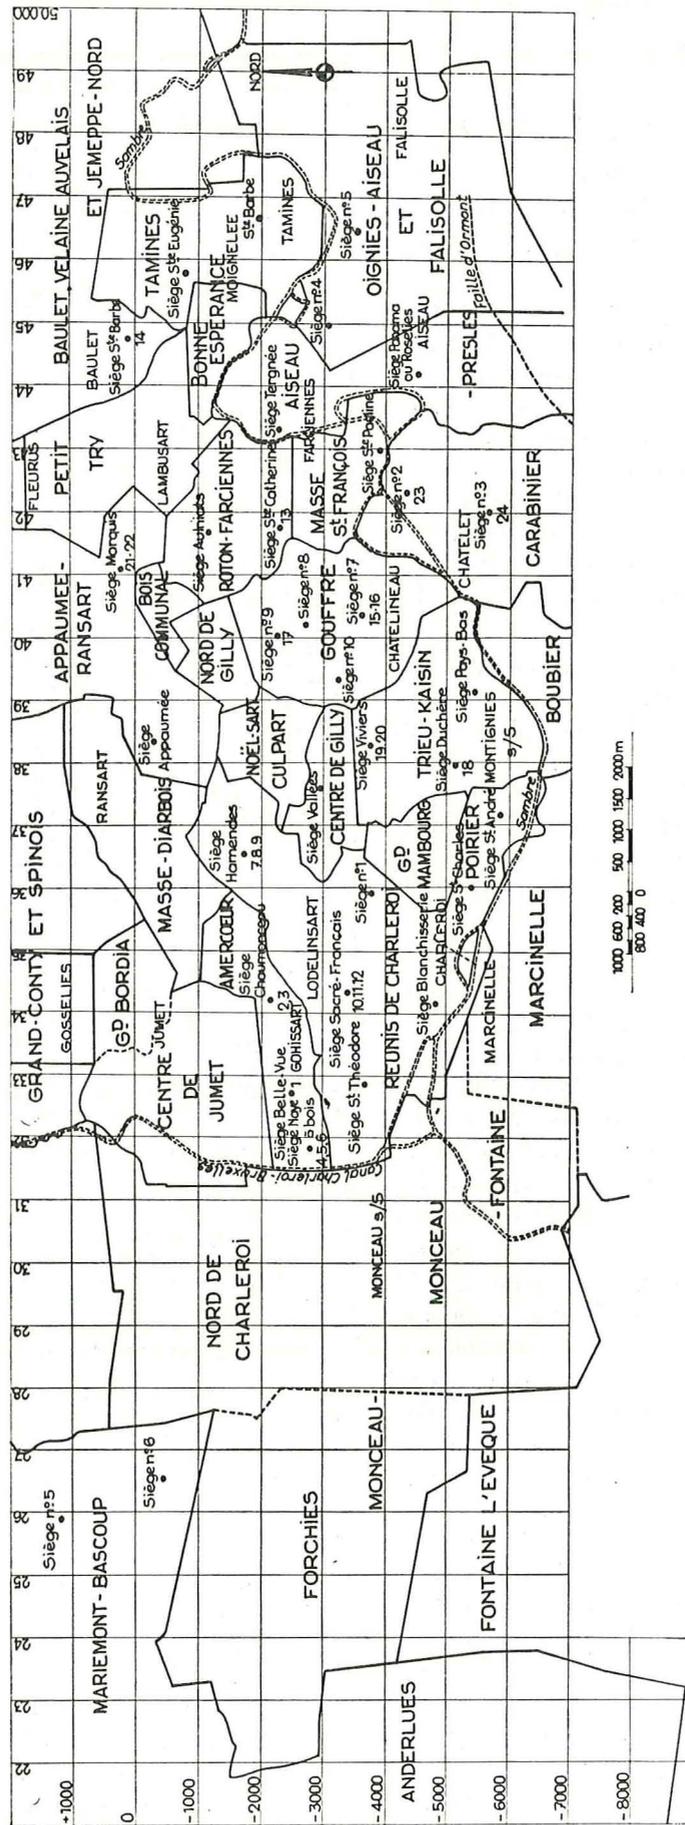
Fig. 13. — Localisation des concessions et des sièges d'exhaure dans les mines du bassin de Charleroi. (Les numéros figurés en regard des sièges d'exploitation sont relatifs aux échantillons).

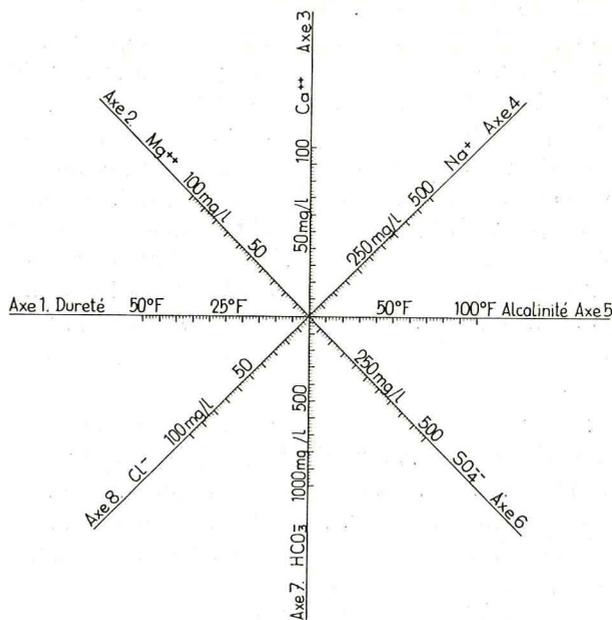
Fig. 14.

L'aire délimitée par les axes 1, 2 et 3 et les lignes reliant les points représentatifs de la composition des eaux analysées, reportés sur ces axes, peuvent constituer un indice des caractéristiques que les eaux doivent à leur voisinage avec la surface, c'est-à-dire leurs teneurs en magnésium et en calcium, ainsi que leur dureté (2). L'évolution géochimique de ces eaux a généralement pour conséquence de réduire les dimensions de cette aire au fur et à mesure que les eaux s'infiltrent plus profondément dans les mines. D'une manière systématique, on constate que l'aire comprise entre les axes 1, 2, 3 se

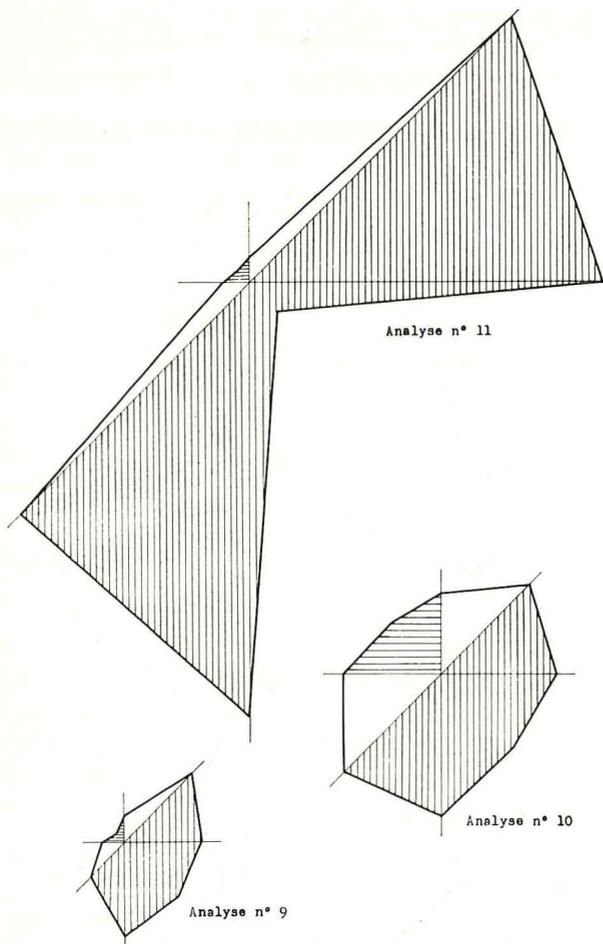
Fig. 17.

- Analyse n° 9 :** Eaux du siège des Hamendes des Charbonnages Réunis de Charleroi, niveau de 440 m.
Analyse n° 10 : Eaux du siège Sacré-Français des Charbonnages Réunis de Charleroi, niveau de 450 m.
Analyse n° 11 : Eaux du siège Sacré-Français des Charbonnages Réunis de Charleroi, niveau de 760 m.

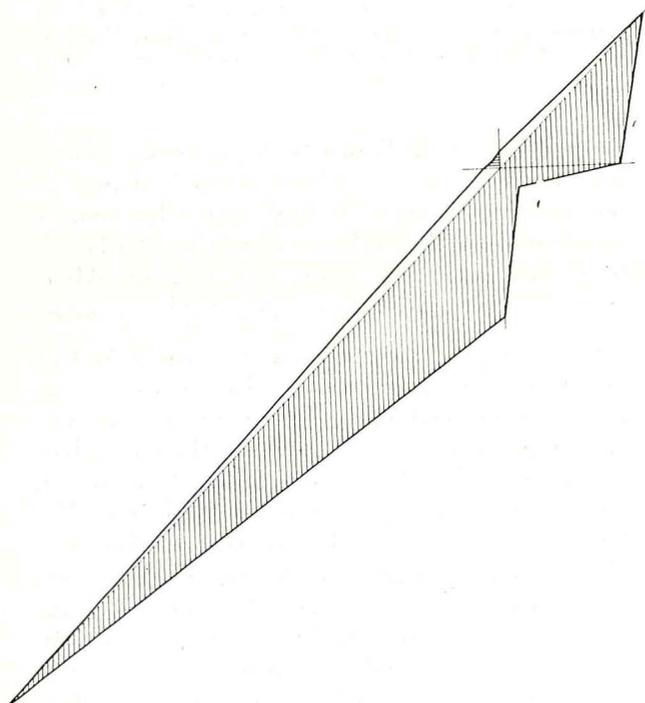
Fig. 18.

- Analyse n° 12 :** Eaux du siège Sacré-Français des Charbonnages Réunis de Charleroi, niveau de 893 m.

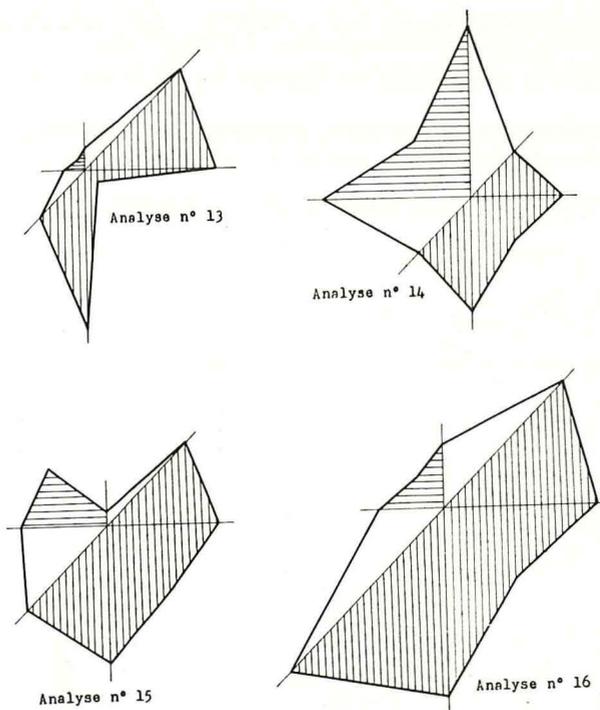
Fig. 19.

- Analyse n° 13 :** Eaux du siège Ste-Catherine des Charbonnages du Roton-Farciennes, niveau de 400 m.
Analyse n° 14 : Eaux du siège Ste-Barbe des Charbonnages Elisabeth, niveau de 250 m (moyen).
Analyse n° 15 : Eaux du siège n° 7 des Charbonnages du Gouffre, niveau de 278 m.
Analyse n° 16 : Eaux du siège n° 7 des Charbonnages du Gouffre, niveau de 480 m et plus bas.

Les analyses représentées par les diagrammes 13 à 24 (fig. 19 à 22) sont relatives à des eaux d'exhaure provenant de ces diverses concessions. Bien que l'on ne connaisse généralement que très peu de communications franches établies par les travaux miniers entre la plupart de ces concessions, certaines similitudes dans la composition chimique des eaux peuvent faire croire à un écoulement latéral de l'eau entre ces concessions. On peut comparer à cet effet les analyses 16 (n° 7, Gouffre, 480 m et plus), et 20 (Vivier, Trieu-Kaisin, 355 m), les analyses 18 (Duchère, Trieu-Kaisin, 310 m) et 15 (n° 7 Gouffre, 278 m) ou encore les analyses 19 (Vivier, Trieu-Kaisin, 210 m) et 24 (Carabinier n° 3, Gouffre, 240 m). Seule la comparaison des deux premières analyses mentionnées ci-dessus pourrait accréditer l'hypothèse d'un écoulement latéral par les exploitations du siège n° 7 et du Vivier, qui ont été relativement voisines et qui s'étendirent tou-

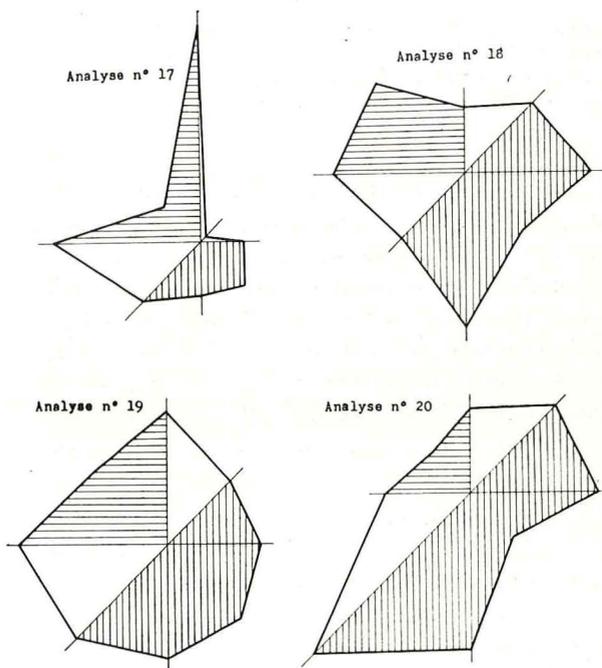
Fig. 20.

- Analyse n° 17 :** Eaux du siège n° 9 des Charbonnages du Gouffre, niveau de 50 m.
Analyse n° 18 : Eaux du siège Duchère des Charbonnages du Trieu-Kaisin, niveau de 310 m.
Analyse n° 19 : Eaux du siège Vivier des Charbonnages du Trieu-Kaisin, niveau de 210 m.
Analyse n° 20 : Eaux du siège Vivier des Charbonnages du Trieu-Kaisin, niveau de 355 m.

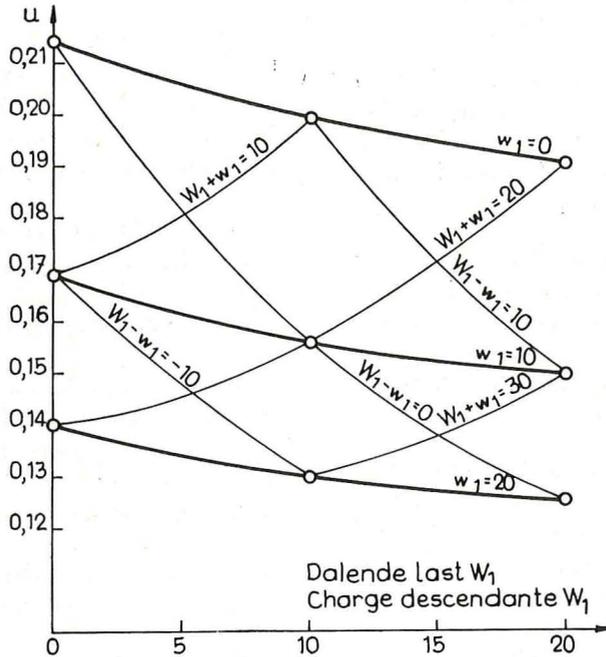
Fig. 13.

De uitslag wordt voorgesteld in figuur 13, alwaar in abscis de dalende nuttige last en in ordinaat de wrijvingscoëfficiënt werden uitgezet. Verschillende kurven werden getrokken voor gelijke stijgende lasten, voor gelijke onevenwichten en voor gelijke totale belastingen.

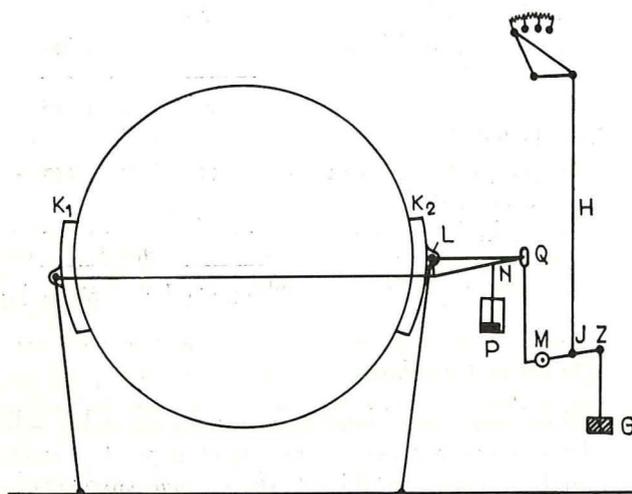
Fig. 14a.
Frein de sécurité.
Veiligheidsrem.

De dienstrem, die alleen gebruikt wordt bij het manœuvreren, daar de remming automatisch electrisch en mechanisch verkregen wordt, werkt in op dezelfde remkaken K₁ en K₂, die in dit geval gedrukt worden door de zuiger P van een perslucht-

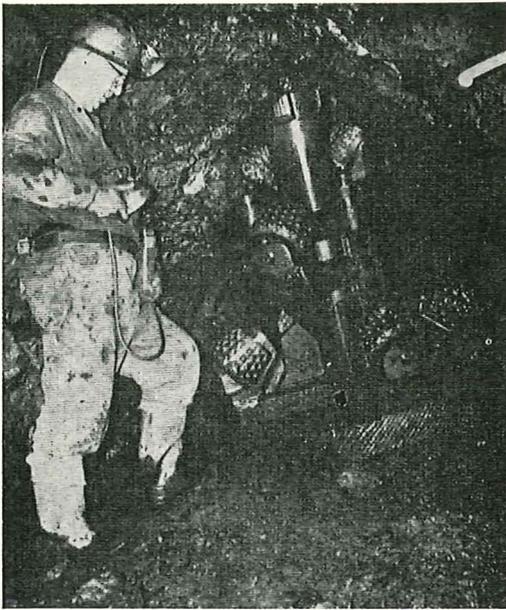
Fig. 1.

Zicht op de driedubbele kegel waarmee dalend de pilotoboring wordt gemaakt over een lengte van 60 m met een diameter van 25 cm.

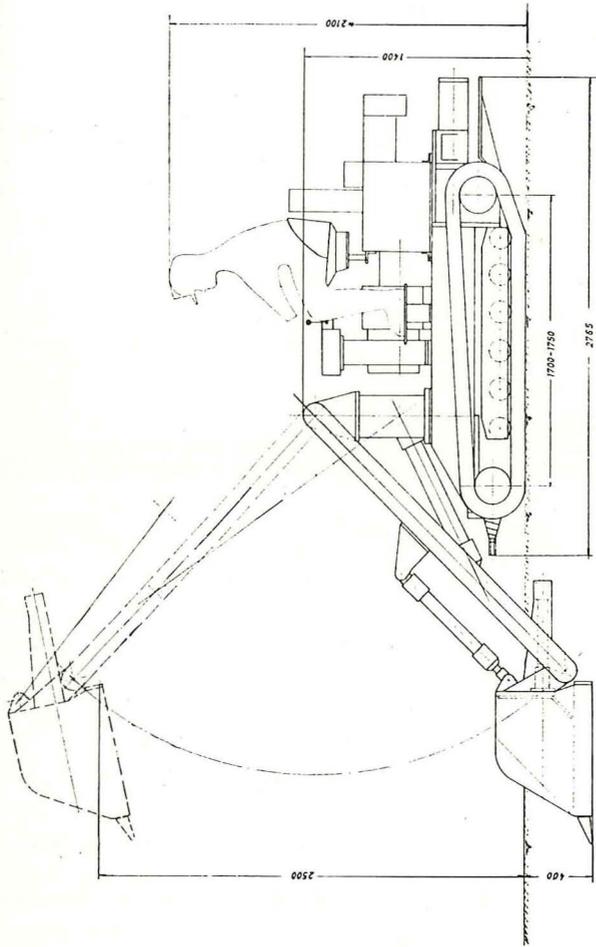
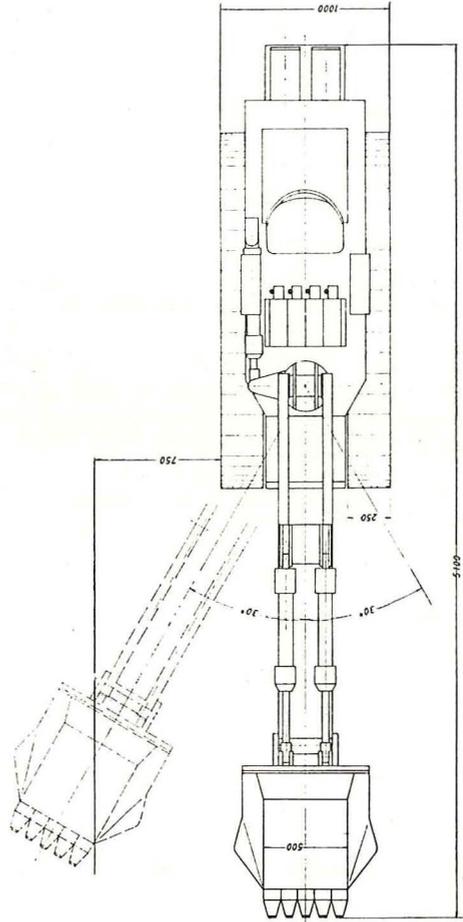
Fig. 4.
 Vue de profil et en plan de la G.S.R. II. (Hausherr et Söhne).
 Tekening in profiel en grondplan van de G.S.R. II. (Hausherr & Söhne).

Tot nu toe werd de machine enkel gebruikt in dwarssteengangen en in galeries in richting. Deze gangen bevatten zowel een dubbel spoor, waarvan één diende voor het afvoeren van de produkten, als een enkel (luchtkeer). Hoe men te werk gaat hangt af van de bestemming van de galerij. Heeft men een dubbel spoor ter beschikking, dan drijft men de nadiëping tot op het voorziene peil, over een lengte van 200 tot 300 m, over de halve breedte van de galerij. Het gesteente wordt geladen in wagentjes die op het andere spoor voorbijrijden, zodat geen enkele uitwisseling nodig is. Zodra het werk voltooid is en het spoor terug aangekoppeld, doet men hetzelfde in de andere helft van de gang. Een ploeg

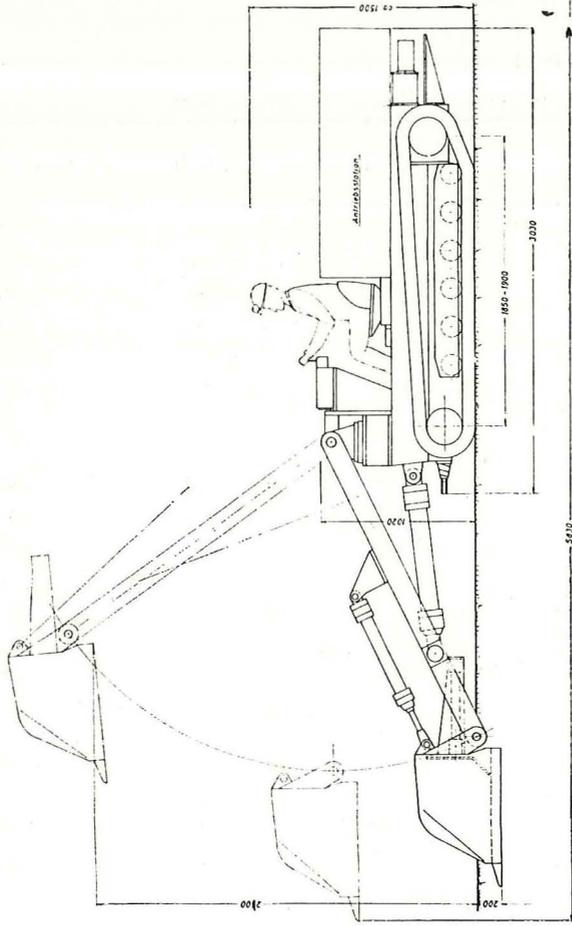
Fig. 5.
 Vue de profil et en plan de la G.S.R. III. (Hausherr et Söhne).
 Tekening in profiel en grondplan van de G.S.R. III. (Hausherr & Söhne).

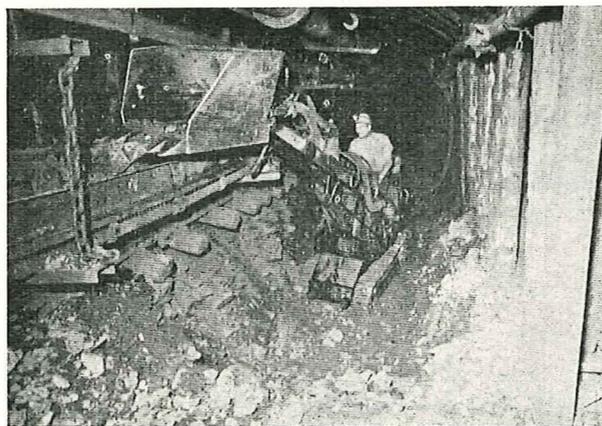
Fig. 6.

La G.S.R. II en action dans une voie de retour d'air, avec répartiteur suspendu au rail de roulement.

équipe comprend deux hommes ; le premier conduit la machine et le second s'occupe du chargement des berlines et de certains travaux auxiliaires. Dans les galeries à une voie, on ravale par portions de 30 à 40 m avec remise en place immédiate de la voie. L'évacuation des déblais se réalise sur répartiteur léger qui, comme le montre la figure 6, est déplaçable et suspendu à un rail de roulement ; il peut être, suivant les besoins, poussé en avant ou en arrière. L'endroit du déchargement du convoyeur blindé sur wagonnets est choisi de telle sorte que, aussi bien en amont qu'en aval de ce point, on puisse disposer et charger un nombre suffisant de berlines. Ici aussi, le service est effectué en général par 2 ouvriers.

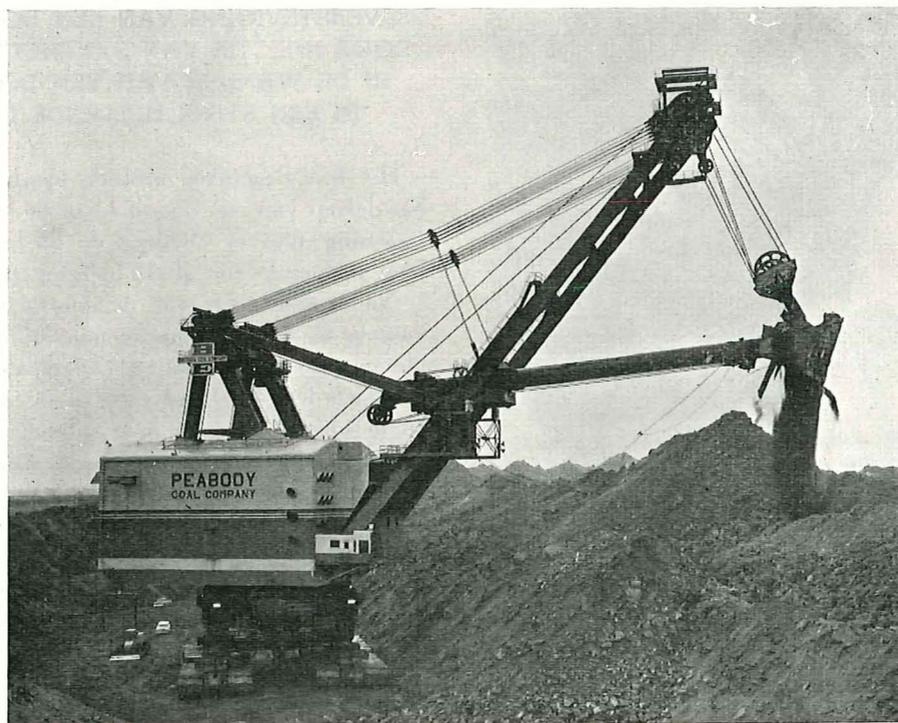
Fig. 8.

La pelle 3850-B (noter les dimensions du bulldozer et des voitures).

Cette pelle est construite par la compagnie Bucyrus Erie et est destinée aux exploitations de charbon en découverte (fig. 8).

Ze wordt vervaardigd door de Compagnie Bucyrus Erie en is bestemd voor de ontginning van kolen in open lucht (fig. 8).

De schop heeft, bij wijze van inlichting, een inhoud van 250 t.

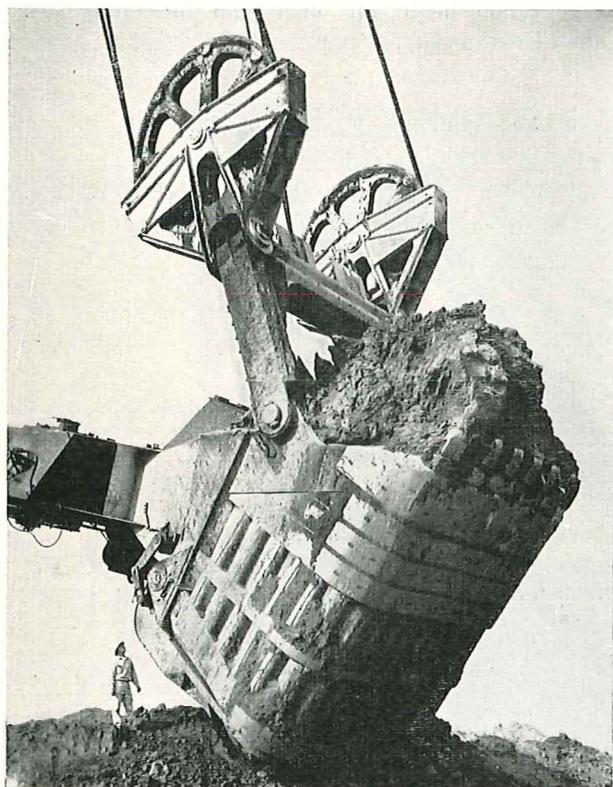
Fig. 9.
Le godet de la pelle.
De eigenlijke schop.

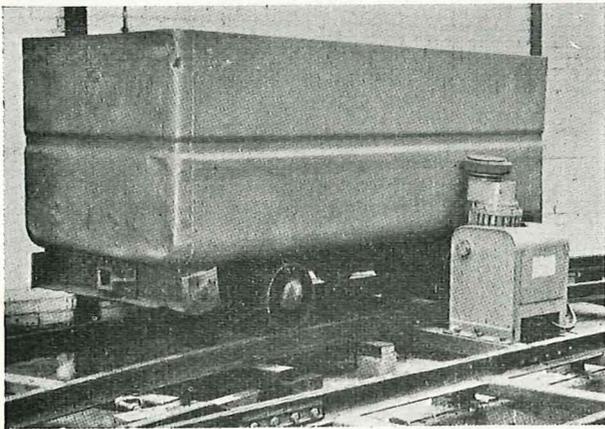
Fig. 15.

Le régulateur se fixe sur le côté de la voie (fig. 15). Il est constitué d'un moteur électrique vertical, actionnant une roue de friction horizontale, l'ensemble pouvant pivoter autour d'un axe horizontal parallèle à la voie. Un ressort à boudins, placé à la base, assure par sa poussée un contact franc avec le flanc de la berline ; grâce à un réducteur à engrenages droits, l'axe de la roue est décentré par rapport à l'axe du moteur, ce qui assure un jeu suffisant.
