DECOUVERTE D'UN RESEAU KARSTIQUE SUPERFICIEL A GAURAIN-RAMECROIX (HAINAUT OCCIDENTAL, BELGIQUE) A LA FAVEUR DE NOUVEAUX Puits NATURELS

par Yves QUINIF (*), Philippe BOUKO (*),
Rafaël CANTILLANA (*), Pierre DRUMEL (**),
Alain RORIVE (*).

DISCOVERY OF A SUPERFICIAL KARSTIC NETWORK AT GAURAIN-RAMECROIX (WEST-HAINAUT, BELGIUM) OWING TO NEW NATURAL PITS.

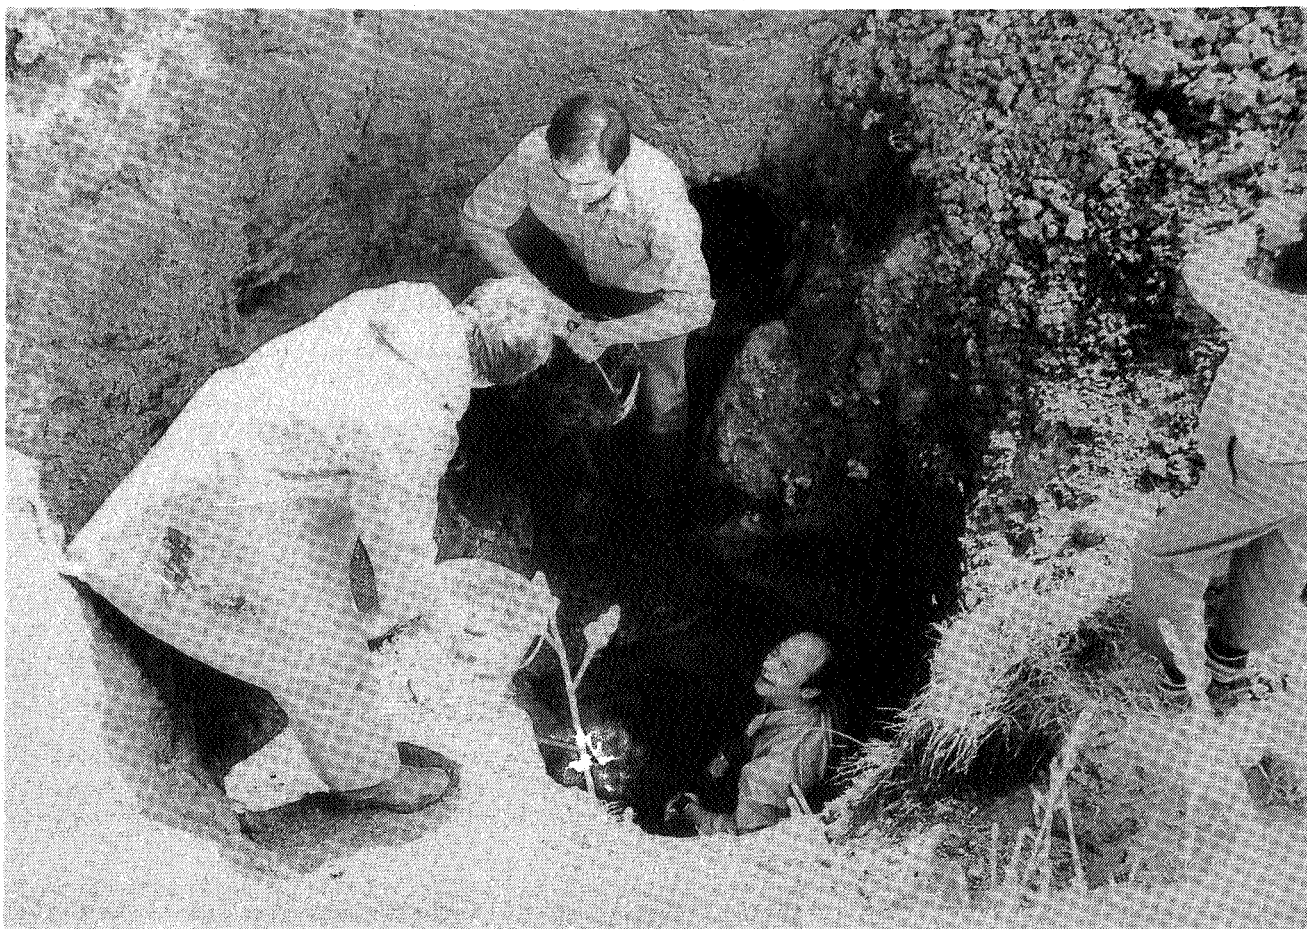
Ouverture de la galerie d'entrée
au fond du chantoir n° 1. Le
ruisseau débouchait de la galerie
derrière le personnage de l'ar-
rière plan.

Opening of the entrance gallery
at the bottom of the swallow-
hole 1. The river came out the
gallery behind the boy at the
background.

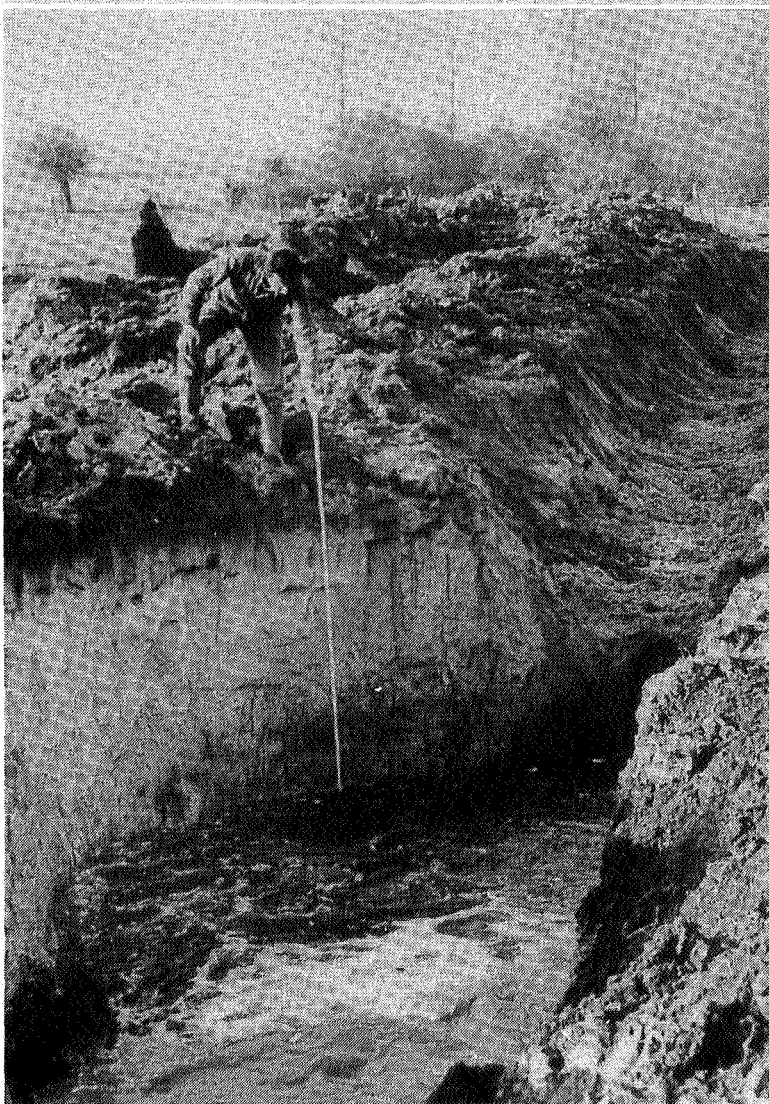
Perte du Rieu de Warchin dans le
puits ouvert le 31 octobre 1984,
au creux de la seconde dérivation.

Swallow-hole in the pit opened
the 31 october 1984 at the bottom
of the second derivation.
