TOURNAISIS "77" - "78"

Effondrements à Kain
et
Evolution récente de la nappe aquifère profonde

Professional Paper 1979|1

Première partie : Les EFFONDREMENTS survenus à KAIN

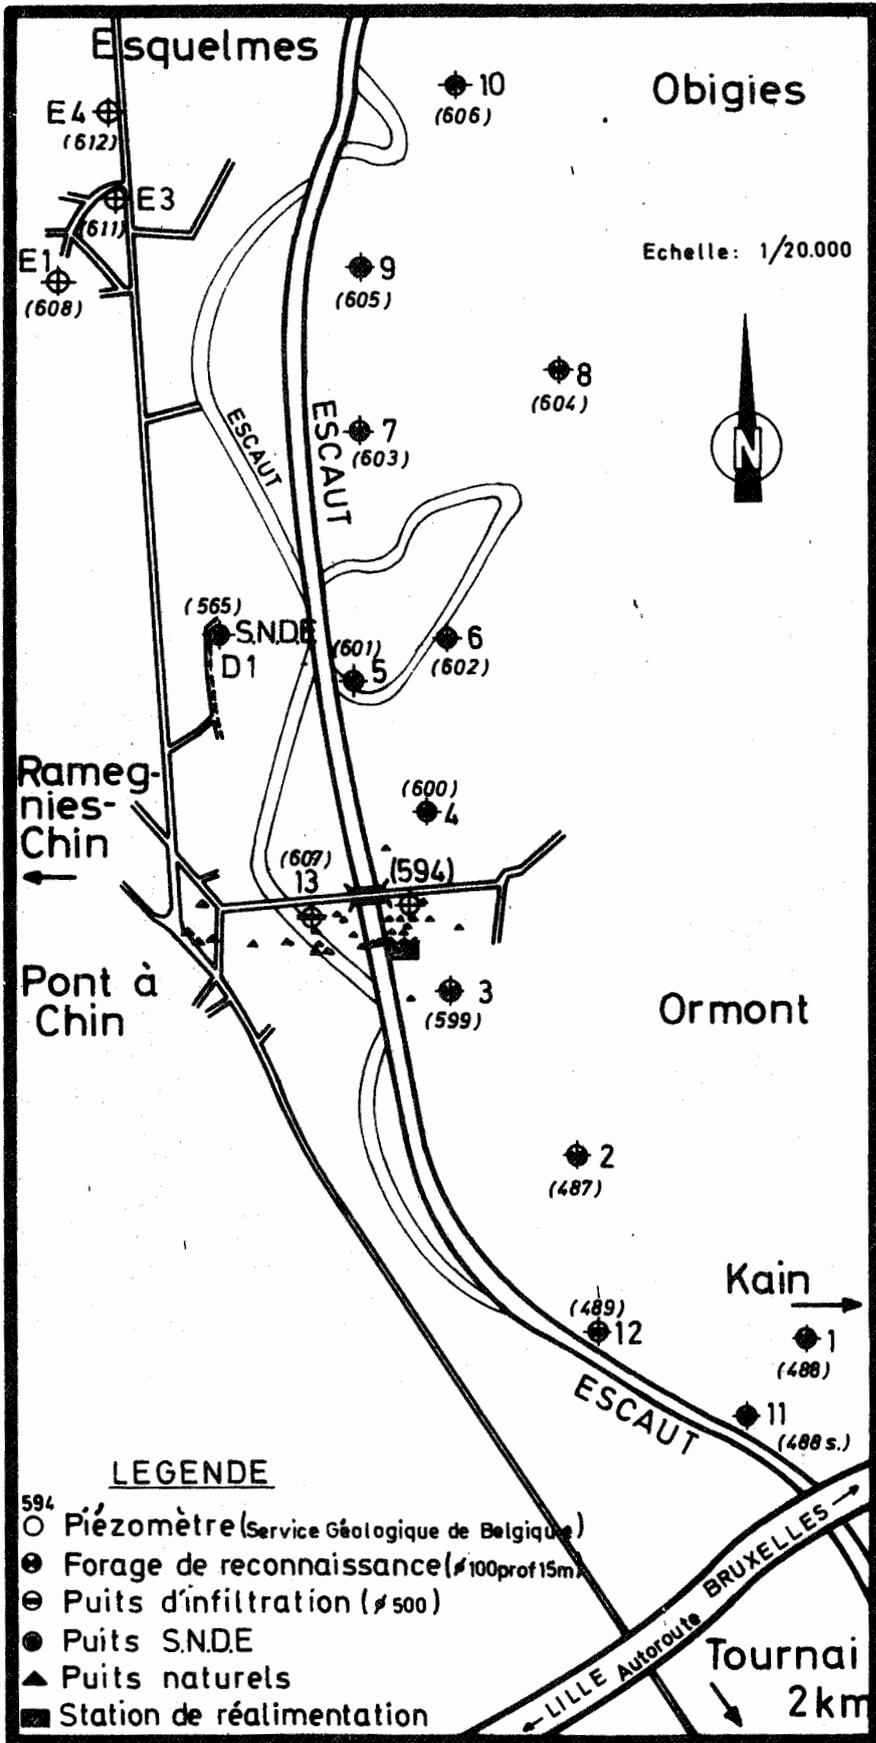
Fig.1 - Région étudiée en vue de la réalimentation de la nappe du Calcaire Carbonifère. Les puits naturels survenus en 1977 sont figurés par des triangles, au centre de cette région.

En vue de la réalimentation de la nappe du Calcaire Carbonifère, la "trouée de KAIN" fut étudiée en détail en 1972 : on réalisa 13 sondages mécaniques (M. GULINCK et W. LOY - Reconnaissance géologique et essais préliminaires d'infiltration dans la région de KAIN - Rapport à la Commission Franco-Belge - 25 juin 1973) à partir desquels le B.R.G.M. développa une campagne géoélectrique (R. HENTINGER et B. STANUDIN - novembre 1972) complétée par une reconnaissance sismique (R. HENTINGER - avril 1973). La zone couverte par ces recherches est représentée à la fig.1 ; la situation détaillée des effondrements est indiquée à la fig.2.

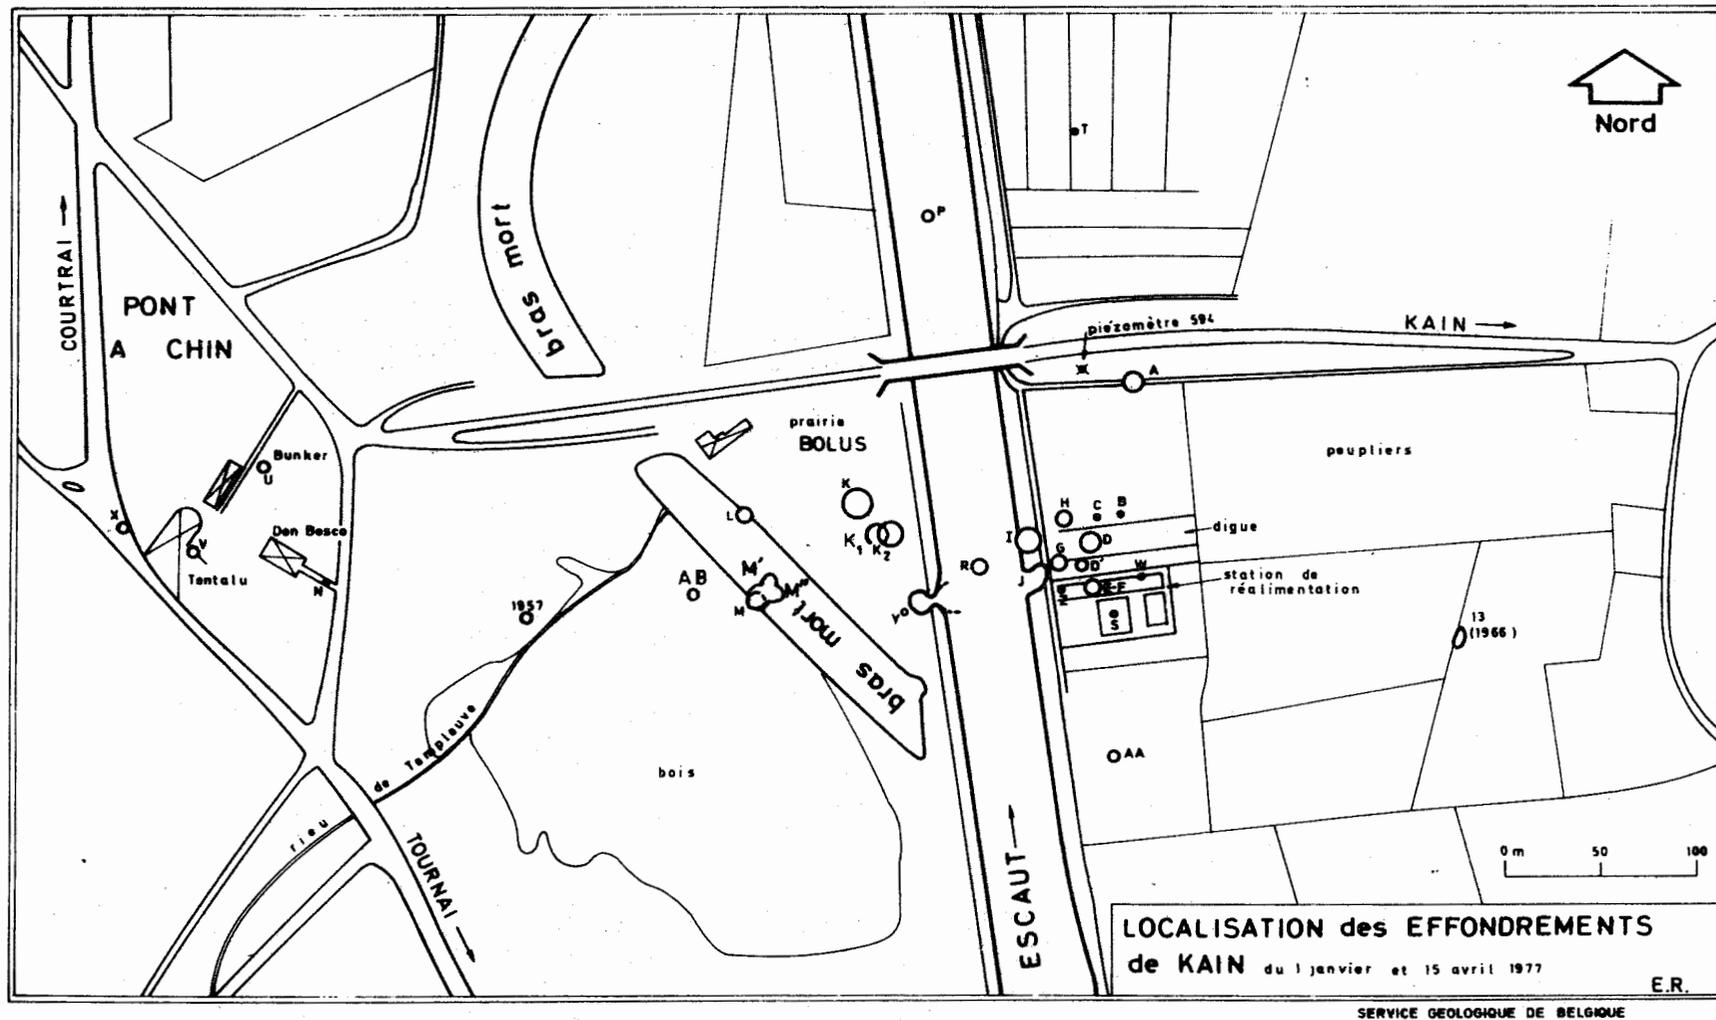
Fig.2 - Localisation détaillée des effondrements, sur fond cadastral.

M, M', M'' - Le 1 mars 1978, le Bras mort méridional se vidait à nouveau (fig.5 et fig.6). Les Voies Hydrauliques procédèrent immédiatement à l'édification d'une digue contenant les eaux fortement polluées du Rieu de Templeuve qui se déversaient dans le Bras mort, et les évacuèrent vers l'Escaut rectifié en creusant une tranchée à travers la prairie Bolus (voir fig.2).

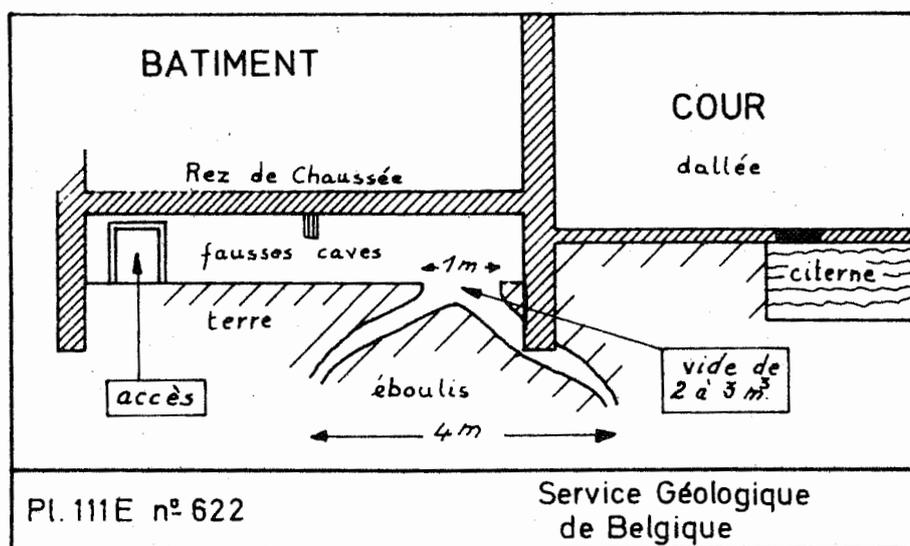
Le trou constitue la percée au jour du sommet de l'ogive d'un "puits naturel". L'ouverture a un diamètre actuel de l'ordre du mètre.

En examinant l'espace visible avec une balladeuse, on peut estimer à 4 m le diamètre approximatif en profondeur.

Le décollement, plongeant en cloche très aplatie, est de l'ordre de 2 à 3 décimètres. Le vide total apparent serait de 2 à 3 mètres cubes, sans tenir compte du foirage des terres éboulées.

Les fondations du bâtiment sont déchaussées sur une longueur de plus d'1 m. On ne constate aucune fissure dans le mur du bâtiment ni dans le dallage de la cour.

Ce "puits naturel" a été rebouché dans le courant du mois de mai avec 5 m³ de béton maigre.

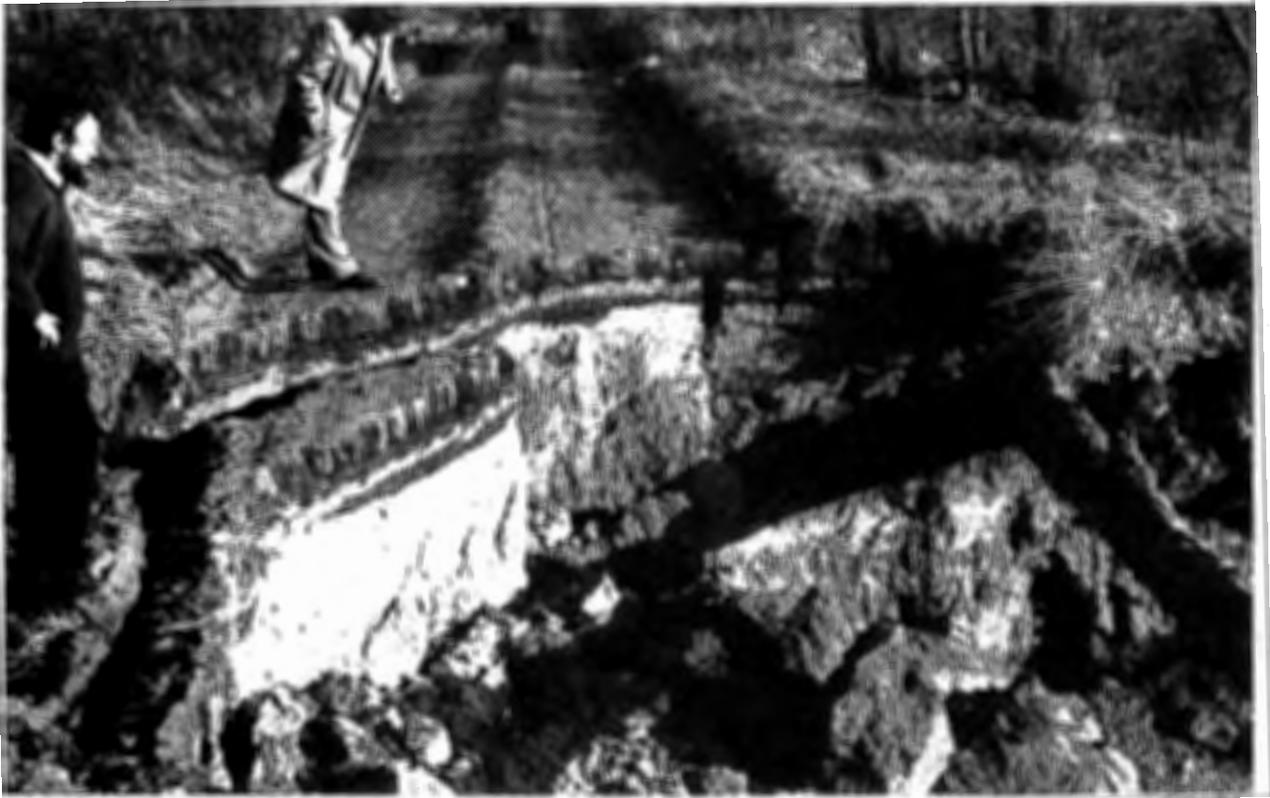
Fig. 3 - Puits naturel A

Fig. 3 - Puits naturel A.

Effondrement sous un gazoduc à 50 kilos. La conduite est en porte-à-faux sur une longueur de 12 m.

n°	Ø m	pf.m	vol.m3	Remarques
A	13.8	5.5	275	pas d'eau
B	3.2	2.0	16	"
C	4.1	2.0	26	"
D	14.5x12.7	5.0	581	sous eau, parfois remous,
E.F	10x6	3.5	176	pas d'eau, a fortement évolué tant en diamètre qu'en profondeur
G	8x7	12	236	sous eau
H	9.5	4.5	274	sous eau
I	15.0	9.0	1590	en communication avec l'Escaut
J	18.0	11.0	2800	" "
K	20x16	10.0	1760	les petits effondrements K' et K" ont rejoint K, pas d'eau
L	6.0	6.0	170	dans le bras mort de l'Escaut (Rieu de Templeuve)
M	4.0	2.0	25	"
N	6.5	4.1	103	pas d'eau (cour de Don Bosco)
P	?	?	?	remous dans l'Escaut
R	(voir remarque ultérieure)			" "
S	2.0	2.0	6	pas d'eau

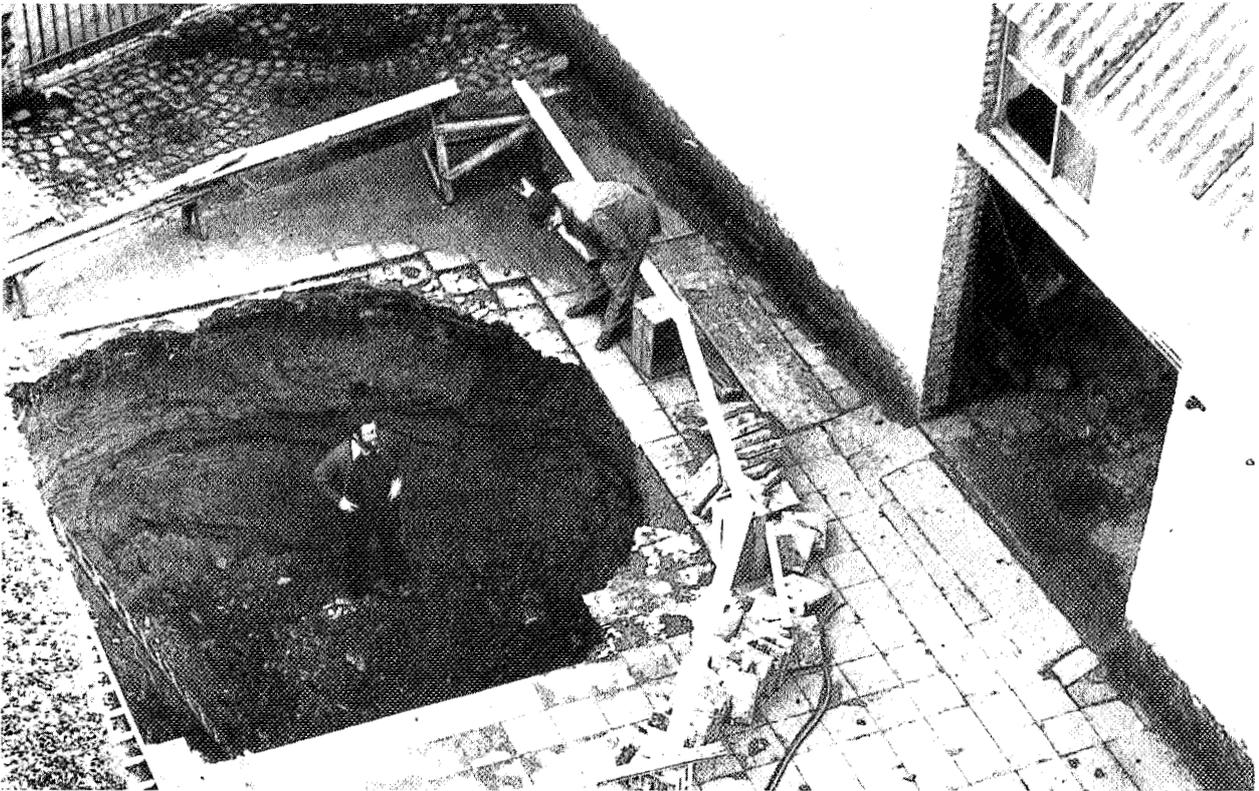
Fig. 4 - Puits naturel N

Fig. 4 - Puits naturel N. Cour latérale de l'Institut Don Bosco.

Le dimanche 1er janvier, il n'y avait aucune voiture garée dans cette cour (parking professeurs).

- effondrement N (cour de Don Bosco)

0 - 60 cm	Remblais
60 - 110 cm	Limon sableux lourd, brun clair, à structure polyédrique bien développée et à coatings argileux apparents ; quelques taches de dégradation (horizon B textural).
110 - 250 cm	limon sableux léger, jaune verdâtre avec intercalations pseudo-horizontales, légèrement plissotées de matériaux plus grossiers, sableux, gris verdâtre; bandes de migration d'argile (B textural en bandes) épaisses (15 cm) dans la partie supérieure de l'horizon, devenant plus fines à partir de 170 cm.
250 - 280 cm	sable limoneux verdâtre glauconieux (pléistocène)

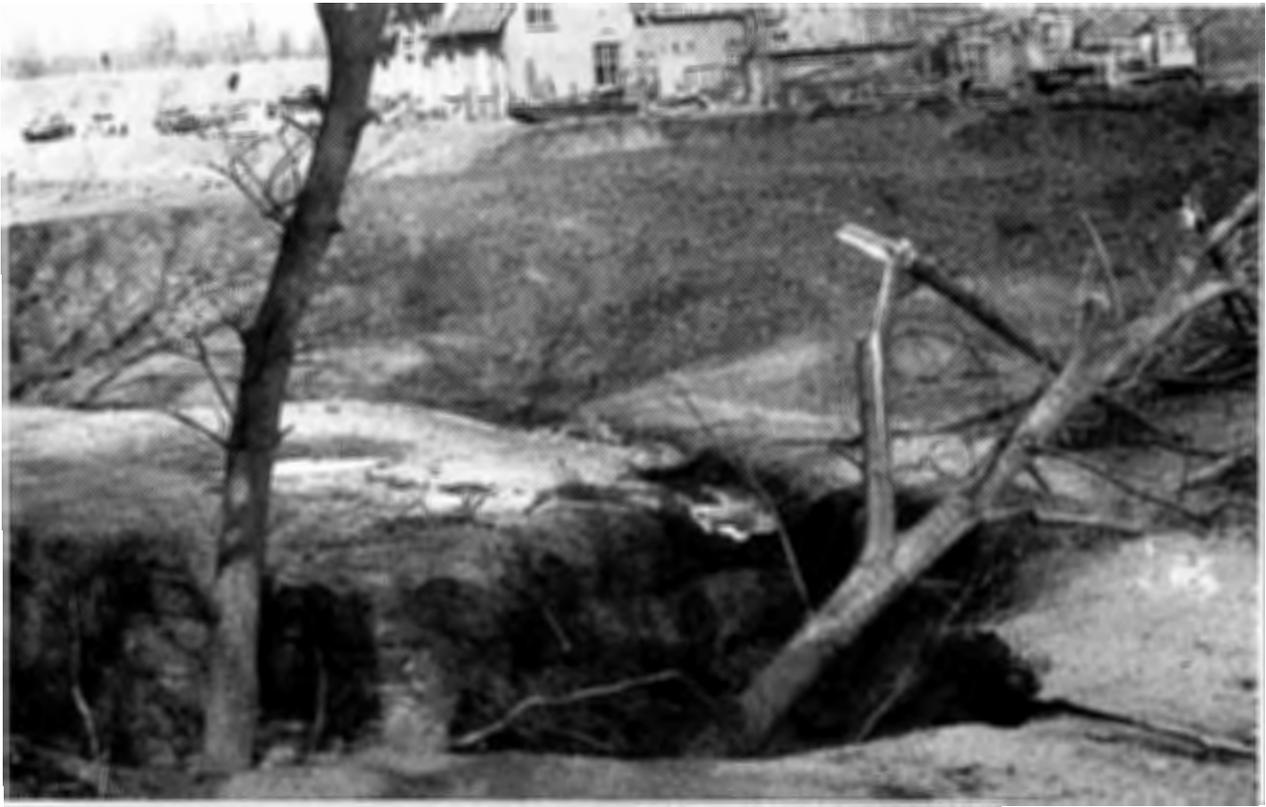
Fig. 5 - Effondrements M, M', M''

Fig. 5 - Bras mort de l'Escaut. Vue vers le Nord.

Effondrements du groupe M, survenu le 1er mars 1978. La profondeur a atteint 11 m, découvrant sur 1 m le cailloutis de base des alluvions pléistocènes. A l'arrière-plan, on voit les engins de terrassement des Voies Hydrauliques édifiant la digue destinée à isoler le Rieu de Templeuve, fortement pollué. Ce ruisseau a été détourné en tranchée pour le rejeter directement dans l'Escaut rectifié et non plus dans le bras mort.

L'effondrement M était devenu un trèfle par la coalescence des effondrements M' et M'', développant 14 m suivant l'axe de l'Escaut. L'effondrement totalisait 23 m de largeur en travers dont 4 m mordant la berge. Le trou M a atteint une profondeur de 11 m. On y voyait de la tourbe surmontant les sables pléistocènes et le cailloutis de base pléistocène à cailloux de silex avec galets de cherts et de craie silicifiée a été visible sur 1 m (ce cailloutis a, dans cette zone, une épaisseur comprise entre 4 m et 6 m). Le substratum, Calcaire ou Wealdien, n'a pas été visible.

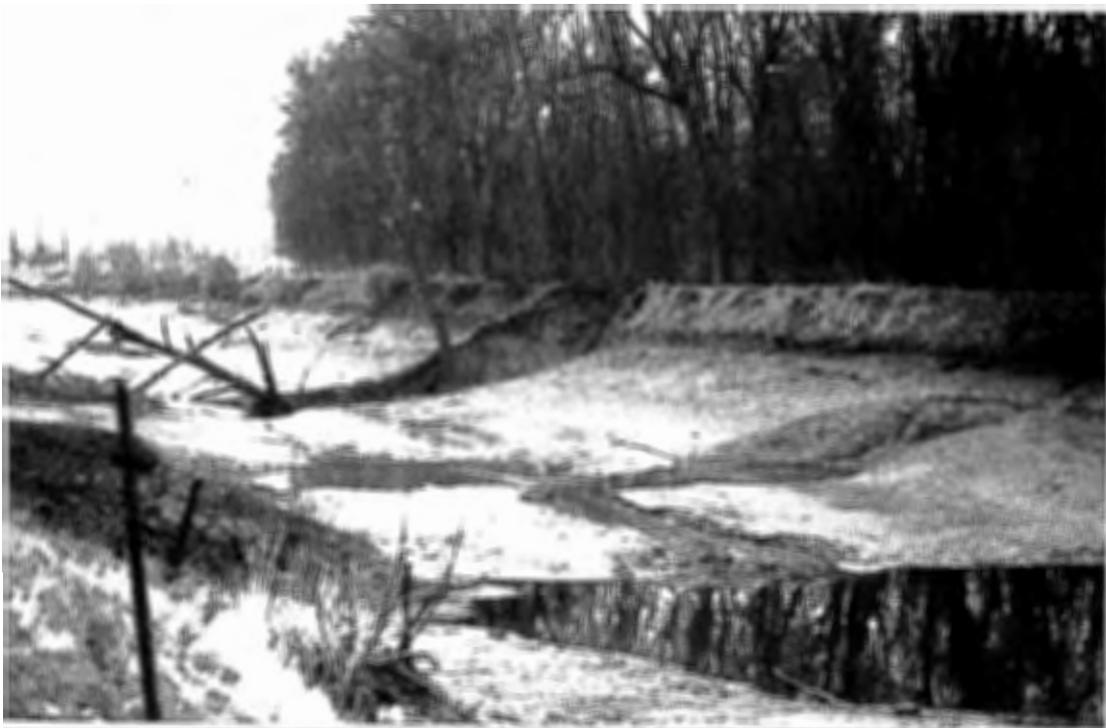
Fig. 6 - Effondrements L et M

Fig. 6 - Même endroit - Vue vers le Sud.

A l'avant-plan, puits naturel L2', non répertorié. Au fond, effondrements du groupe M. Entre les deux, deux effondrements antérieurs colmatés par la vase, non répertoriés.

- L.L2.M. Le lundi 28 novembre à 9 h, le Bras mort s'est vidé par 3 puits naturels, dont 1 nouveau (L2) et 2 anciens qui ont rejoué (L et M). Le 30 novembre on a pu mesurer 4 m de profondeur à M, le bras mort étant à nouveau recouvert d'eau.

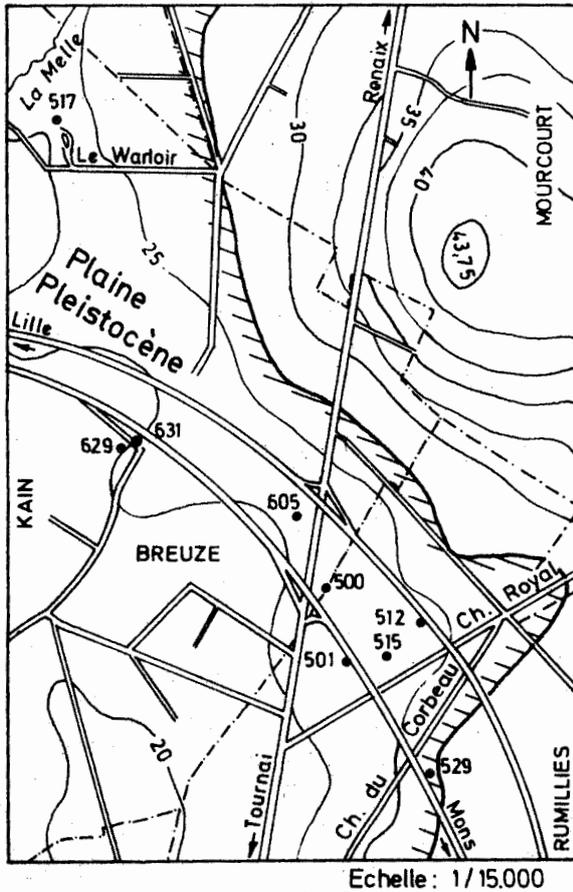
Fig.7 - Puits naturels à la limite KAIN - RUMILLIES
Piézomètre 631 du Service Géologique.

B. - EFFONDREMENT survenu à KAIN (Breuze) le 4 juin 1978 (Fig. 7).

3° Chaussée de RENAIX, à RUMILLIES (pl. 125 W) voir fig.7

- n°500 - puits naturel ayant englouti 25 m³ en janvier 1940 ; rejeu de 25 m³ le 10 décembre 1960
- n°501 - un puits naturel de 50 m³ en février 1958 ; un petit de 1 m³ à proximité (voir presse de mars 1958)

- n°629 - le 4 juin 1978, puits naturel de 500 m³, ayant continué à s'élargir et à s'approfondir au-delà de 12 m fin 1978 ; fond à sec
- n°631 - piézomètre du Service Géologique creusé en novembre 1978 ; eau de la nappe superficielle à 7 m 35 de profondeur, isolée par deux mètres d'argile L1b, de la nappe du Calcaire rencontrée à 26 m 20 de profondeur.

Le piézomètre 631 du Service Géologique éclaire l'hydrogéologie locale. Le niveau imperméable des Dièves du Turonien inférieur n'existe plus à l'Est de la ligne Warcoing - Mont Saint Aubert (voir R. LEGRAND - Massif du Brabant, 1968, planche II). Le niveau imperméable de l'argile L1b disparaît au Sud de la ligne KAIN - Patadis, KAIN - Breuze, MOURCOURT, VELAINES. L'argile imperméable de l'Yprésien a été érodée par la plaine alluviale pléistocène sous la cote + 27. Autrement dit, la nappe aquifère superficielle et la nappe aquifère du Landénien se déversent en sous-sol dans la nappe profonde du Calcaire Carbonifère dont le niveau a été fortement rabattu par l'exploitation intensive centrée sur la région ROUBAIX - TOURCOING - MOUSCRON. Le sous-sol de la région du Chemin du Corbeau, du Pavé Royal et de la route Tournai - Renaix est hydrogéologiquement instable. On le savait avant la construction de l'Autoroute (réf. A1).

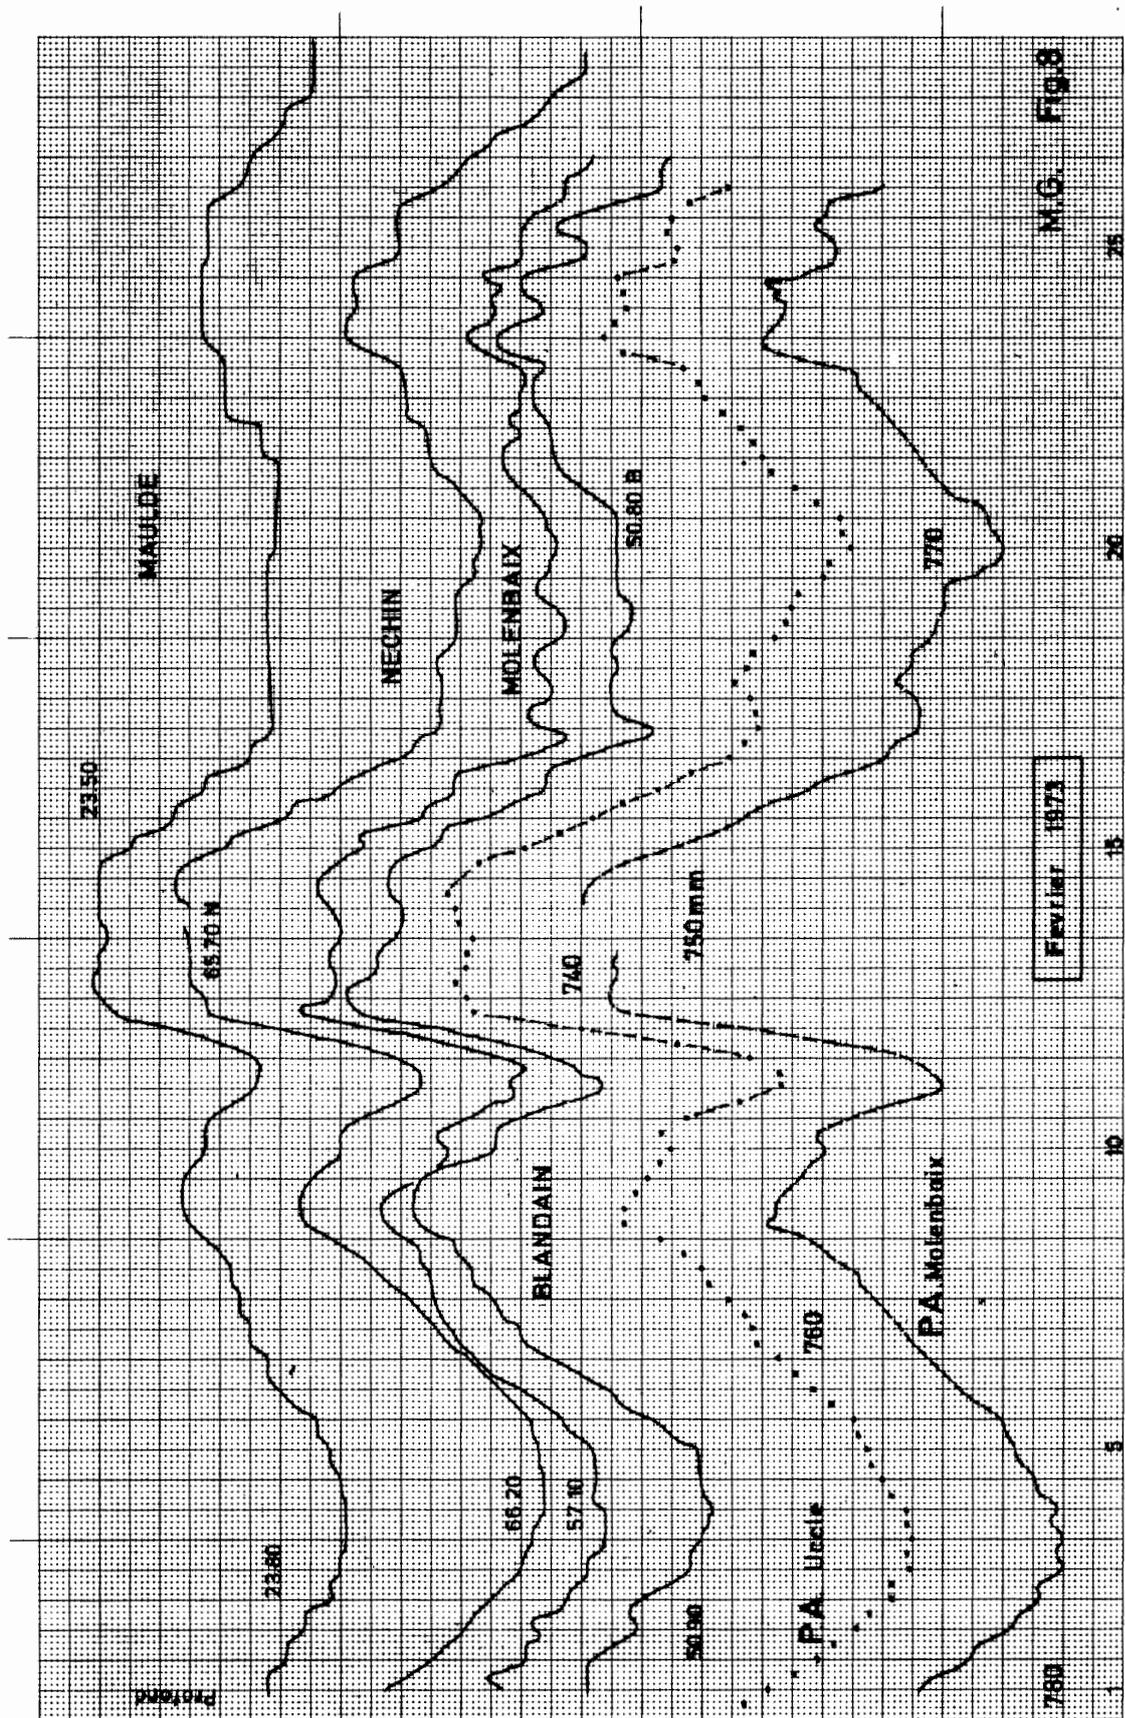
M.G. FIG.8

La fig. 8 illustre la relation inverse entre la Pression Atmosphérique, mesurée à Uccle et celle enregistrée en continu à notre baromètre de MOLENBAIX, et les fluctuations des limnigraphes durant le mois de février 1973.

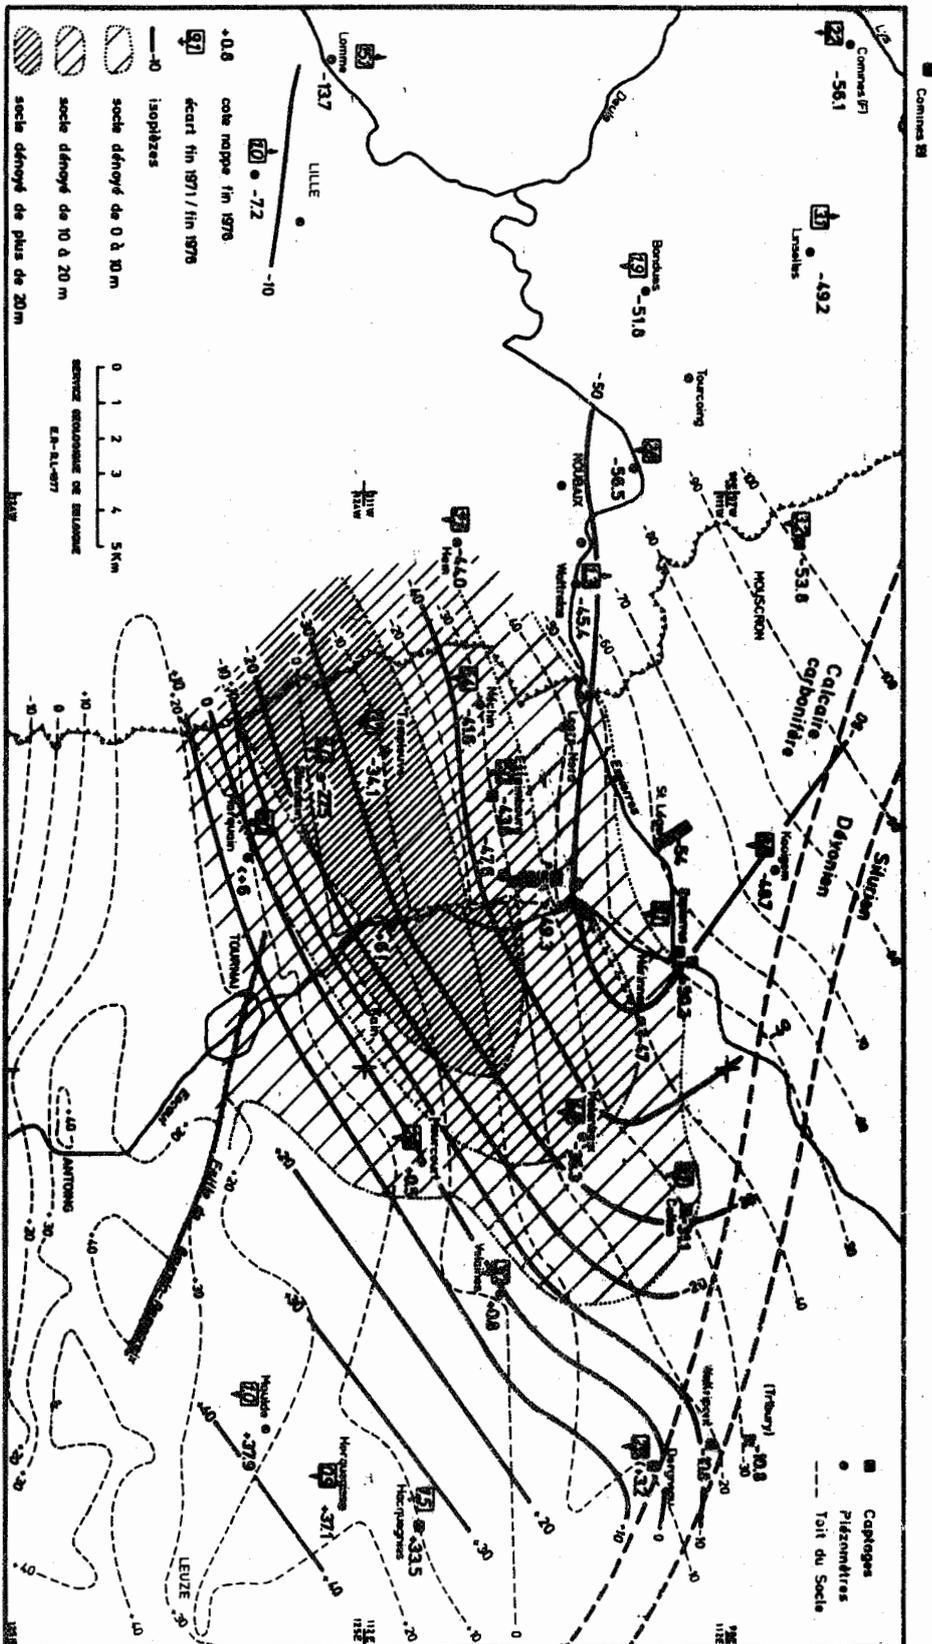
Fig. 22 - Evolution de la nappe du Calcaire Carbonifère à la fin de 1976.

Dans la continuation des études de M. GULINCK (réf. B6 et B9), l'extension de la dépression de la nappe du Calcaire Carbonifère a été représentée à la fin de 1971 (fig.21) et à la fin de 1976 (fig.22). Ces "états des lieux" ont été établis de façon à pouvoir apprécier l'importance de la rupture du lit de l'Escaut survenue le 1er janvier 1977 à KAIN.

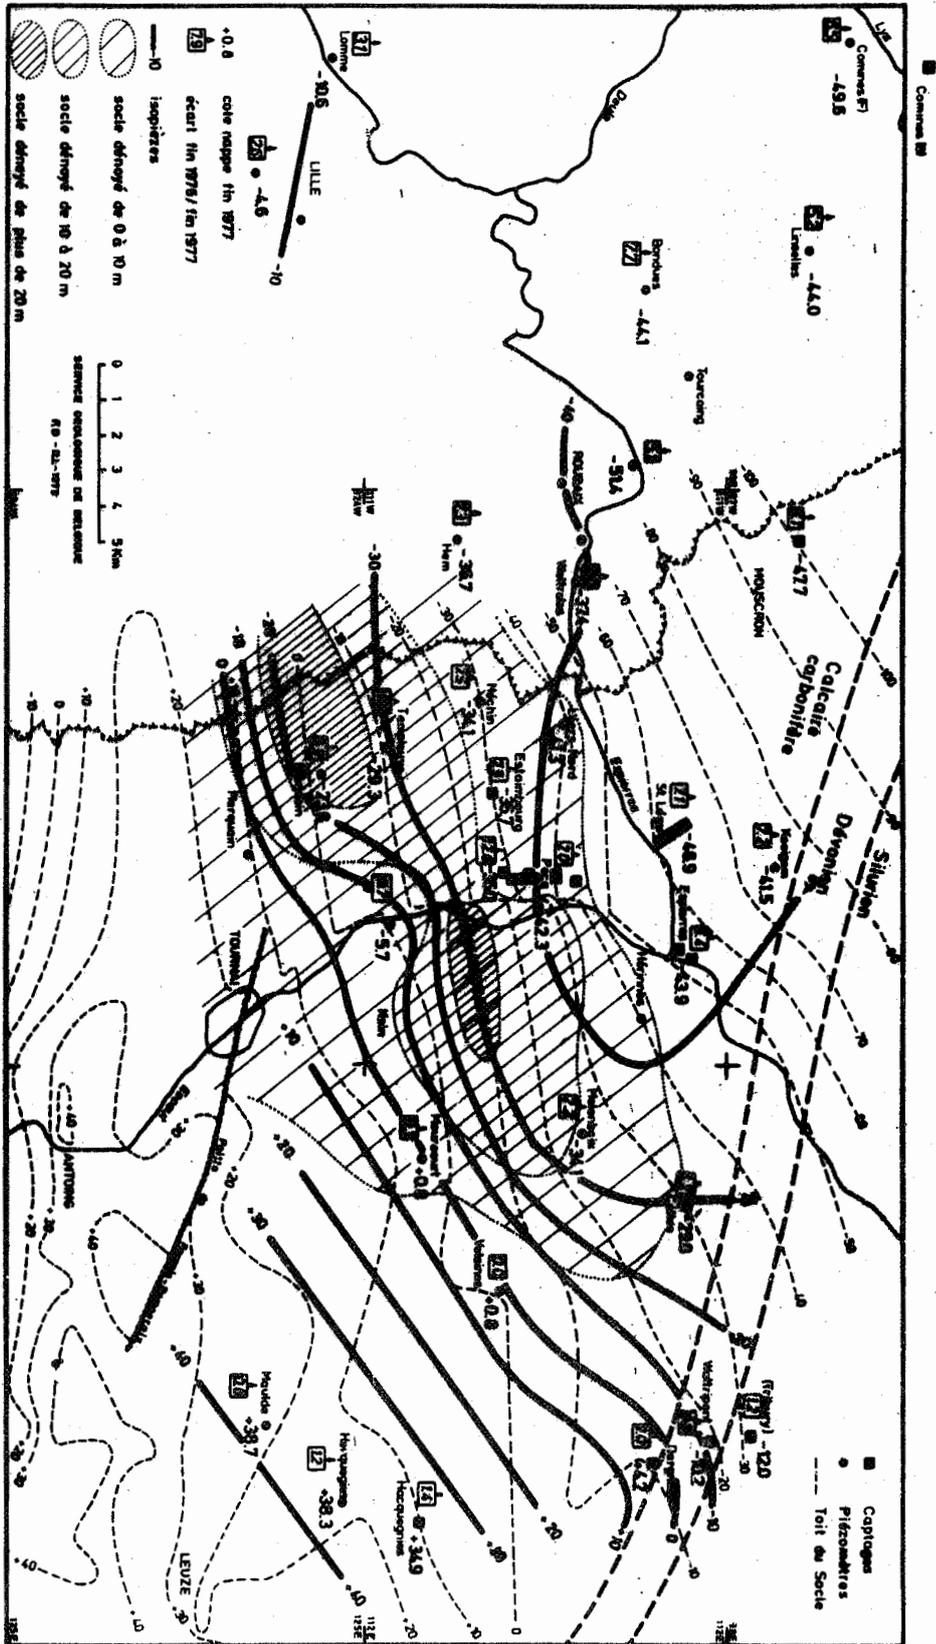
Fig. 23 - Evolution de la nappe du Calcaire Carbonifère à la fin de 1977.

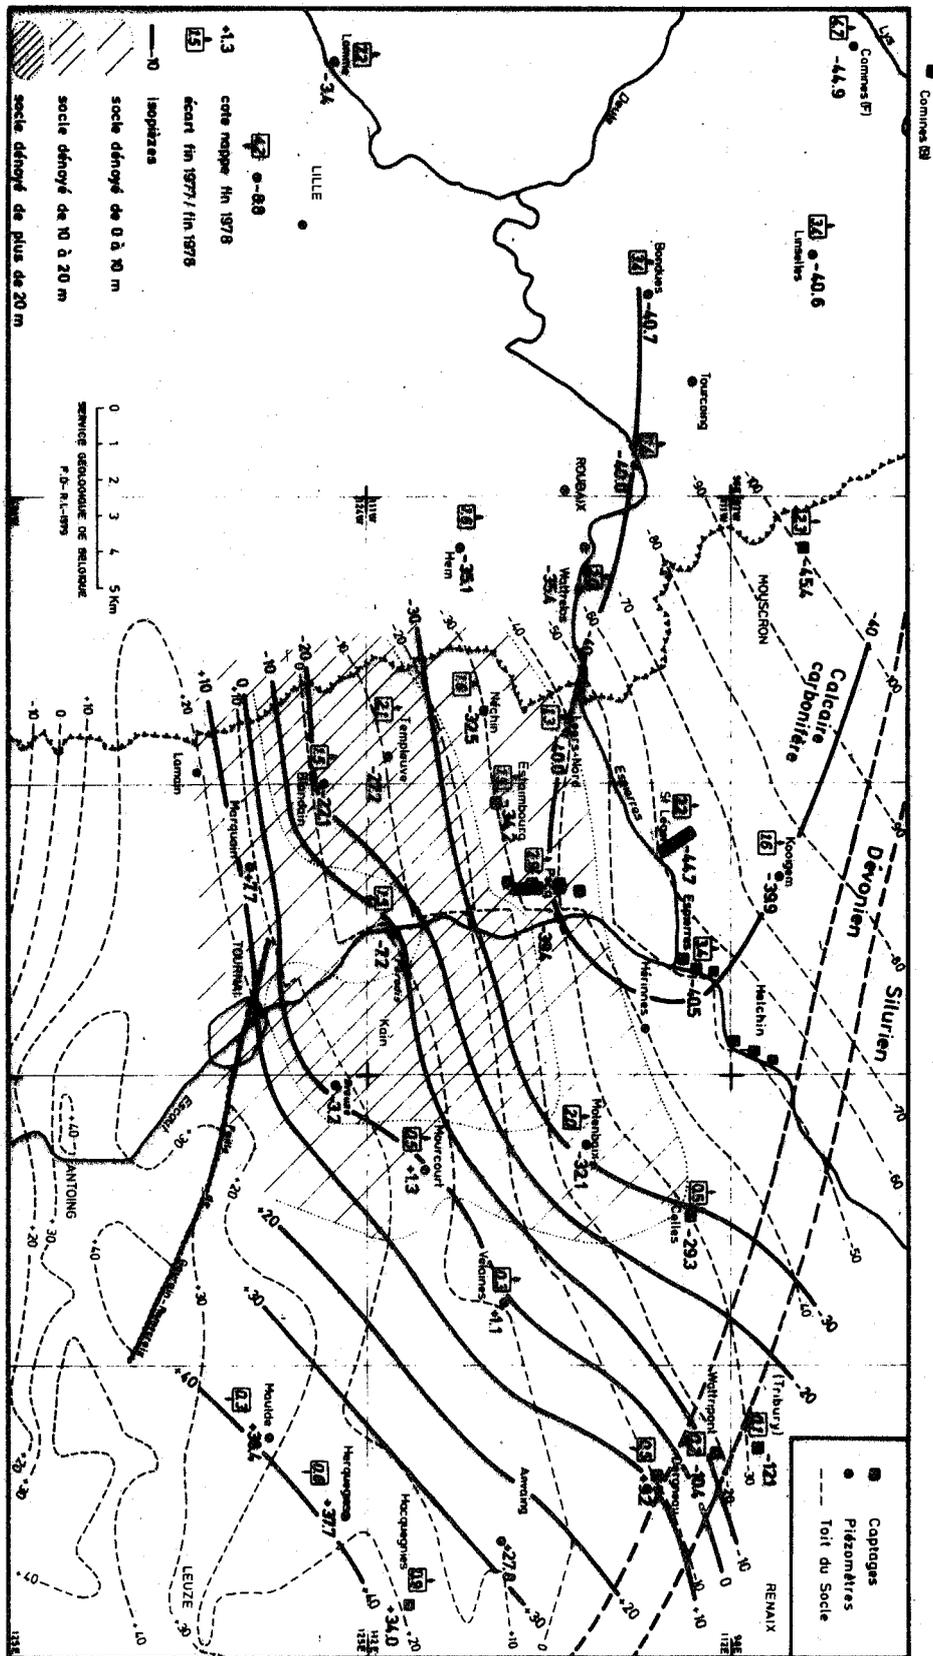
Fig. 24 - Evolution de la nappe du Calcaire Carbonifère à la fin de 1978.

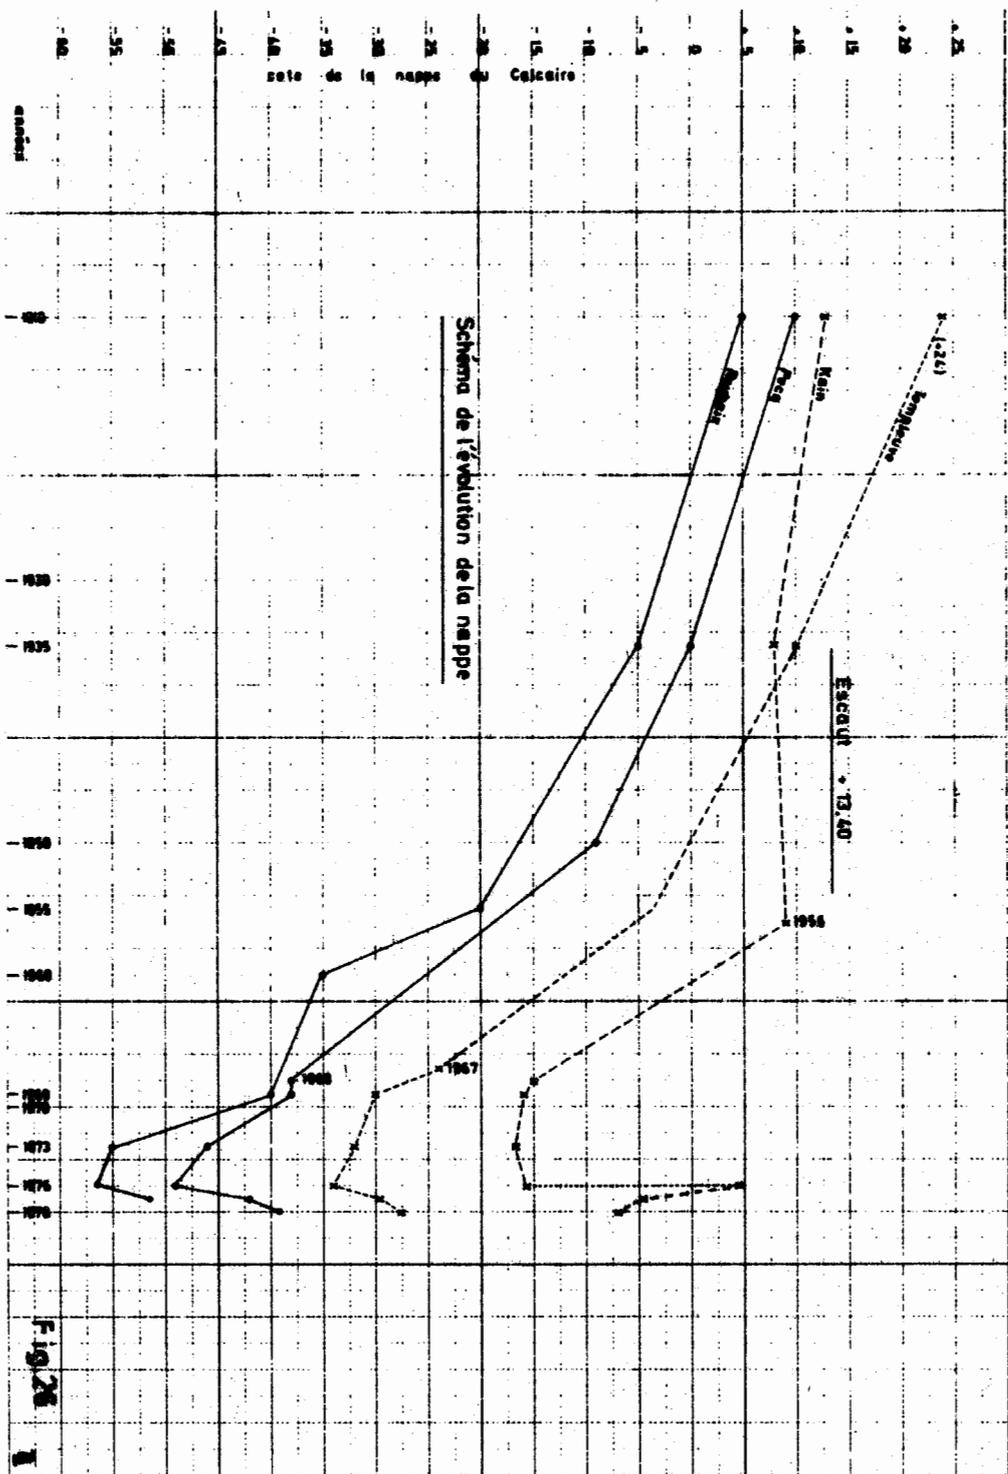
FIG. 28

La remontée brutale de la nappe démarra à KAIN (fig. 28) en y faisant un bond de 22 m au 2 janvier 1977. C'est le 7 janvier 1977 que furent relevées les mesures bimensuelles les plus basses. C'est le 8 janvier à 10 h que la mise en charge atteint le limnigraphe de Blandain où le niveau remonte d'un trait de 50 cm en deux jours ; ce limnigraphe est situé à 4,5 km à l'W.S.W. des effondrements de Kain ; la vitesse de la propagation de la mise en charge a donc été d'un demi-kilomètre par jour. Les autres piézomètres situés à l'Ouest de l'Escaut ont eu une réaction du même ordre de grandeur. Par contre, à l'Est de l'Escaut, ce n'est qu'à la fin d'avril que le limnigraphe de Molenbaix a enregistré la remontée de la nappe ; ce limnigraphe est situé à 8 km au N.E. de la région sinistrée ; dans le sens amont de la sollicitation de la nappe, la propagation a donc été de deux km par mois. Plus en amont encore, les limnigraphes de Velaines et de Mourcourt n'ont enregistré la remontée qu'en novembre - décembre 1977.

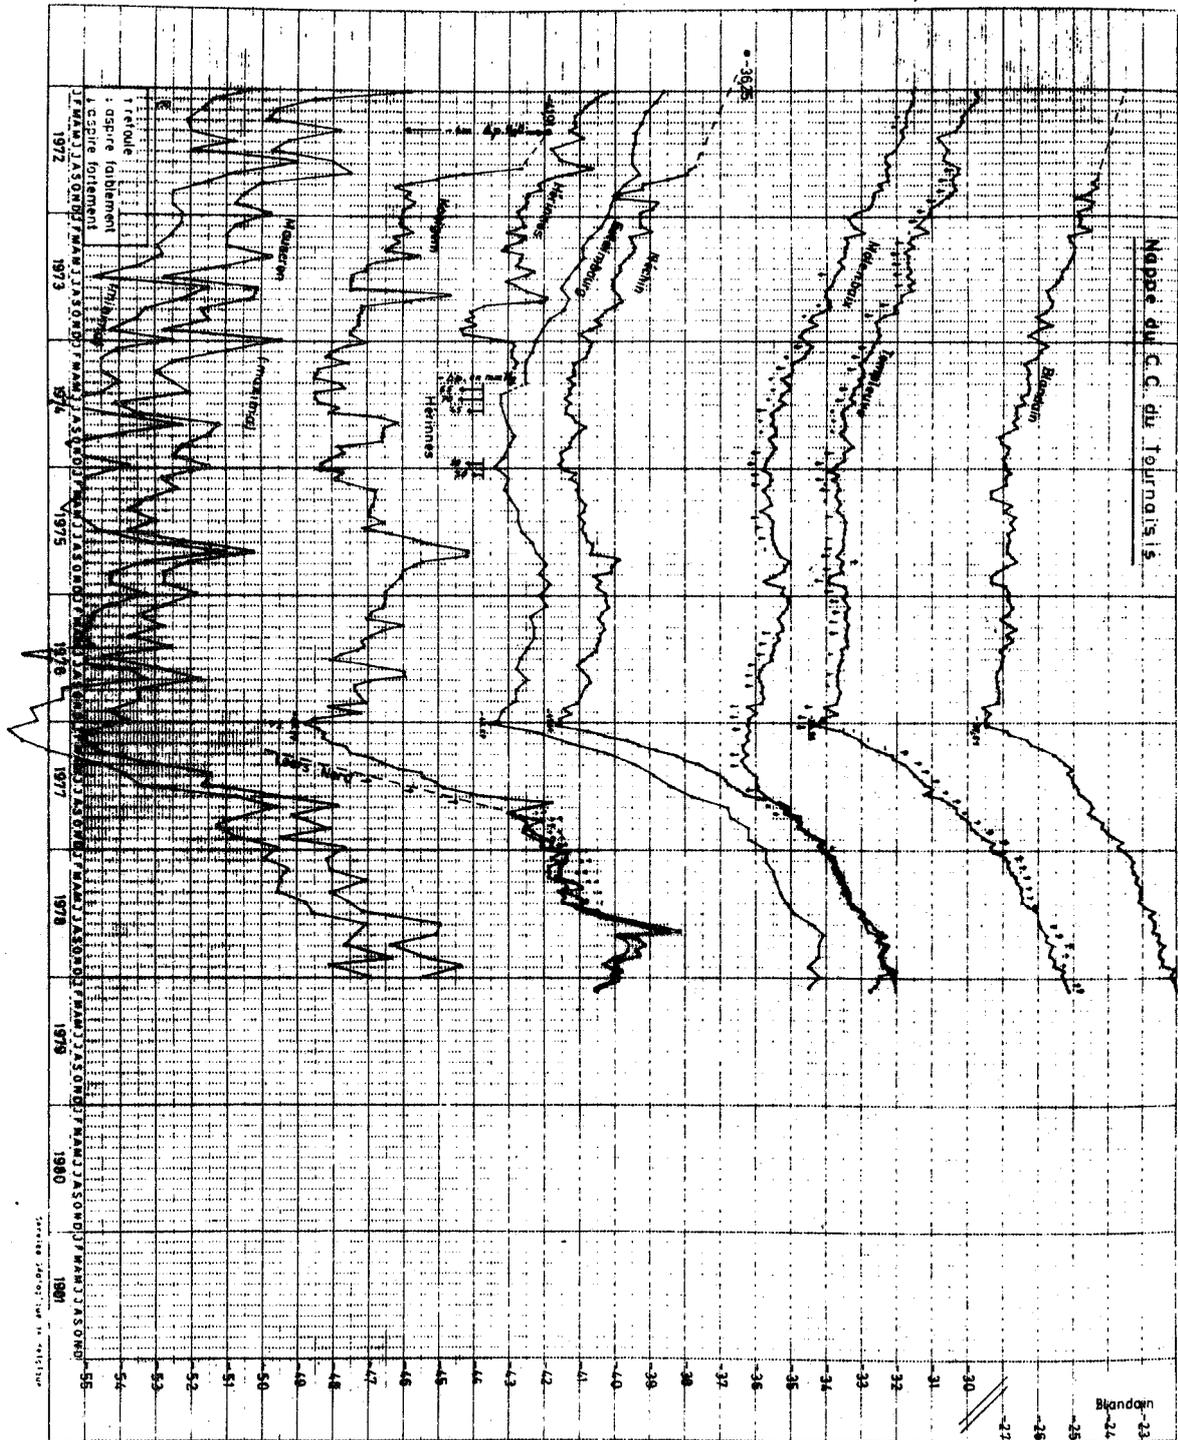
Fig. 27 - Evolution des piézomètres, de 1972 à 1978.
