GEOLOGICAL SURVEY OF BELGIUM
PROFESSIONAL PAPER 2014/1
N. 316

**5^{de} VLAAMS - NEDERLANDSE NATUURSTEENDAG
15-16.5.2014, BRUSSEL**

Betekenisvol gebruik van natuursteen

Hilde De Clercq¹ & Wido Quist²
Editors

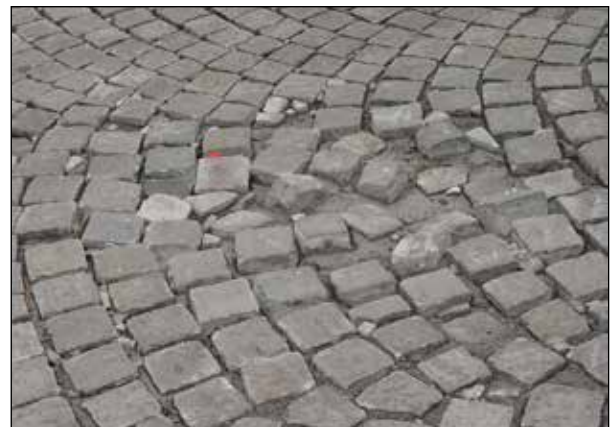
Figuur 9. Monseu’ marktplein in het centrum van Ciney met schadebeeld van Kandla-zandsteen (foto: Francis Tourneur).

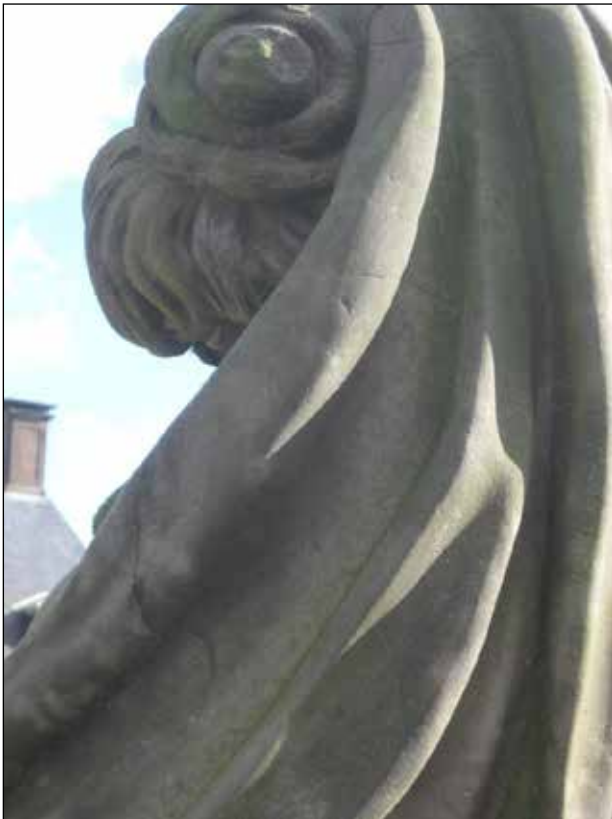
Figuur 5. Kleine barsten in de zandsteen van Prudentia.

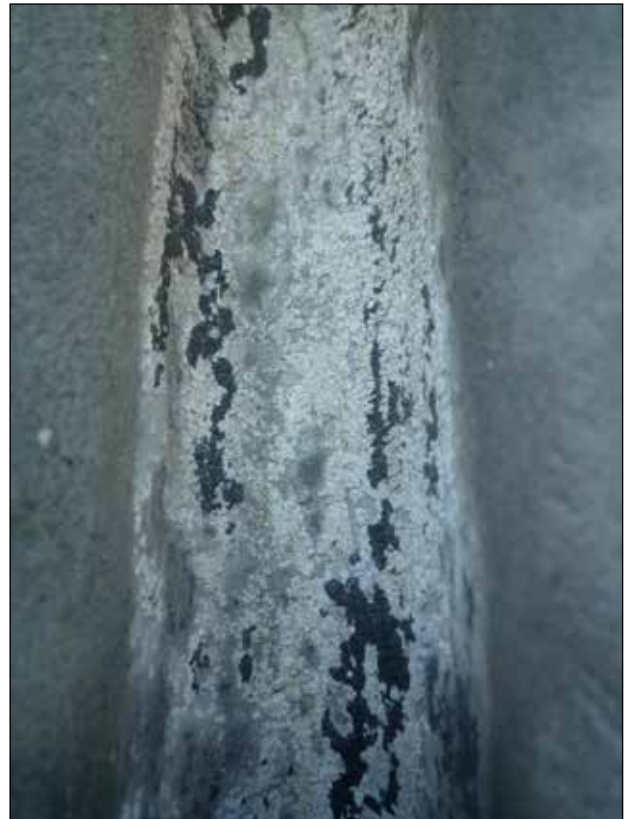
Figuur 6. Sporen van beschildering op het beeld Prudentia.

Op een aantal beschutte posities op de beelden, zoals in de plooiën van de kledij, zijn sporen van een witte afwerklaag zichtbaar (Fig. 6). Een monster van deze laag is getest met zoutzuur (verdund HCl), met als resultaat een miniem opbruisen, dat wijst op een gering aandeel aan kalk. Uit de SEM- (rasterelectronenmicroscopie) en FTIR-ATR (totale reflectiespectroscopie) analyses is gebleken dat deze afwerklaag bestaat uit loodcarboxylaten met vermoedelijk een olie als bindmiddel en loodwit en krijt als vulmiddelen. Over het tijdstip van het verdwijnen van de beschildering is weinig bekend, maar gezien het ontbreken van een verflaag

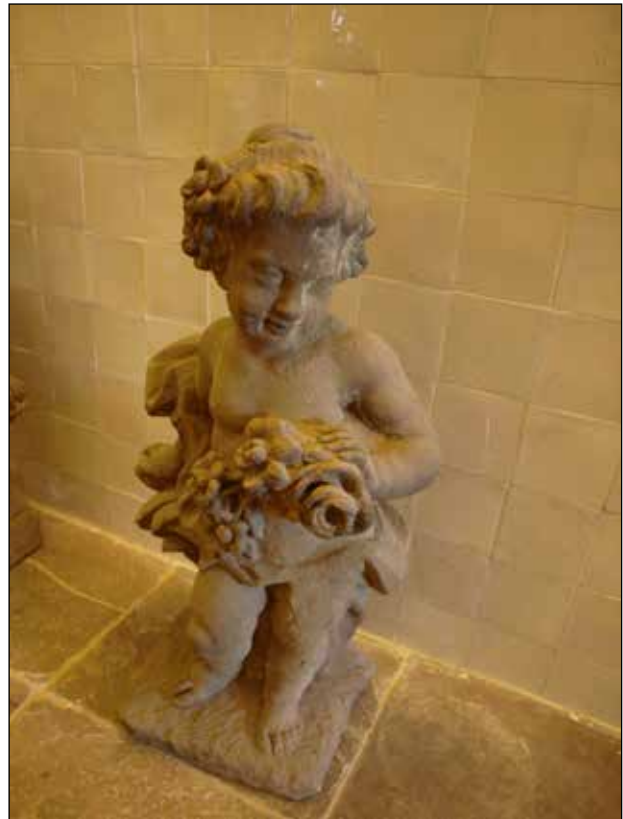
Figuur 8. Lente, zandsteen, 18^{de} eeuw.

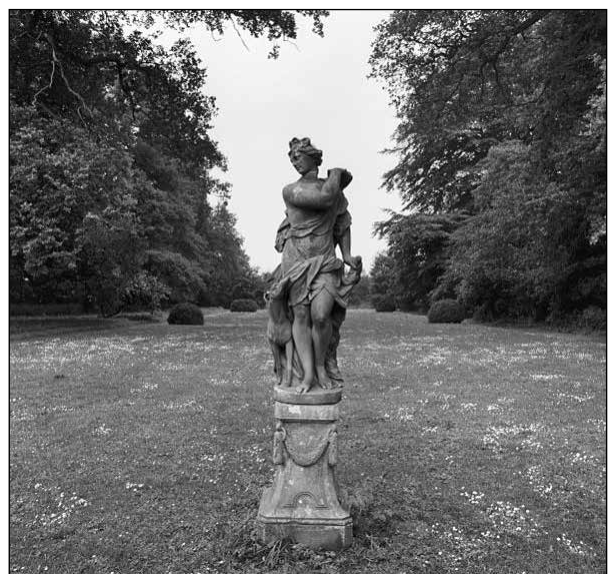
Figuur 9. Diana, Bentheimer zandsteen, 18e eeuw. Foto RCE 1982.

Het beeld van de godin Diana (Fig. 9) en het borstbeeld van Mercurius (Fig. 11 en Fig. 2: **d**) zijn gemaakt van Bentheimer zandsteen. De beelden zijn niet gesigneerd. Het beeld van Diana dateert van het midden van de 18^{de} eeuw (Van den Wijngaart, 1988). Sporen van bewerkingen zijn niet goed zichtbaar in de huidige conditie van

het beeld. Wel is te zien dat het oppervlak aan de voorkant op de beschutte delen glad is afgewerkt. De achterkant van het beeld is deels recht en ruw afgewerkt, wat erop wijst dat het beeld mogelijk bedoeld was om in een nis te staan. Het gehavende borstbeeld van Mercurius, dat thans niet in de tuin staat opgesteld maar tijdelijk is opgeslagen, dateert eveneens uit de 18^{de} eeuw (Van den Wijngaart, 1988).

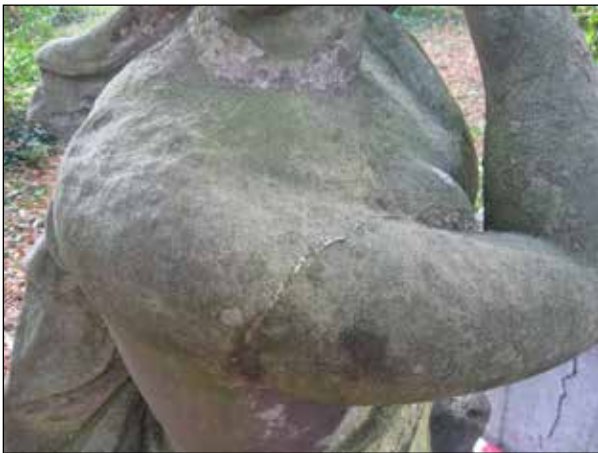
Figuur 10. Diana. Detail schadebeelden en reparaties.

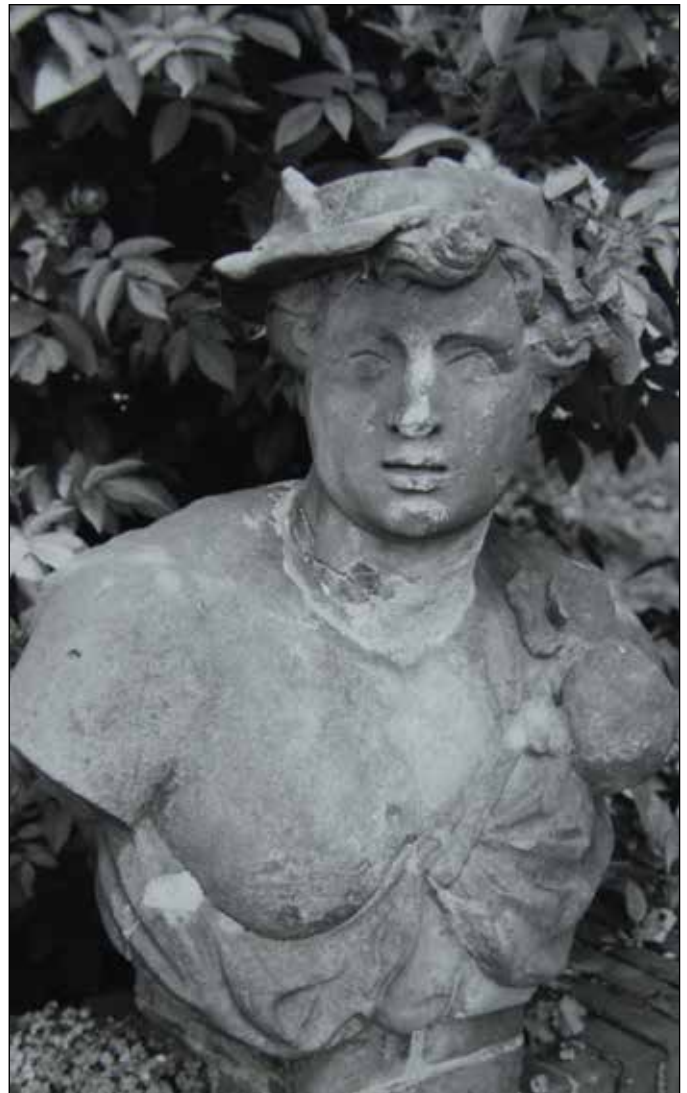
Figuur 11. Mercurius, Bentheimer zandsteen, op tuinmuur. Foto omstreeks 1990.

Momenteel is het borstbeeld van Mercurius opgeslagen, omdat het hoofd van de torso is gebroken. Uit de breuk blijkt dat het hoofd in het verleden al een keer op de torso was gemonteerd en dat aanvullingen met cementmortel werden uitgevoerd (Fig. 11). De oude ijzeren dook in de nek is gaan roesten, waardoor de zandsteen daar is gaan splijten. De draperie onder de rechter borst is ook ooit afgebroken en opnieuw gefixeerd. Het oppervlak is grotendeels verruwd en grauw geworden en in het gezicht zijn verschillende stukjes van de steen afgesprongen. Op de borst zijn sporen van een oude aanvulling met witte mortel aanwezig en op het linker deel heeft zich een ijzerrijk patina gevormd.

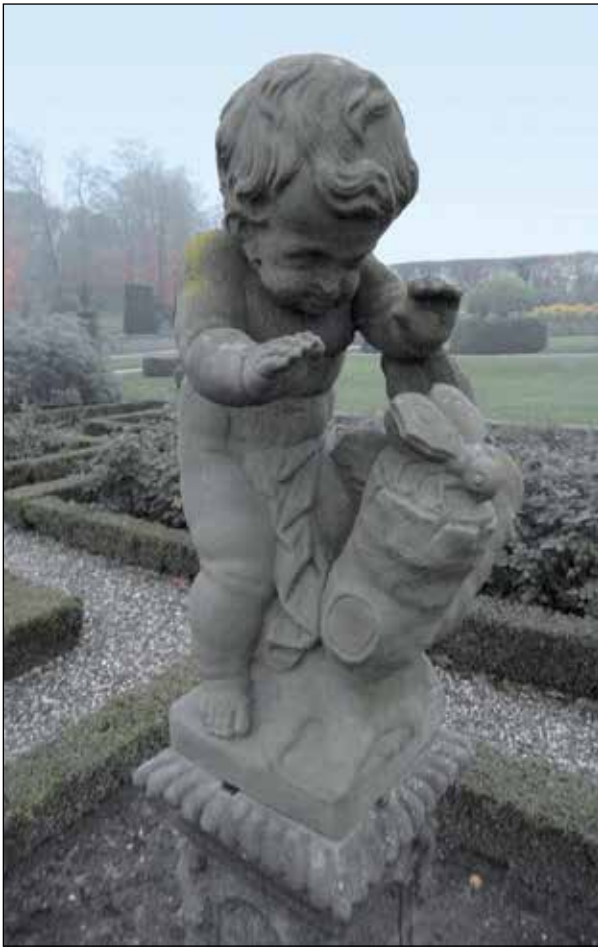
Figuur 12. Het spelend kind, zandsteen, begin 20^{ste} eeuw.

In de boventuin, aan de noordzijde van het kasteelterrein, staat het beeld van een spelend kind (Fig. 12 en Fig.2e). Het kind helt voorover en tracht met de handen een insect te vangen dat voor hem op een boomstronk zit. Het beeld is niet gesigeneerd. Het materiaal van het beeld is een glimmerhoudende zandsteen, vermoedelijk afkomstig uit Midden-Duitsland. Glimmerhoudende zandstenen komen in verschillende streken in Duitsland voor, onder meer in de grensstreek met Luxemburg en in Rheinland-Pfalz (Grimm 1990; Nijland et al. 2012). Macroscopisch is dan ook moeilijk uit te maken waar het materiaal precies vandaan komt. Het oppervlak van het beeld is met de beitel bewerkt. Afwerkklagen zijn niet zichtbaar. Het beeld, dat waarschijnlijk dateert uit het begin van de 20^{ste} eeuw (Van den Wijngaart 1988), staat op een 18^{de} eeuwse hardstenen sokkel die met rocailles is versierd.

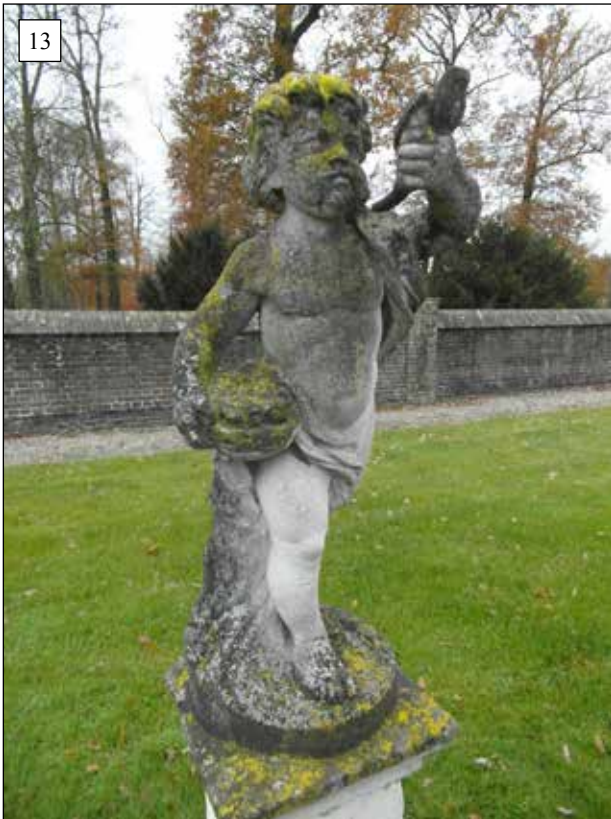
Figuur 13 De vier elementen - Lucht, Franse kalksteen, eind 19^{de} eeuw.

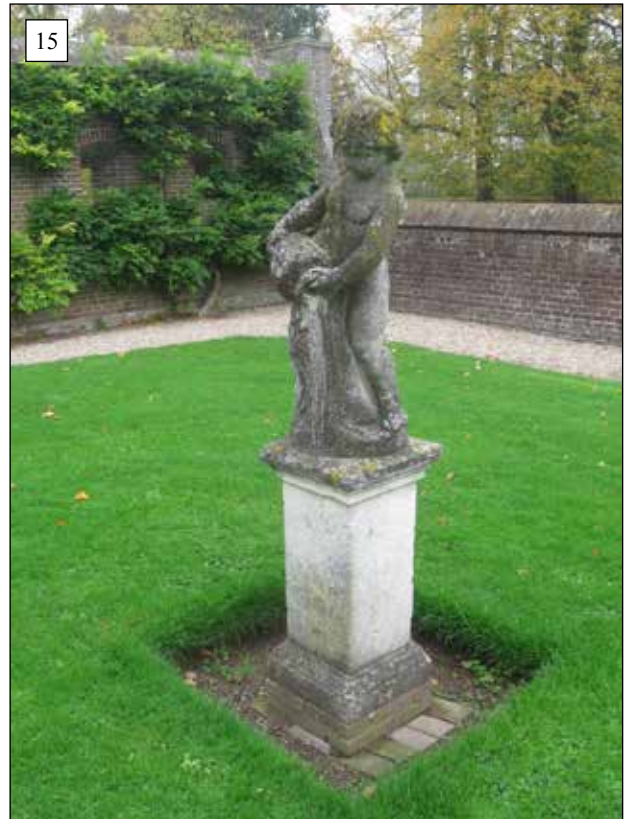
Figuur 15 De vier elementen - Water, Franse kalksteen, eind 19^{de} eeuw.

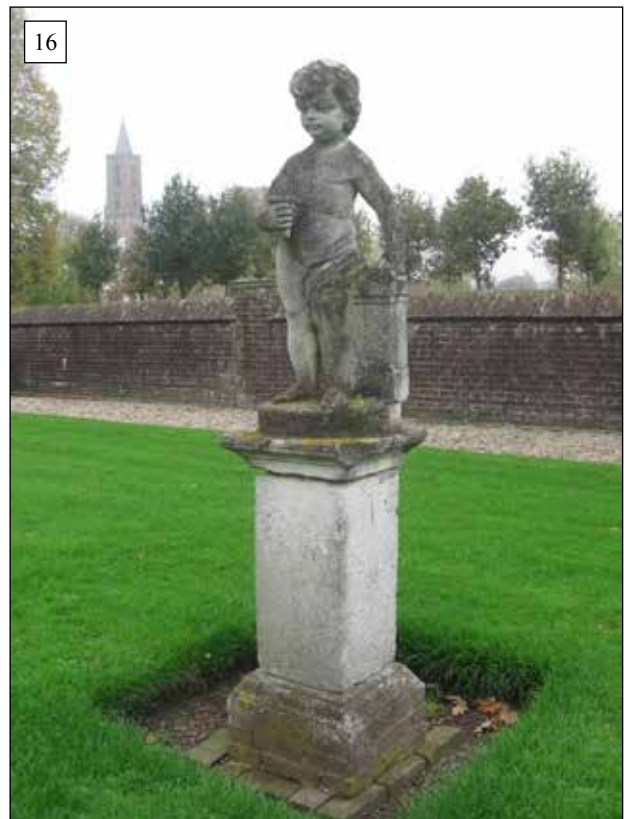
Figuur 16 De vier elementen - Vuur, Franse kalksteen, eind 19^{de} eeuw.

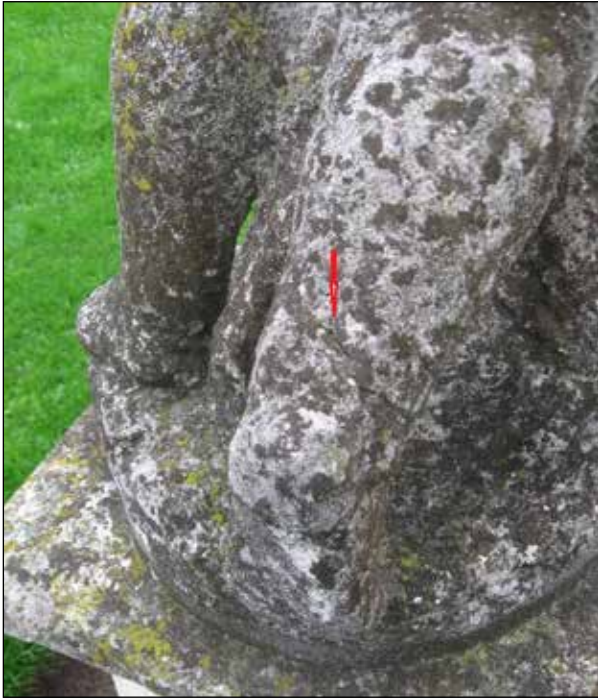
Figuur 17. Detail van het beeld Water met barst boven de enkel (zie rode pijl).

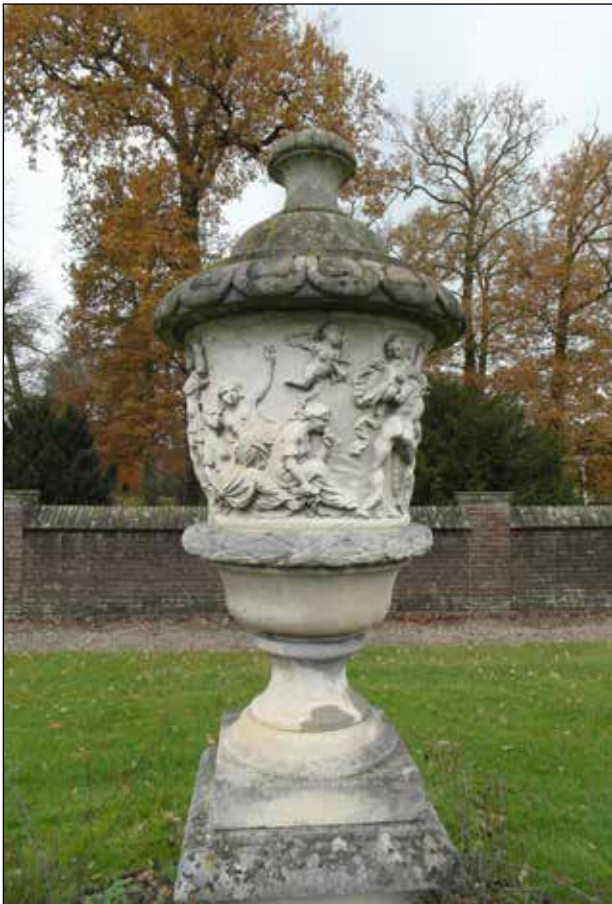
Figuur 18. Siervaas van Franse kalksteen, met uitbeelding van de Roof van Persephone,

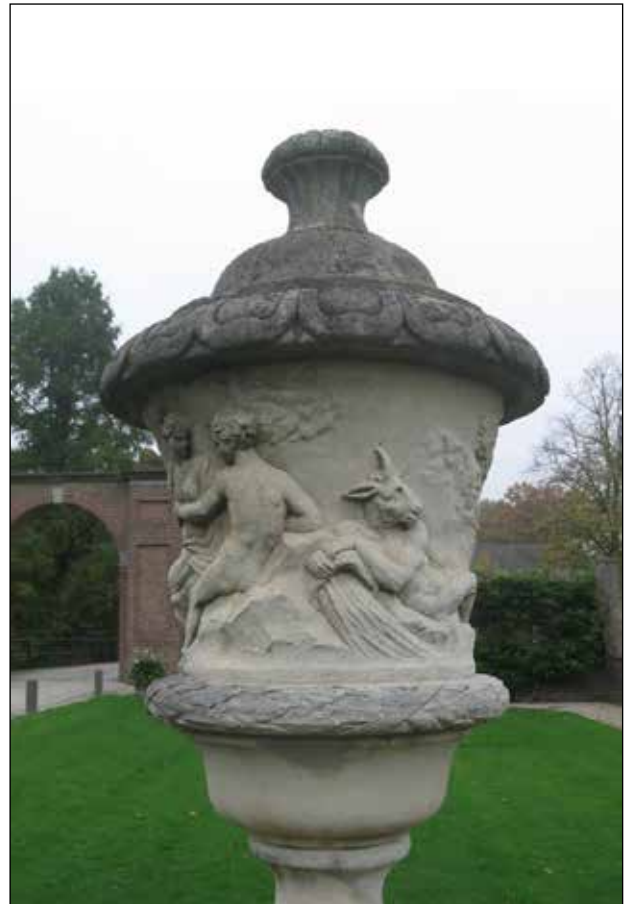
Figuur 19. Siervaas van Franse kalksteen, met voorstelling Koning Minos en de Minotaurus.

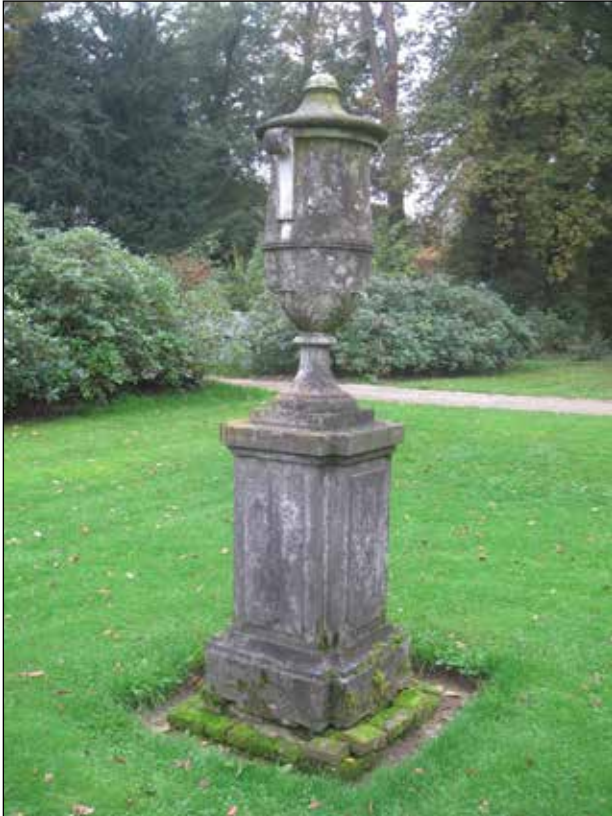
Figuur 20. Lange siervaas van wit marmer op 19^{de} eeuwse hardstenen sokkel.

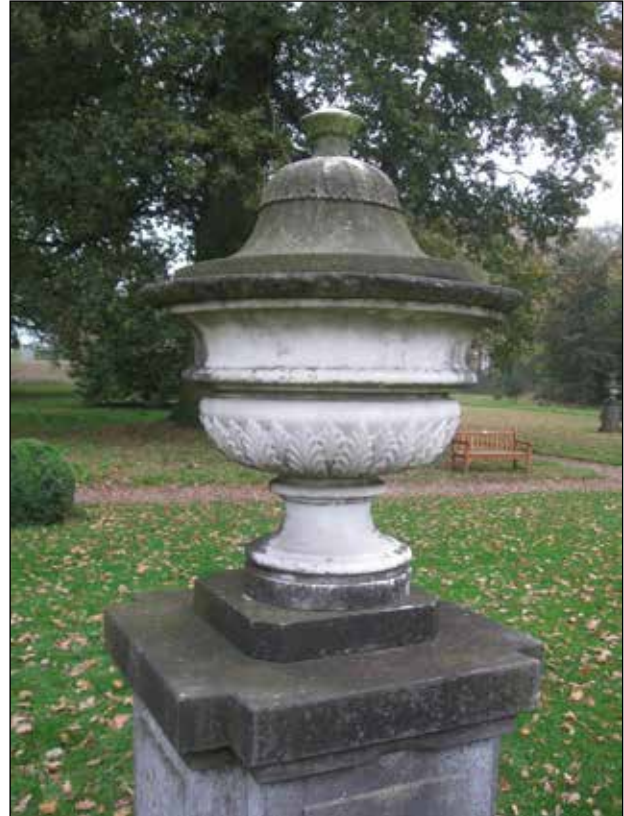
Figuur 21. Gedrongen siervaas van wit marmer, 19^{de} eeuw.

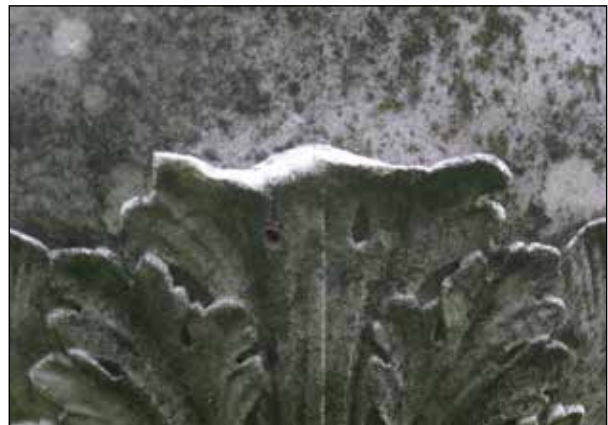
Figuur 22. Detail van een lange siervaas van wit marmer. Het materiaalverlies treedt vooral op aan de bovenzijde van de bladranden.

De tussenplaat bij beide kleine vazen is behoorlijk verweerd. De bovenranden van het gebladerte aan de voet van het tussenstuk van de lange vazen tonen wat erosie en enige versuikering (Fig. 22). Sporadisch laten ook wat kleine schilfers van het marmer los. Het grauwe aanzien van het marmer is het gevolg van zwarte organische resten en mogelijk van een dunne bedekking met gips. Plaatselijk is een zweem van groene algen zichtbaar en lokaal zijn geelgroene korstmossen aanwezig.

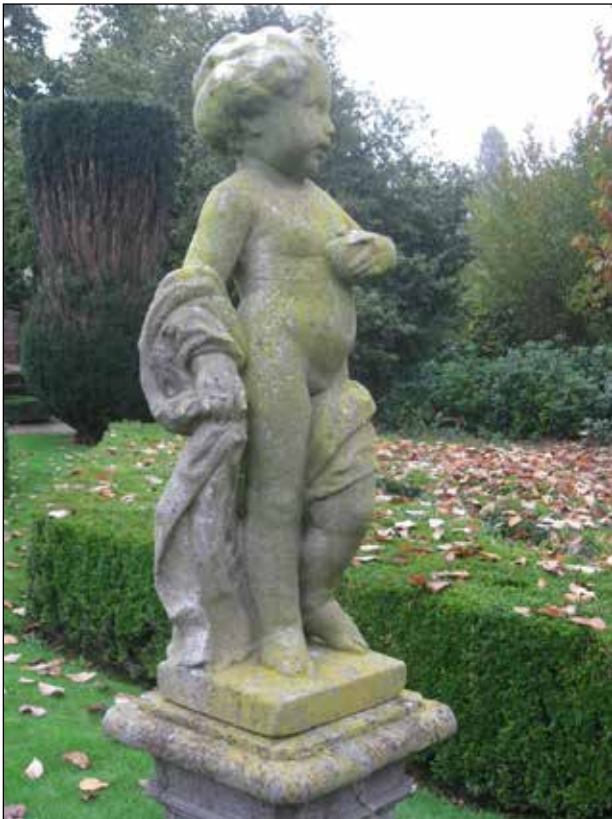
Figuur 23. Meisje met appel, wit marmer.

Op het witte marmer komen gele korstmossen en groene algen voor. Een algehele, licht grijsgraauwe laag, grotendeels veroorzaakt door dode biologische contaminatie, bepaalt het huidige aanzicht van het beeld. Aan het oppervlak vindt enige versuikering van het marmer plaats, waarbij de vingers het meest te lijden hebben. De verwerking bemoeilijkt de identificatie van eventuele sporen van bewerking. Het beeld staat zeer wankel op de sokkel, en zou bij betasting of bij een hevige trilling van het voetstuk kunnen vallen.

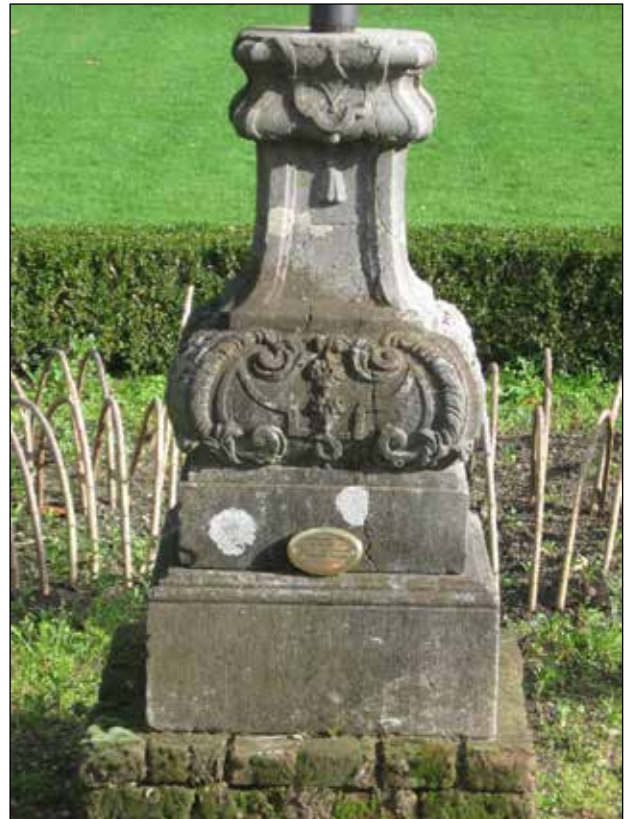
Figuur 24. Hardstenen sokkel van de zonnwijzer, 18^{de} eeuw.

oppervlak gevuld met een restauratiemortel en slijpt of hakt men de brandlagen open voordat ze gevuld worden. Het is aan te bevelen de brandlagen juist niet groter te maken en ze in te wassen met een dunne mortel. Dit geeft ook in esthetisch opzicht een meer bevredigend resultaat. Oppervlakkige haarscheuren baren minder zorgen. Enkele oude reparaties zijn vermoedelijk met een witte kalkmortel uitgevoerd. Op de sokkels zijn oude inboetingen en oude bevestigingspunten zichtbaar die meestal waren vastgezet met een loodbekleding. Kleine stukjes steen zijn, ten gevolge van vorst of door mechanische impactschade, op veel plaatsen van de hardsteen gesprongen. De dekplaat van de door scheuren getekende sokkel op het voorplein, recht tegenover de dubbele brug van het kasteel, is gebarsten door het roesten van het ijzer van de in de steen gemonteerde zonnewijzer (Fig. 24).

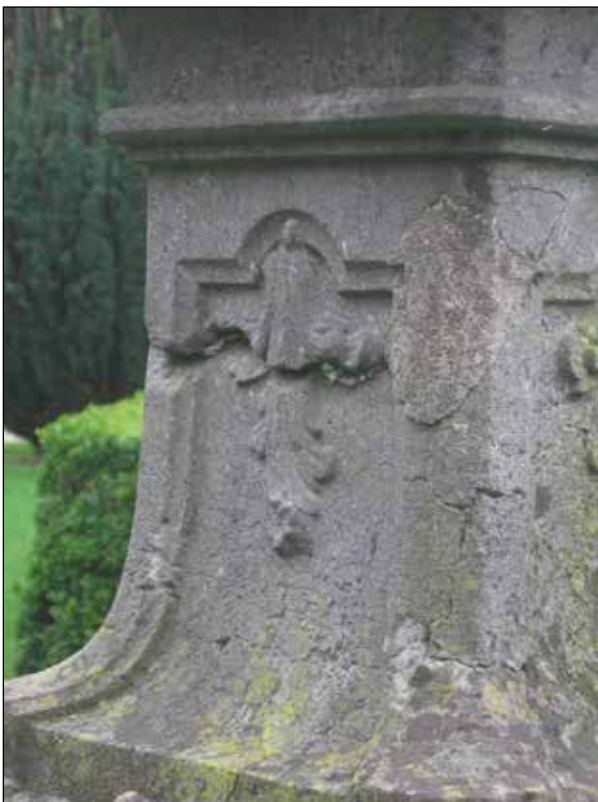
Figuur 25. Detail van een 18^{de} eeuwse sokkel met brandlaag, schadebeelden en reparatiemortel.

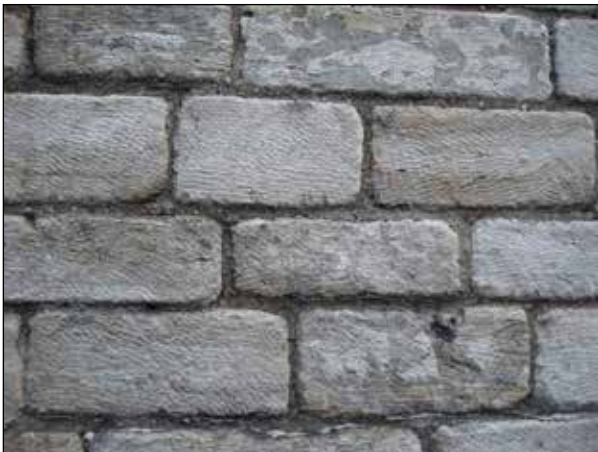
Figuur 1. Parementblokken bij het raadhuis te Schoonhoven. De blokken zijn bij de restauratie, eind jaren twintig van de vorige eeuw, opnieuw bekapt met een tandijzer. Foto: H.J. Tolboom 2009.

Wat echter tot op heden door niemand is opgemerkt, is dat de gevels, die vooral bestaan uit parementblokken van Gobertangesteent, geheel opnieuw zijn bekapt tijdens deze restauratie (Fig. 1). In het bestek is terug te vinden waarom dit was; de gevels moesten ontleisterd worden¹. Na ontleistering bleek dat het zichtvlak van de natuurstenen blokken was opgeruwd om de pleister voldoende te hechten. Doorgaans deed men dat door met een puntijzer putten te slaan in de steen. Men vond dat aanzicht blijkbaar niet acceptabel want het oppervlak van de parementen moest volgens het bestek opnieuw bekapt worden met een tandijzer om deze sporen te verwijderen.

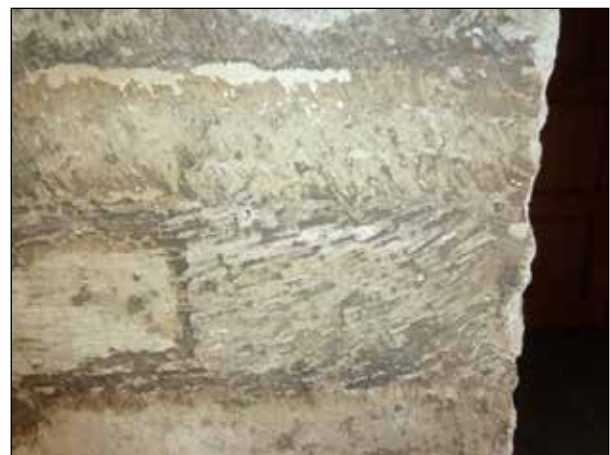
Figuur 2. Parementblokken van Ledesteen in de Hooglandse kerk Leiden; de kalklagen heeft men tijdens de restauratie in de jaren '30 van de vorige eeuw weggekap. Er is goed te zien hoe soms per laag of per blok een andere richting voor het kappen is gekozen. Tegelijk is ook zichtbaar dat de bewerking nog doorloopt over de voegen, waardoor duidelijk wordt dat het gaat om een bewerking die is uitgevoerd toen de blokken al gesteld en gevoegd waren. Het lijkt er op dat dit werk met een kaphamer of bijl is gedaan; met een vlakke beitel zou het ook mogelijk zijn, maar dan zouden de slagen elkaar meer opeenvolgen en minder verdeeld liggen over het vlak. Foto: H.J. Tolboom 2013.

Op grote schaal is indertijd de bakstenen en natuurstenen huid van menig monument ontdaan van zijn afwerklaag, soms met chemische middelen, maar vaak ook door eenvoudigweg de steen opnieuw te bekappen (Fig. 2). Met het opnieuw bekappen van de stenen huid onderging het monument een metamorfose, die vaak tot op heden in stand gehouden wordt. Bij restauraties wordt vaak geprobeerd om vervangende materialen aan te laten sluiten bij de oudere omgeving, maar meestal zonder zich er rekenschap van te geven dat het uiterlijk van deze oudere omgeving in veel gevallen ook van recente datum is, wanneer men dat afzet tegen de leeftijd van het gebouw.

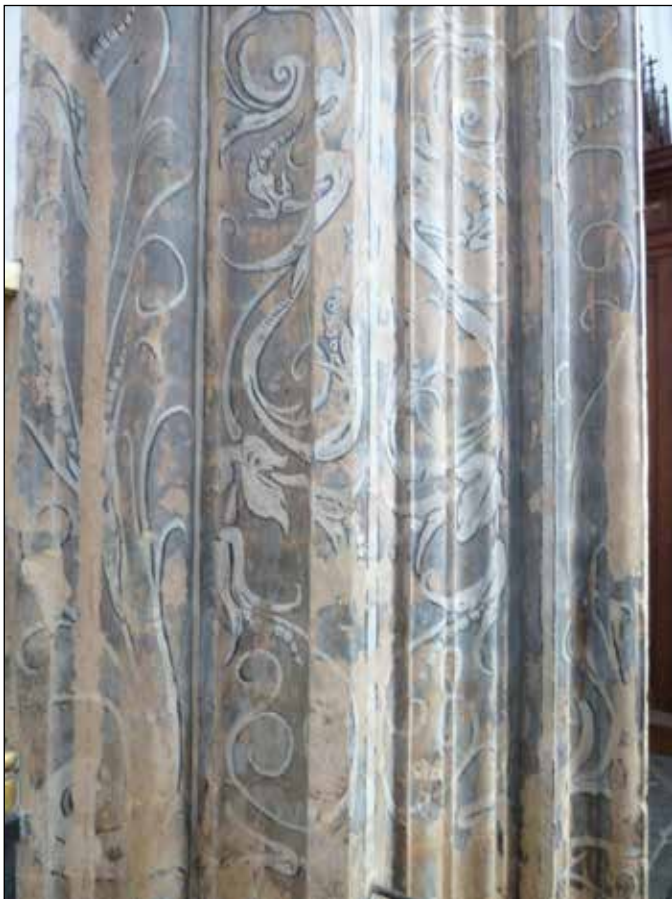
Figuur 3. Het inwendige van het schip van de Antwerpse O.L.V. Kathedraal werd in de jaren '70 van de vorige eeuw nog ontpleisterd. Het koor is deze behandeling gelukkig bespaard gebleven, waardoor nog een rijk archief aan afwerkklagen aanwezig is. Op de foto is de afwerking van de Sint-Jozefkapel te zien, daterend van omstreeks 1600. Foto: H.J. Tolboom 2013.

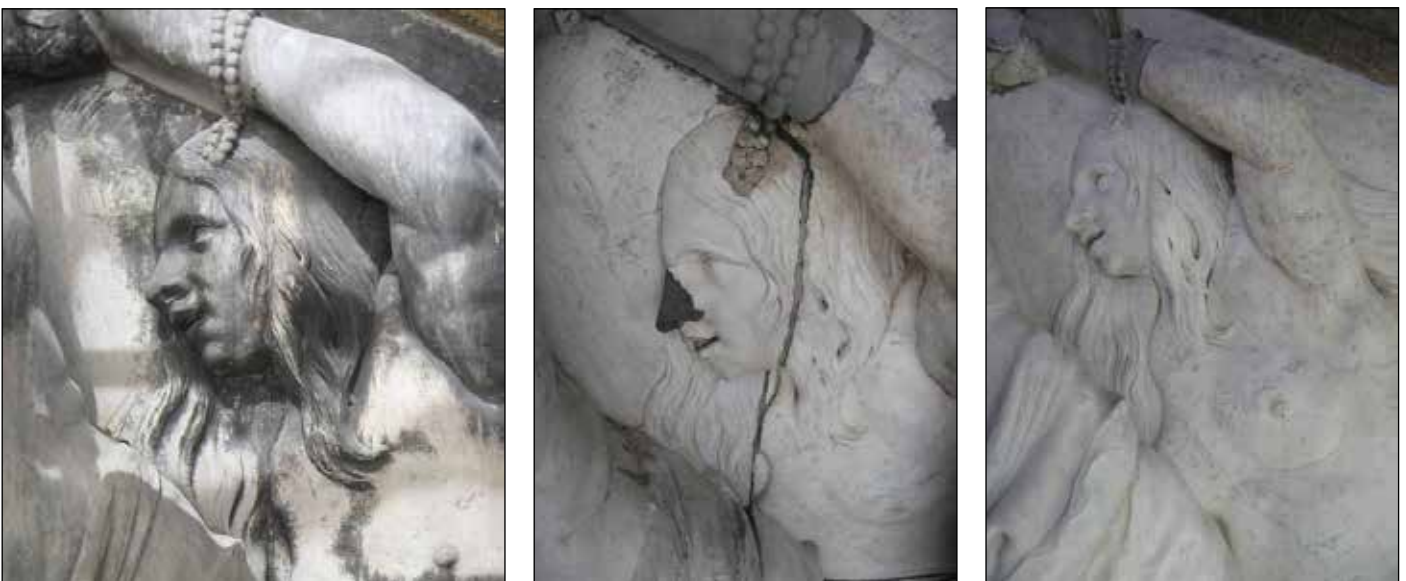
Figuur 4. Witmarmeren timpaan van het paleis op de Dam voor (links) en na (midden) reiniging door middel van droog stralen met aluminiumsilicaat onder lage druk. Hierdoor kwamen reparaties in het zicht die aangepast waren aan de vervuilde situatie. Met behulp van kleur is dit weer ontstoord (rechts). Foto: H.J. Tolboom 2010.

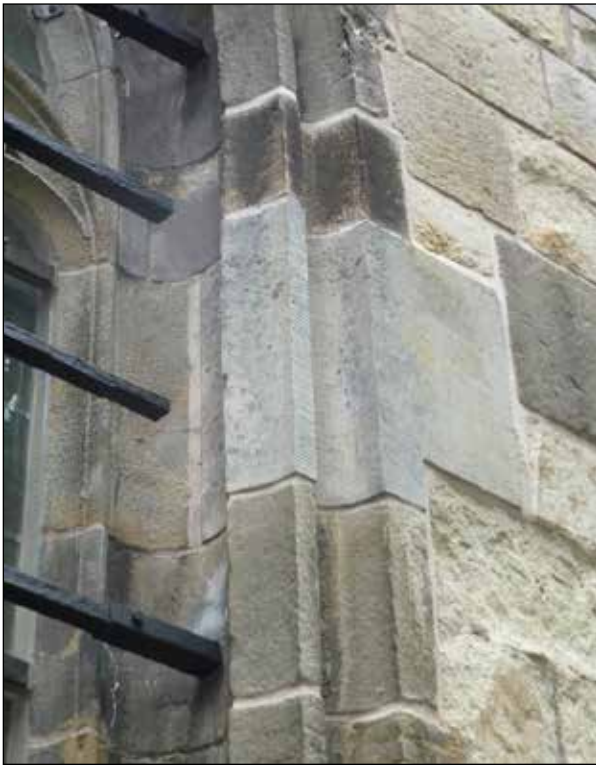
Figuur 5. In het midden van de foto is een blok zandsteen te zien, dat is aangebracht in 2010 aan de zuidoostzijde van het koor van de St.-Janskathedraal in 's-Hertogenbosch. Het blok is zo ingekleurd dat de structuur en de verweringskleur van de omliggende blokken worden gesuggereerd (welke dateren van de jaren '20 van de vorige eeuw), maar de bewerking van de omliggende blokken werd echter niet overgenomen.

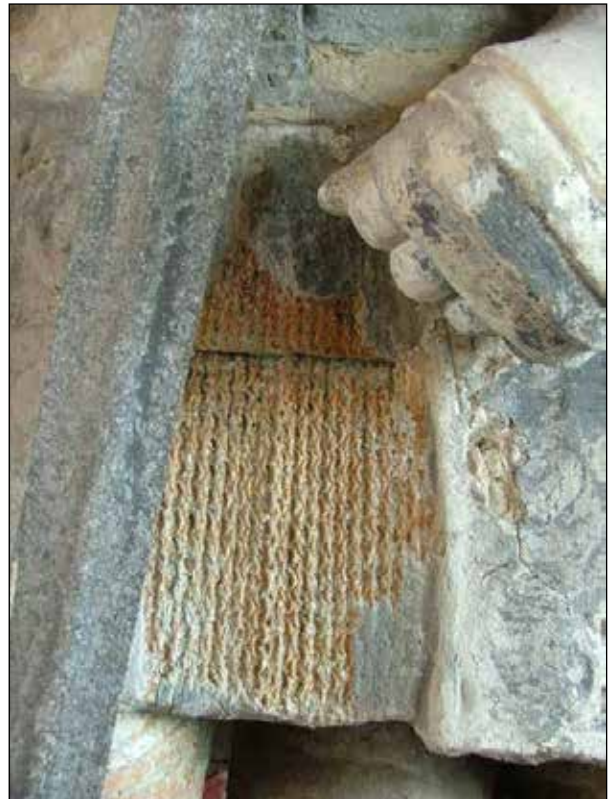
Figuur 6. Restanten van vergulding op één van de zeven beelden van Avendersteen, uit het begin van de 16^{de} eeuw, die tot ongeveer 1930 op de voorgevel van het Veerse stadhuis stonden. Foto: H.J. Tolboom 2010.

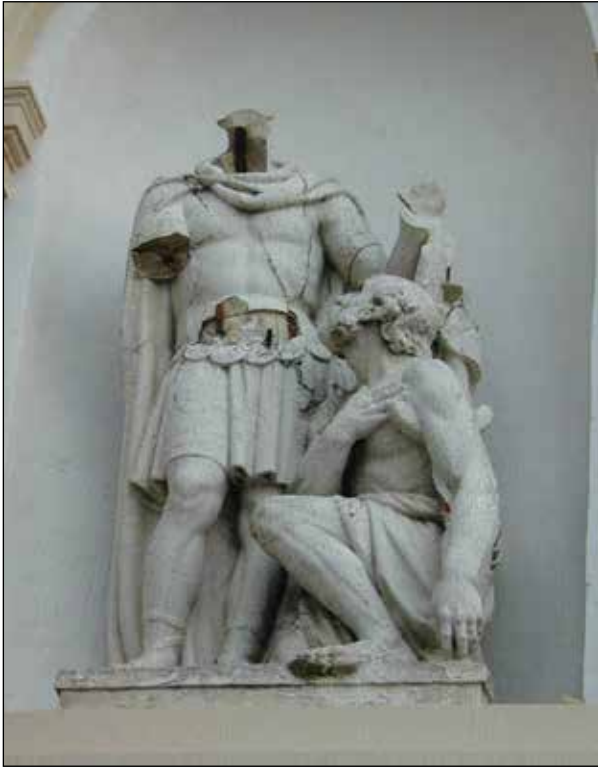
Figuur 7. Beeld van Avendersteen van de Antwerpse beeldhouwer J. de Cuyper uit 1851 aan de Sint-Martinuskerk te Westwoud. Het beeld stelt de heilige Martinus voor, die zijn mantel deelt met een man die het koud heeft. Door roestende doken en krammen is de steen gefragmenteerd; het verpakket is zeer dik en vertoont een grofmazig craquelé. Foto: H.J. Tolboom 2006.

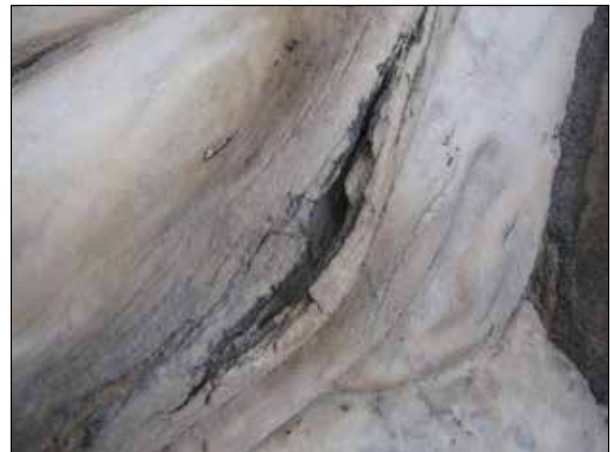
Figuur 8. Plooi in de jurk van de Amsterdamse stedenmaagd die zetelt in het midden van het timpaan aan de Damzijde van het paleis op de Dam. Waarschijnlijk door een verflaag is de steen aan het oppervlak verdicht en versuikerd even onder dit oppervlak. Door craquelé is uiteindelijk een opening ontstaan in de huid, waarlangs het versuikerde marmer is weggespoeld. Foto: H.J. Tolboom 2010.

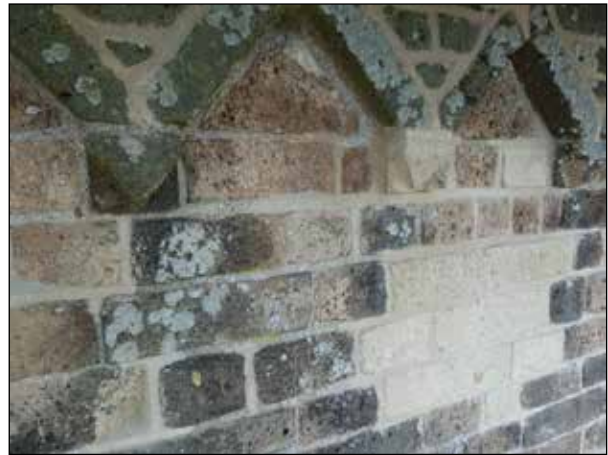
Figuur 9. Herstel aan de middeleeuwse toren te Drempt als voorbeeld van de wijze waarop in Nederland wordt omgegaan met middeleeuwse tufstenen torens. Vervanging van blokken is soms noodzakelijk omdat de tufsteen te zeer verweerd is. De oorspronkelijk gebruikte tufsteen (Römer tufsteen) is echter niet meer verkrijgbaar en wordt vervangen door Weiberner tufsteen, welke een iets andere kleur heeft en fijner van structuur is. Oorspronkelijk was deze tufsteen waarschijnlijk voorzien van een afwerklaag, waardoor de tufsteen mogelijk langer meegaat. Door dergelijke behandelingen zou het vervangen van materiaal, zoals hier getoond, mogelijk minder aan de orde zijn. Foto: H.J. Tolboom 2011.

Er zijn in Nederland zeer veel middeleeuwse torens te vinden van tufsteen. Meestal zijn ze oorspronkelijk opgetrokken uit Römer tuf, maar is deze bij restauraties vervangen door Weiberner of Ettringer tuf (Fig. 9). Aanvankelijk omdat men waarschijnlijk meer vertrouwen had in laatstgenoemde soorten, maar tegenwoordig omdat er eenvoudigweg geen Römer tuf meer voor handen is die vergelijkbare eigenschappen heeft als de Römer tuf, die in de middeleeuwen werd gebruikt. Tegenwoordig wordt bij restauraties van tufstenen muurwerk vooral getracht om zoveel mogelijk blokken te handhaven. Blokken waarbij de buitenste lagen van de steen afkomen, maar die verder geen obstakel vormen voor afstromend regenwater of een probleem voor de stevigheid van het muurwerk, worden gehandhaafd.

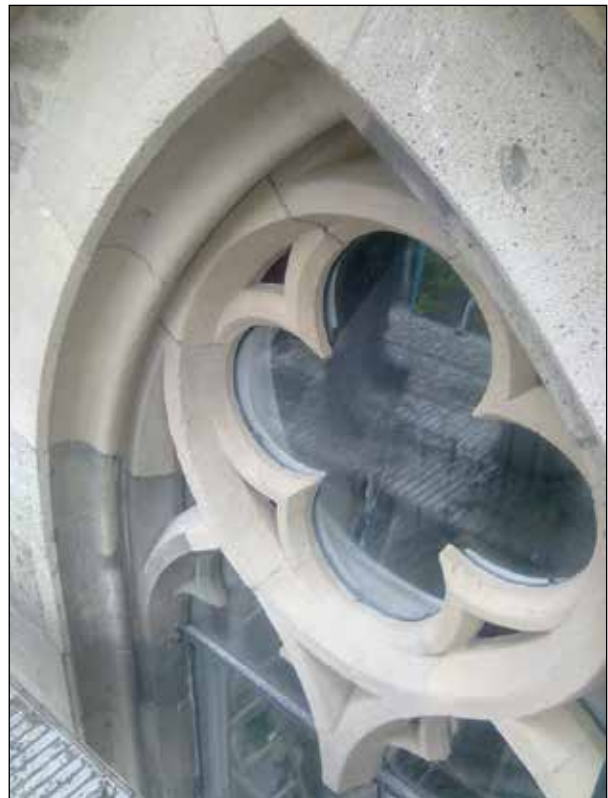
Figuur 10. Tufstenen venster van de Xantener Dom. Het bovenste deel van de tracering en een neggeblok (links boven het midden van de foto) behandeld met een kalkverf. Foto: H.J. Tolboom 2010.

Het aanbrengen van een pleisterlaag over natuursteen verloopt echter niet altijd zonder problemen en kan ook niet in zijn algemeenheid gezien worden als een remedie tegen de verwerking van natuursteen. De laag die in Xanten is aangebracht over de tufsteen moet meer opgevat worden als een dikke verflaag, waar de structuur van de onderliggende steen nog doorheen schemert. Een mortel of pleisterlaag is in veel gevallen zo dik dat de structuur van de drager niet meer zichtbaar is. Het gaat dan om mengsels van bindmiddel en toeslagen (meestal zand), die de mortel volume moeten geven en krimp tegen moeten gaan. Het toepassen van mortels als afwerking op natuursteen is niet zonder problemen, zeker niet wanneer de steen verweerd is en men de toepassing van de mortel wil inzetten als conserverende behandeling. Dit verschil is zeer belangrijk als we ons afvragen in hoeverre behandelingen uit het verleden een rol kunnen spelen in de conservering van historische natuursteentoe-passingen. Er zijn genoeg voorbeelden van herstel-mortels die binnen enkele decennia los komen van de natuurstenen drager. Dat ligt soms aan de mortel, bijvoorbeeld omdat deze totaal verschillende eigenschappen heeft dan de ondergrond, maar dat hoeft niet altijd zo te zijn. Soms is de mortel nog in een prima staat, maar voldoet de hechting aan de drager niet. Krimpscheuren enerzijds en verdere verwerking van de drager op het hechtvlak anderzijds zorgen er vaak voor dat herstelmortels niet lang functioneren (Fig. 11).

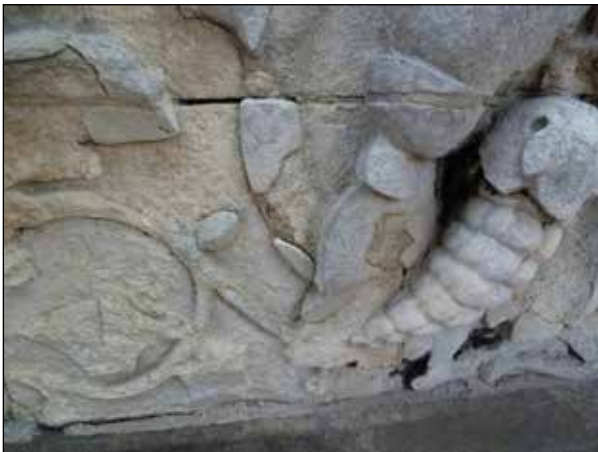
Figuur 11. Detail van de timpaanvulling van het pand Bleijenburg 38 in Den Haag. Herstellingen met mortel van 25 jaar geleden komen los of zijn er al afgevallen, doordat de ondergrond verder is verweerd. Het beeldhouwwerk was oorspronkelijk uitgevoerd in Banc Royal, een homogene fijnkorrelige Lutetiaankalksteen afkomstig uit de omgeving van Parijs. Foto: H.J. Tolboom 2012.

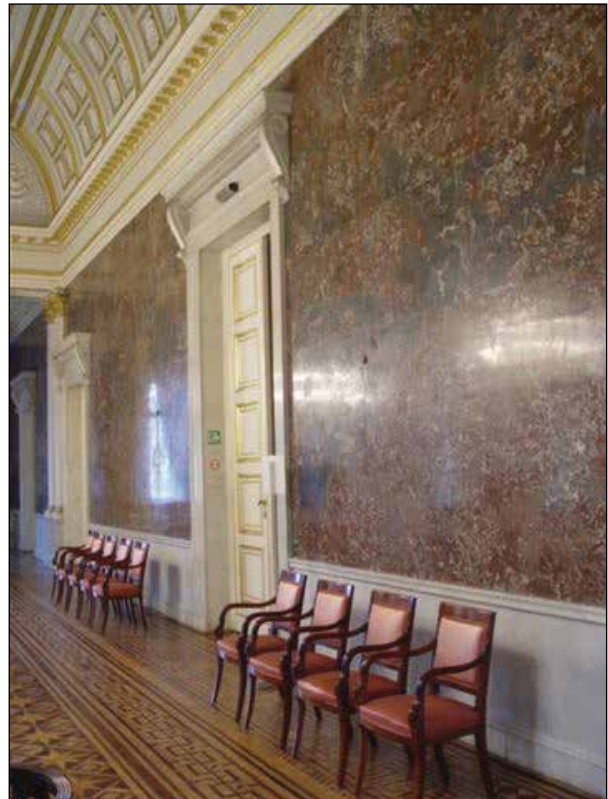
Figuur 1. De roodmarmeren bekleding van de marmergalerij in het Academiënpaleis aan de Hertogsstraat, gebouwd tussen 1823 en 1830. Foto Francis Tournéur.

Het eerste voorbeeld van marmertoepassingen in een interieur dat hier behandeld wordt is exemplarisch voor het kijken naar natuursteen als onderdeel van een decoratieprogramma dat in wezen ook als wandbespanning van textiel of als behang had kunnen worden uitgevoerd: de bekleding van de marmergalerij in het Paleis der Academiën. Deze werd tussen 1823 en 1830 uitgemonsterd in opdracht van de toenmalige vorsten van België, de Oranjes. (Fig. 1) Het werk werd aangevangen door de Belgische architect Charles Vander Straeten en afgerond door de Nederlandse architect Tilman-Frans Suys. Er werd Belgisch rood marmer toegepast. (Molitor et al., 1993; Tournéur, 2010) In Wallonië bevindt zich een vergelijkbare, maar latere zaal in het château de Corroy nabij Gembloux. Deze zaal is in 1848 uitgemonsterd met Carraramarmer velden omkaderd door eveneens uitheemse groene en gele marmers. Deze marmertoepassing is wellicht geïnspireerd op Russische voorbeelden. (De Harlez de Deulin, 2003) Hoe bijzonder deze toepassingen ook zijn, in wezen verschillen ze alleen in de materialisatie van textiel wandbespanningen of van papier: ze zijn evenals deze voorzien van een plint en van lijstwerk rondom en hebben daarmee een decoratief karakter. De technische prestatie was er overigens niet minder om: het was in de eerste helft van de negentiende eeuw nog een krachttoer om zulke platen te kunnen zagen. In Nederland waren dit soort marmerwerken in die tijd onbekend.

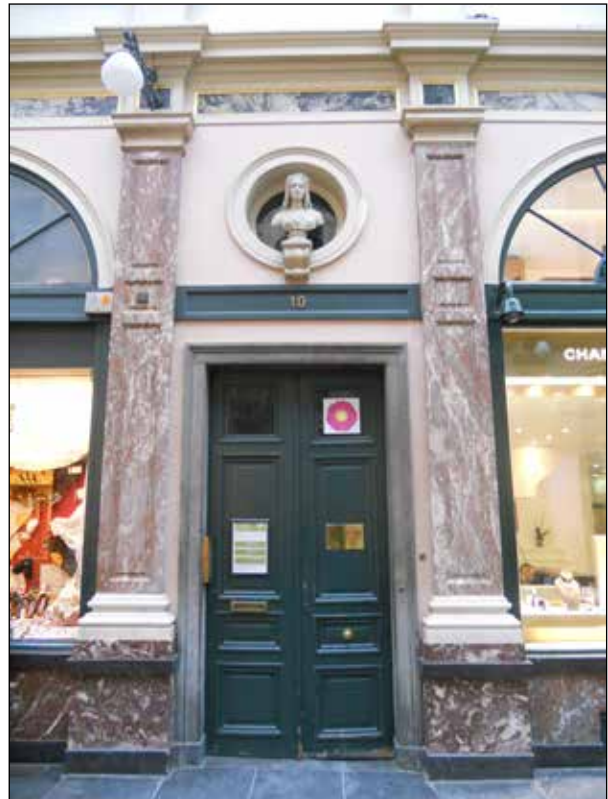
Figuur 2. Een fragment van de Koninklijke Sint-Hubertusgalerijen, opgeleverd in 1846 naar ontwerp van de Nederlandse architect Jean Pierre Cluysenaar. De vloer is belegd met hardsteen, de plint en de pilasters zijn bekleed met griotte, hardsteen, Carrara en rouge royal. Het fries onder de lijst is voorzien van een geschilderde evocatie van africano. Foto links Jan van 't Hof, 2013.

Een vroeg complex dat aandacht verdient betreft de Koninklijke St. Hubertusgalerijen. (Fig. 2) Deze werden in navolging van Parijse voorbeelden gebouwd door de Nederlandse architect Jean Pierre Cluysenaar; vanwege de politieke toestand duurde de ontwerp- en bouwperiode lang, van 1837 tot 1846. (Conde Reis, 1998) De vloeren werden belegd met Belgische hardsteen en de binnengevel werd ter plaatse van de eerste bouwlaag bekleed met Belgisch rood marmer in verschillende variëteiten en wit Carrara. Hoger gelegen gedeeltes van de gevels werden uitgevoerd in stuc en marmerimitatie. (Boddaert, 1998). Opvallend is de decoratie van velden met een vlot geschilderde evocatie (een kenschetsing als imitatie zou te ver gaan) van bijvoorbeeld het prestigieuze Africano, een breccië uit Turkije die door de Romeinen hoog werd aangeslagen. Maar ook andere marmers werden geëvoceerd. De Passage in Den Haag opende in 1885, bijna veertig jaar na die te Brussel. Hier werd ook natuursteen toegepast: een vloer van terrazzo, marmers voor plinten, lambriseringen en een deel van de pilasters. Het gehele effect is echter veel minder rijk, ook qua natuursteen(imitatie), dan in Brussel. Op nog veel grotere schaal werd natuursteen toegepast in het reusachtige Justitiepaleis (Dreesen et al., 2012), tussen 1862 en 1887 gerealiseerd naar ontwerp van architect Poelaert. Tronend op de vroegere Galgenberg domineert dit paleis de zuidwestzijde van het historische hart van Brussel. Het inwendige is al even grootschalig of zelfs overweldigend als het exterieur. De kleurstelling van binnen en buiten wijkt overigens niet erg af: in beide gevallen werd geopteerd voor gedempte tinten. Het portaal – een reuzenruimte op zich – en de Amerikaans aandoende centrale hal hebben in de vloer een ster opgebouwd uit diverse gekleurde marmers, Belgische en Franse, en zijn verder voorzien van verschillende rechte en meanderende banden. (Fig. 3, 4) Comblanchien is de meest toegepaste steen; daarmee zijn de vloeren en de trappen van de hoofdverdieping vervaardigd. (Dreesen et al., 2012)

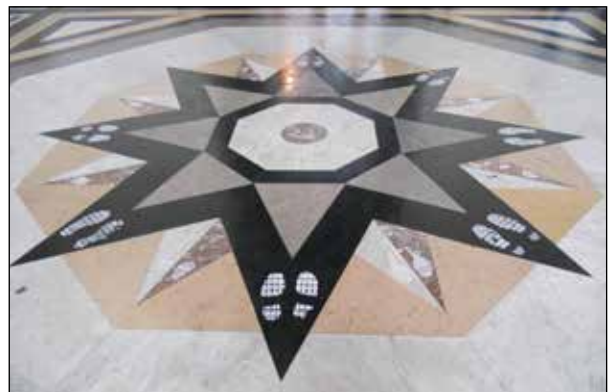
Figuur 3. De ster in de voorhal en de centrale hal van het Justitiepaleis. Hier werd veel Comblanchien toegepast maar ook wit Carrara, Belgisch rood en zwart marmer en gele steensoorten. Op de ster zijn recent voetafdrukken geschilderd. Foto Jan van 't Hof, 2013.

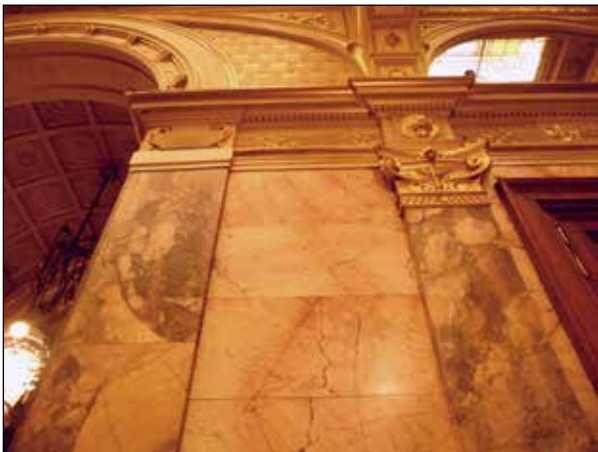
Figuur 5. Marmer en vergulding decoreren de hal van het Hotel Métropole. Foto Jan van 't Hof, 2013.

(Price, 2007) Het is bijzonder dat deze steen zo vroeg werd toegepast en dan wel op een dergelijke grote schaal. (Fig. 5) In deze periode kwamen langzamerhand steeds meer marmers uit relatief exotische bestemmingen op de markt, zoals de rond 1900 in zowel Nederland als Brussel toegepaste Rosé de Norvège.

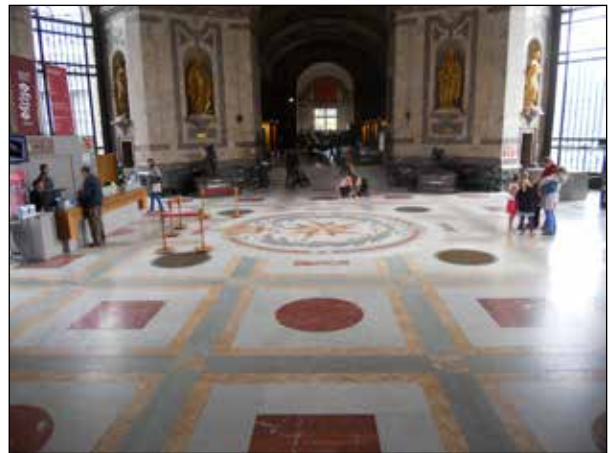
Figuur 6. Het Koninklijk Museum voor Midden-Afrika, 1910. De koepelzaal met een op het Pantheon te Rome geïnspireerde vloer; rechts de voormalige hoofdingang. Foto Jan van 't Hof, 2013

zien. Toegepast zijn onder andere Bleu Belge, Ste. Anne, Belgisch rood marmer, Rosso Verona, Vert de Suède, Campan vert en Escalettes. De uitvoerder van de vloer van de koepelzaal moet er trots op geweest zijn aangezien hij er een koperen plaatje in liet aanbrengen waaruit blijkt dat de vloer werd uitgevoerd door de 'Marbrerie d'art et commercial Jules Losange' uit Brussel. Het museum voldeed overigens niet aan de eisen want het werd zowel als oncomfortabel als onhandig door de medewerkers en de bezoekers ervaren: het was er te warm of te koud en voorwerpen in vitrines konden vanwege de weerspiegeling nauwelijks worden bekeken. (Couttenier, 2010)

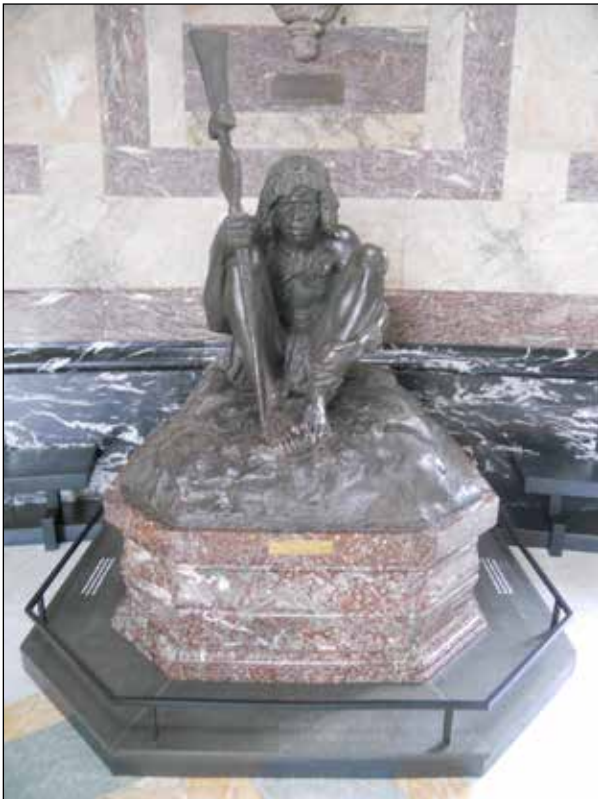
Figuur 8. Een beeld van een Afrikaan geplaatst op een sokkel van Rance met als achtergrond Rance, Escalettes en Bleu Belge. Koninklijk Museum voor Midden-Afrika, koepelzaal. Foto Jan van 't Hof, 2013.

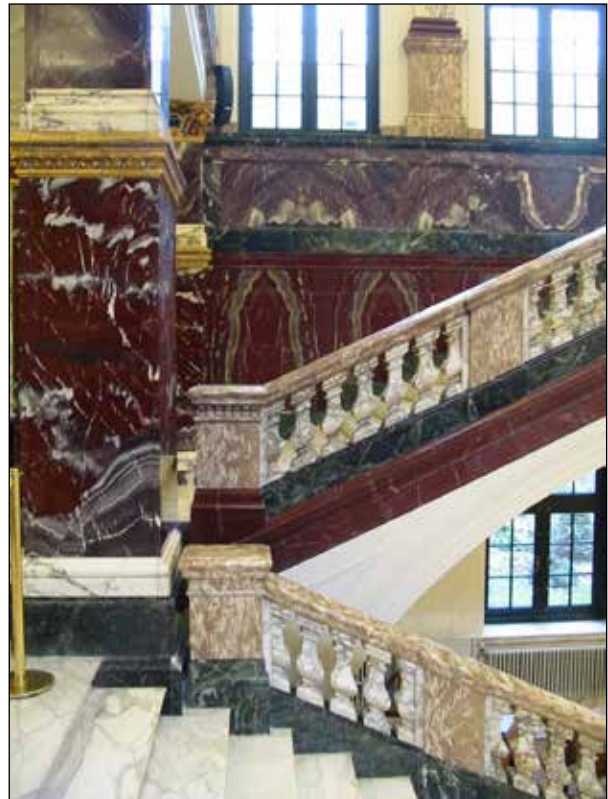
Figuur 9. De trap naast de marmeren hal van het Koninklijk Instituut voor de Tropen te Amsterdam (1926). Verschillende marmers, geplaatst op de wijze van open boek, imiteren een decoratie van slingers en tapijten. Foto Jan van 't Hof, 2013.
