GEOLOGICAL SURVEY OF BELGIUM
PROFESSIONAL PAPER 2014/1
N. 316

**5^{de} VLAAMS - NEDERLANDSE NATUURSTEENDAG
15-16.5.2014, BRUSSEL**

Betekenisvol gebruik van natuursteen

Hilde De Clercq¹ & Wido Quist²
Editors

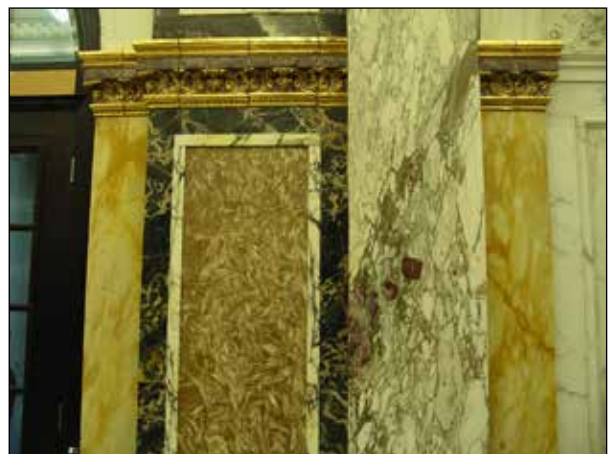
Figuur 10. Eén van de wanden van de marmeren hal bekleed met onder meer Portor, Giallo di Siena en Paonazzo. Foto Jan van 't Hof, 2013.

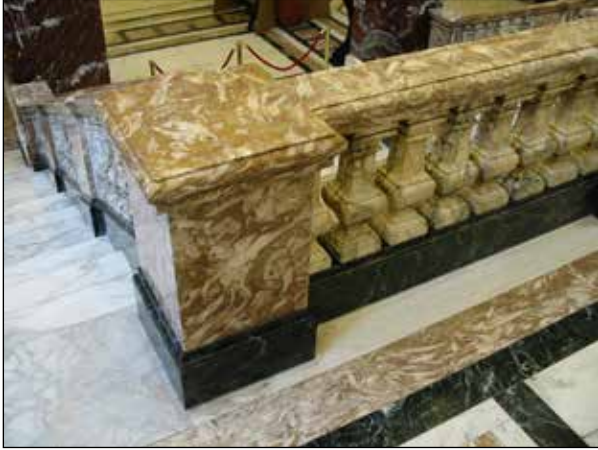
Figuur 11. Marmer met zeer goed zichtbare schelpen, toegepast in het Koninklijk Instituut voor de Tropen te Amsterdam. Foto Jan van 't Hof, 2013.

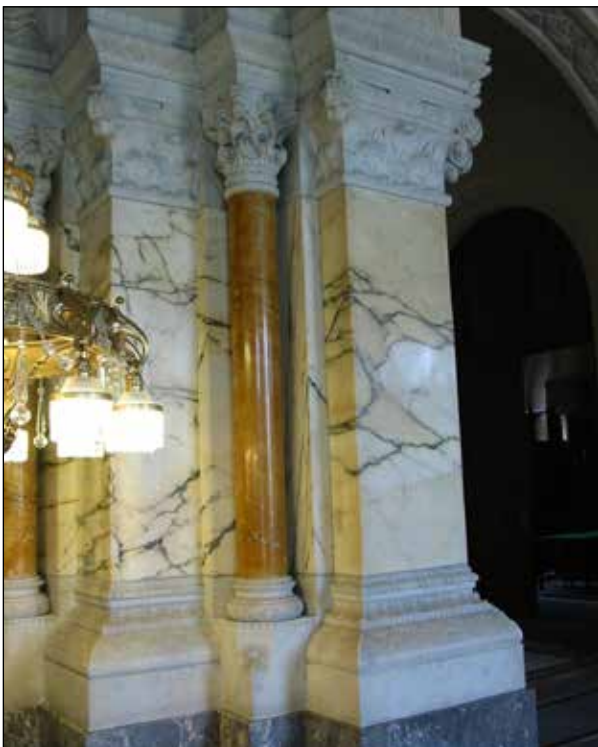
Figuur 12. Het Vredespaleis in Den Haag (1913). Pilasters van Paonazzo uit Carrara in de voorgalerij. De pilasters waren een geschenk van de Italiaanse regering aan de oprichter van het gebouw, de Carnegie-stichting. De pilasters en kapitelen werden geheel gereed uit Italië naar Den Haag gevoerd. Foto Jan van 't Hof, 2012.

(Fig. 12) (Het Vredespaleis, 1943) Opvallend is de vloer bestaande uit grote schijven marmer met slingerende banden, overduidelijk geïnspireerd op de opera cosmatesca-vloeren die vooral in Rome voorkomen. (Fig. 13) Deze twee Nederlandse gebouwen staan model voor een veel groter aantal gebouwen waaruit blijkt dat de toepassing van marmers in Nederlandse interieurs later op gang kwam dan in België, maar tussen omstreeks 1900 en 1925 wel degelijk tot bijzondere voorbeelden

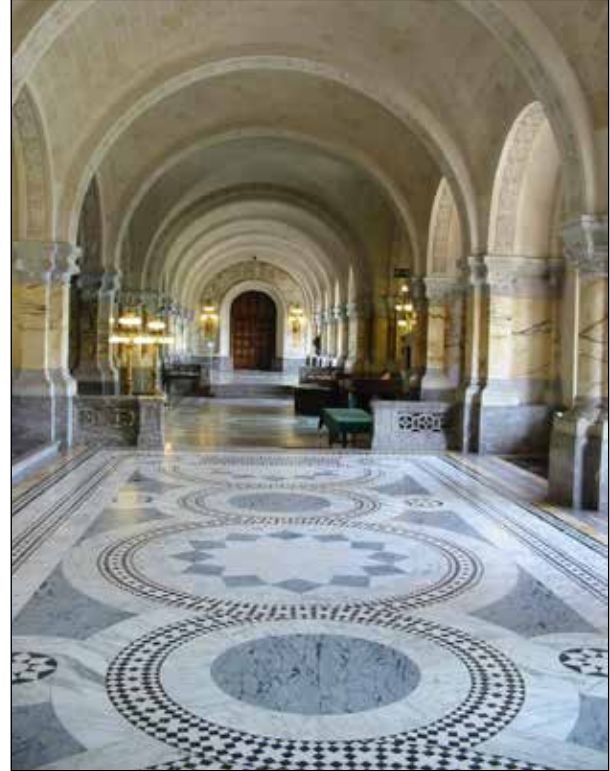
Figuur 13. De voorgalerij van de Vredespaleis met een op Romeinse opera cosmatesca-voorbeelden geïnspireerde vloer. Foto Jan van 't Hof, 2012.

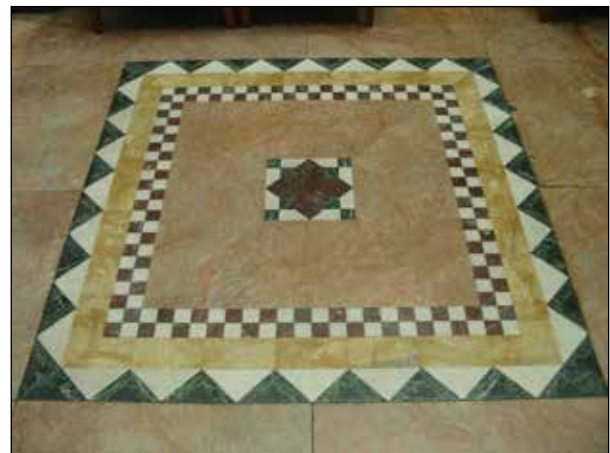
Figuur 14. De hal van Van Driels scheepvaartmaatschappij aan Maaskade 113 te Rotterdam (1915) met marmertozaïek dat een tapijt imiteert. Hier is de marmertoepassing eerder decoratie dan decorum. Architecten W.F. Overeijnder en J.H. de Roos. Foto Jan van 't Hof, 2010.

leidde. Dit beperkte zich niet tot overheidsgebouwen. Twee voorbeelden van commerciële architectuur zijn Van Driels scheepvaartmaatschappij in Rotterdam (1915) en de Nederlandsch-Indische Handelsbank te Amsterdam (1912). De representatieve entreepartijen, die werden ingeluid door in Nederland tot dan toe zeldzame natuurstenen voorgevels, vertonen een typologie die eerder in woonhuizen al voorkwam: een hal met daarin een trap naar de hoofdverdieping. (Fig. 14, 15)

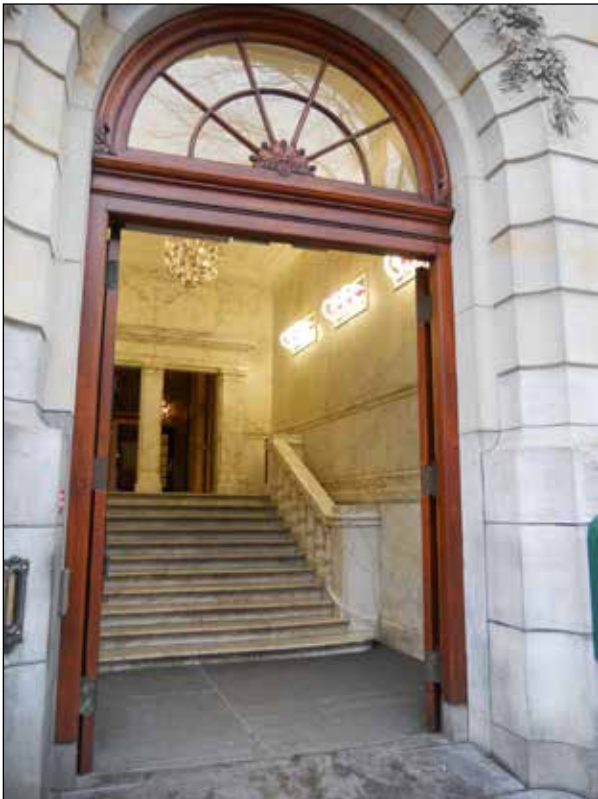
Figuur 15. De monumentale witmarmeren entree van de Nederlandsch-Indische Handelsbank, Singel 250 te Amsterdam, een gebouw in traditionalistische architectuur. Architecten J.P.F. van Rossem en W.J. Vuyk. Foto Jan van 't Hof, 2014.

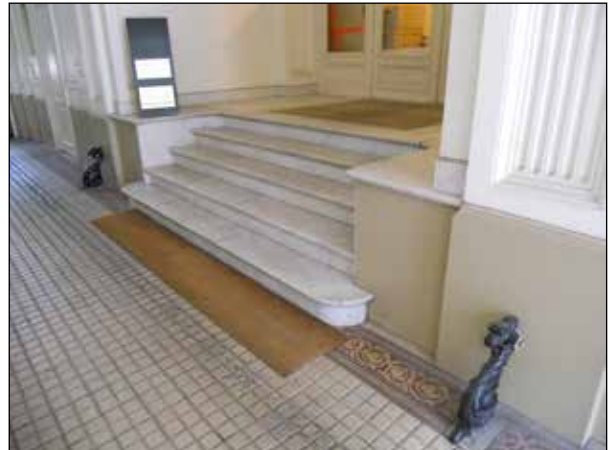
Figuur 16. Aarlenstraat 93: een witmarmeren trap halverwege de koetsdoorgang die het huis van de straat tot in de tuin ontsluit. De lomperiken maken duidelijk dat de gang door rijtuigen werd gebruikt. Foto Jan van 't Hof, 2013.

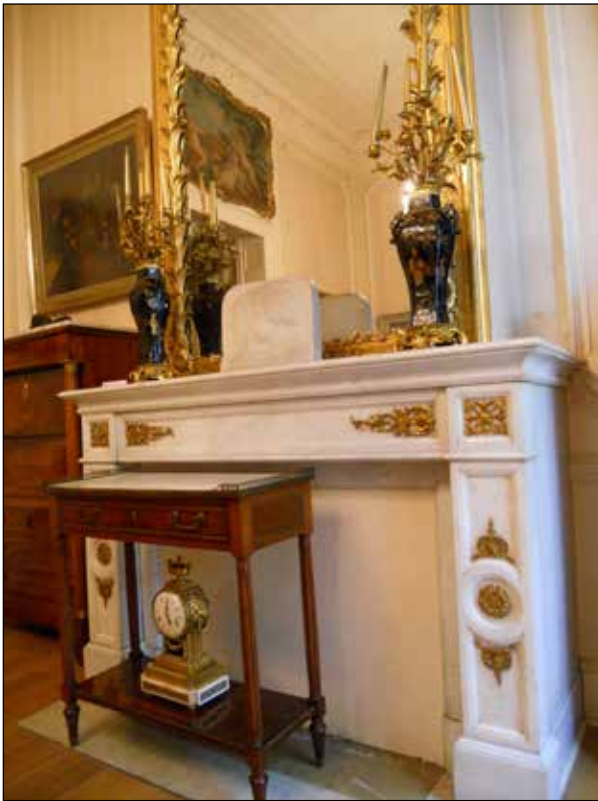
Figuur 17. In het Charliermuseum, een laat negentiende-eeuws herenhuis, bevindt zich deze witmarmeren schouw in een sobere classicistische vormgeving. Foto Jan van 't Hof, 2013.

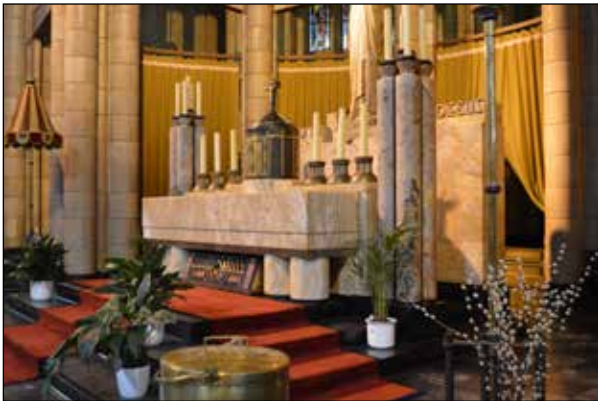
Figuur 18. Nationale basiliek van het H. Hart op de Koekelberg, architect Albert Van huffel 1920-1970. Het sacramentsaltaar, jaren 1930; altaar onyx uit Algerije (volgens Vandenbreeden), verhoging van zwart Belgisch marmer, kandelars van Sarrancolin. Foto Floris van 't Hof, 2013.

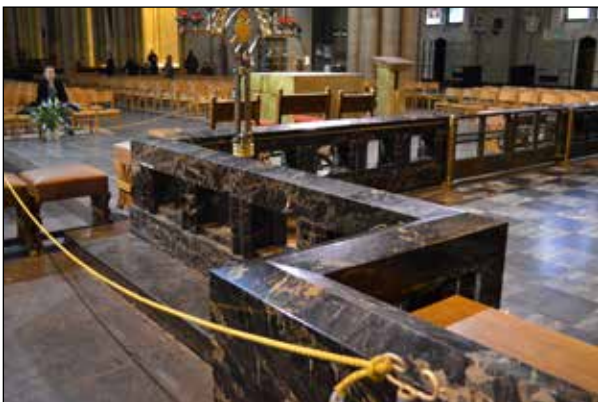
Figuur 19. De communiebanken rond het sacramentsaltaar zijn uitgevoerd in massief Portor. Foto Floris van 't Hof, 2013.

en de basiliek was hierop geen uitzondering. Toch was in het interieur niet natuursteen overheersend, maar geglazuurd terracotta. De terracotta elementen werden zó verwerkt dat ze als bekisting voor de betonnen constructie konden dienen; de architect ging ervan uit dat ze in wezen één massa zouden gaan vormen, wat overigens niet gebeurde. Maar natuursteen speelde wel een grote rol in sommige onderdelen. Bijvoorbeeld in de vloeren en de plinten van de pijlers, waarvoor Belgische Blauwe Hardsteen werd gebruikt en in het hoofdaltaar, de twee zijaltaren en de uitmonstering van de sacristie. (Fig. 18) Daarin werden marmers in allerlei kleuren en met een zeer gevarieerde herkomst toegepast, zoals Vert Antique de Grèce, Belgisch rood (Byzantin) en zwart marmer, Sarrancolin, Portor, groen Alpenmarmer, Diabaas, Bianco del Mare enz. Voor het hoofdaltaar gebruikte Van huffel onyx. (Vanderbreeden & De Puydt, 2005) Opvallend is de in massieve blokken Portor uitgevoerde bank rond het hoofdaltaar; later, zeker na 1945, zou hiervoor geen massief materiaal maar plaatmateriaal zijn toegepast. (Fig. 19)

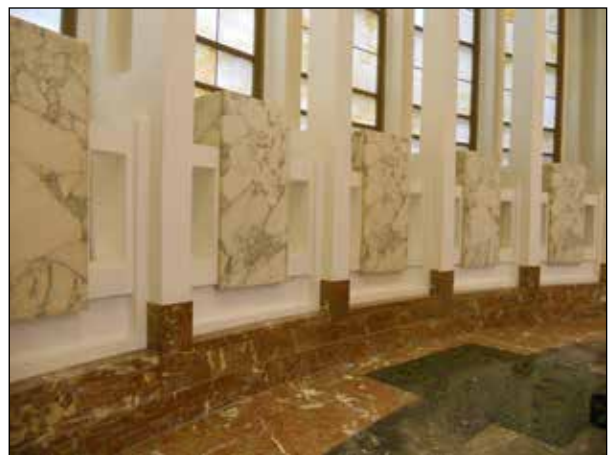
Figuur 20. Het Paleis voor Schone Kunsten BOZAR aan de voet van de Kunstberg. Architect Victor Horta, 1920-1922, oplevering 1928. Op deze foto zichtbare stenen: Calacatta, Belgisch rood en grijs, Vert Antique de Grèce. Foto Jan van 't Hof, 2013.

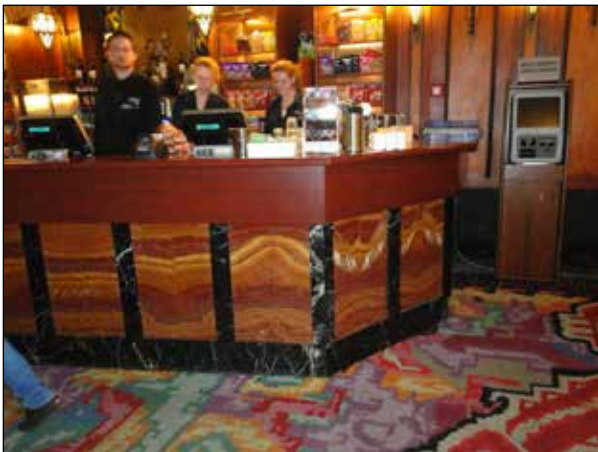
Figuur 21. Onyx du Maroc toegepast bij een bar in het weel- derige Amsterdamse theater Tuschinski (1921). Foto Harrie Schuut, 2013.

De art deco en het expressionisme manifesteerden zich in Nederland hoofdzakelijk in baksteen, maar met één zeer spectaculaire uitzondering: bioscoop Tuschinski in Amsterdam (1921). Daar werden op grote schaal Italiaanse en Zwitserse marmers en Marokkaanse onyx toegepast. De drukke adering van de gekozen stenen sloten nauw aan bij de drukke, op florale en oosterse motieven geïnspireerde tapijten en wandschilderingen.

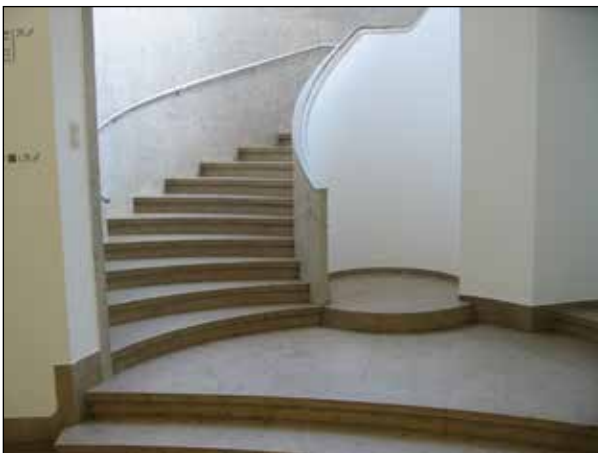
Figuur 22. Rotterdam, Museum Boijmans Van Beuningen; architect Van der Steur, 1936. Trap uitgevoerd in Comblanchien, paramentwerk van Bianco del Mare. Relatief nieuw was het grootschalige gebruik van travertijn. Foto Jan van 't Hof, 2011.

(Fig. 21) In de jaren dertig raakten art deco en expressi- onisme in Nederland op de achtergrond. In de nieuwe, traditioneel georiënteerde bouwstijlen was er sprake van een herwaardering van natuursteen. Een voorbeeld hiervan is Museum Boijmans Van Beuningen (1936). (Fig. 22) Maar ook in enkele gebouwen die meer aan het Nieuwe bouwen kunnen worden gelieerd – de stad- huizen van Leiden (vanaf 1929) en Hilversum (opge- leverd 1931) – speelde natuursteen een grote rol. Het ingetogen, maar verfijnde palet dat zowel in Nederland vlak voor en vlak na de oorlog domineerde werd dus in beide landen via een heel andere weg bereikt (via art deco en via het nieuwe bouwen, waarbij architecten elkaars werk over de grens heen bezochten) maar qua kleurstelling lijkt het wel op elkaar. In Brussel werd het door zwart, wit en beige gedomineerde palet overigens langer toegepast dan in Nederland. In beide lan- den werd geregeld groen serpentiniet als kleuraccent toegepast.

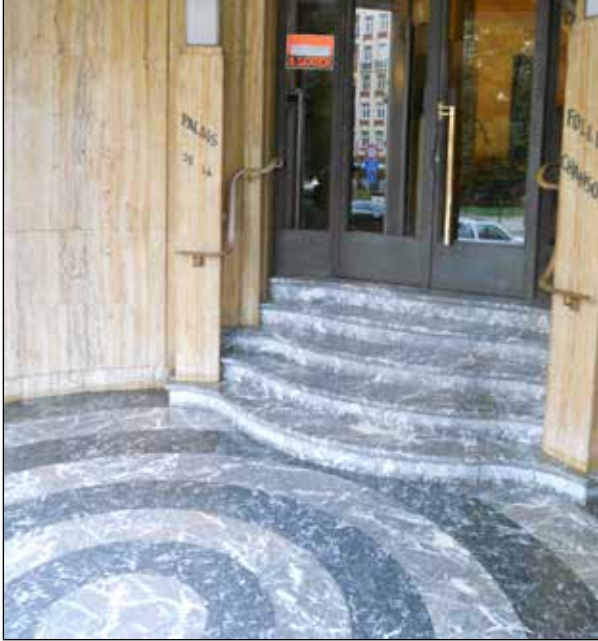
Figuur 23. De entree van het Palais de la Folle Chanson (1928), bekleed met onder andere Belgische Ste. Anne en travertijn. Architect Antoine Courtens. Foto Jan van 't Hof, 2013.

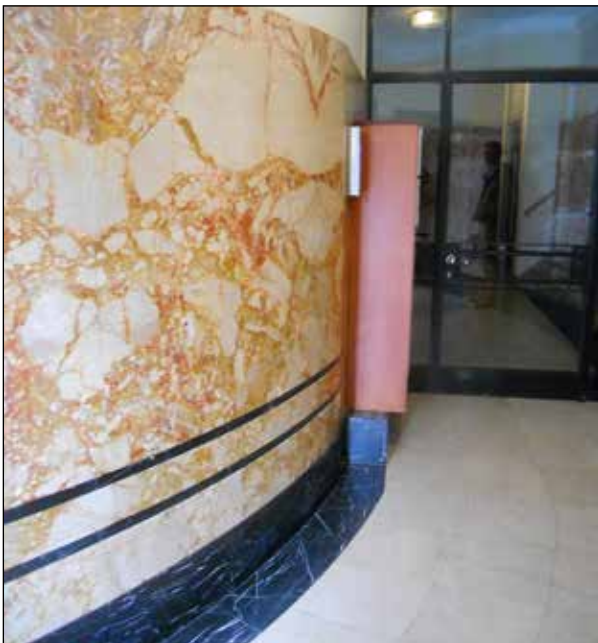
Figuur 24. De entree van Aarlenstraat 78 bezit een ongeïdentificeerde breccië geplaatst als open boek, nota bene tegen een gebogen wand. Foto Jan van 't Hof, 2013.

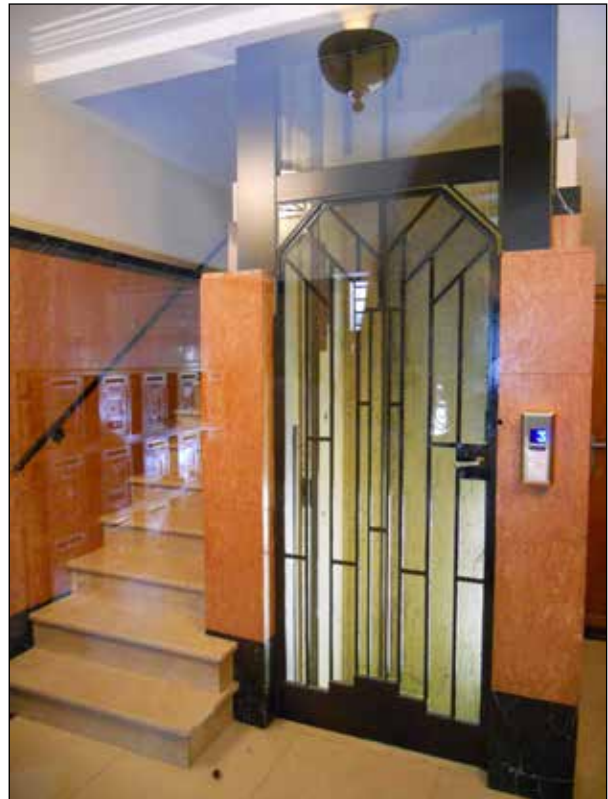
Figuur 25. De entree van Nijverheidsstraat 42 is bekleed met Bleu Belge en Rosso Verona. Foto Jan van 't Hof, 2013.

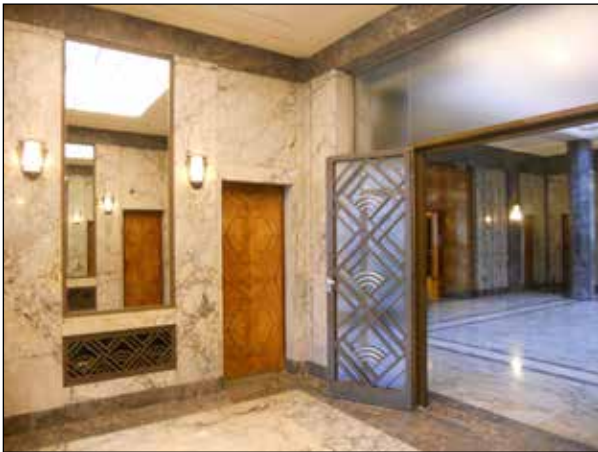
Figuur 26. De inkom en de centrale hal van de villa Empain zijn grotendeels met Escalettes en Bois Jourdan bekleed en ademen een ingetogen grootsheid; materialisatie en detaillering zijn met elkaar in evenwicht. Elders in het gebouw wint decoratie het van decorum door de toepassing van scagliola. Architect Michel Polak, 1930-1934. Foto Jan van 't Hof, 2013.

Ongeveer twintig jaar later werd naar ontwerp van architect Michel Polak een ander spectaculair woonhuis gebouwd: de villa Empain. Het huis kan met het Stocletpaleis worden vergeleken omdat in- en exterieur zo nadrukkelijk verbonden waren. De villa Empain heeft een in wezen eenvoudige blokvormige opbouw, met een verfijnde profilering afgezet met goud. De gehele buitenzijde is uitgevoerd in gepolijst graniet, een voor die tijd technisch hoogstandje. Inwendig is een grote hoeveelheid natuursteen toegepast, alhoewel in de ontvangstzalen aan de tuinzijde ook scagliola is aangebracht. Maar de inkom, de hal en de hoofdtrap zijn vrijwel geheel met marmer bekleed, in dit geval Escalettes en Bois Jourdan. (Fig. 26, 27) Opvallend is bijvoorbeeld het grote blok massief Bois Jourdan; in die tijd werd immers vaker met plaatmateriaal gewerkt. Vensterbanken en kasten rond radiatoren zijn uitgevoerd in onder meer Onyx du Maroc en Portor. (Fig. 28)

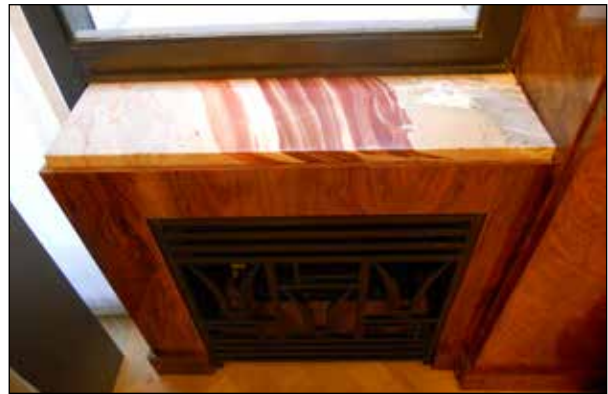
Figuur 28. Onyx du Maroc in een vensterbank in de strak vormgegeven villa Empain (1934). Foto Jan van 't Hof 2013.

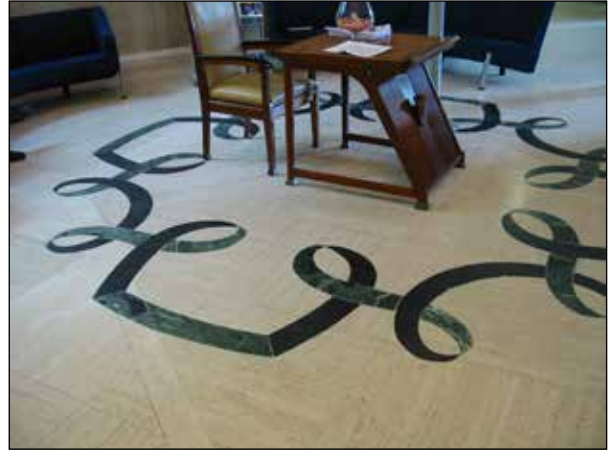
Figuur 30. De Rotterdamse Incassobank (1946-1950). Blonde kalksteen gecombineerd met groen Alpenmarmer en Belgisch zwart marmer. Typerend voor de periode is dat geregeld kunstenaars – zoals hier Nel Klaassen - werden ingeschakeld voor de decoratieve onderdelen. Foto Jan van 't Hof, 2011.

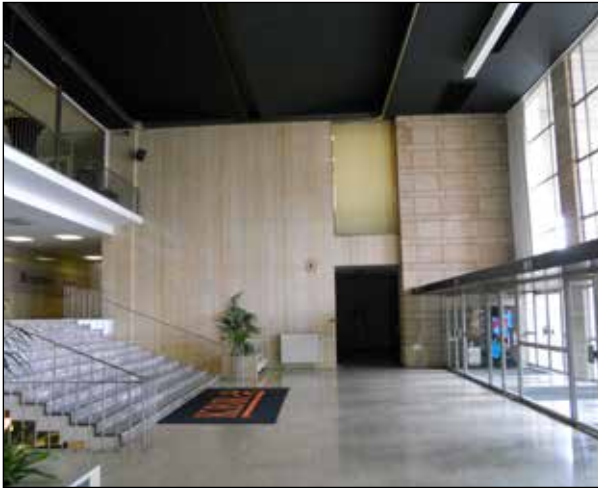
Figuur 31. Koninklijke Bibliotheek Albert I, 1938-1969. Het complex is begonnen als een bijna propagandistisch gebouw met dito architectuur. Gedurende de realisatie trad een grote versobering in de uitvoering op, die in de strakke vormen en het evenzeer tijdsgebonden ingetogen palet tot uiting kwam. Merk de plantenbakken op, een kenmerkend onderdeel (in de jaren twintig werden deze in de ingangen van appartementen al toegepast). Foto Jan van 't Hof, 2013.

Een project dat al voor de Tweede Wereldoorlog was gestart en pas daarna voltooid is de Koninklijke Bibliotheek Albert I (Fig. 31). De bibliotheek werd gebouwd op een prominente plaats, de overgang van de Kunstberg naar de benedenstad. Komend van de Kunstberg passeerde men allerlei prestigieuze projecten: de Koninklijke Bibliotheek Albert I, het Paleis voor Schone Kunsten en de Ravensteingalerijen om uit te komen bij het Centraal Station. De bibliotheek was bedoeld als een 'nieuw en krachtig symbool der natie'. (Pieters, 2012) Door de prominente locatie, die werd bepaald door culturele en bestuurlijke functies, was de opdracht aan Jules Ghobert (stedebouwkundige opzet) en Maurice Houyoux beladen: dit moest niet zomaar een gebouw worden. Maar de vóór de oorlog gekozen zeer monumentale, klassiek aandoende vormtaal werd na 1945 aangepast en zowel soberder als functioneler gemaakt. (Pieters 2012) Ook voor enkele andere projecten zoals het Centraal Station gold dit. De decoraties van het interieur werden ook vereenvoudigd. De uiteindelijke materialisatie van de bibliotheek in Franse kalksteen uit het bekken van Parijs en Belgisch grijs marmer ademt daardoor de tijdsgeschiedenis van de jaren vijftig met veel beige en grijze tinten. Geleerde of decoratieve accenten die wel voorkwamen in Rotterdamse bankgebouwen uit de jaren vijftig en De Doelen uit de jaren zestig ontbraken hier. Moderniteit en exclusiviteit werden uitsluitend via een zeer strakke vormgeving bereikt.

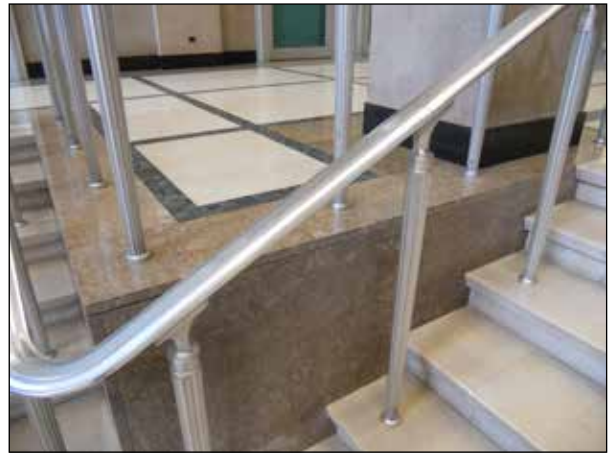
Figuur 33. De hal in de Nationale bank van België waarin sierlijk smeedwerk en natuursteen zijn samengebracht. Foto Jan van 't Hof, 2013.

Andere grote Brusselse complexen lieten eenzelfde insteek zien. De Nationale Bank van België (Fig. 32, 33) en de Ravensteingalerijen (Fig. 34, 35) waren evenals de bibliotheek inwendig voorzien van een sober kleurenpalet in natuursteenmateriaal, alhoewel hier wel opvallende accenten werden toegevoegd. Bijvoorbeeld de hal van de bank, met zijn mozaïeken en velden voorzien van groen Alpenmarmer en

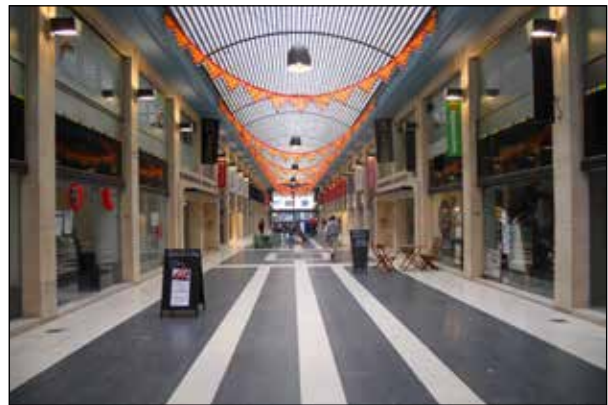
Figuur 34. Ravensteingalerijen, architecten Alexis en Philippe Dumont, 1954-1958 (opgeleverd 1960): vloer met Larrys en Belgische Blauwe Hardsteen. Galerijen werden in het tijdperk van de auto gezien als refugia voor voetgangers. De geleiding met stroken benadrukt het karakter van de passage als letterlijke doorgangsruiimte. Foto Jan van 't Hof, 2013.

rosso Verona. Of de toepassing van zwart marmer en groen Alpenmarmer in verschillende onderdelen van de galerijen, zoals de Venetiaanse leeuw in de vloer van het kantoor van de verzekeringsmaatschappij die erin gevestigd was. De vloeren van de galerijen waren uitgevoerd in een sober palet met hardsteen, Larrys en Comblanchien. Eenvoud of soberheid impliceerde overigens niet het afwezig zijn van verfijning, want in al hun eenvoud waren deze grote openbare gebouwen wel zorgvuldig uitgevoerd.

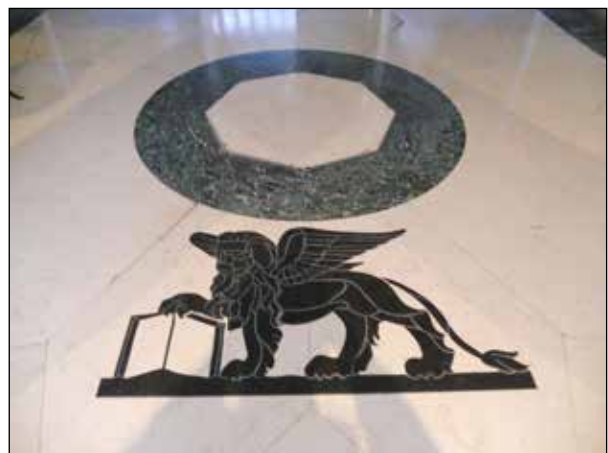
Figuur 35. De vloer en het beeldmerk van de verzekeringsmaatschappij Generali, uitgevoerd in Larrys, Belgisch zwart marmer en groen Alpenmarmer. Eén van de kantoren in de Ravensteingalerijen. Foto Jan van 't Hof, 2013.

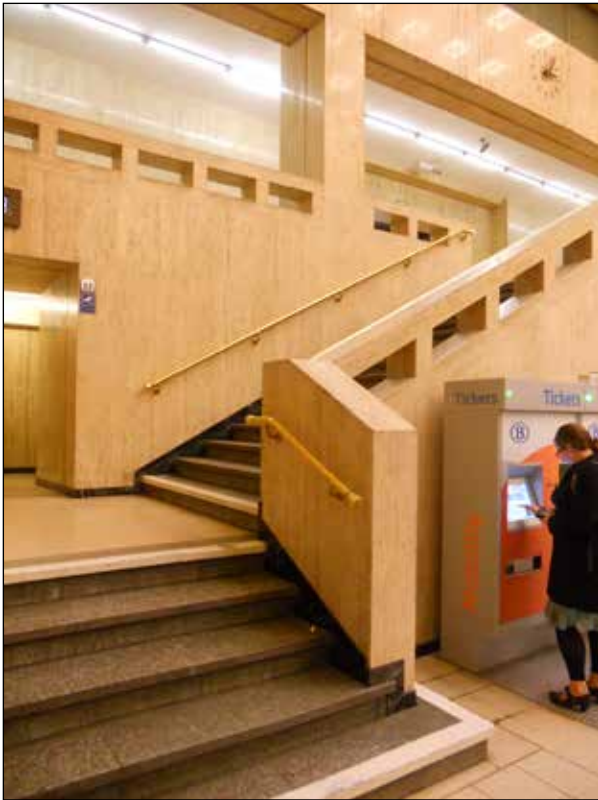
Figuur 36. Het Brusselse Centraal Station, ontworpen door de architecten Victor Horta en Maxime Brunfaut, 1937-1952. Eén van de trappen in de centrale hal. De vloeren zijn belegd met Larrys, de traptreden zijn van gneiss uit Ticino, de stootborden van Bleu Belge. Voor het paramentwerk zijn grote hoeveelheden travertijn gebruikt. Voor 1940 werd voor opgaand werk nog geregeld massief materiaal gebruikt maar hier is plaatmateriaal toegepast. Foto Jan van 't Hof, 2013.

Dat gold ook voor het Centraal Station, eveneens uitgevoerd in sobere beige en grijze tinten met enkele accenten. Opvallend was wel dat er op grote schaal travertijn werd toegepast; dat was in Nederland al eerder gebruikelijk (Fig. 36). Doordat natuursteen in de bovengenoemde projecten zo consequent en zo precies gedetailleerd werd toegepast, werd het nooit decoratief in de zin van ‘versiering’. Het decorum is ingetogen, wat ook te maken had met de functie van de ruimte: in doorgangsruidtes mocht het niet afleiden van het eigenlijke doel, mobiliteit.

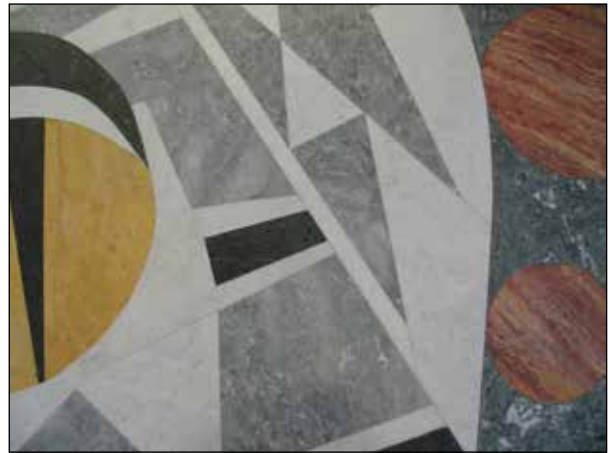
Figuur 37. De Doelen in Rotterdam, een gebouw dat rijk is aan monumentale kunst. Hier een deel van het vloermozaïek bij de ingang van de grote zaal, uitgevoerd in verschillende variëteiten marmer en travertijn, naar ontwerp van Wally Elenbaas. Foto Jan van 't Hof, 2010.

Als afsluitend Nederlands project wordt hier het concert- en congresgebouw De Doelen uit Rotterdam genoemd, tussen 1955-1966 gerealiseerd naar plannen van de architecten Kraaijvanger en Fledderus. Hier kwam natuursteen tot uiting in een kloeke hoofdvorm, grotendeels uitgevoerd in marmer en met inwendig een zeer royale toepassing van marmers, travertijn en kwartsiet; zowel voor trappen, vloeren en wanden als voor de geïntegreerde kunstwerken. Doordat naast witte en grijze steen ook groen en - in de kunst - beperkt rood en geel getinte werden toegepast heeft dit gebouw een relatief kleurige uitstraling vergeleken met de hierboven genoemde Brusselse gebouwen uit dezelfde tijd.

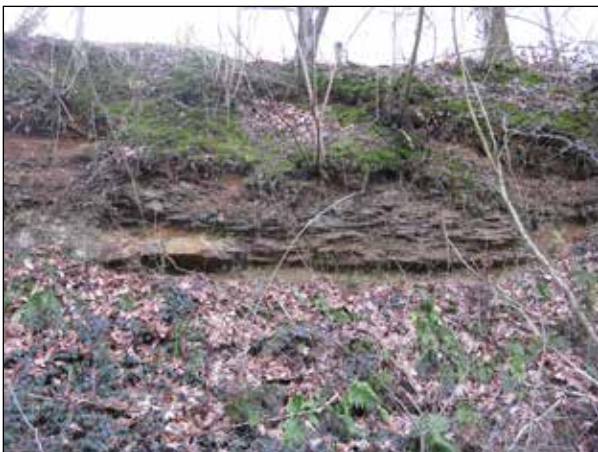
Figuur 3. Voorbeeld van een dagzomende ijzerzandsteenbank in het Gasthuisbos te Pellenberg.

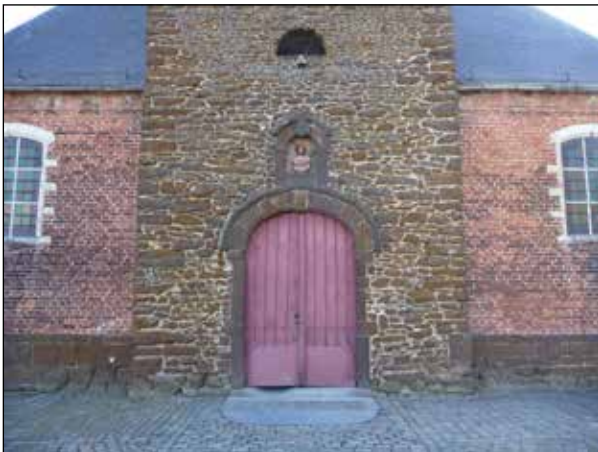
Figuur 4. Vroeg-romaanse Sint-Catharinakerk in Kortrijk-Dutsel, waarvan de toren volledig in ijzerschollen uit de onmiddellijke omgeving is opgetrokken.

Het gebruik van stenen architectuur, zowel baksteen als natuursteen, geraakt tijdens de Gallo-Romeinse periode in verval. Vanaf de 10-11^e eeuw keert evenwel het gebruik ervan in onze streken terug. De vroegst gekende voorbeelden van het gebruik van ijzerzandsteen als bouwsteen dateren uit de 11^e eeuw. Vandaag bestaan er nog twee vroeg-romaanse kerken waarvan de toren volledig in ijzerzandsteen is opgetrokken: de Sint-Catharinakerk in Kortrijk-Dutsel (Figuur 4) en de Onze-Lieve-Vrouw-Geboortekerk in Oostham. Ook de Sint-Willibrorduskerk in Meldert was tot voor kort nog een getuige van deze vroeg-romaanse periode. Deze toren is helaas op 7 juli 2006 ingestort. Bij alle drie de torens werd steeds gebruik gemaakt van zogenaamde ijzerschollen, eerder dunne (2 tot 3 cm dikke) bruinzwarte limonietconcreties die op de heuveltoppen haast voor het rapen lagen. Ook de toren van de Sint-Martinuskerk in Beek bij Bree is grotendeels uit dergelijke ijzerschollen opgetrokken.

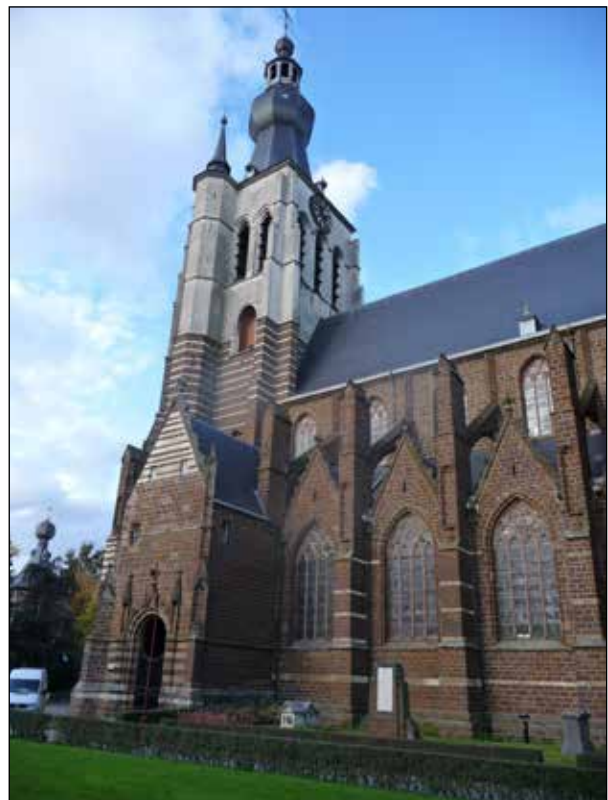
Figuur 5. Een zeer kenmerkend voorbeeld van de lokale architectuur in de Demerstreek is de Onze-Lieve-Vrouwekerk te Aarschot. IJzerzandsteen werd hier in het gevelparement gebruikt in combinatie met witstenen speklagen in Gobertangesteent.

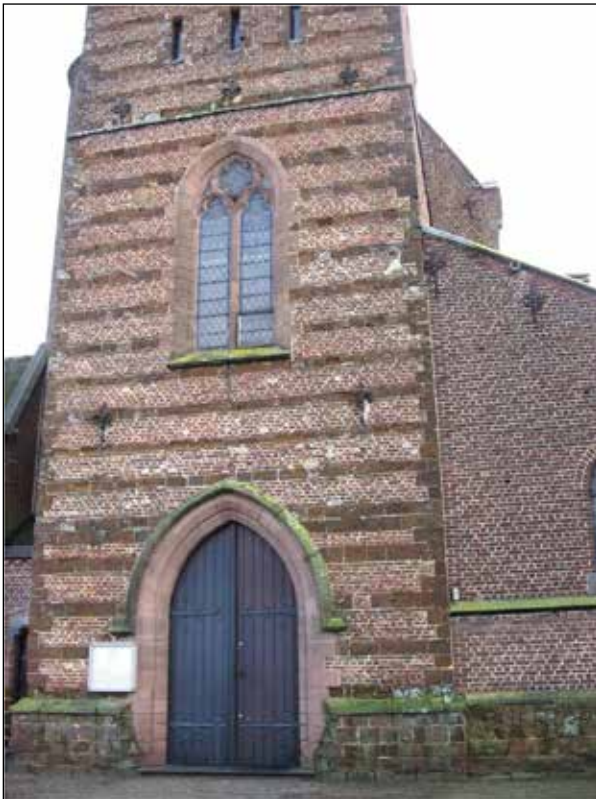
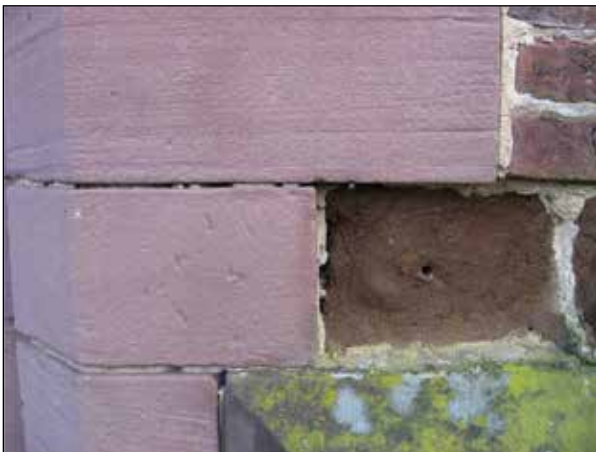
Figuur 8. Voorbeeld van het gebruik van Bontzandsteen bij de restauratie van het portaal van de Sint-Hubertuskerk te Schaffen.

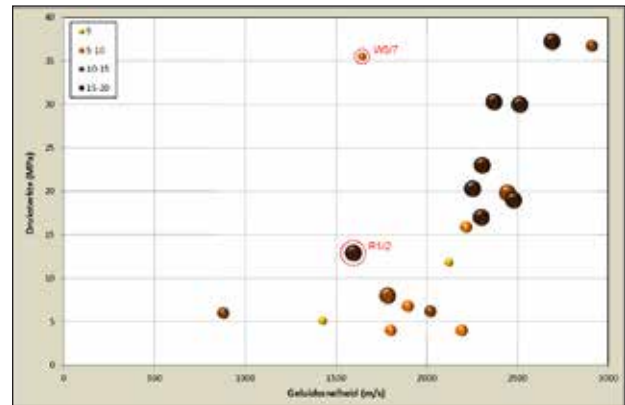
Figuur 13. Vergelijking tussen de gemiddelde geluidssnelheid (m/s), de druksterkte (MPa) en de petrografische kenmerken (de kleur verwijst naar het gehalte aan limonietcement; de grootte naar de verdeling van de limonietneerslag, m.n. klein = geïsoleerde neerslag, medium = discontinue neerslag en groot = continue neerslag) van 20 onderzochte stalen ijzerzandsteen.

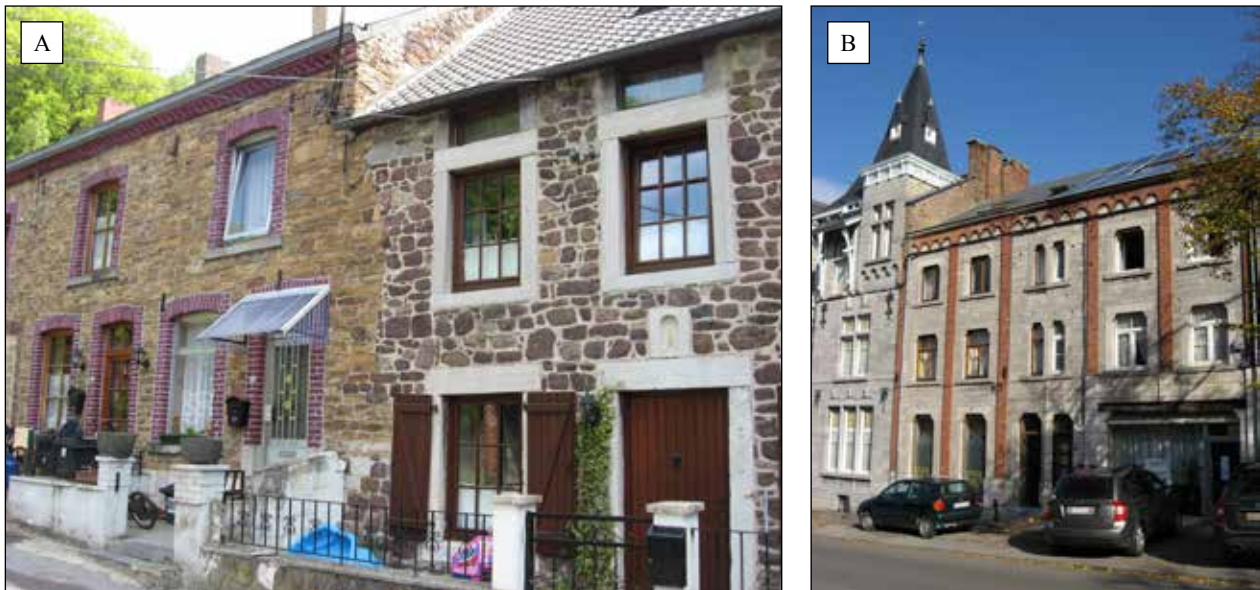
Figuur 1. A. Traditionele woningbouw met gebruik van lokale materialen (pierre d'avoine links, en Burnot conglomeraat rechts in beeld) illustreren de innige band tussen gebouw en landschap en de materiaaldiversiteit die er het gevolg van is; Rue Grand Péri, Vierset-Barse, in de Condroz (foto M. Dusar). B. Eclectische burgerhuizen in een kleinsteedse omgeving, opgestrooken in de lokale Devoonkalksteen. Rue de Behogne, Rochefort (foto M. Dusar).

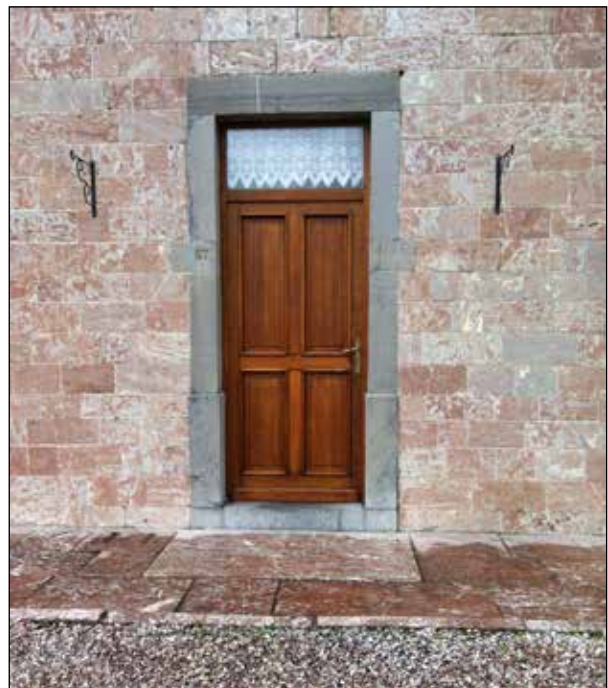
Figuur 3. Vernaculaire woningbouw met gebruik van lokale materialen: rode marmerachtige kalksteen in Vodelée uit de plaatselijke rode marmergroeve (foto J. Delbroek).

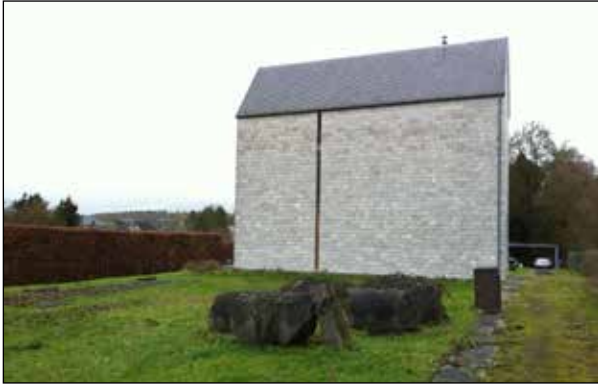
Figuur 4. Eigentijdse constructie, opgetrokken in het dorp Vodelée met kalksteen uit de plaatselijke groeve Hautmont (foto J. Delbroek).

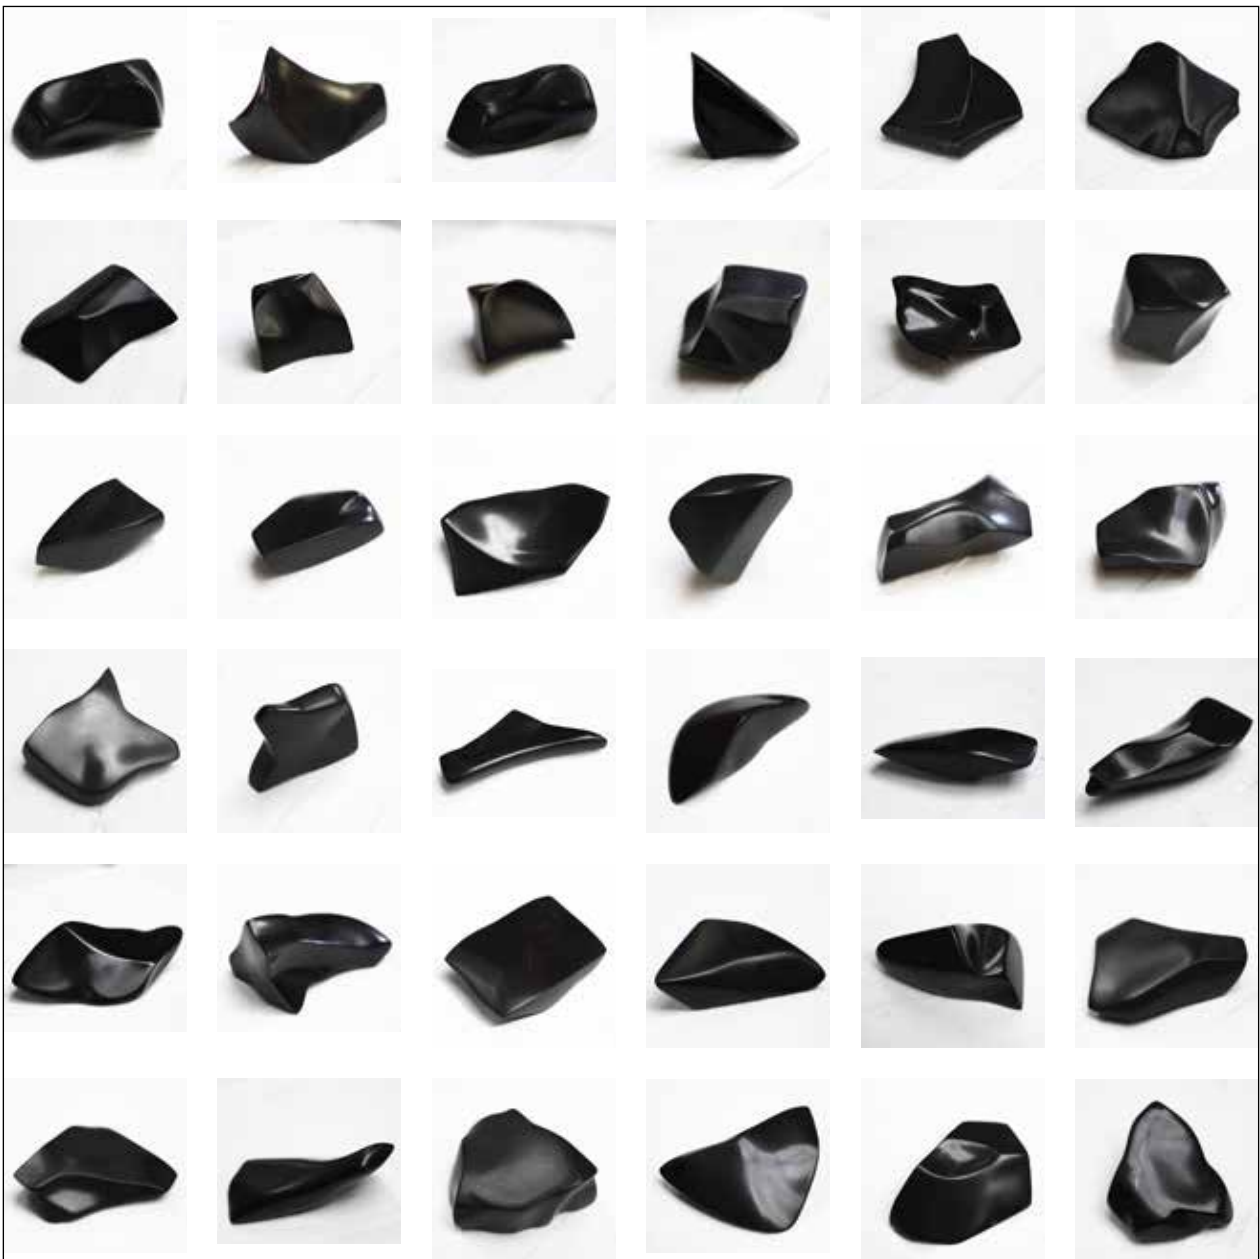
Figuur 5. 'Vingeroefeningen' architectuurstudenten UHasselt, uitgevoerd in zwart marmer van Mazy (foto I. Bernakiewicz).

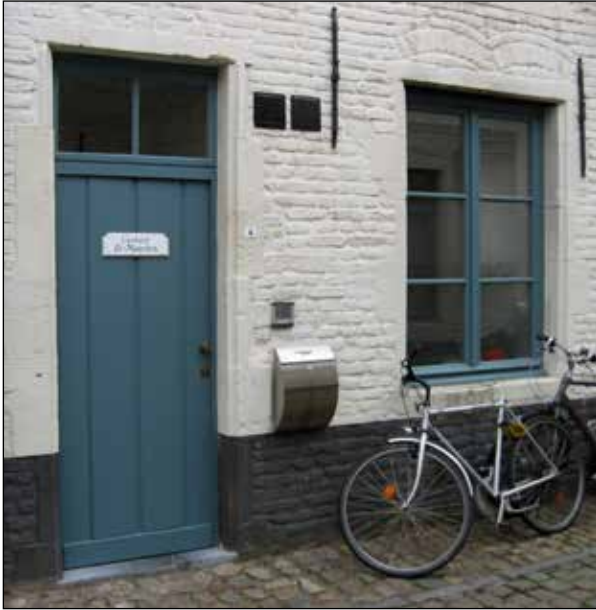
Figuur 1. Witsteen detaillering blijft goed zichtbaar onder kaleilaag en laat eenduidige interpretatie als Gobertangesteentoe. Klein Begijnhof 4, 17^{de} eeuws.

De ‘Vlaamse witsteen’ (hoofdzakelijk Gobertange, naast Ledesteen en Brusseliaanse steen, omvat tevens de nog op basis van steendetaillering en behouwing te onderscheiden voorkomens onder kalei of verflaag (Fig. 1). Omwille van hun lokale oorsprong – van Hoegaarden tot Mélin voor de Gobertangestein, Leefdaal tot Perk voor de Ledesteen en Waterloo tot Steenokkerzeel voor de Brusseliaanse steen – worden zij beschouwd als het meest unieke natuursteenerfgoed en authentieke getuigenissen van de eeuwenlange bouwtijd voor de Industriële Revolutie.

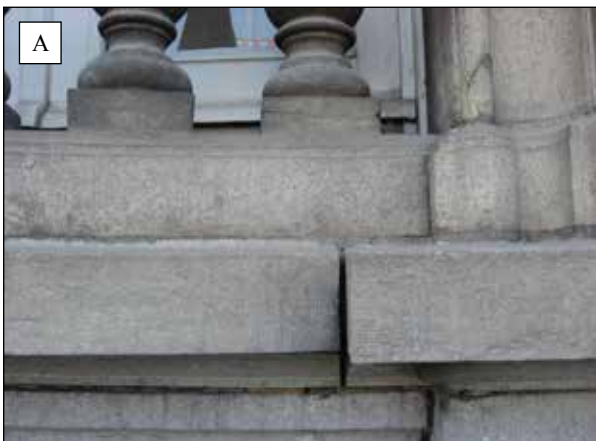
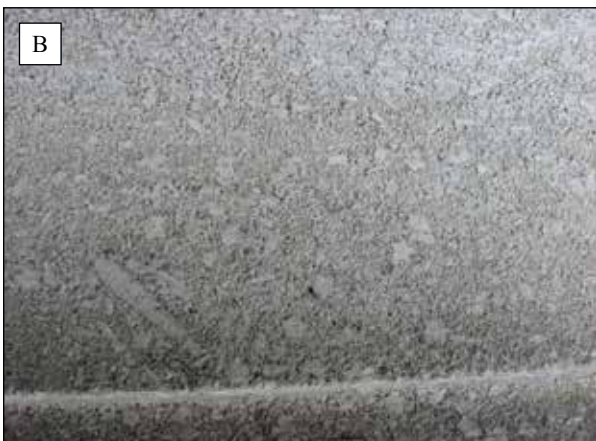
Figuur 2. A. Balusters, pilaster en sokkel in Pouillenay met zilvergrijs patina op een plint in Belgische Blauwe Hardsteen. Tiensevest 34, Wederopbouw architectuur post Wereldoorlog I.
B. Pouillenay, Franse steen met Pentacrinus, vijfhoekige doorsneden van crinoiden. Tiensevest 34.

Franse steen omvat alle lichtgekleurde steensoorten die in de loop van de 19^{de} eeuw massaal op de Belgische markt zijn beland ter vervanging van de inheemse witstenen, in feite voornamelijk voor nieuwe toepassingen vanaf de Belle Epoque en uitdovend na Wereldoorlog II (Euville en Savonnières en hun varianten, maar ook Reffroy-St.-Joire, Pouillenay (Fig. 2), Lutetiaankalksteen (Saint-Maximin) en nog andere steensoorten (Dreesen et al., 2012).

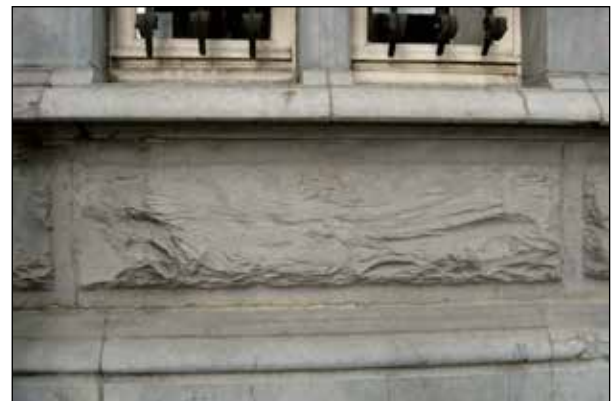
Figuur 3. Doornikse steen, grijze kleihoudende kalksteen in grote grof gebosseerde stenen met randslag. Voormalig Postgebouw in Vlaamse neorenaissancestijl, arch. A. Van Houcke, 1893.

De Hardsteen bestaat vooral uit de klassieke Belgische Blauwe Hardsteen of Petit Granit, maar omvat alle Paleozoïsche kalkstenen die sporadisch als variant op de Petit Granit opduiken zoals de Doornikse steen (Fig. 3), Maaskalksteen of Devoonkalkstenen. Belgische Blauwe Hardsteen komt in ieder gebouw voor, op enkele modernistische of postmoderne uitzonderingen na. Universeel gebruik als eenvoudige hardstenen dorpels (een rechthoekige blok zonder afwerking) of een lage plint in de spatzone die niet boven het kelderraam uitkomt werden niet mee opgenomen in de inventaris. In dit geval zijn ze louter functioneel en leveren geen bijdrage tot de architectonische uitstraling van het gebouw. Hardsteen is pas in de inventaris opgenomen wanneer de plint tot aan het gelijkvloerse raam reikt, wanneer ook verticale deur- of raamstijlen in hardsteen zijn, of wanneer de hardsteen een decoratieve functie heeft of meer bewerkingen heeft ondergaan.

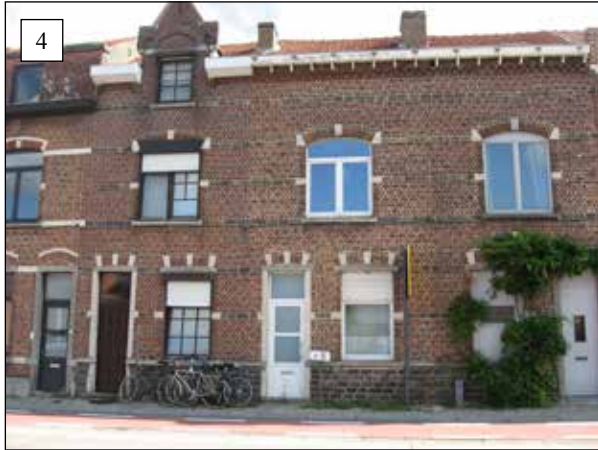
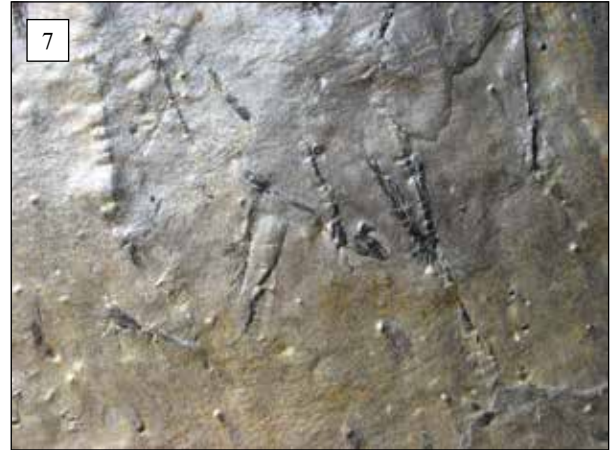
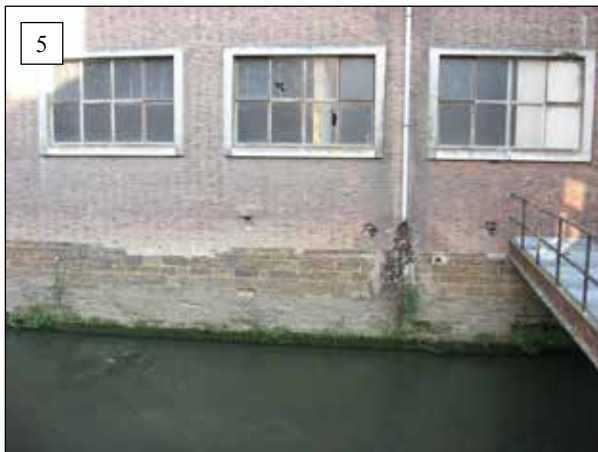
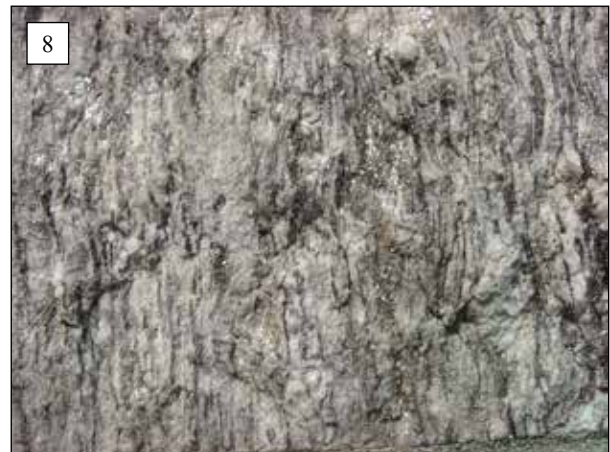
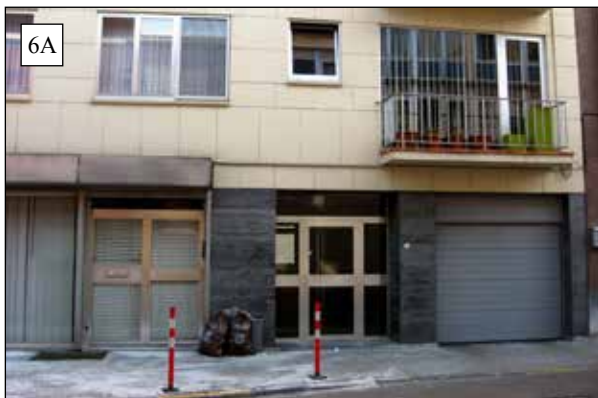
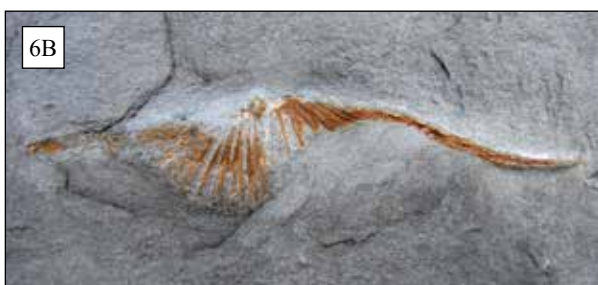
Figuur 4. Donkerbruingrijze Dongelberg-kwartsiet als ruwbehouwen sokkel en lijsten, witte Savonnières als sluit- en hoekstenen, deurlijst gecementeerd (nr 336 links), in Chauvigny (nr 334 midden) of blauwe hardsteen (nr 332 rechts). Tervuursevest 336-332, arch. Th. Vandormael voor rekening van de Société Anonyme pour la constructions des maisons ouvrières, 1902.

Figuur 5. Kademuur langs de Dijle in Diestiaan ijzerzandsteen, onder industrieel gebouw bestemd voor de sloop. Vaartstraat 159.

Figuur 7. Pillarguri fylliet uit Noorwegen met kenmerkende 'zilvergans' en met naaldvormige cm-grote amfiboolkristallen. Erasmusplein 1, plaatvormige afwerking van gelijkvloerse verdieping voor flatgebouw met bouwjaar 1966.

Figuur 8. Ogengneis, een onder hoge druk gefoliered gesteente met zwarte biotietrijke laagjes en grote kristellen van witte veldspaat. Halvestraat 10, gelijkvloerse verdieping van flatgebouw met bouwjaar 1965.

De zandsteen bestaat vooral uit behouwen Famenniaan zandsteen uit de Condroz, maar sporadisch duiken ook Luxemburgse of Duitse zandstenen en metamorfe kwartsieten (Fig. 4) op. Daarnaast zijn er ook kalkstenen die op zandsteenwijze - gebosseerd of ruw behouwen - werden verwerkt, maar qua samenstelling overeenkomen met de groep der hardstenen.

een subgroep van nieuwe materialen op, de metamorfe gesteenten (fyllade = Fig. 6, fylliet = Fig. 7, gneis = Fig. 8). Deze worden meestal als gevelbekleding aangewend in kleinere afmetingen dan de kalkstenen, maar soms ook zoals zandsteen in ruw behouwen blokken.
