GEOLOGICAL SURVEY OF BELGIUM
PROFESSIONAL PAPER 2014/1
N. 316

**5^{de} VLAAMS - NEDERLANDSE NATUURSTEENDAG
15-16.5.2014, BRUSSEL**

Betekenisvol gebruik van natuursteen

Hilde De Clercq¹ & Wido Quist²
Editors

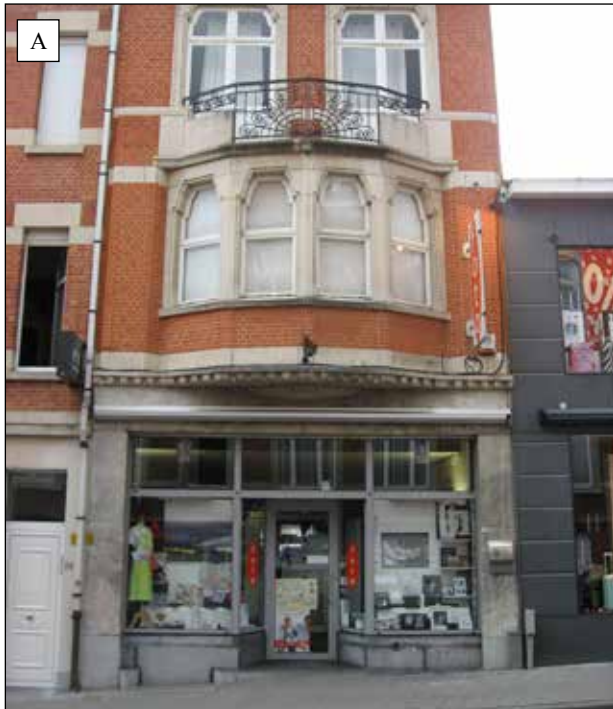
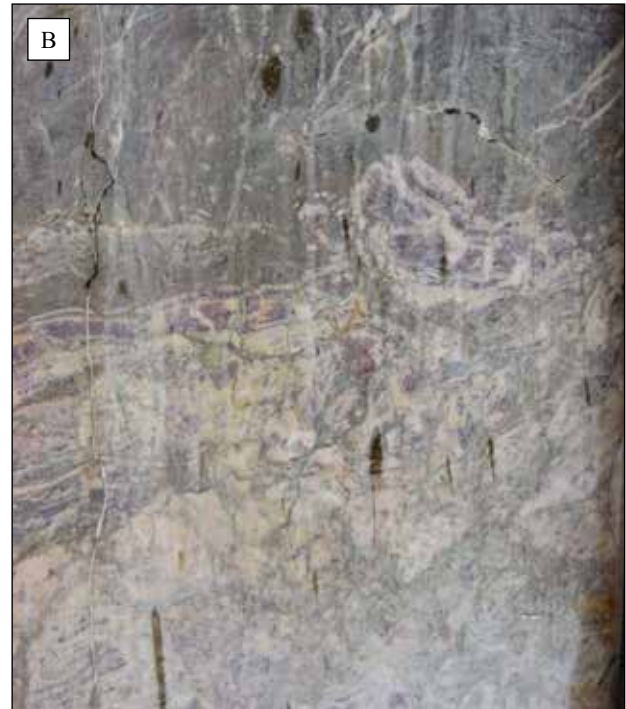
Figuur 9. A. Gerenoveerd winkelpui met restanten van oorspronkelijke marmerbekleding, Interbellumwoning met zware decoratie in Franse steen. Vital Decosterstraat 26.

B. Italiaans marmer, violette breccie van Versilia, verbleekt door blootstelling aan de elementen. Vital Decosterstraat 26 (identificatie Florence Peltier, Musée du Marbre, Rance).

Gepolijste steen wordt algemeen als marmer benoemd, maar omvat ook relatief zachte kalksteen (bijv. Comblanchien), travertijn en niet-kalkstenen zoals groene serpentijniet. Aansluitend hierop maken meer en meer magmatische gesteenten uit de gehele wereld hun opwachting, zoals grofkristallijne larvikiet, meer recentelijk ook fijnkorreliger donkere dioriet (bijv. de Zuidafrikaanse Jasberg) of de polychrome migmatiet-gneis. Normaal gebruik van de gepolijste gesteenten lijkt beperkt tot het gelijkvloers van winkelpanden (Fig. 9) of de omranding van raampartijen in prestigieuze commerciële panden (bijv. bankgebouwen).

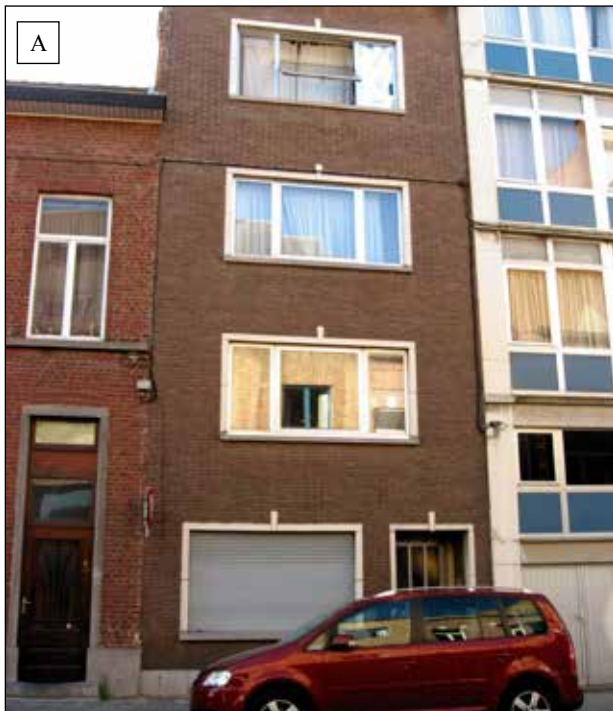
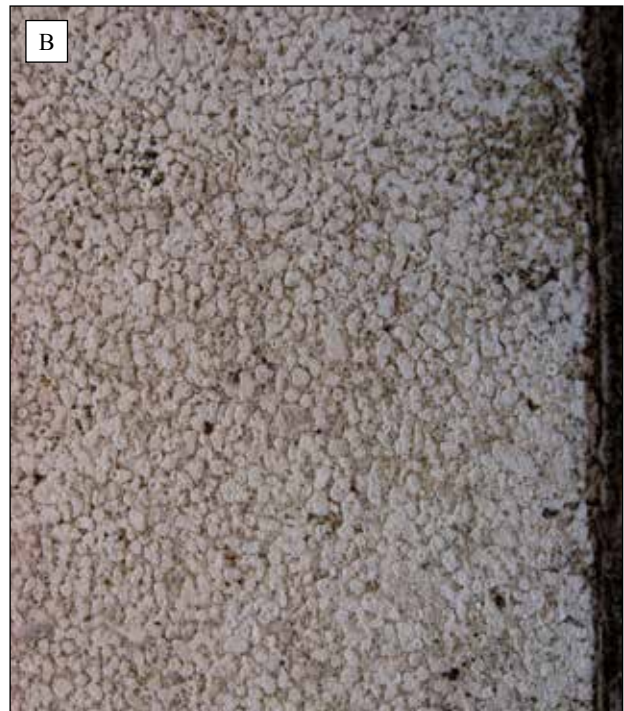
Figuur 10. A. Raam- en deurlijsten in kunststeen als opsmuk van klein flatgebouw in sobere baksteenarchitectuur, bouwjaar 1967. Burgemeesterstraat 18.

B. Kunststeen-imitatie van Euvillesteen, opgebouwd uit vermalen kalkbolletjes in gelige kalkcementmatrix. Burgemeesterstraat 18.

(Baeck, 2010; Verdonck & Dekeyser, 2010), en verassend goed gelijkend op natuursteen (blauwe hardsteen, Franse steen – Fig. 10, zelfs metamorfe fylladen), waarvan ze kunnen worden onderscheiden door de samenstellende korrels, het ruimere cement-bindmiddel of door het voorkomen van oppervlakkige krimp scheuren (craquelures, Fig. 11). Kunststeen kan net als echte natuursteen op verschillende wijzen voorkomen, zowel lateien of lintelen als losse sierelementen als raam- en deurstijlen of gevelplaten. In de post-1960 flatgebouwen die meestal met plaatvormige gevelstenen zijn bekleed worden imitatiestenen enkel vermeld wanneer deze een natuursteenachtig karakter en uitstraling hebben: platen in betonsteen met kiezelsteentjes of harsbeton worden dus buiten beschouwing gelaten.

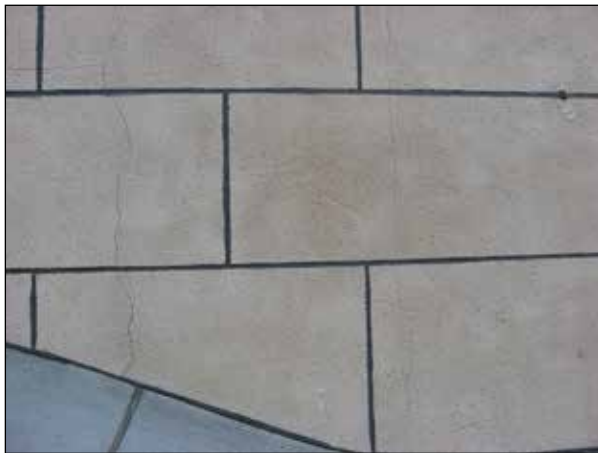
Figuur 11. Eclectisch herenhuis in similliteen in fijngebarsten geelwitte cementpleister met schijnvoegen, op een sokkel van blauwe hardsteen. Craenendonck 12.

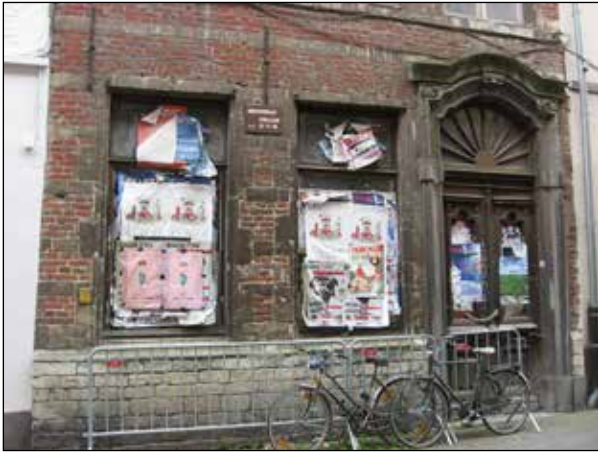
Figuur 12. Kunstig bewerkt hardstenen portaal in barokke gevel die verder met (oppervlakkig vervuilde) Ledesteen op mogelijk jongere plint van Gobertangesteen is afgewerkt. Parijstraat 38.

speelt een bescheiden rol – de hardsteentussenschotten in de ramen van het Leuvens stadhuis zijn een der vroegste verschijningen van ‘Petit Granit’ buiten het herkomstgebied. Gaandeweg komt hardsteen meer in beeld, vooral als omlijsting van monumentale portalen (Fig. 12), geleidelijk ook als lijsten (Fig. 13), maar qua volume stelt dit nog niet veel voor. Gevels werden immers gepleisterd en gekleurd volgens een ideaalbeeld van natuursteengebruik dat niet steeds strookte met de effectief voorkomende materialen (del Marmol, 2001).

De leegstand – geheel gebouw of enkel de bovenverdiepingen – van oude huizen is verontrustend hoog (cf Fig. 12). Het geeft aan dat meer wooncomfort is vereist om deze als woning leefbaar te maken, en dat bijgevolg deze huizen dergelijke ingrepen moeten kunnen doorstaan om op duurzame wijze te kunnen worden behouden, ook al gaat dan ten koste van al te rigoureuze authenticiteitsregels. Zoniet is het natuurlijke verlies aan authentieke witstenen niet te stelpen.

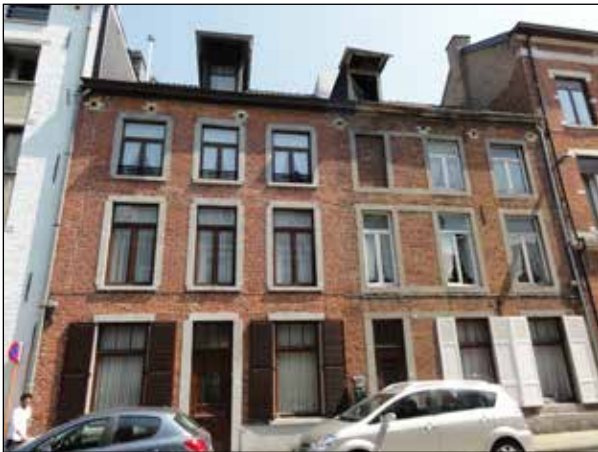
Figuur 13. Sobere vroeg-neoclassicistische gevelopbouw (ca 1800, meestal bepleisterd) met hardstenen lijsten. Geheel van voormalige pakhuizen, Wagenweg 13-15.

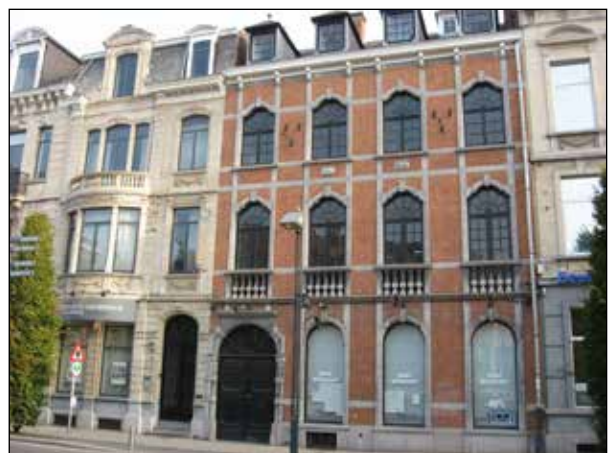
Figuur 14. Wederopbouw na Wereldoorlog I in eclectisch toegepaste uitgewerkte neostijlen. Herenhuys afgewerkt in blauwe hardsteen in opvallend lichte vormgeving naar Régencestijl (bouwjaar 1923). De omgevende huizen in Beaux Arts neostijl hebben volledige gevels in Franse steen (Savonnières). Bondgenotenlaan 111.

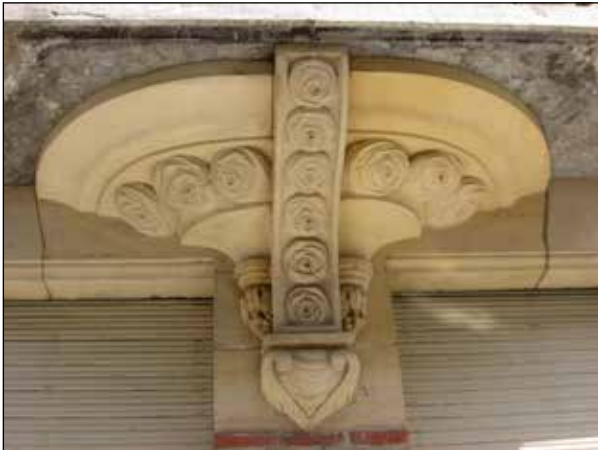
Figuur 15. Voortgezette eclectische bouwstijl van het vroege Interbellum: erkerconsole met florale motieven, uitgevoerd in Savonnières (imitatie-natuursteen volgens Inventaris Bouwkundig Erfgoed). Regastraat 32, arch. A. Mommaerts, 1922.

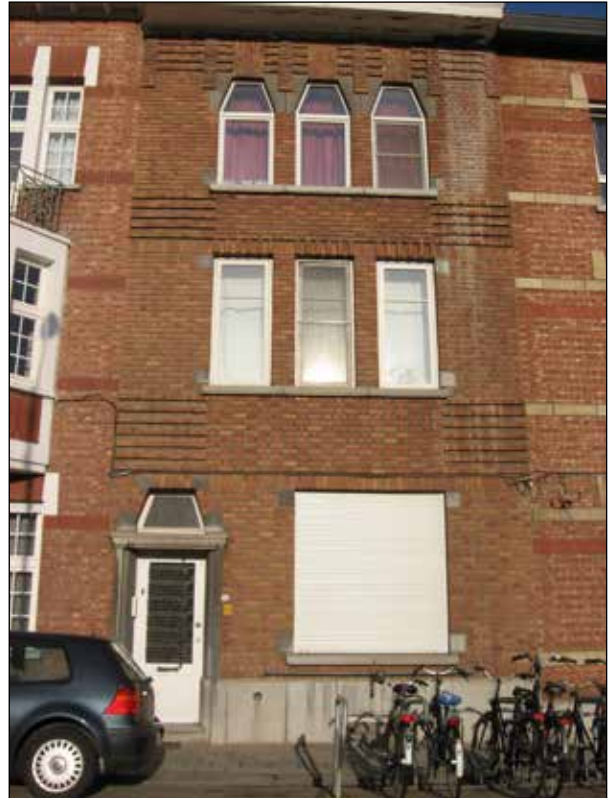
Figuur 16. Baksteenarchitectuur met reliëfwerking van het vroege Interbellum met beperkt doch smaakvol gebruik van Blauwe Hardsteen, omgeven door woningen van zelfde bouwjaar met beton (links) en Savonnières (rechts). Links Brabançonnestraat 72 (bouwjaar 1932).

in verschillende orientatie en reliëf, wat zeker schatplichtig is aan Berlage (Fig. 16). Net als in de vooroorlogse baksteenarchitectuur blijft natuursteengebruik sober maar verfijnd, zelfs in de publieke huisvestingscampagnes opgezet door de Stad Leuven voor de oudstrijders (bijv. Strijdersstraat).

In de modernistische bouwkunst treedt beton op de voorgrond als het ultieme bouw materiaal (Nijland, 2009). Afwerking als zichtbeton (Fig. 17), beschildering (Fig. 16) of aanbrengen van een sierpleister (voornamelijk in de historische betonbouw, Heinemann, 2013) beoogt dezelfde esthetische waarden als bij natuursteen-gebruik, maar komt hier niet aan de orde. ‘Similisteen’ is immers niet steeds wat het lijkt. De meest eenvoudige uitvoering bestaat uit bakstenen deur- en raamstijlen die

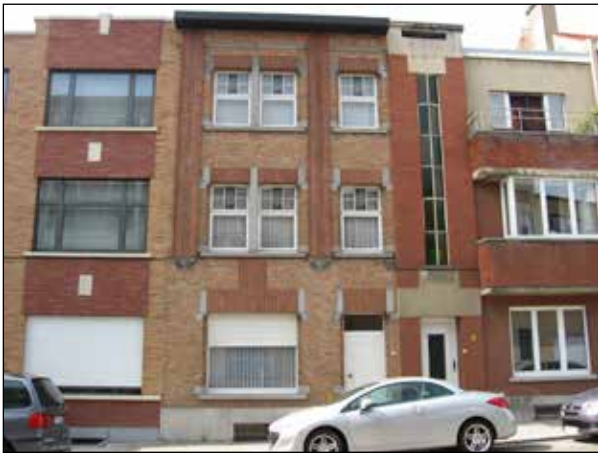
Figuur 17. Polychrome baksteenarchitectuur van het late Interbellum met toepassing van Blauwe Hardsteen als stopteken van de baksteendecoratie, omgeving door woning met baksteenpolychromie zonder natuursteen (bouwjaar 1935, links) en modernistische woning met beton en sierpleister (bouwjaar 1936, rechts). Constantin Meunierstraat 76 (bouwjaar 1935).

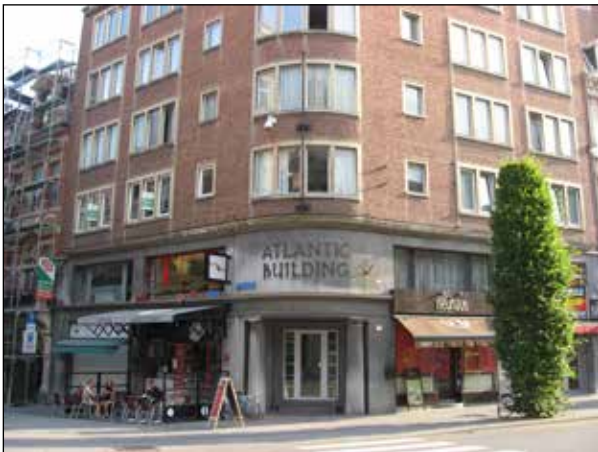
Figuur 18. Flatgebouw met baksteengevel en vermoedelijk kunststeen-raamomlijsting op een imposante sokkel in Blauwe Hardsteen. Wederopbouw na Wereldoorlog II (bouwjaar 1950). Atlantic Building, Bondgenotenlaan 13.

De wederopbouw na Wereldoorlog II kenmerkt zich, net als na Wereldoorlog I, door een keuze voor continuïteit in stijlen en materialen, weliswaar in versoberde uitvoering, en daarmee opnieuw een overwicht aan baksteen in het straatbeeld. Appartementen worden beeldbepalend in het centrum van Leuven. Het klassieke patroon van gevelopbouw met omlijste ramen blijft bestaan (Fig. 18).

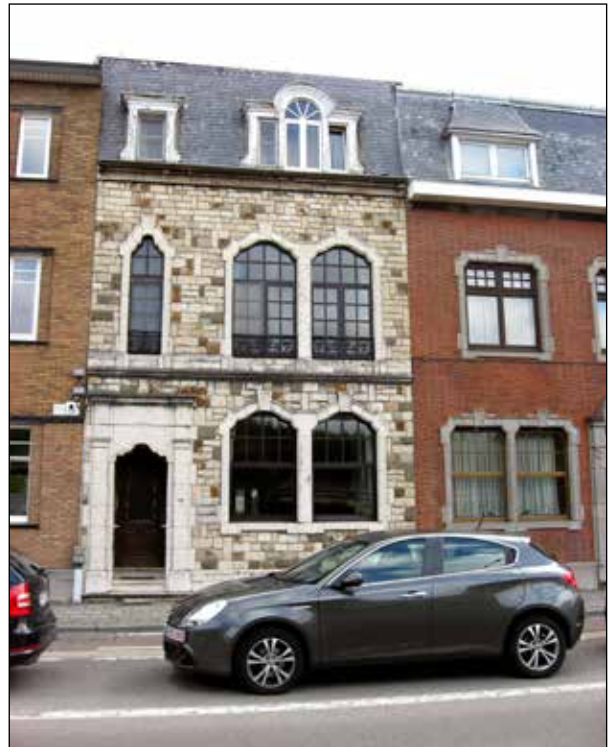
Figuur 19. Traditionalistische gevel opgebouwd uit enkel Belgische natuurstenen: Gobertangesteen voor de omlijstingen en de plint, Ledesteen, Kunrader kalksteen, Famenniaanzandsteen, Waismes arkose, Emsiaankwartsiet en roze zandsteen van Andenne als breukstenen. Tervuursevest 170 (bouwjaar 1937).

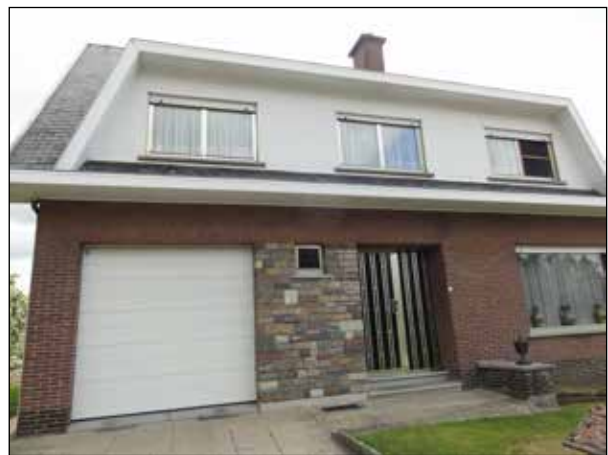
Figuur 20. Polychrome maar ruwbehouwen Famenniaanzandsteen hoort bij de stadsvilla's die na Wereldoorlog II in de overgebleven groene ruimten zijn gebouwd. Verlorenkost 14 (bouwjaar 1976).

Bij wijze van uitzondering komen rijkelijk in natuursteen uitgevoerde gevels nogal exotisch over (Fig. 19). De stadsvilla met rustieke natuursteen in de onderste geleiding doet zijn intrede (Fig. 20).

Breuksteen is rustiek en komt meer voor in de groene buitenwijken dan in de binnenstad (bijv. Famenniaanzandsteen, bij het brede publiek ook bekend staande als ‘m(o)el(l)ons’, Fig. 20). Ook is het gebruik in de binnenstad beperkt tot lage plint eerder dan tot aan de vensters of de verdieping zoals in de groene buitenwijken (Fig. 4). Nochtans is ruwgeboosseerde zandsteen niet uitzonderlijk in eclectische architectuur (Fig. 32), waar het eenzelfde functie vervult als hardsteen in wildverband.

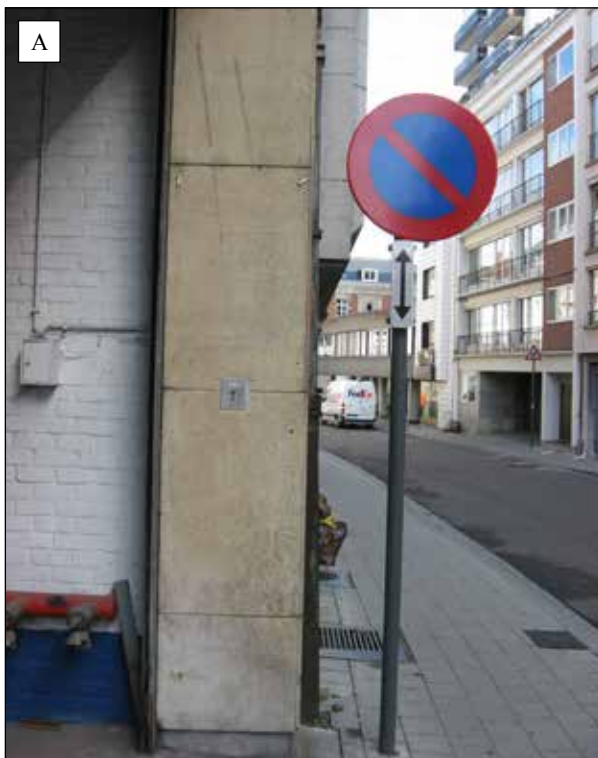
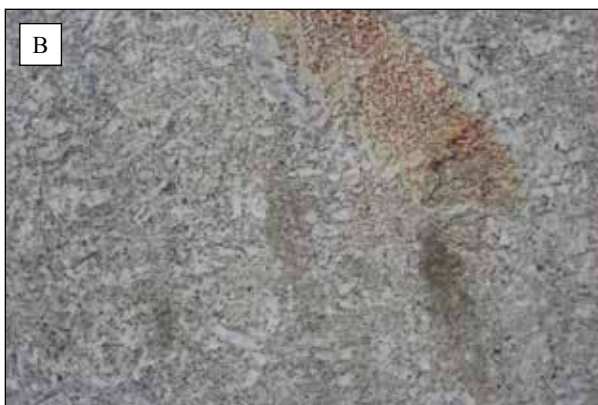
Figuur 21. A. Grootwarenhuis met originele vlakke kunststeenplaten (bouwjaar 1960). *Innovation*, kant Vital Decosterstraat.

B. Kunststeenplaat met polymeren geïmpregneerd uit de jaren 1960, met graffiti-spoor als gebruikelijke decoratie; detail. *Innovation*, kant Vital Decosterstraat.

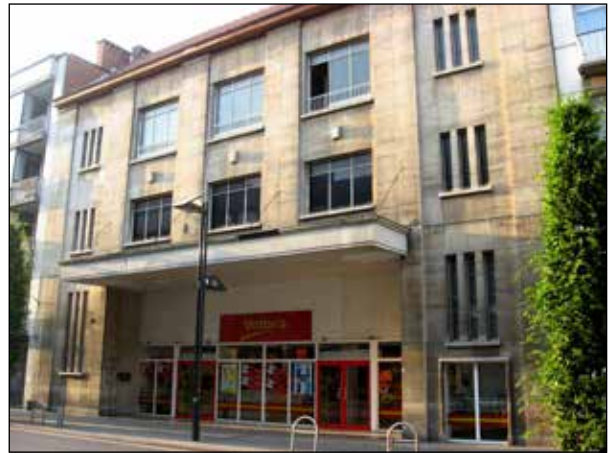
Figuur 22. Grootwarenhuis met gevel volledig uitgevoerd in Savonnières (bouwjaar 1960). De poreuze steen met kriskras gelaagdheid vangt vervuiling op. Bondgenotenlaan 70.

Franse steen komt geleidelijk in zwang, wordt dominant in de Wederopbouwarchitectuur om vanaf 1930 sterk af te nemen en na de zestiger jaren geen merkbare bijdrage tot het gebouwd patrimonium meer te leveren (Annex 6; Tabel 6). Waar de Euvillesteen (Euville, Senonville, Lérouville) nog prominent aanwezig is in de historiserende Wederopbouwarchitectuur na Wereldoorlog I, wordt deze steen tijdens het Interbellum gebruikt voor hoogwaardige toepassingen (Universiteitsbibliotheek, directiewoningen, sculpturen, Fig. 30), in tegenstelling tot Savonnières (Brauvilliers, Reffroy) dat veralgemeende constructieve toepassingen kent en zelfs voor integrale gevelopbouw wordt aangewend (Fig. 22, 29). Na Wereldoorlog II blijft deze onderlinge verhouding bestaan.

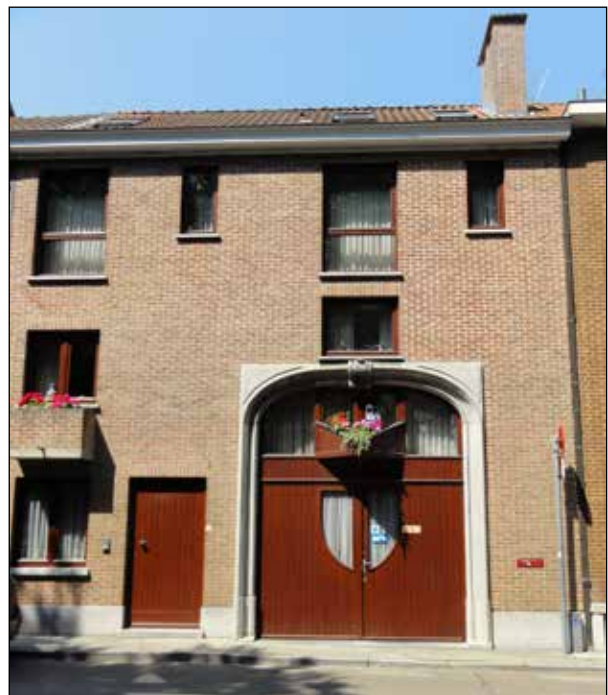
Figuur 23. Blauwe hardsteen als blikvanger bij vernieuwbouw waar vroeger arbeiderswoningen stonden (bouwjaar 1988). Heilige Geeststraat 12.

De postmoderne gebouwen vallen in drie groepen uiteen, fletskleurige baksteen die de Stad Leuven in de 90er jaren als een *passé-partout* heeft toegepast, rode tot zwarte verlijmde baksteengevels onder impuls van de Vlaamse Bouwmeester, vliesgevels uit gepolijste materialen van de meest diverse herkomst. ‘Granieten’ van mondiale herkomst als toonbeeld van de postmoderne maatschappij lijken een maatstaf voor de commerciële waarde. De Belgische Blauwe Hardsteen valt buiten deze polemiek en heeft opnieuw zijn vaste plaats verworven in onze gevels; het blijkt meer en meer een tijdloos en universeel materiaal te zijn (Fig. 23).

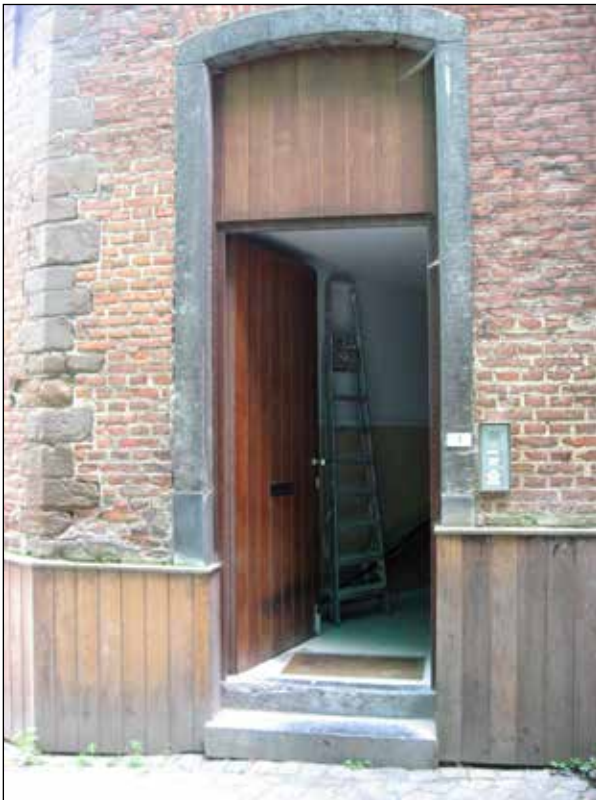
Figuur 24. Ottenburgse ijzerzandsteen-hoekketting verwijzend naar middeleeuwse bouwfase en slecht aangepast aan bestaande bebouwing. Rattemanspoort 4.

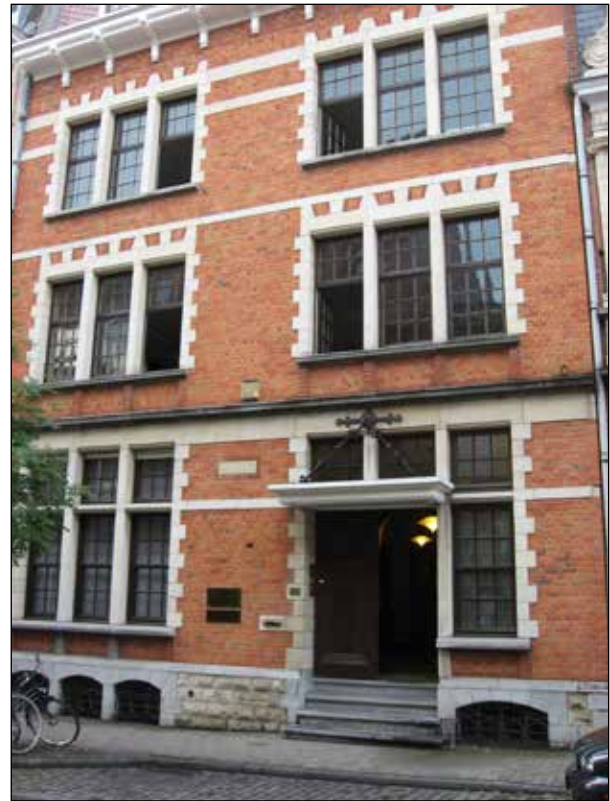
Figuur 25. Eclectische burgerwoning met Franse steen type Reffroy-St.-Joire als decoratieve raam- en deurlijsten op een ruwgeboosede plint in Ledesteent van het Balegemse type, groenig met kleine nummulieten. Leopold I straat 20.

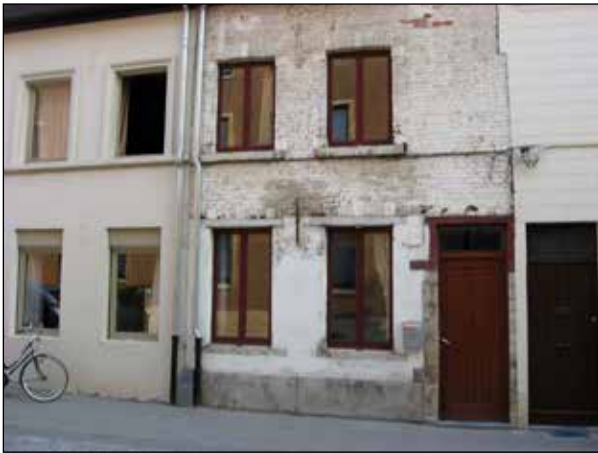
Figuur 26. Vroeg 19^{de} eeuwse vernaculaire woningbouw met behoud van de oorspronkelijke houten structuur boven de witstenen opstand langs de deur. De omgevende bepleisterde gevels zijn allicht laat 19^{de} eeuwse verbouwingen. Vlamingenstraat 6.

Gobertangestenen dorpels zijn minder talrijk maar komen nog regelmatig voor. Lateien zijn zeldzamer maar komen voor als op hun kant geplaatste dorpels. In de vernaculaire woningbouw werd de latei vervangen door een houten balk, die in zeldzame gevallen van doorgaans verloederde huisjes is terug te vinden (Fig. 26), bij uitzondering ook in een respectvolle restauratie (Fig. 27).

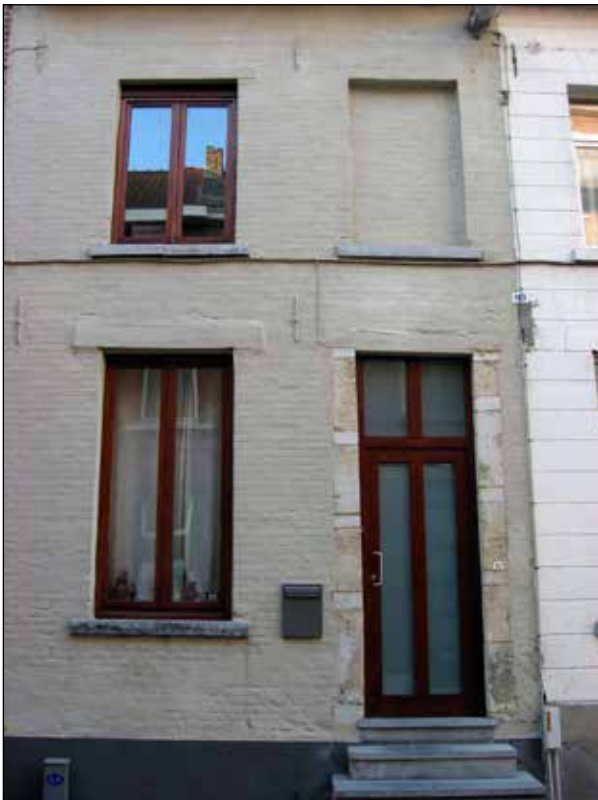
Figuur 27. Gerestaureerde vroeg 19^{de} eeuwse arbeiderswoning (ca 1840) met behoud van de houten latei. Ravenstraat 32.

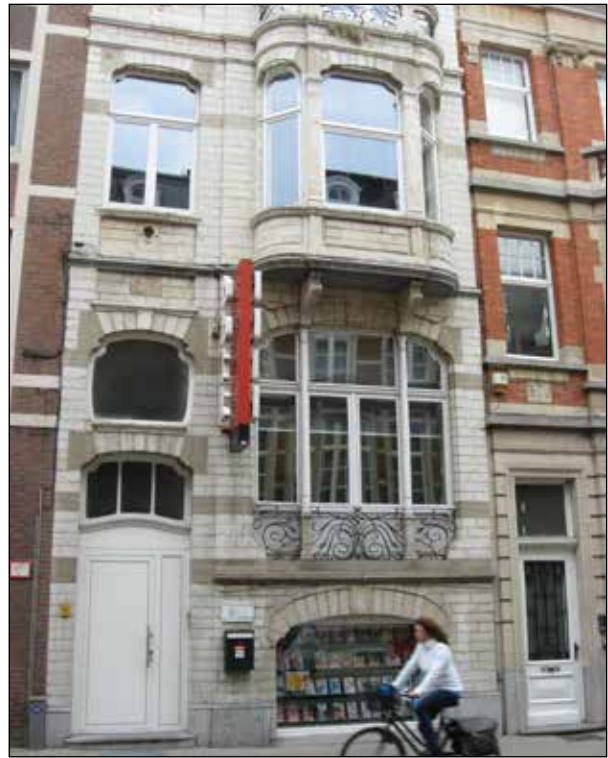
Figuur 28. Herenwoning met parement tegen de geest van de tijd in volledig in Gobertangestein met decoratieve elementen in Duitse zandsteen (bouwjaar 1914). Maria-Theresiastraat 99.

overigens zeer sterk wordt gedomineerd door Franse steen (Fig. 28). Omstreeks 1905 ontstond er immers een plotse crisis in de productie van Gobertangestein die vanaf dan geen wezenlijke bijdrage meer heeft geleverd tot het uitzicht van de steden. De woonhuizen rijkelijk voorzien van Gobertangestein zijn immers niet de minste, wat lijkt te wijzen op een bewuste keuze voor retro-materiaal. Witsteen is dus vooral terug te vinden in de oudste stadsdelen (Annex 5).

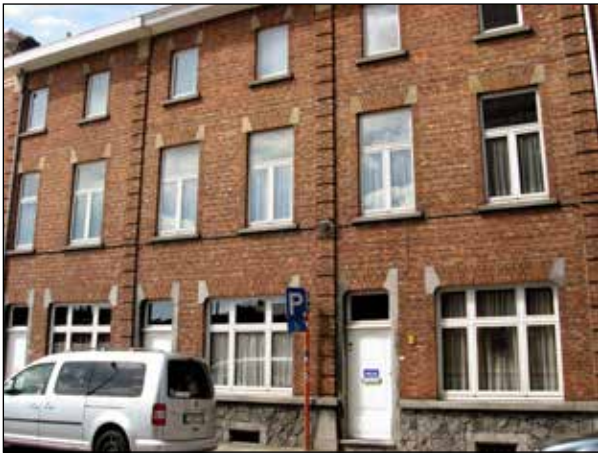
Figuur 29. Vroege interbellum baksteenarchitectuur met natuursteenvoorkomen in normale orde: plint in Blauwe Hardsteen in wild verband, ingebed in grijze gladgeschaafde Blauwe Hardsteen lijsten en hoekstenen op gelijkvloers, voortgezet door gele Savonnières op de verdiepingen. Brabançonnestraat 94-90.

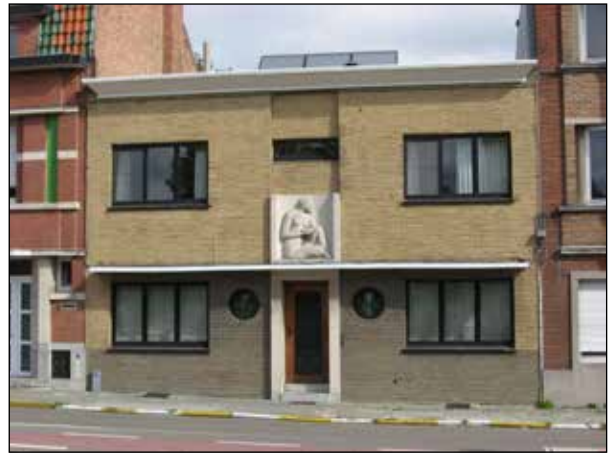
Figuur 30. Modernistische woning met betonskelet, natuursteen beperkt tot Euville aangewend voor een vlakke maar opvallende sculptuur. Arch. P. Stevens, 1935. Redingenstraat 114.

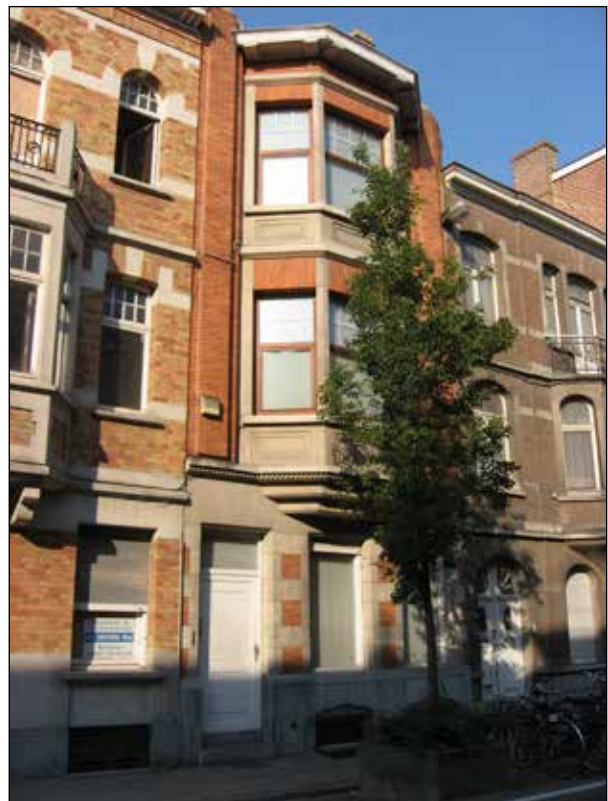
Figuur 31. Interbellumarchitectuur met Art Deco tendens, met uitgebreid gebruik van compact maar korrelig verwerende Franse steen, toegewezen aan Massangis. Arch. C. Koekelkoren, Dirk Boutslaan 23.

Massangis (Vaurion) lijkt reeds gebruikt in de Interbellumarchitectuur; dit is vroeger dan verwacht. De afwerking – handgeschaafd vs machinaal gezaagd tegenwoordig – veroorzaakt een ander, meer korrelig uiterlijk voor de oudere toepassingen (Fig. 31). Massangis is dus meer dan enkel vervangsteen.

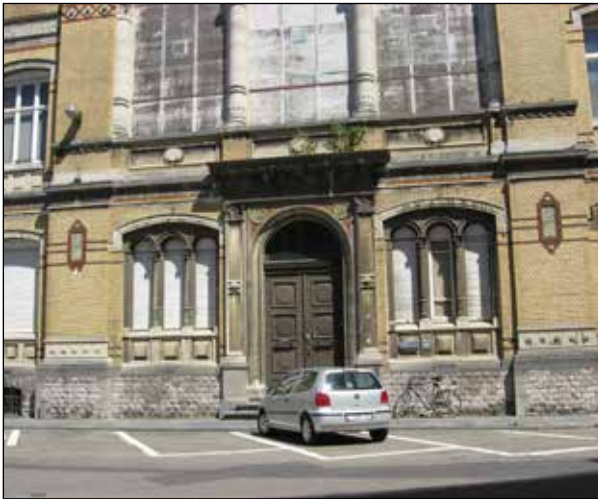
Figuur 32. Sokkel in ‘Grès rose de Java’, een Namuriaanzandsteen uit Andenne, gegeerd bij Art nouveau architecten. Arch. A. Van Arenbergh, 1897, eclectisch Instituut voor Bacteriologie, Vital Decosterstraat 102.

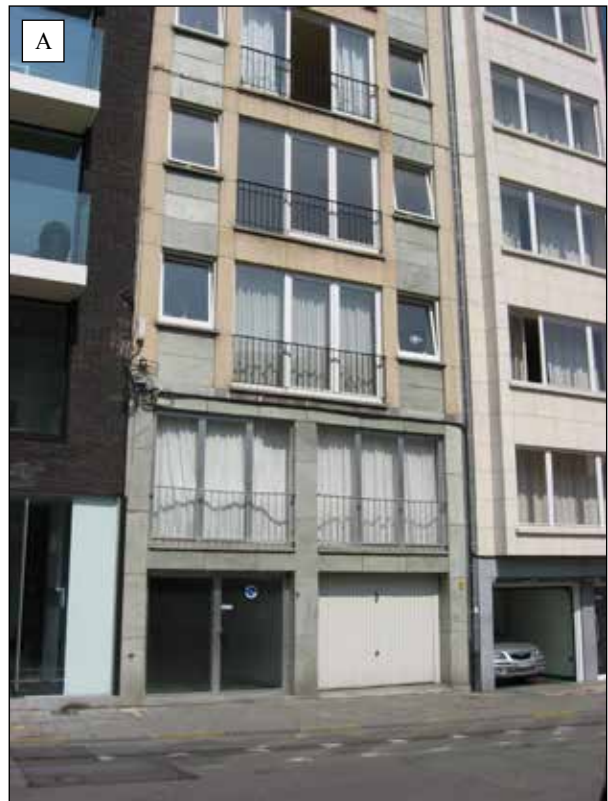
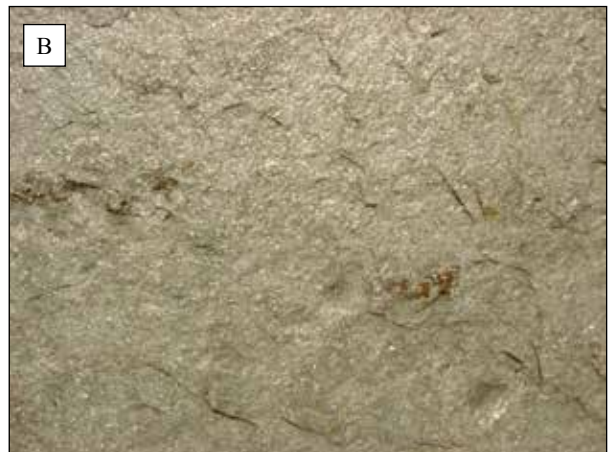
Figuur 33. A. Modernistisch flatgebouw kenmerkend voor de zestiger jaren (bouwjaar 1960), met gevelpaten in groene Alta kwartsiet en gele kunststeen. Herbert Hooverplein 5.

B. Alta kwartsiet, metamorfe fijnklevende kwartsiet met groene schijn en witglinsterende mm-grote micaplaatjes (detailopname). Herbert Hooverplein 5.

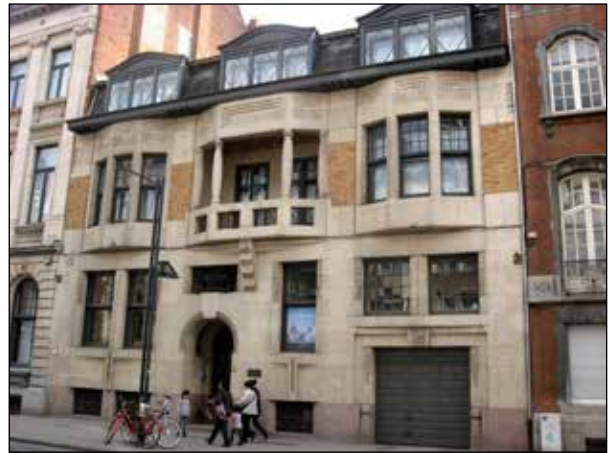
Figuur 36. Imposante gevel van herenhuis in zuivere Art Deco stijl, met sokkel in roze graniet (uitzonderlijk voor Leuven) onder Euvillesteen. Bondgenotenlaan 136, bouwjaar 1922.

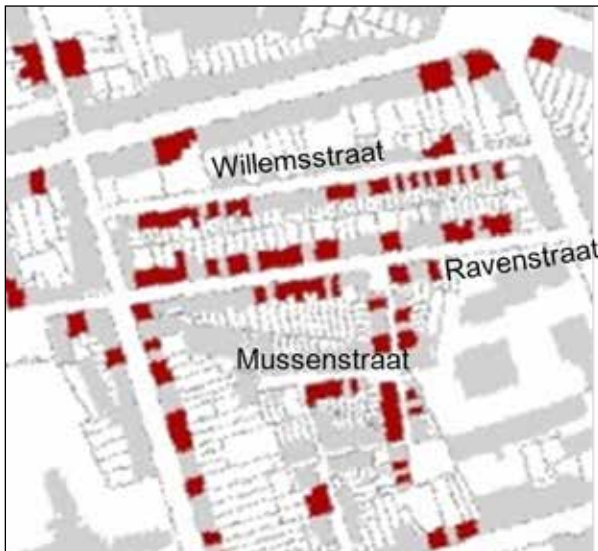
Figuur 37. Voorkomen van witsteen in de bescheiden woningen van de Willemsstraat, Ravenstraat en Mussenstraat. Deze bewoning is tot stand gekomen vanaf 1840. Ondanks de renovatiegolf in dit kwartier bezit nog de helft van de woningen de originele Gobertangesteent.

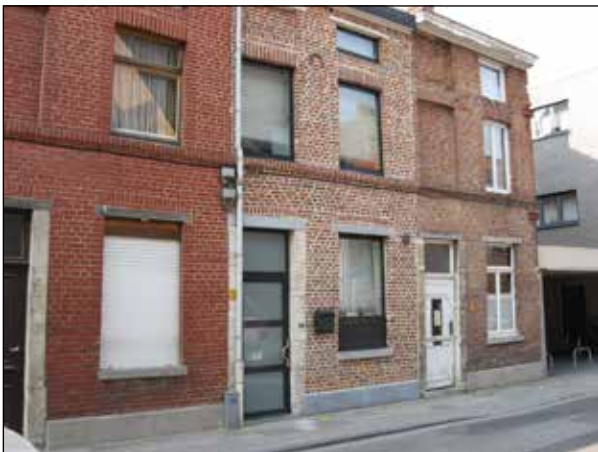
Figuur 38. Vernaculaire ‘burgerhuizen’ die van hun aanleg omstreeks 1840 de Gobertange deurstijlen hebben bewaard en in diverse stadia van renovatie verkeren, maar waar de oorspronkelijke bouwstijl is gerespecteerd. Prelatenstraat 25-29.

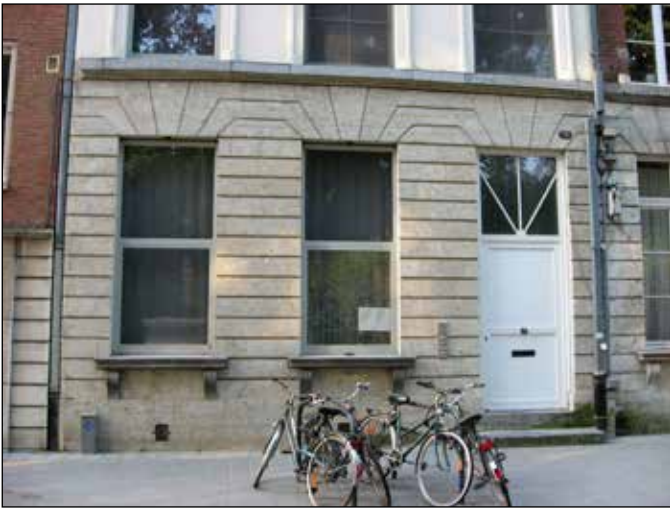
Figuur 39. Gelijkvloerse neoclassicistische gevel volledig in Gobertangesteent met dunne voeg, met diep ingekepte schijnvoegen die Franse steen moeten suggereren. Vlamingenstraat 45.

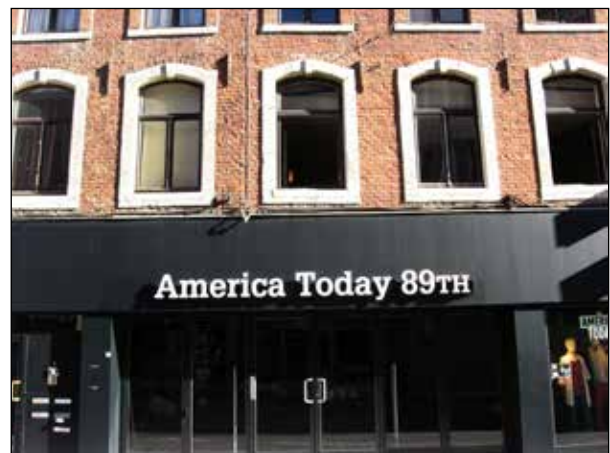
Figuur 40. Winkelpand met geheel vernietigd gelijkvloers, gevestigd in breedhuis uit de 2^{de} helft van de 18^{de} eeuw (rechterkant nr 91 ontleend volgens archief KIK), gekenmerkt op de verdieping door 'steekboogvensters in een zandstenen bandomlijsting met geprofileerde dagkanten en trapezoidale sluitsteen' (Inventaris Onroerend Erfgoed ID72780) in Gobertangesteent, in dubbele rij geplaatst als dorpel. Diestsestraat 89-91.

Er is meestal een sterke cesuur tussen gelijkvloers en verdiepingen in de commerciële panden. Er is niet alleen veel natuursteen verdwenen maar ook ingeboet aan architectonische kwaliteit (Fig. 40). De praktijk om het gelijkvloers geheel open te breken is al heel sterk ingeburgerd in het kader van de drempelverlaging en vervaging van de grens tussen winkel en straat. Sommige winkelpanden zijn al aan hun zoveelste renovatie toe en het maakt dan niet veel meer uit hoe ze dat doen, ten minste vanuit het standpunt van natuursteenerfgoed. Tegenwoordig wordt er opnieuw meer respectvol gerenoveerd, ten minste voor zaken met standing - vaak echter met exotische materialen, bijv grijze granieten die weliswaar esthetisch aansluiten bij de oorspronkelijke natuursteen of gevelkleur, en zodoende acceptabel zijn (Fig. 41). De nog overgebleven authentieke en kwaliteitsvolle gevelprofielen die aansluiten bij de verdiepingen zouden echter behouden moeten blijven (Fig. 42). Etablissements die 'lage cultuur' verkopen hebben niets aan een stijlvolle omgeving. Deze zaken zijn in volle uitbreiding en brengen zienderogen schade toe aan de resterende gevelstructuur, waardevol of niet.

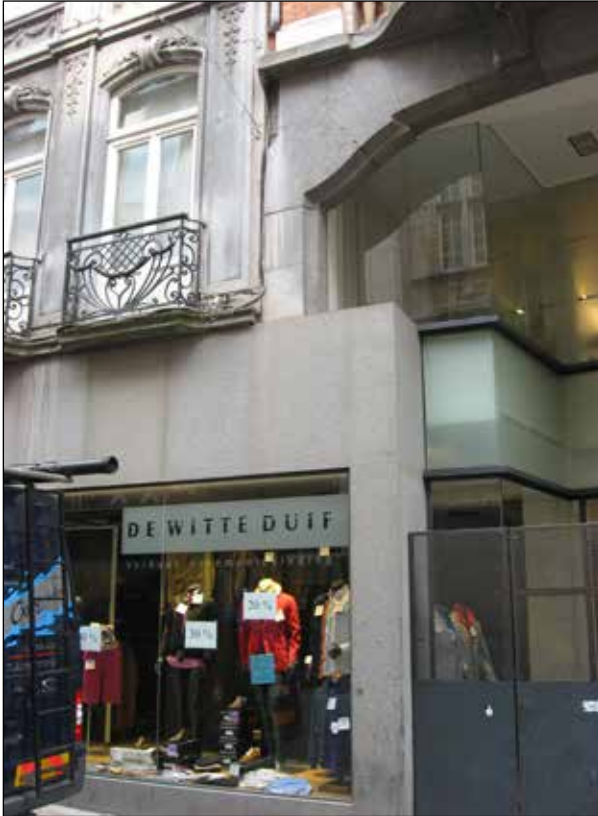
Figuur 41. Winkelpand gerenoveerd in 2000 met grijze graniet, qua kleur aansluitend op de Blauwe Hardsteen waarin de oorspronkelijke puien waren afgewerkt. Links (nr 8) onder neobarokke gevel volledig bekleed in Blauwe Hardsteen (arch. G. Sterckx, Wederopbouw 1921), rechts (nr 6) aansluitend op monumentale hardstenen pui (arch. Mommaels, Wederopbouw 1925). Kortestraat 6-8.

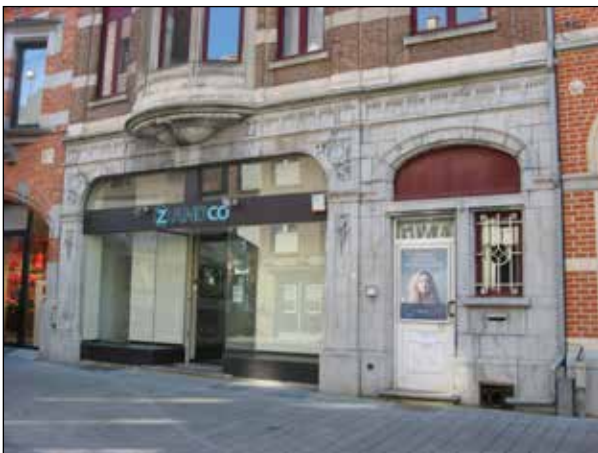
Figuur 42. Winkelpand met intact pui uitgevoerd in Blauwe Hardsteen met 'getand hoofdgestel: pilasterbegrenzing onder loofwerkmotieven voor de winkel en korfboogomlijsting voor de privé-ingang met flankerend getralied venster en bovenlicht' (Inventaris Onroerend Erfgoed ID72774). Arch. A. Devos, Wederopbouw met Art Deco elementen, 1922. Diestsestraat 76.

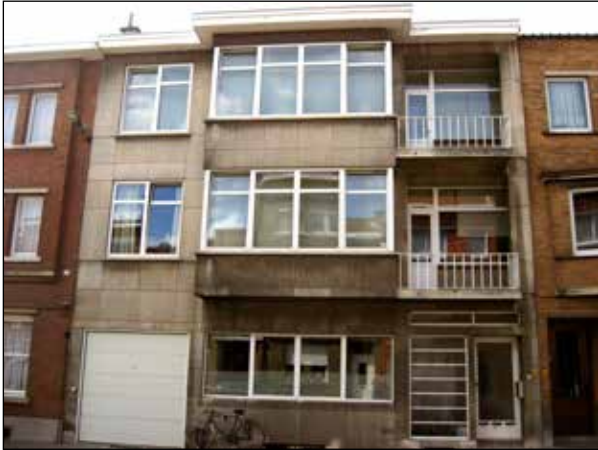
Figuur 43. Modernistisch flatgebouw in drie bouwlagen, volledig bekleed met Blauwe Hardsteen. Arch. P. Stevens, 1941. Constantin Meunierstraat 32.

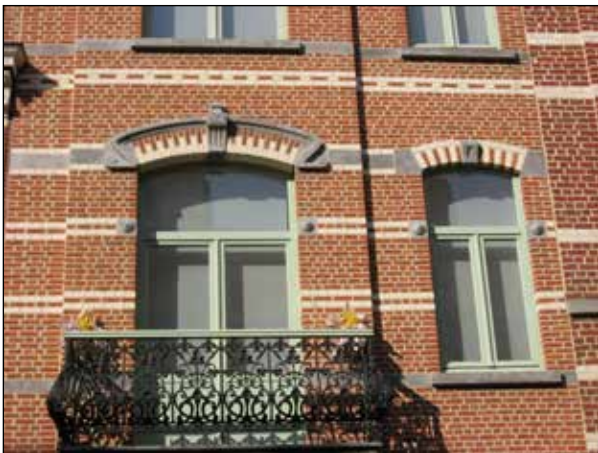
Figuur 44. Eclectische polychrome baksteenarchitectuur met Art nouveau-elementen aangeduid door verfijnde afwerking van Blauwe hardsteen. Frederik Lintstraat 121 (bouwperiode 1900-1914).

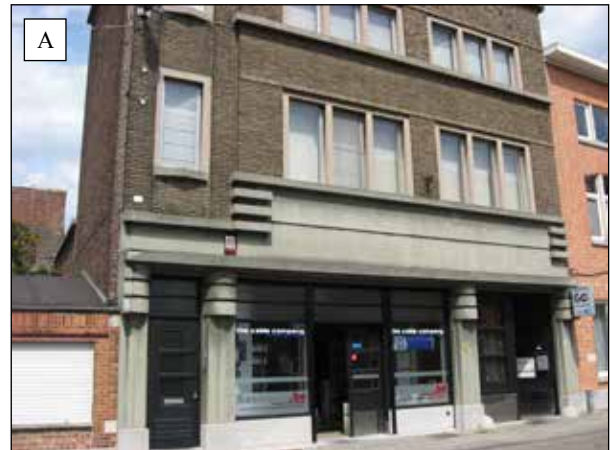
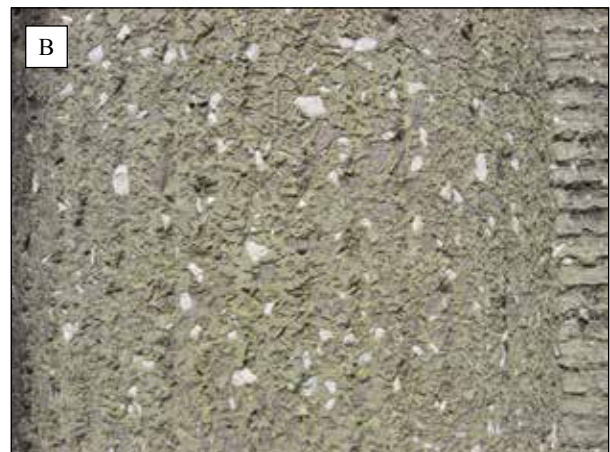
Figuur 45. A. Modernistisch handelspand met late Art deco-elementen, betonskelet afgewerkt met simili-pleister en simili-steen op lage hardstenen plint. Arch. A. Truyens, 1933. Eugène Gilbertstraat 1-3.

B. Similisteen met bleek kalksteengruis en donkere kalkpitten in groene matrix, van onbekende petrografische samenstelling. Eugène Gilbertstraat 1-3.

mineralen zoals mica, of kalkpitten uit de cementindustrie (herkenbaar aan hun poreuze textuur), Fig. 45). Een meer recente versie hiervan zijn de betonplaten met een laag van kiezelsteentjes die vaak in de betonarchitectuur van de 1960er jaren werd toegepast en niet in deze inventarisatie werd opgenomen. De synthetische stenen stellen een probleem omdat ze weinig bestudeerd en dus relatief onbekend zijn. Nochtans zijn het kwaliteitsproducten die goed lijken te verouderen, vaak enkel door het geoevend oog van de 'echte' natuursteen zijn te onderscheiden (Fig. 46). Het is ook niet mogelijk een hiërarchisch onderscheid te maken tussen natuursteen en synthetische steen: ze komen door elkaar voor in eenzelfde type gebouw en bouwperiode (Fig. 47, 48, 49). De keuze voor natuursteen of synthetische steen lijkt niet gemotiveerd door bouwfysische of financiële overwegingen, eerder door de voorkeur van de architect: sommige architecten die zeer productief waren in Leuven, bijvoorbeeld Leo Dierickx voor en na Wereldoorlog II kozen meestal voor imitatie Franse steen maar evengoed Franse Savonnières steen of Blauwe Hardsteen kon gebruiken (Fig. 50-51).

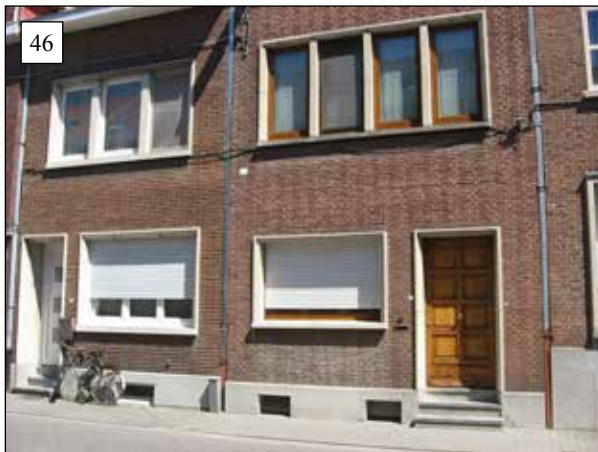
Figuur 46. Sobere maar verzorgde baksteenarchitectuur van kort na Wereldoorlog II, met ogenschijnlijk gelijke raam- en deurlijsten, links (nr 56) in imitatie Franse steen, rechts (nr 54) in Savonnières. Sint-Maartensstraat 56 (bouwjaar 1951) -54 (bouwjaar 1947).

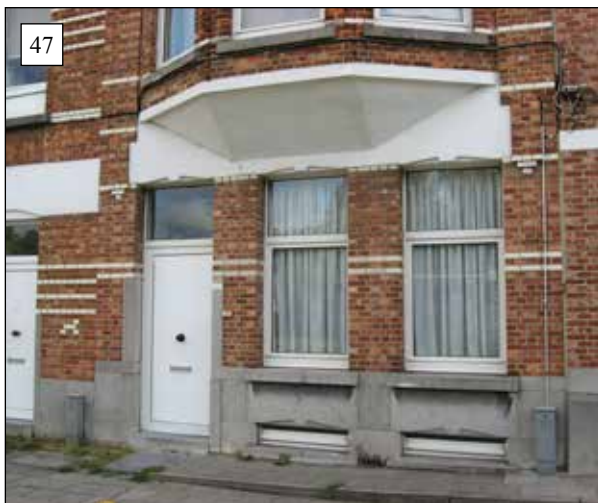
Figuur 47. Rijwoning uit het vroege Interbellum met pre-Wereldoorlog I sierlementen in de vorm van witte baksteen muurbanden, maar met witgeschilderd historisch beton voor de puiband en erkerconsole. Opvallend is de gelijke afwerking tussen historisch beton en de Blauwe hardstenen plint. Arch. L. Dierickx, 1922. Tervuursevest 192.

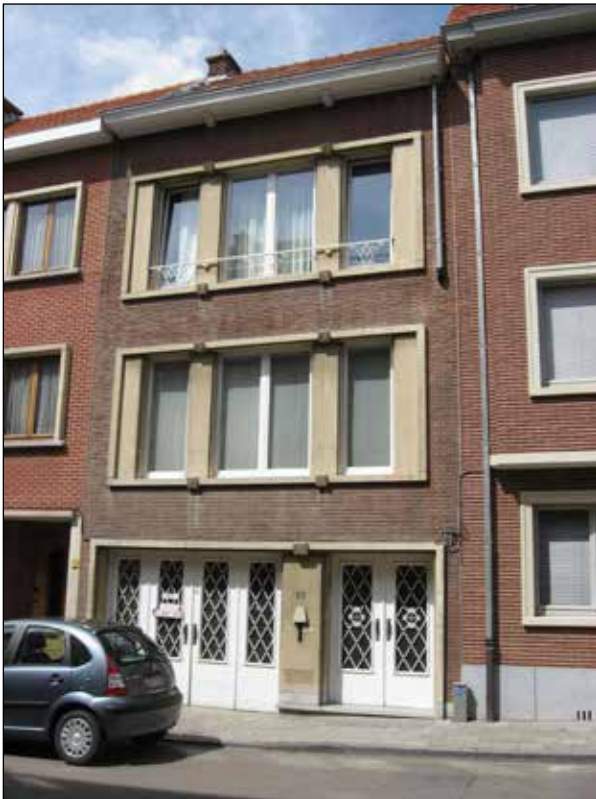
Figuur 50. Rijwoning uit de wederopbouwfase na Wereldoorlog II, met strakke baksteengevel met sterk geaccentueerde raam- en deuroplijsting in kunststeen, zorgvuldig gefrijnd om Franse steen te imiteren. Arch. L. Dierickx, 1950. Emile Mathieustraat 13.

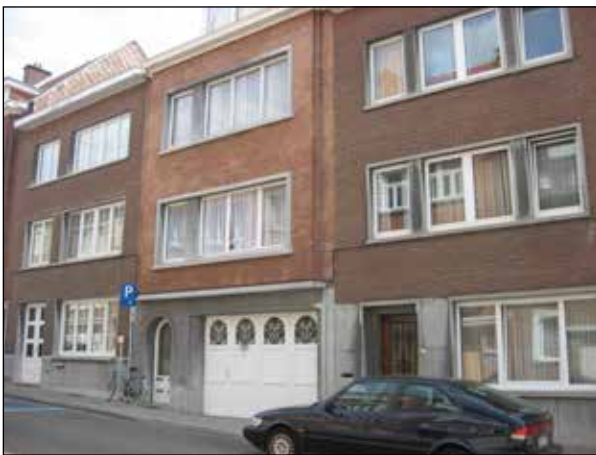
Figuur 51. Rijwoningen, gelegen tegenover de woning afgebeeld in Fig. 50, in dezelfde stijl en opgetrokken in 1949 door dezelfde productieve Leuvense architect Léon Diericks, maar uitgevoerd in Blauwe Hardsteen. Emile Mathieustraat 12-12.

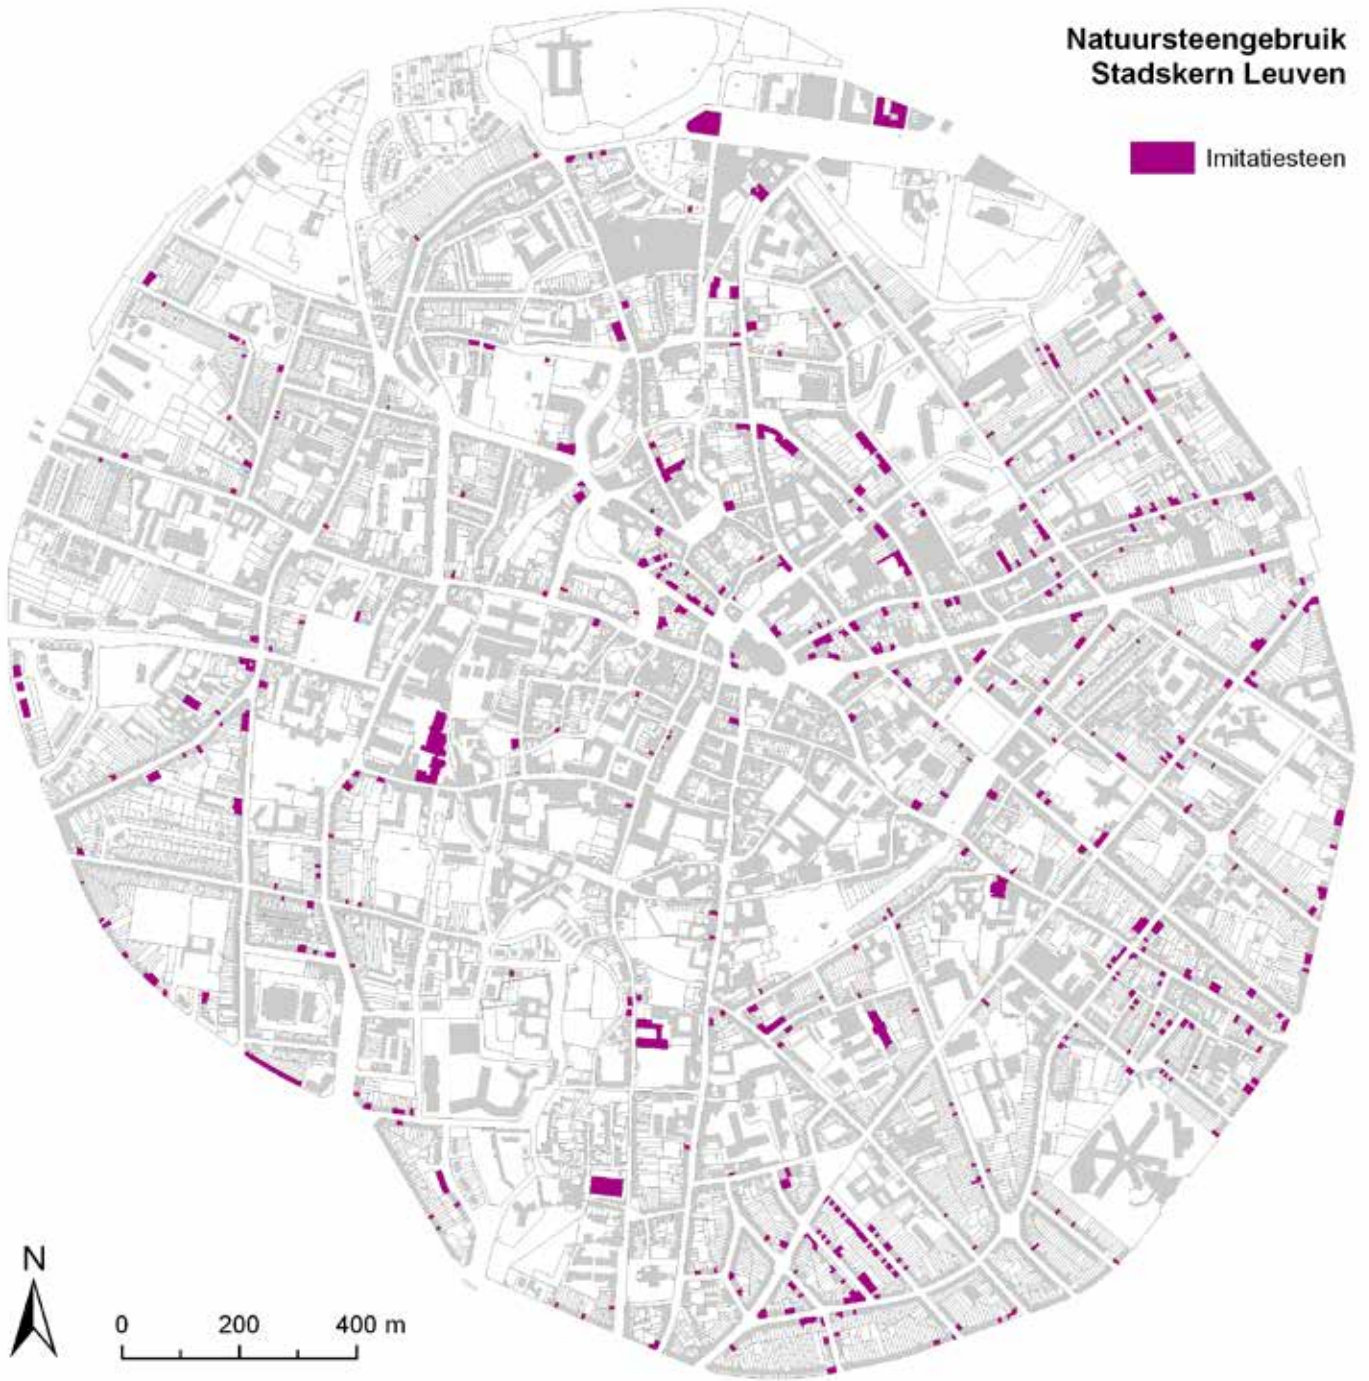
Annexe 9

Imitatiesteen

Deze inventarisatie heeft het grote aandeel imitatiestenen aan het licht gebracht. Men moet hierbij een onderscheid maken tussen synthetische of kunstmatige (gebakken of geperste) steen die wordt ingezet zoals natuursteen enerzijds (Annex 9) en het bestrijken van andere gevelmaterialen met natuursteenimiterende cement anderzijds. De traditionele benaming similisteen is veelal gebruikt voor deze laatste afwerking. Er bestaan qua uitzicht echter tal van synthetische afwerkingen door afwerking met glassplinters (cimorné), kalksteengruis, kwarts en andere glinsterende
