# Analyse des mouvements et des déformations des terrains et du soutènement dans une voie de chantier en semi-dressant

par R. LIEGEOIS,

Ingénieur à Inchar.

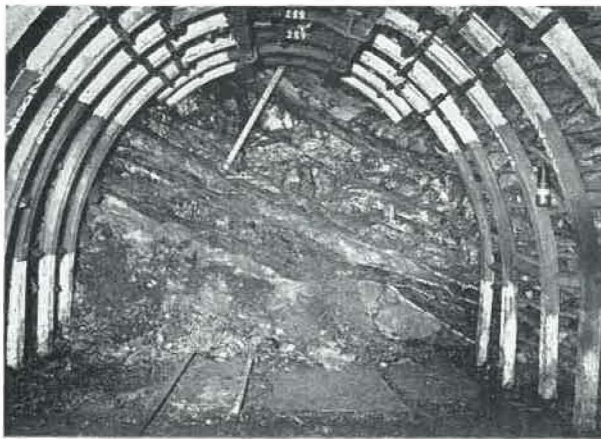
Fig. 8. — Front de voie à la pose des cadres, 10 m en avant de la taille. Cadres Toussaint-Heintzmann type W sur claveaux de 80 kg. Tronçon A des mesures.

soires étaient neufs et sans modification. Les montants ont été placés sur de gros claveaux de béton afin de réduire ou de retarder la pénétration dans le mur. Ces claveaux ont une section de 0,48 × 0,33 et pèsent 80 kg. Des épreuves de destruction nous ont appris que le béton est d'une qualité très supérieure à la moyenne. Les claveaux sont placés en donnant à la face supérieure l'inclinaison qui convient pour le bon maintien de pied de cadre. La distance d'axe en axe des cadres a été maintenue à 0,50 m. Le toit a été davantage entaillé avec l'espoir de protéger la couronne. Au pied de la taille, on a réduit à deux le nombre d'allées ouvertes au début du poste d'abatage (fig. 9). On n'a plus enlevé

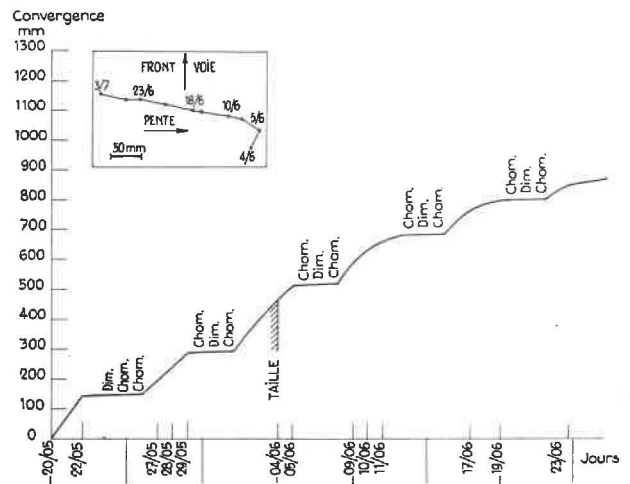
Fig. 10. — Diagramme de convergence du doublet 2-20 de la section n° 285 du tronçon A. Mouvement relatif toit-mur sur la planchette.

La convergence atteint normalement plusieurs centimètres par jour les premiers jours et 800 mm un mois après le creusement, c'est-à-dire à 17 m du front de la voie. Elle est encore importante trois semaines après le passage de la taille. Tous les paliers du diagramme correspondent à des périodes d'arrêt du travail. Pendant ces arrêts, la convergence ralentit considérablement. Le rapprochement est dû à la fois à la descente du toit et au soufflage, comme l'ont montré des mesures absolues prises pendant les premiers jours qui suivent la découverte des épontes au front de la voie. D'après ces mesures, l'extrémité visible de la broche n° 2 descend dans le plan vertical de l'axe de la galerie. Un plomb suspendu à cette broche décrit, sur la planchette horizontale fixée au mur, une courbe à concavité tournée vers l'amont puis vers l'arrière. Le toit s'affaisse donc en pivotant sur le massif de charbon laissé à front de la voie, tandis que les bancs de mur entaillés se soulèvent principalement au centre de la voie. Lors des nivellements, on constate que le mouvement absolu de la broche n° 1 est faible, comparé à celui des autres broches du mur.

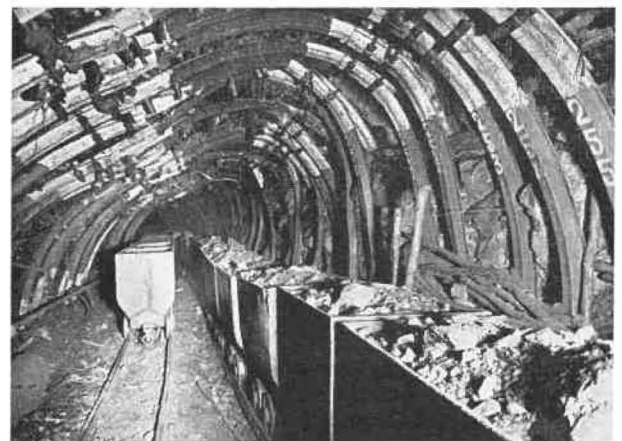
Fig. 17. — Vue du pied de taille vers les puits. Le cadre 251 est à 20 m du front de la voie.

ou le garnissage. Dans son mouvement, la couronne entraîne la partie supérieure du montant d'aval qui plie à son tour (fig. 17). Le coulisement est définitivement entravé et le cadre rapidement détruit.

Le même jour, nous avons photographié la voie du même endroit, mais en regardant cette fois vers les puits. Le cadre 250 (fig. 17), est à 20 m du front

de la voie. Pour permettre son coulisement, nous avons dû dévisser les écrous à plusieurs reprises. Les écrous restent à peine engagés sur les filets de la vis. Au cadre 253 et à d'autres, nous avons souvent ajouté un étrier pour mieux guider les pièces coulissantes, mais en fin de compte, le bout de la bête s'écarte toujours du montant et finalement se heurte à la roche du mur de la couche. Or, le montant est collé à ce mur (cadres 249, 250) ; il en épouse les contours et ne laisse à la bête aucun passage. Du côté d'aval, certains montants ont détruit leur claveau et poinçonné la solc. Ils se dérobent sous le toit qui se disloque et pèse lourdement sur la bête dans un sens qui ne facilite pas le coulisement. Des étriers se sont rapprochés, ce qui déforme encore l'assemblage. Pour dégager ces étriers, nous devons travailler au braquet, à la scie à métaux et au marteau-piqueur. Tous nos efforts ont abouti finalement à un coulisement raisonnable, mais ce ne fut pas encore suffisant. Les déformations successives du cadre 274 en témoignent (fig. 19). La figure 20 représente, elle aussi, une partie du tronçon de mesures, cette fois à 50 m du front de la voie. La couronne n'offre plus aucune résistance, le montant d'aval est poussé dans la voie, il se tord et se vrille dans

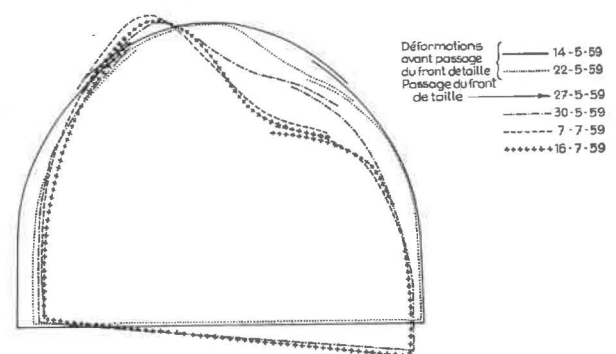
Fig. 19. — Déformations successives d'un cadre coulisant en semi-dressant.

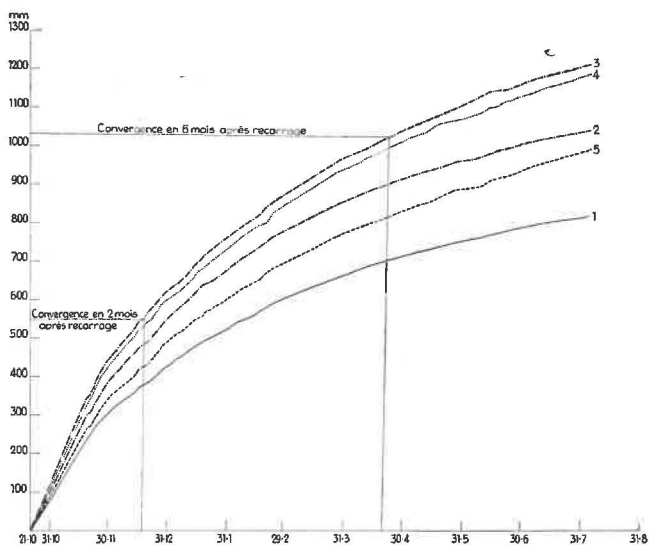
Le cadre 314 que l'on voit sur la figure 20 a été posé le 11 juin 1959. Il a été enlevé le 13 octobre, soit 4 mois plus tard. Le 20 octobre, les doublets de broches ont été à nouveau plantés dans les épontes. Les diagrammes de convergence après recarrage sont donnés à la figure 21. La convergence dans la partie recarrée diminue au cours du temps, mais après 3 ou 4 mois, les déformations continuent. Après les 2 pre-

Fig. 21. — Convergences des 5 doublets de la section n° 314 du tronçon A après recarrage.

miers mois, la convergence au doublet n° 3 était de 550 mm. Quatre mois plus tard, elle dépasse 1 m et le rapprochement des épontes se poursuit. On remarque encore que la convergence est la plus forte au doublet 3 et qu'elle est moindre pour les autres doublets dans l'ordre 4, 2, 5, 1, c'est-à-dire dans les mêmes proportions qu'avant recarrage. La remarque vaut pour l'ensemble du tronçon : partout les mouvements de terrains et les déformations de cadre se manifestent de la même façon qu'avant recarrage. A titre indicatif, signalons qu'aux doublets 3-30, la convergence 6 mois après recarrage est respectivement de 680, 700 et 800 mm pour les sections

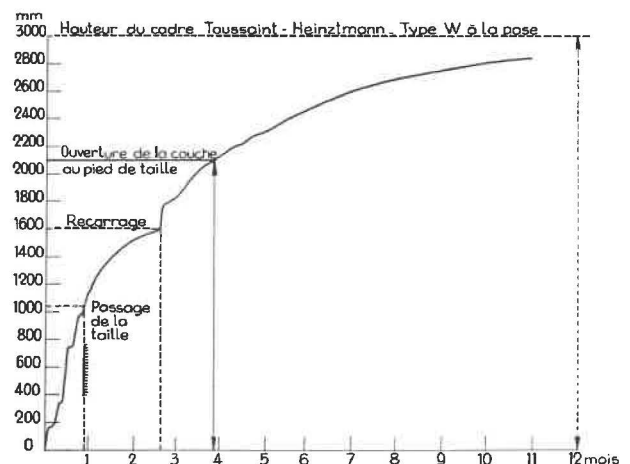
Fig. 24. — Courbe de convergence du doublet n° 3-30 à la section 409 du tronçon B en cadres coulissants renforcés par boisage anglé.

montre que les diagrammes de convergence ont la même allure que dans le tronçon A et que les rapprochements d'épontes n'ont pas diminué par le boisage anglé. On peut constater que le recarrage à la section 409 est intervenu moins de trois mois après le creusement ; on peut dire aussi que la convergence a repris plus d'importance à l'occasion de ce recarrage et cela, pendant au moins un mois. Si l'on n'avait pas recarré, la galerie eut été probablement complètement refermée en un an. Quand la roche est détruite, la convergence peut dépasser no-

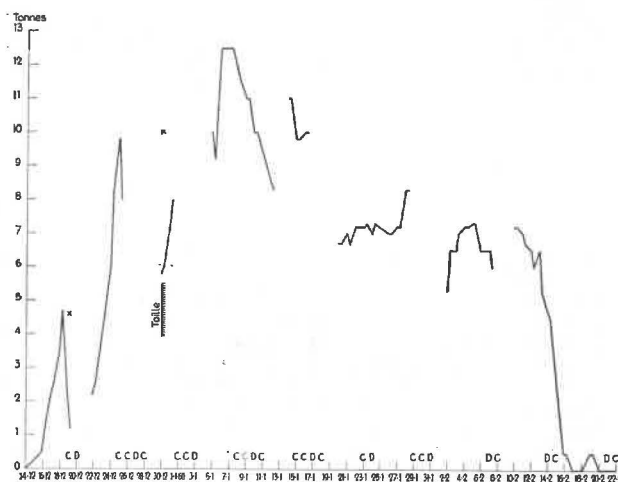
Les claveaux essayés en surface ne présentent pas la moindre fissure sous une charge de 20 t appliquée au moyen d'un poinçon en profilé Toussaint-Heintzmann de type W. Or, des mesures au fond nous ont appris que le montant de cadre épaulé par le boisage anglé est jeté dans la voie avant d'avoir transmis de telles charges au claveau (fig. 29). Une capsule

Fig. 29. — Charge imposée au claveau par le montant d'aval depuis la pose jusqu'à deux mois environ après le passage de la taille. Le diagramme est influencé par le coulisement du cadre et par les arrêts de travail.

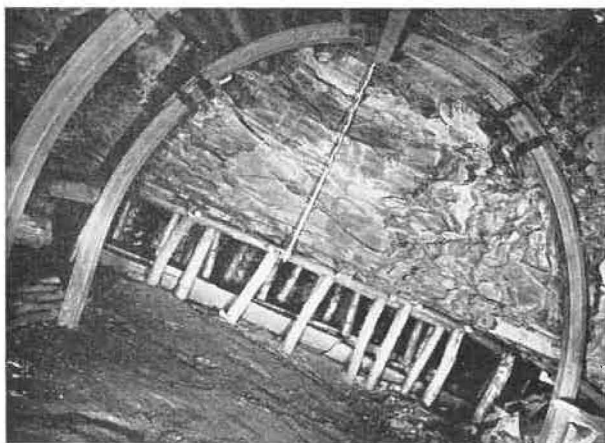
Fig. 30. — Vue de la taille et du front de bossement de la première fausse voie à 12 m de la voie de base.

fausse-voie se présentait différemment (fig. 30). Le soutènement y est assuré par 5 cadres Toussaint-Heintzmann de type A, placés à 1,20 m de distance. Ils sont régulièrement enlevés à l'arrière et replacés en avant à mesure de la progression de la taille. A 10 m en arrière de la taille, la fausse-voie n'a donc plus de soutènement. Le banc du haut-toit, mis à nu par le tir, reste parfaitement intact et forme une dalle régulière à perte de vue vers l'arrière (fig. 31). Ce banc est bien visible au-dessus de la couronne des cadres. La dalle de toit est coupée par des cassures dont la trace est parallèle au front de taille, mais l'accrochage entre les linéaux de toit est encore suffisant pour maintenir la cohésion d'ensemble. Cette fausse-voie reste absolument intacte sur plus de 100 m en arrière du front de taille. En effet, en avant de la taille, les bancs de toit étaient soutenus par le charbon en place. Ils ont pu subir une certaine déformation sans perdre leur intégrité. Après enlèvement du charbon, les bancs de toit s'affaissent uniformément sans flexion transversale, en prenant appui sur des remblais disposés symétriquement de part et d'autre de la fausse-voie. Ils conservent leur inclinaison naturelle, suivant la pente de la couche. Dans le sens longitudinal, la dalle descend à mesure du tassement des remblais, car la flexion est lente et rendue possible grâce à la fracturation transversale. Les linéaux de toit s'affaissent en escalier, mais restent suffisamment larges et d'ailleurs accrochés l'un à l'autre pour que la galerie se maintienne sans soutènement.

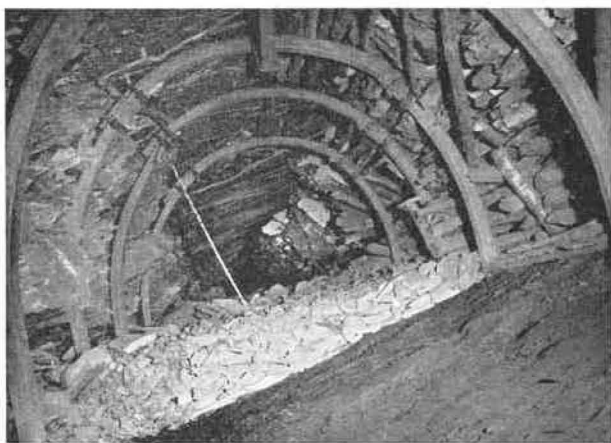
Fig. 31. — Vue de la fausse-voie vers l'arrière. La dalle de toit tient sans autre soutènement qu'un épi de remblai de part et d'autre, celui d'amont étant soutenu par une pile de bois.

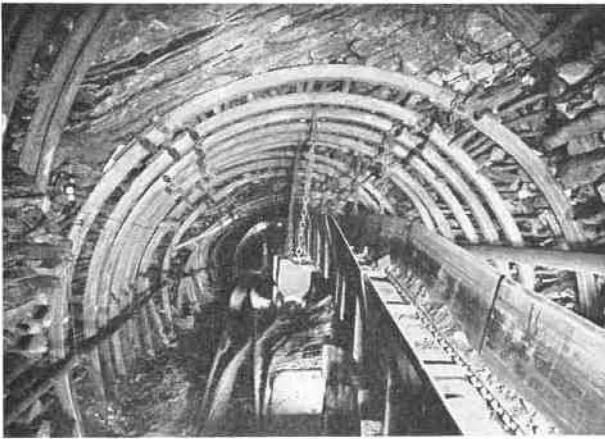
Placés entre le 2 et le 9 février 1960, ces cadres ont été photographiés le 10 mai, soit 3 mois plus tard (fig. 33). A ce moment, le cadre 572 est à

Fig. 33. — Cadres 563 à 572 placés après passage de la taille et épaulés par une pile de bois de chaque côté. Photographie du 10 mai, soit 3 mois après la pose.

34,50 m du front de taille et le cadre 563 à 40,50 m du front de taille. Les cadres ont gardé une forme correcte. Les bancs de toit sont cassés à l'aplomb de la pile aval, mais ils ont gardé leur parallélisme au-

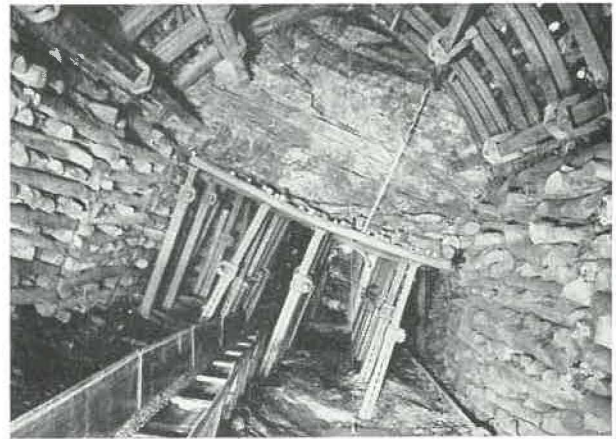
Fig. 37. — Le front de bossement de la voie de base, 5 m derrière la taille.

Dans le cas particulier de Grosse Fosse, on a adopté le schéma de la figure 36 auquel correspond la photographie de la figure 37. Le creusement de la voie se fait en deux phases :

1) Creusement d'un petit bossement dans le mur précédant de 1,50 m le front de taille, avec pose d'un soutènement provisoire constitué de bèles métalliques droites, supportées par des étaçons coulissants. A l'aval, creusement simultané d'une niche prise principalement dans le toit. Confection d'une pile dans cette niche.

2) Creusement d'un bossement dans le toit, 5 m en arrière du front de taille, et placement de cadres articulés sur piles de bois. Les cadres ont 3,40 m d'écartement entre pieds conformément aux plans des Ateliers de la Louvière Bouvy. Ce sont des rails cintrés dont la semelle est tournée vers la galerie et le bourrelet posé à l'extérieur. Les piles ont à peu près 2,10 m de hauteur. La pile amont est édiflée dans toute l'ouverture du pied de taille. Une seconde

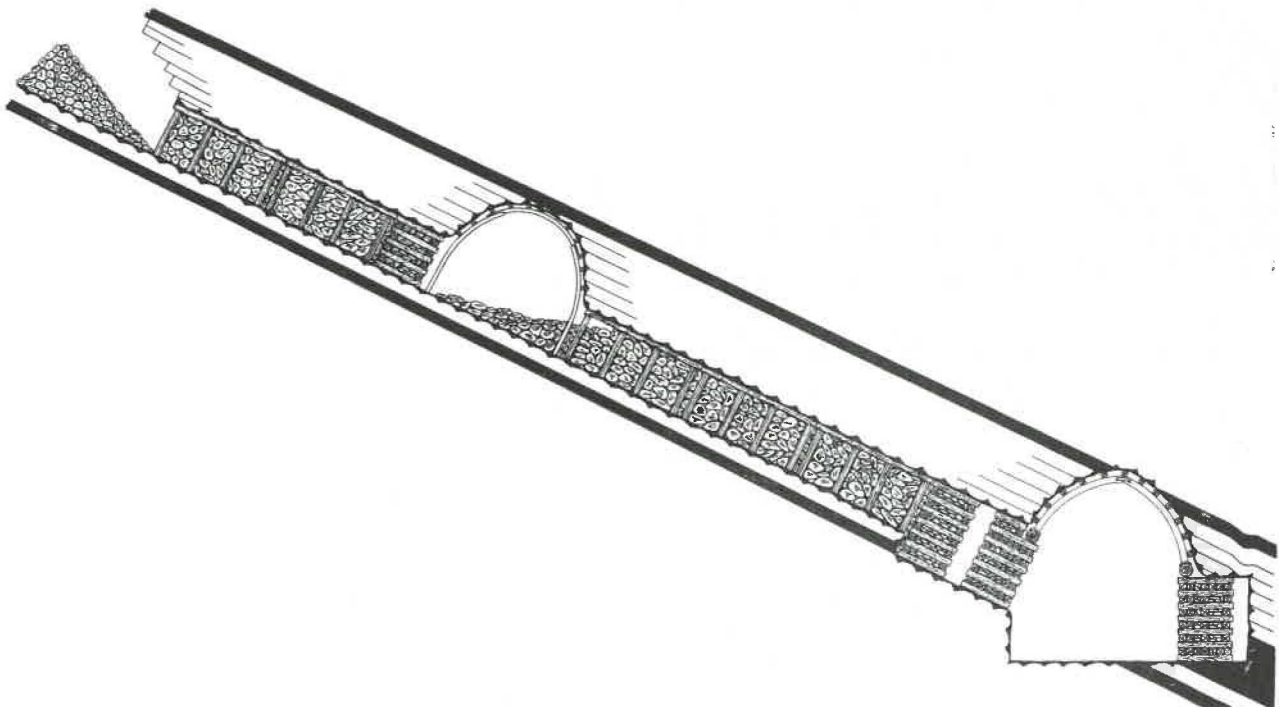
Fig. 36. — La voie de base en cadres articulés sur piles de bois et la fausse-voie vues en coupe verticale à peu de distance du front de taille.

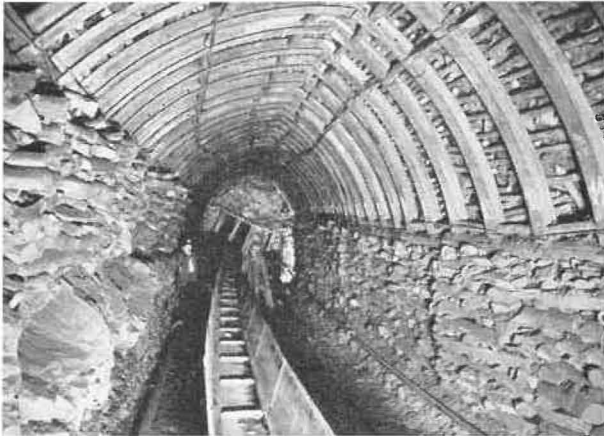
Fig. 38. — Le tronçon C en cadres articulés sur piles de bois photographié le 19 mars 1960. Vue montrant qu'il est facile de circuler de chaque côté du convoyeur.

La photographie (fig. 38), datée du 19 mars 1960, indique que les premiers résultats furent très encourageants. La stabilité de la voie fut confirmée par la suite. La photo (fig. 39) est prise 6 mois plus tard,

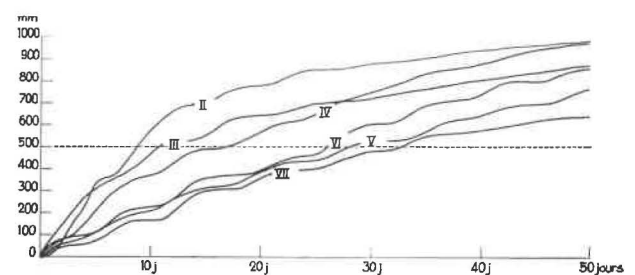
Fig. 40. — Convergence des doublets 4-40 des sections II à VII du tronçon C en cadres articulés sur piles de bois. À gauche de la césure : convergence dans le soutènement provisoire. À droite de la césure : convergence après bossage définitif de la voie.

À l'entrée du tronçon, au contraire, la voie était encore influencée par les tronçons précédents. Les diagrammes de convergence le prouvent. À la figure 40, nous avons dessiné les courbes de convergence du doublet 4-40 des sections de mesures II à VII du tronçon C. Chaque courbe est scindée en 2 parties : la première partie correspond à la période de soutènement provisoire, la seconde partie à la période qui

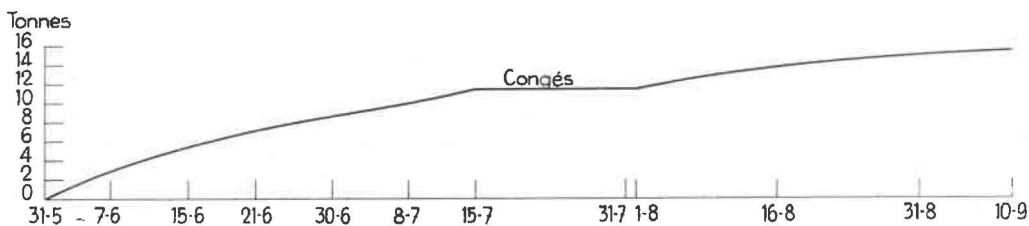
Fig. 41. — Charge transmise aux piles par les éléments de cadres articulés.

régulière et s'aplatit doucement (fig. 41). Après 3 mois, c'est-à-dire à 66 m du front de taille, la charge atteint 15 tonnes. On conçoit dans ces conditions l'importance de réaliser de bonnes piles bien stables, suffisamment larges à la base. Ces piles transmettent à la sole des charges importantes mais réparties

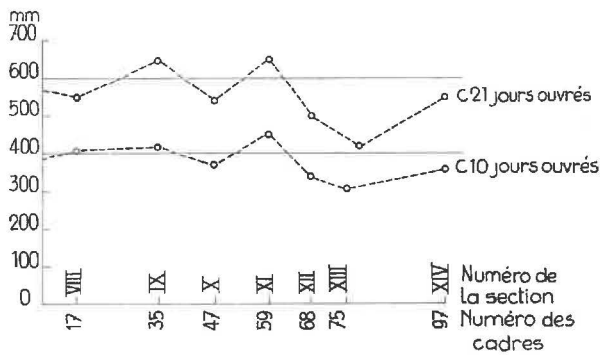
escomptait. D'autre part, nous avons calculé la moyenne de la convergence des 3 doublets 1-10, 4-40, 5-50 pour une période de 10 ou 21 jours ouvrés et cela dans chaque section de mesures du tronçon. La figure 42 montre que ces valeurs moyennes sont du même ordre de grandeur, respectivement 400 mm

Fig. 42. — Convergences moyennes C 10 jours ouvrés et C 21 jours ouvrés pour les différentes sections de mesures du tronçon D en cadres articulés légers sur piles de bois.

et 600 mm environ. Rappelons que la convergence moyenne pour une période de 21 jours ouvrés dans les tronçons en cadres coulissants se chiffrait à 1 m environ.

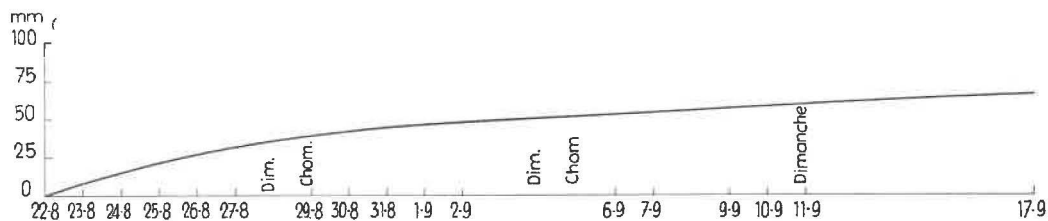
Fig. 44. — Mouvement absolu de montée du mur dans le tronçon D en cadres articulés légers sur piles de bois.

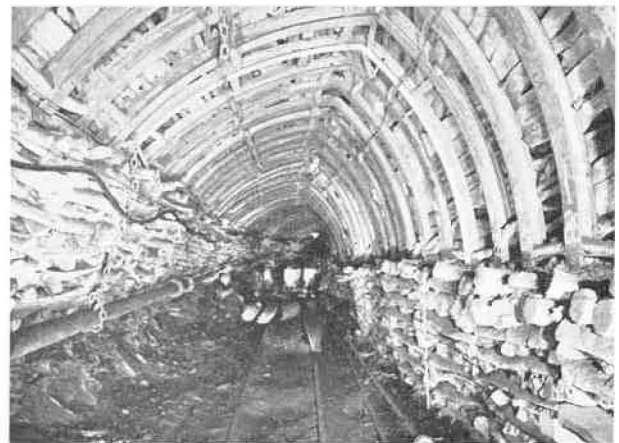
Fig. 45. — Passage du tronçon C (88 cadres lourds) au tronçon D (cadres légers). La photo est prise quatre mois après la pose du premier cadre léger. La voie reste belle derrière la taille.

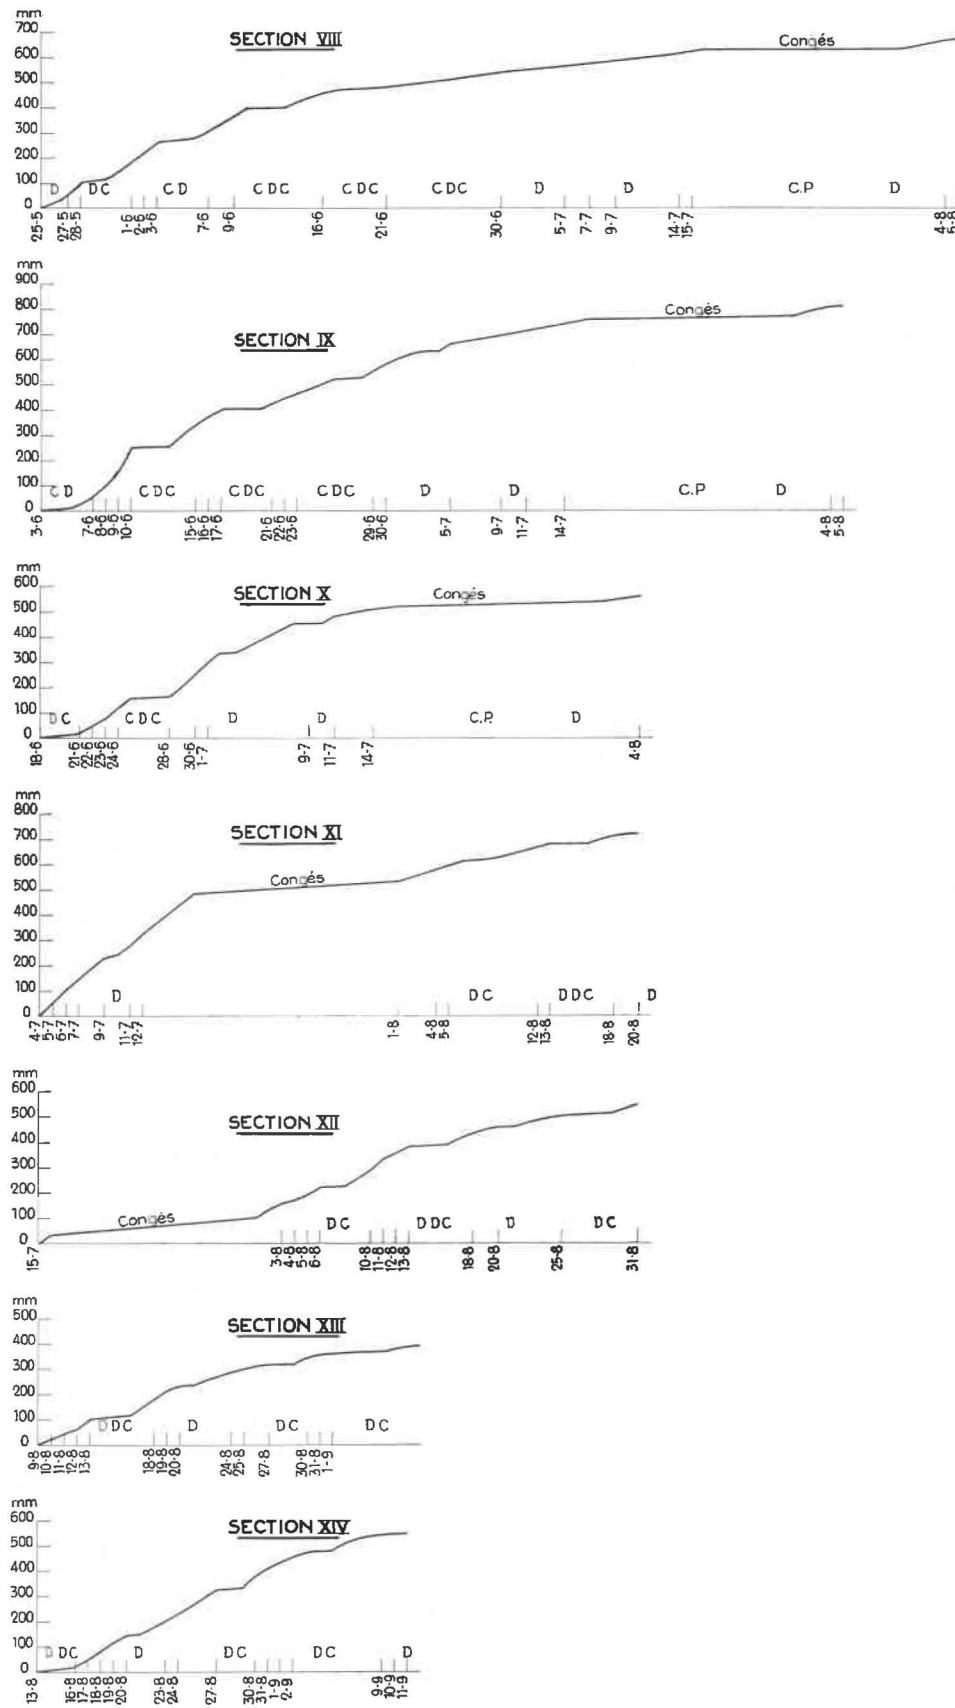
Le fait que la convergence ait une valeur un peu faible aux sections XII et XIII s'explique à l'examen de la figure 43. Les broches de la section XII ont été plantées dans le soutènement provisoire juste avant les congés annuels. A la reprise du travail,

la convergence aussi a repris, mais il semble que les terrains avaient retrouvé un certain équilibre pendant les congés de sorte que finalement la convergence au terme de 21 jours ouvrés est plus faible pour les doublets de la section XII. Quand les congés surviennent dans une période moins active de convergence (sections VIII, IX et X par exemple), l'effet de ces congés se fait moins sentir. En fin de compte, la convergence de la section définitive rattrapera celle des autres sections. Nous nous attendons à constater la même convergence globale dans tout le tronçon. La section XIII devrait être éliminée. En l'absence du préposé habituel, les broches n'ont pas été placées à front mais plusieurs mètres derrière la taille. Le diagramme est donc amputé de la convergence des premiers jours.

Fig. 43. — Convergence du doublet 4-40 dans les différentes sections de mesures du tronçon D en cadres articulés légers sur piles de bois.

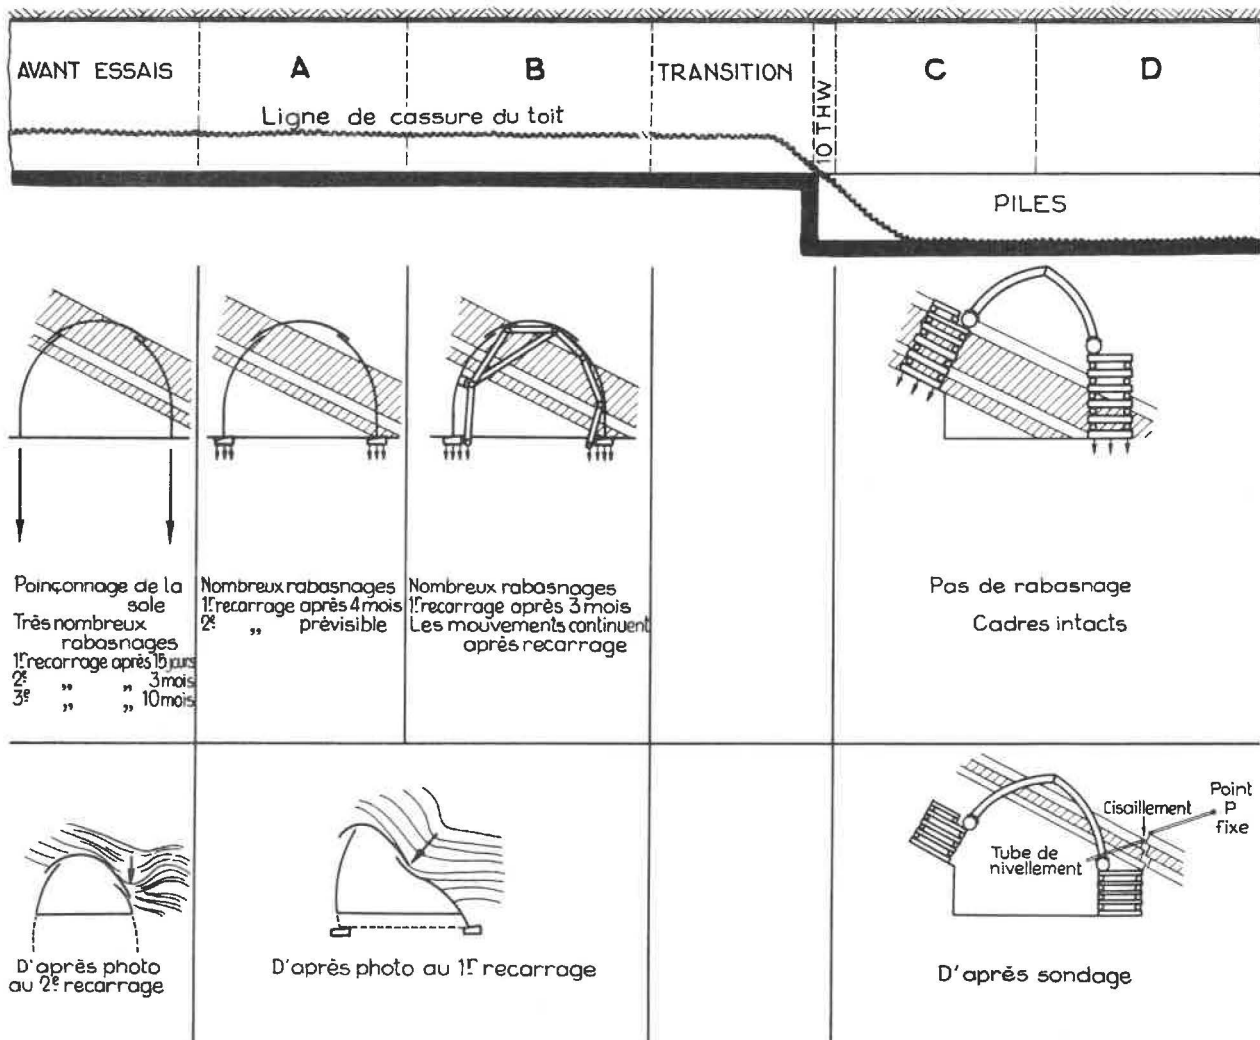
Fig. 46.

**En haut :** Vue en plan schématique de la voie avec trace de la cassure et sa déviation lors de la confection d'une niche à l'aval.

L'emploi de cadres articulés sur piles de bois a donné entière satisfaction même avec des rails de 40 kg/m. Sur la foi des mesures et des observations, on peut affirmer que le succès est dû au maintien de l'intégrité des bancs de roche dans le voisinage immédiat de la galerie. On y est parvenu en coupant la voie peu en avant de la taille, en creusant une niche à l'aval, en édifiant une bonne pile de
