## EXPLOSION DE CHAUDIÈRE

**J. LEBACQZ**

**A. STENUIT**

Le 18 octobre 1907, une explosion de chaudière se produisait dans la carrière à ciel ouvert exploitée à Hun-Annevoie, par la Société anonyme des Carrières de grès de la Bocame-Fosses, causant la mort de deux ouvriers et des blessures plus ou moins graves à quatre autres.

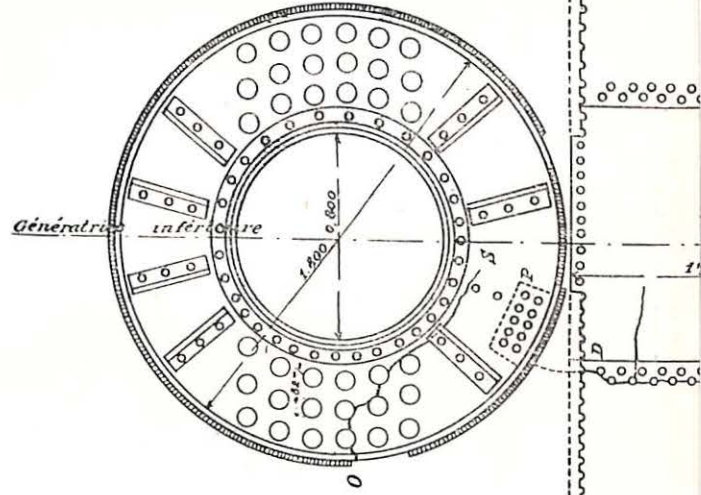
Croquis n° 8.  
Développement de la partie de coquille, ou de face,  
resté adhérent à l'avant du corps principal.

La première virole, qui était assemblée au fond plat d'avant par une cornière extérieure, s'en est détachée par rupture de la cornière suivant une ligne représentée au croquis n° 8, à part un petit espace voisin de la génératrice inférieure, où la cornière s'est simplement décollée du fond, les têtes des deux rivets logés dans cet intervalle ayant complètement disparu par corrosion (voir croquis n° 12). Cette corrosion affecte toute la région située sous le trou d'homme et s'étend à la tôle du fond, à la tôle de l'enveloppe, à la cornière et aux rivets, sur les parois extérieures seulement.
