L'effondrement du Siège Sainte-Barbe

ARDOISIÈRES DE WARMIFONTAINE

NOTE DE M. ARMAND HARDY,

Ingénieur au Corps des Mines,

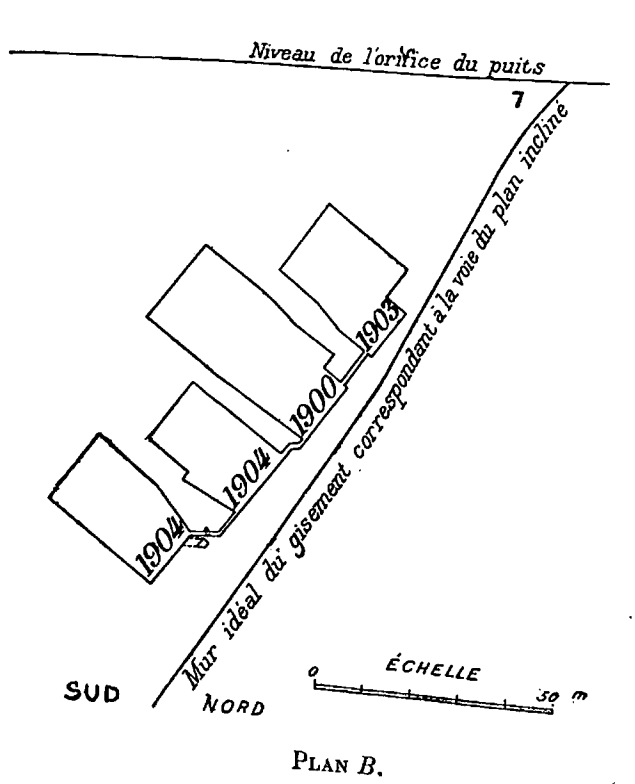
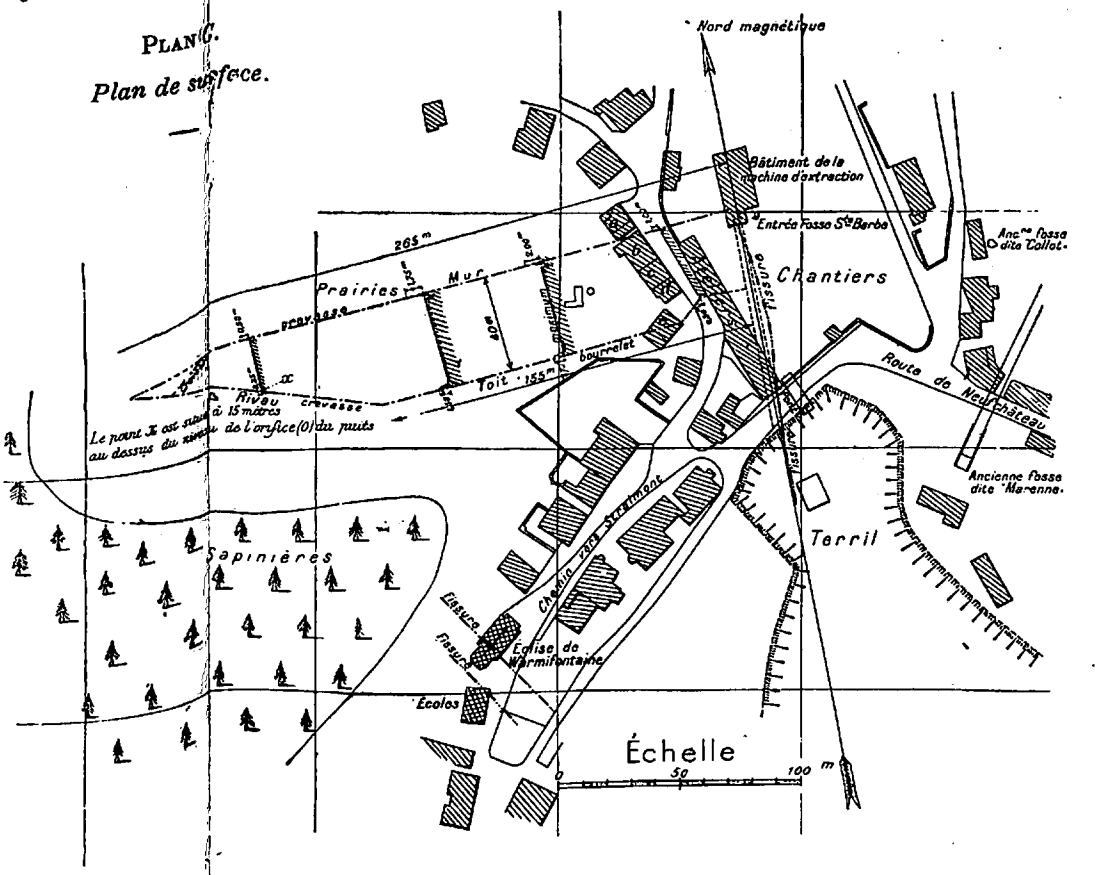
PLAN A. — Projection des cratoges sur le plan du gisement.

Dans les galeries et les ouvrages traversés par le rivau, nous avons partout remarqué le glissement, le long de ce dernier, des roches situées à l'Est : les débris de roche et les matières argileuses qui remplissent cette cassure, subissaient un broyage caractérisé par l'expulsion, en lames, de l'argile qui y était contenue; ce phénomène était d'autant plus remarquable qu'il se manifestait même dans la 12^e galerie, en dessous de laquelle il n'existe aucune excavation. Il fallait en conclure que l'ensemble des exploitations situées à l'Est du rivau s'affaissait en s'arrachant le long de cette faille, ce qui laissait supposer que les épontes des chambres cédaient et que les longrains s'écrasaient. Il n'y avait à envisager aucun remède à cette situation. Nous remontâmes, vers 5 heures du soir, à la surface où nous nous rendîmes compte du désastre dans toute son étendue : le terrain, dans la zone d'affleurement du gisement, était descendu, en masse, entre le massif du puits et la trace du rivau à la surface : la partie affaissée est indiquée au plan C, par un contour pointillé. Des crevasses profondes étaient apparues, notamment à l'affleurement du mur et au passage du rivau et la dénivellation produite atteignait 1^m50 de hauteur dans la région médiane de l'affaissement; le bourrelet observé dans les prairies, à l'affleurement des bancs du toit, s'était transformé en une banquette de 1 mètre d'élévation; le chemin de Straimont était crevassé et défoncé; le groupe de maisons a, b, c, d, e et les ateliers étaient en ruine. Le mouvement de descente du terrain s'accroissait visiblement et les dégâts dans les immeubles s'aggravèrent jusqu'au lendemain soir; après la date du 10 mars, les mouvements superficiels ne progressèrent plus guère. J'ai noté, en divers points, sur le plan C, la quantité dont le sol était descendu sur le pourtour de la zone affaissée.

ébranlées, et il s'est produit des éboulements qui ont ravagé le chemin de fer et les tuyauteries; toutefois, le puits ne présente aucune obstruction, Nous avons pu examiner, aux abords du puits, les galeries Ouest, de la 2^e à la 12^e inclusivement. et voici ce que nous y avons observé: les épontes des 2^e et 4^e galeries sont descendues, en bloc, sur les remblais inférieurs qui sont écrasés; à la 6^e, l'éponte a également glissé et est venue reposer sur le mur de remblais, qui est resté debout; dans la 8^e, où nous nous sommes aventurés jusque dans la chambre n° 2, les épontes sont descendues et les longrains écrasés, mais d'une manière moins prononcée; le mouvement s'est propagé aux 10^e et 12^e galeries, dans des proportions encore moindres. Quant à la 14^e, envahie par l'eau à cause de la cessation de l'exhaure, on ne pouvait y avoir accès par le puits Saint-Martin; on peut encore s'avancer dans les travaux jusque dans les 8^e chambres ouest des étages IV, V, et VI; au-delà, des glissements se manifestent dans les épontes et des éboulements s'observent dans les piliers.
