RUPTURE
D'UN
RACCORD DE CUVELAGE PICOTÉ

Note sur le coup d'eau survenu le 20 janvier 1915 au siège de St-Vaast
des Charbonnages de La Louvière et Sars-Longchamps.

JULES D'HAENENS

Ingénieur au Corps des Mines, à Charleroi (1).

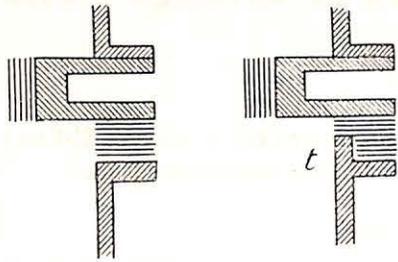
Fig. 2 et 3. — Schéma des raccords picotés.

Les diverses passes du cuvelage ne sont pas venues se raccorder exactement. Entre chaque trousse et l'anneau supérieur de la passe suivante, existe un joint atteignant quelques centimètres d'épaisseur, joint dont l'étanchéité a été assurée par un picotage horizontal. Il devait en résulter dans l'esprit des fondeurs une certaine élasticité de l'ensemble de la colonne. A partir de la troisième passe, l'anneau immédiatement inférieur à la trousse, porte un talon vertical *t* (fig. 3) réduisant l'espace annulaire picoté.

Le 30 janvier 1915, vers 9 heures du matin, une fuite importante se déclara subitement à 120 mètres de profondeur, à la base de la seconde trousse du cuvelage du puits n° 9, dans le raccord de passe picoté. Le picotage d'une épaisseur de 105^{m,m} était sorti brusquement sur une longueur de 0^m50 à 0^m60. Le personnel occupé à l'étage en préparation à 525 mètres fut remonté. On essaya en vain d'aveugler la venue d'eau en enfonçant des picots de chêne. La pression était telle que le jet liquide accompagné de sable blanc, quartzites et lignites, faisait nappe horizontale dans le puits. Quelques heures après, la partie était considérée comme perdue. Le lendemain 31 janvier, à midi, le puits n° 9 était rempli d'eau jusqu'à la cote de 120 mètres. On était en ce moment encore occupé à monter un hourdage pour permettre la descente d'un anneau protecteur devant le picotage, lorsque les eaux arrivèrent à ce niveau. La venue était telle que les hommes occupés à ce travail eurent à peine le temps de traverser le puits pour gagner le compartiment aux échelles.

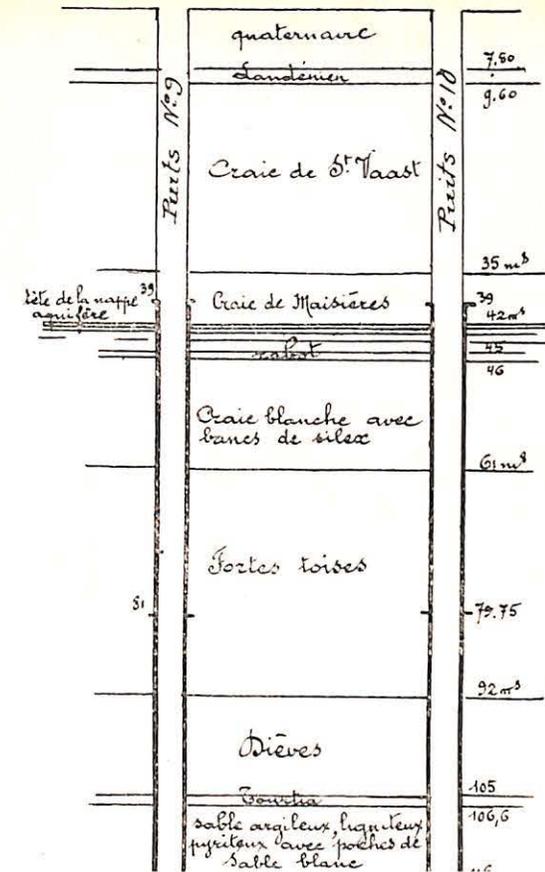
FIG. 1. — Siège St-Vaast des charbonnages de La Louvière et Sars-Longchamps. Coupe schématique des puits.

Les diverses formations géologiques rencontrées au cours du fonçage sont indiquées à la fig. 1.
