EXTRAIT D'UN RAPPORT

M. ED. LIBOTTE

SUR LES TRAVAUX DU 1^{er} SEMESTRE 1920

Charbonnages de La Louvière et Sars-Longchamps. — Siège n^{os} 9 et 10

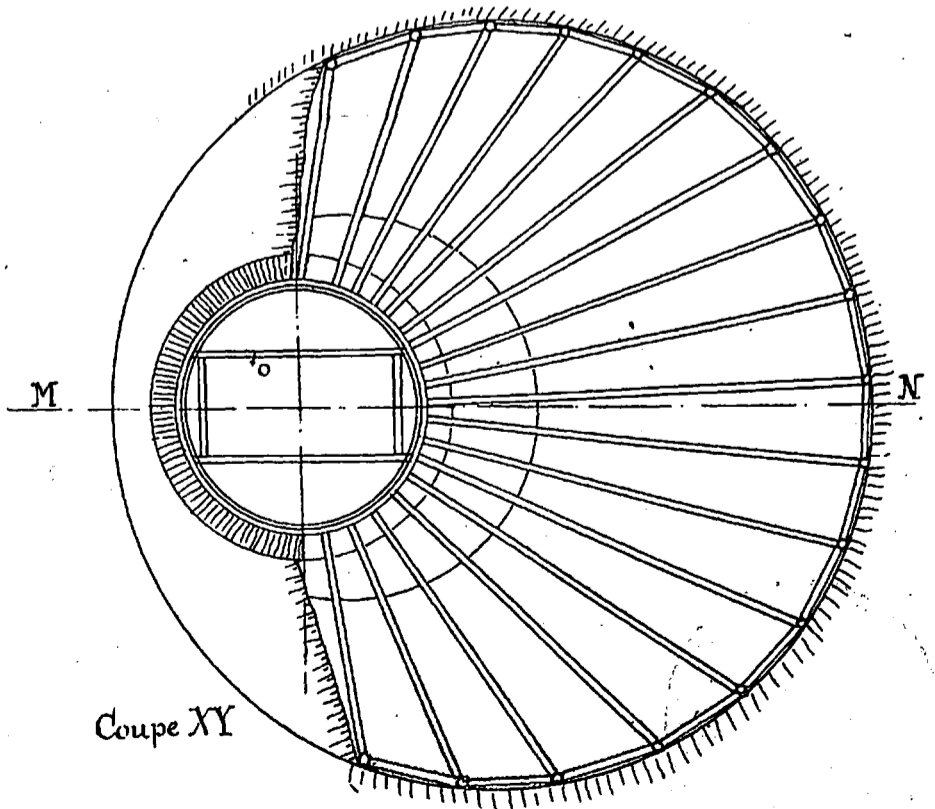
consolidés intérieurement au moyen de cercles en fer U représentés par leurs axes au croquis I. Ces cercles, revêtus extérieurement de douves, sont distants de 1 mètre d'axe en axe et rendus solidaires les uns des autres par tirants et porteurs. Le cercle supérieur est aussi relié par tirants aux longerons en fer du châssis horizontal K supportant le chevalement du puits. Ce châssis, orienté du Nord au Sud a 10 mètres de longueur, 3^m,50 de largeur et reposait d'une part sur la maçonnerie du puits et d'autre part, sur une longueur de 5 mètres au midi de celui-ci, directement sur le sol.

Au cours des premiers mois de 1920, on constata que le chevalement s'inclinait vers le Nord-Est et qu'un mouvement de descente correspondant se manifestait dans les cercles en fer U du revêtement du puits. Aussi avait-on décidé de prendre une brèche à la tête du cuvelage en bois et de renouveler complètement le revêtement en maçonnerie.

En effet au mois de mai, une chute importante de terres et de débris de maçonnerie survenait brusquement dans le puits, entraînant la formation, à la surface, excentriquement à son orifice, d'une dépression du sol, en entonnoir. Cette dernière alla en s'accroissant de jour en jour et fit craindre pour la sécurité du bâtiment du puits d'extraction et même pour le puits d'extraction, actuellement en réserve, distant de 14^m,50 seulement d'axe en axe du puits d'aérage. Mais dès le premier jour, on avait planté dans l'entonnoir au pourtour extérieur du revêtement du puits, des perches de 7 mètres de longueur, derrière lesquelles on accumula des matériaux divers, principalement des fagots, et qui, en descendant lentement, finirent par enrayer la chute des terres dans le puits. A bout de quatre jours, un équilibre s'était établi. L'entonnoir atteignait 10 mètres de diamètre et le châssis supportant le chevalement s'était incliné vers Nord-Est au point qu'il existait une différence de niveau de 1^m,50 entre ses extrémités Nord-Est et Sud-Ouest.
